# **ANÁLISES DE ACIDENTES DO TRABALHO **FATAIS** NO RIO GRANDE DO SUL**

**A EXPERIÊNCIA DA SEÇÃO DE SEGURANÇA E SAÚDE DO TRABALHADOR - SEGUR**

**Ministério do Trabalho e Emprego  
Superintendência Regional do Trabalho e Emprego do Rio Grande do Sul**

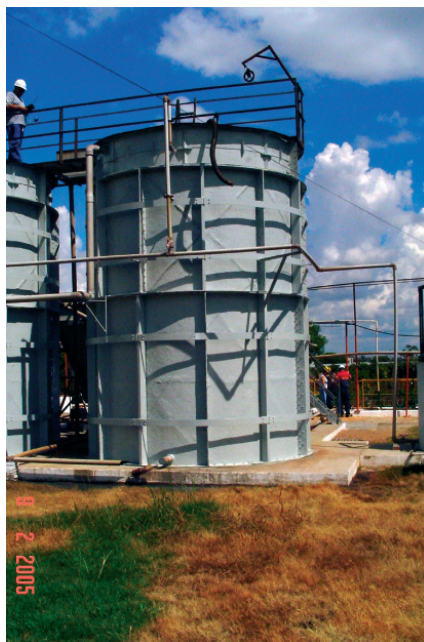
Figura 1: Tanque reator onde ocorreu o acidente

O tanque onde ocorreu o acidente faz parte de um conjunto que forma a Estação de Tratamento de Efluentes da empresa, que fabrica óleo vegetal. Trata-se de um tanque reator, ou seja, uma unidade onde a matéria orgânica é degradada parcialmente por bactérias anaeróbicas, formando gás sulfídrico. O tanque de fibra é cilíndrico, medindo 5m de altura por 3m de diâmetro, tendo, a aproximadamente 20cm do chão, uma saída de emergência do líquido com boca de 3 polegadas de diâmetro. Na parte superior, o reator é fechado por um dispositivo cônico de diâmetro inferior ao do tanque, que permanece flutuando sobre o lodo. Esse cone, originalmente, era suspenso por tirantes de aço carbono, que estavam rompidos já havia algum tempo.

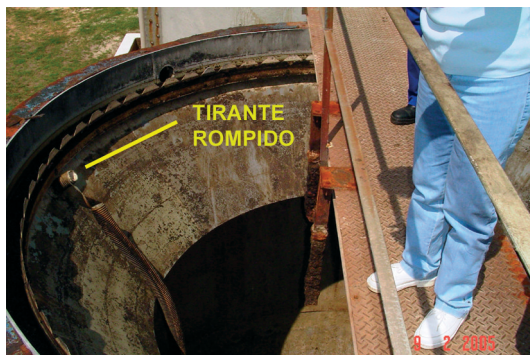
Dois dias antes do acidente foi notado um vazamento no cano de saída de emergência do líquido, que estava trincado. Para fazer a sua manutenção e a do cone, cujos tirantes estavam rompidos, iniciou-se o esvaziamento do reator, inclusive com o uso de uma bomba de sucção. No dia do acidente (2/2/2005) foi necessário fazer a limpeza interna do reator para dissolver os grumos de lodo que ainda obstruíam a saída de emergência, e isso foi feito com jateamento de água.

Figura 2: Tirante rompido

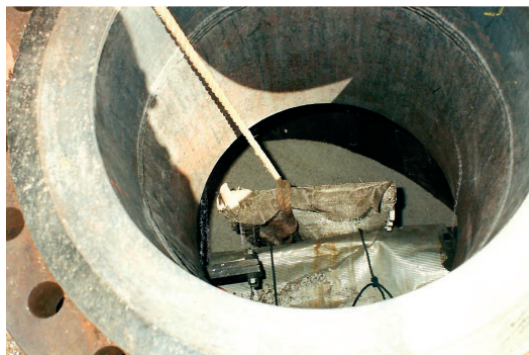
Figura 4: Boca de visita aberta, corda içando a grade e tubo distribuidor do vaso, após o acidente, com a peneira molecular já rebaixada

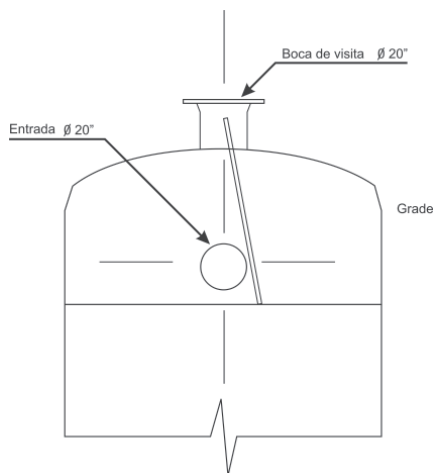
4. Em conversação mantida com o técnico de operação da empresa contratante, Sr. E, o Sr. A foi orientado a suspender os trabalhos. O Sr. A, então, acercou-se da boca de visita (obstruída parcialmente pelo segmento da grade, escorada no distribuidor e com sua extremidade superior encostada na face interna da boca de visita e sua extremidade inferior apoiada na peneira molecular), na intenção de alcançar o conjunto auxiliar de fuga ao Sr. C, que estava no topo do vaso, fora do mesmo. Foi ponderado pelo Sr. C que seria impossível sair pela boca de visita, pois se encontrava obstruída pela grade.

Figura 5: Vista do vaso com a grade obstruindo a entrada ou a saída

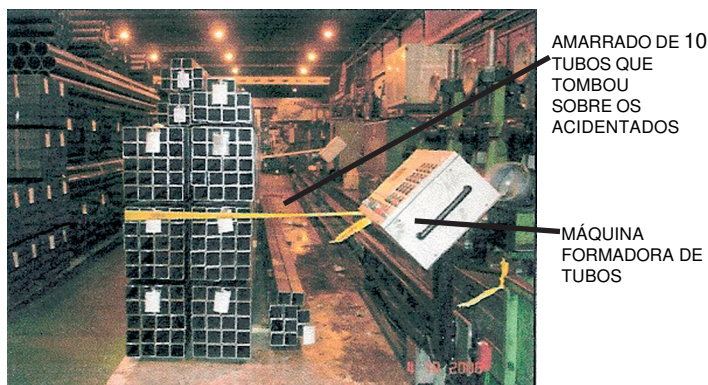
Figura 2: Cedida pela empresa, foto colhida no dia do acidente. Pode-se observar a posição do empilhamento de amarrados de tubos de aço carbono, com perfil quadrado, e sua composição

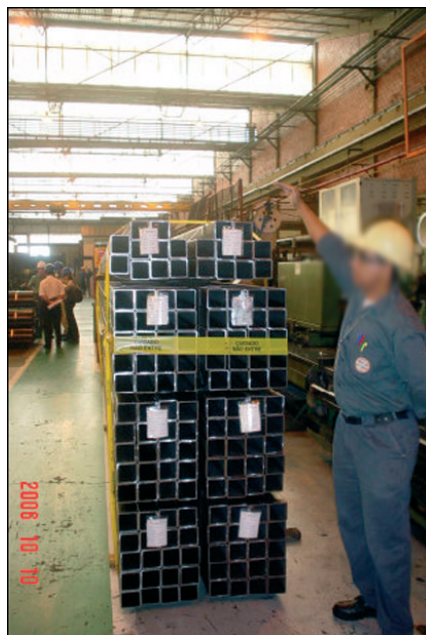
Figura 3: Reconstituição do empilhamento de amarrados de tubos de aço carbono, com perfil quadrado, realizada no dia 28.10.2006. Não foi registrada a existência de mais 2 amarrados, com 10 tubos cada

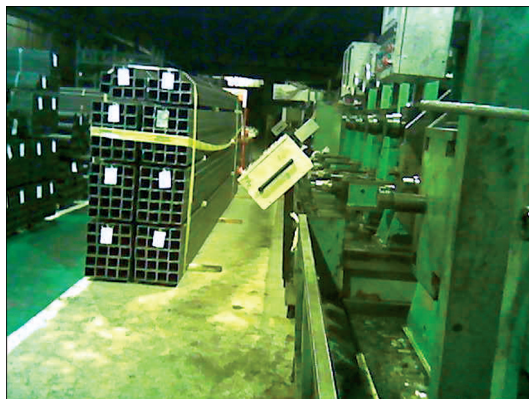
Figura 5: Vista da área onde ocorreu o acidente, coletada no dia do evento. Observe-se o processo de empilhamento dos amarrados, inclusive a existência de ripas de madeira para travamento. Igualmente, se constata a invasão da área de trabalho e a sua conseqüente exigüidade

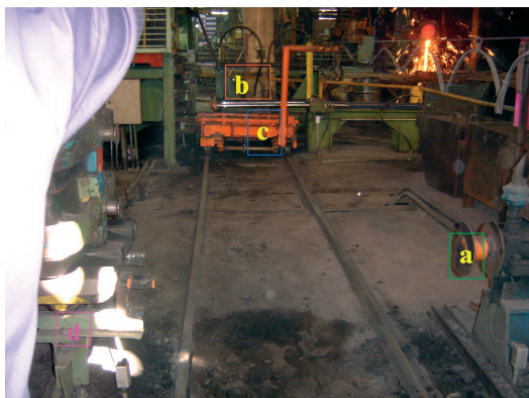
Figura 4: Vista lateral da linha de moldagem, da posição do perímetro desguarnecido indicado pela seta amarela na Figura 3

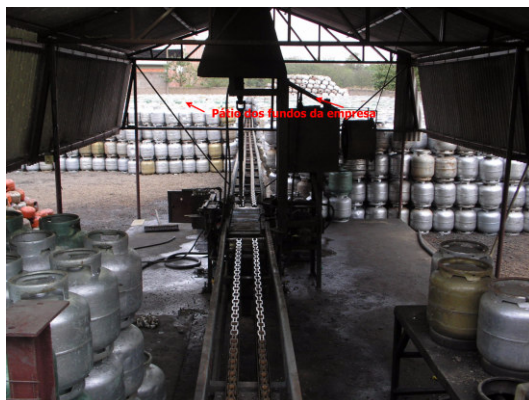
Figura 4: Pátio dos fundos da empresa lotado de botijões (cedida pelo Corpo de Bombeiros)

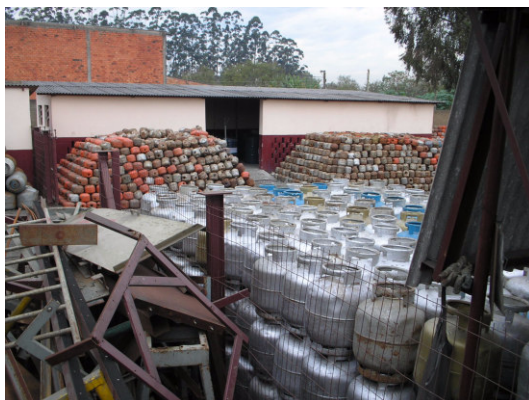
Figura 5: Pátio lateral/fundos lotado de botijões (cedida pelo Corpo de Bombeiros)

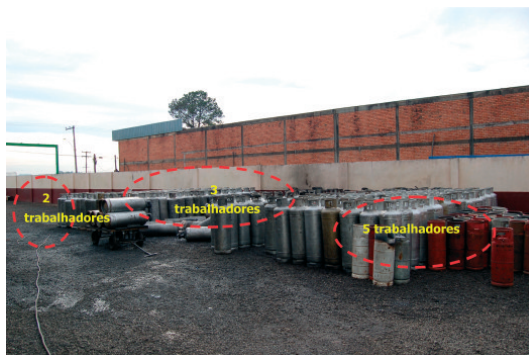
Figura 9: Áreas onde estavam os 6 trabalhadores mortos e os 3 feridos

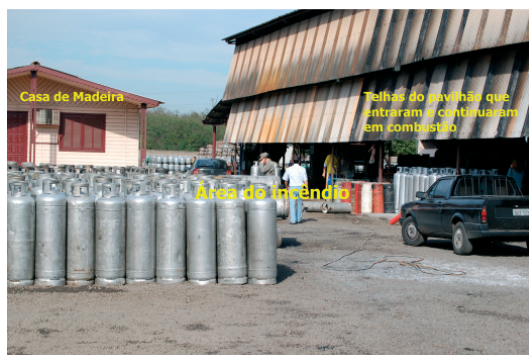
Figura 12: Telhas do pavilhão que entraram e continuaram em combustão e casa de madeira sem dano algum

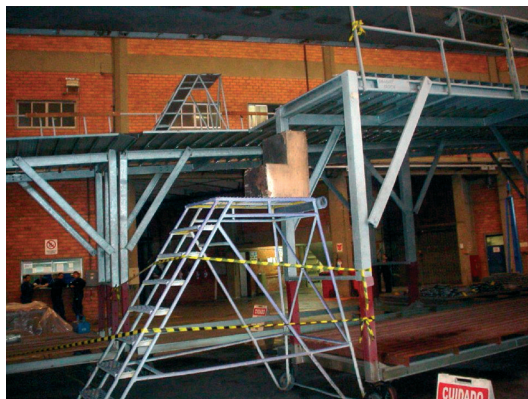
Figura 2: Reconstituição do meio de acesso à doca modular utilizado no dia do acidente. Observe-se a ausência do módulo da doca correspondente à escada e às improvisações utilizadas

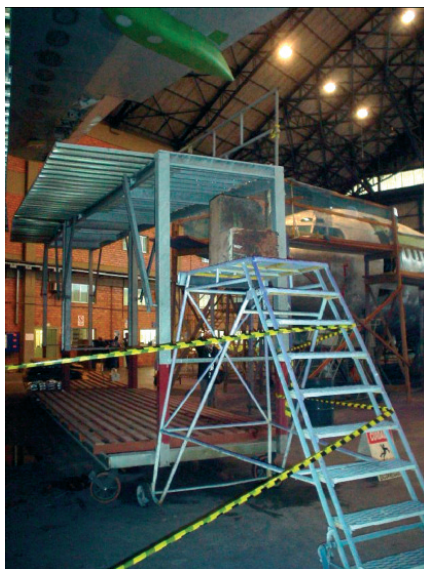
Figura 3: Vista de outro ângulo, da reconstrução do meio de acesso à doca modular. Observe-se a ausência do módulo da doca correspondente à escada e às improvisações utilizadas

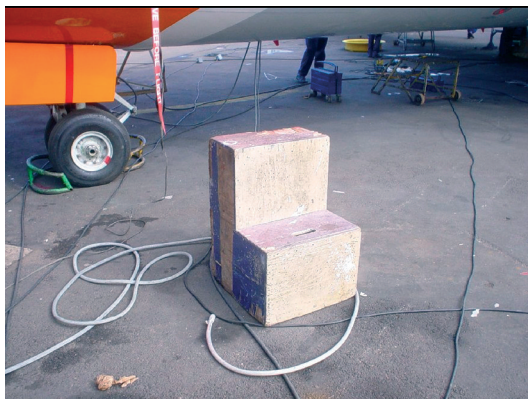
Figura 5: O uso de elementos improvisados pelos trabalhadores, como degraus em madeira, está ligado à forma como o trabalho foi organizado e a práticas gerenciais adotadas pela empresa

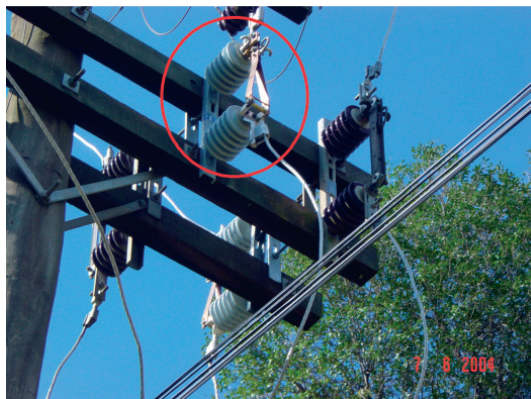
Figura 2: Chaves-faca, lados fonte e carga, encontradas pela Inspeção do Trabalho no dia 7/6/2004. No detalhe, o local da chave-faca central onde se deu o contato elétrico com o corpo da vítima

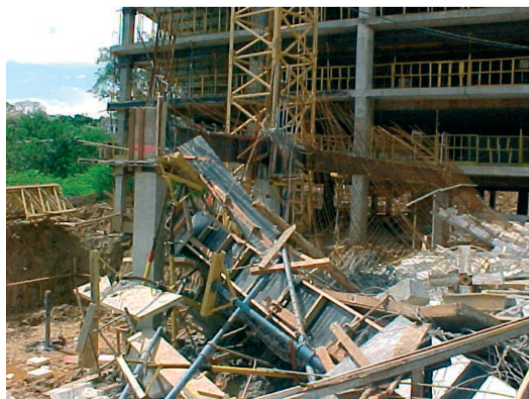
Figura 4: Resultado do desabamento da laje: fôrmas e escoras caídas

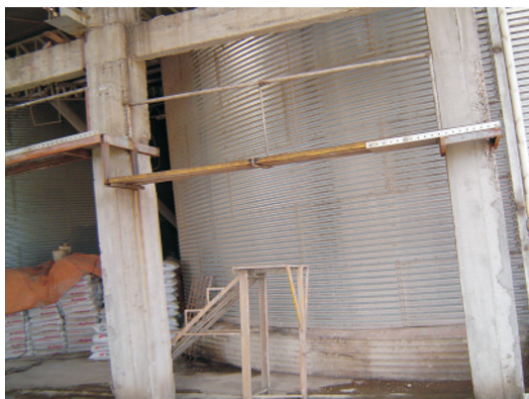
Figura 2: Detalhe de plataforma e escada, no local onde ocorreu o acidente, sem proteção

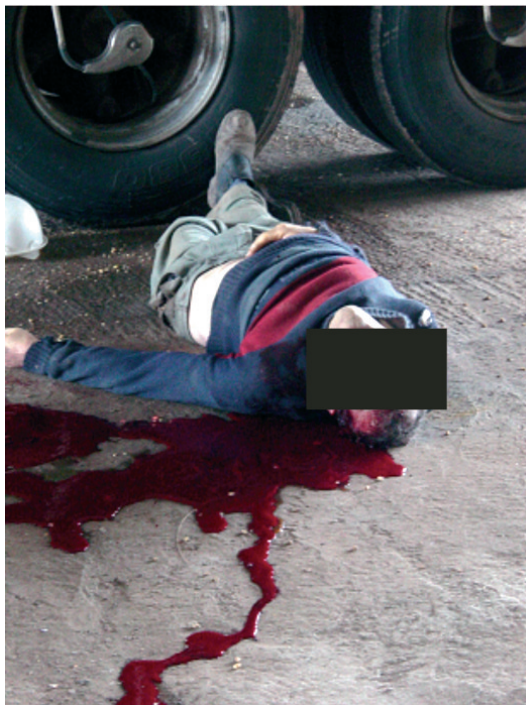
Figura 5: Trabalhador acidentado sem os EPIs adequados

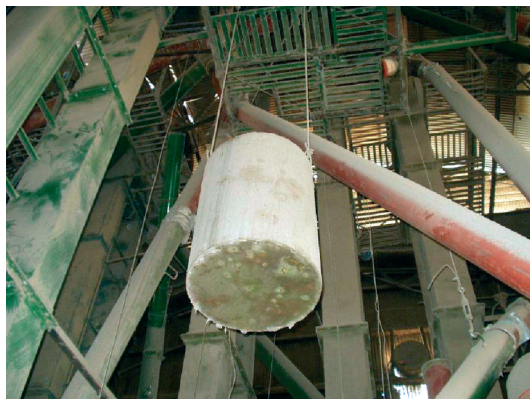
Figura 2: Cabo de sustentação do sistema de contra-peso da fita transportadora não dimensionado e fixo com apenas um “clips”

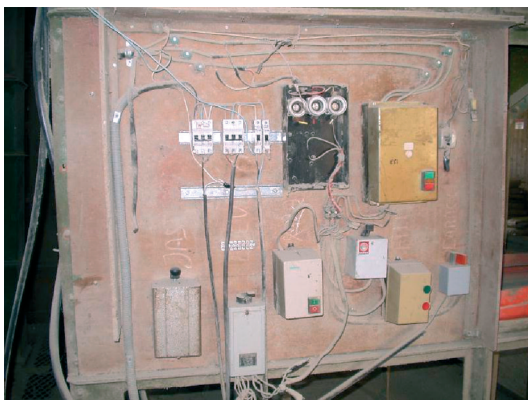
Figura 5: Quadro elétrico exposto

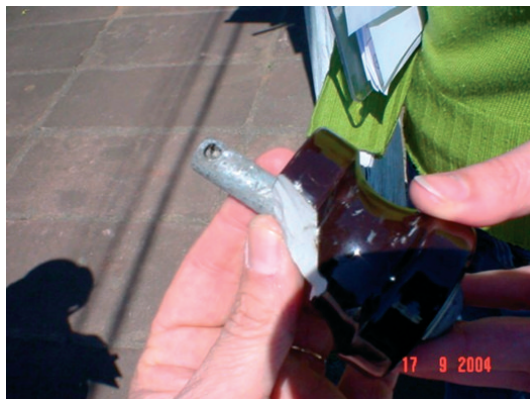
Figura 3: Visão do isolador de porcelana, tipo castanha, quebrado, com oxidação de elementos, indicando estar há algum tempo neste estado. Informação prestada por assessoria da empresa contratante, hipótese reforçada pelo encontro de pedaço da castanha no chão, parcialmente coberto por terra. Foto colhida e cedida pela empresa

m) Material deteriorado e/ou defeituoso. O isolador de cerâmica, componente do elemento de fixação da cordoalha, estava quebrado e com o pino de fixação sem o seu contrapino de segurança. Relatório inicial de investigação não só confirma esse fato como afirma a existência de outros suportes, inclusive próximos ao local do acidente, sem o contrapino de segurança. Afirma-se textualmente ocorrer “chance de novo acidente”, conflito com o item 18.13.1 da NR 18 do MTE;

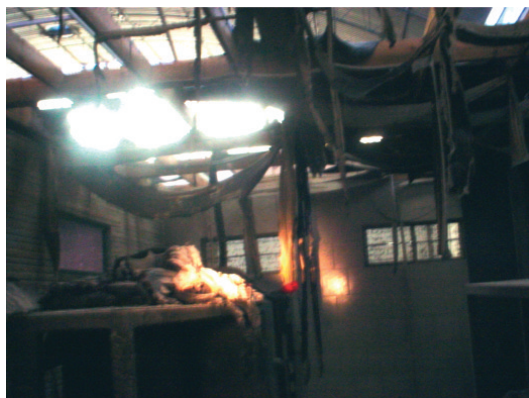
Figura 1: Sala de metalização e aplicação de verniz após a explosão

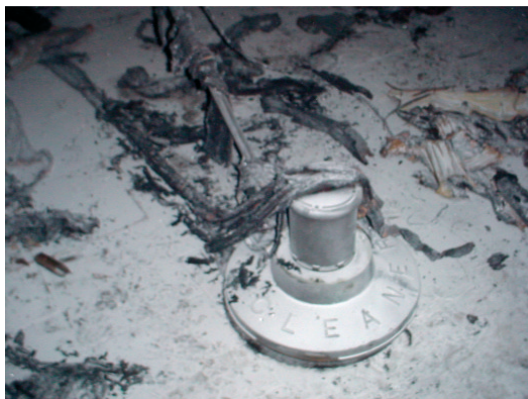
Figura 2: Enceradeira após a explosão
