Relatório Técnico

**Banhado Urbano do Arroio Pepino: características naturais, importância e
destinação para a população pelotense**

Comissão para Assuntos Ambientais – UFPEL

Pelotas, 2021

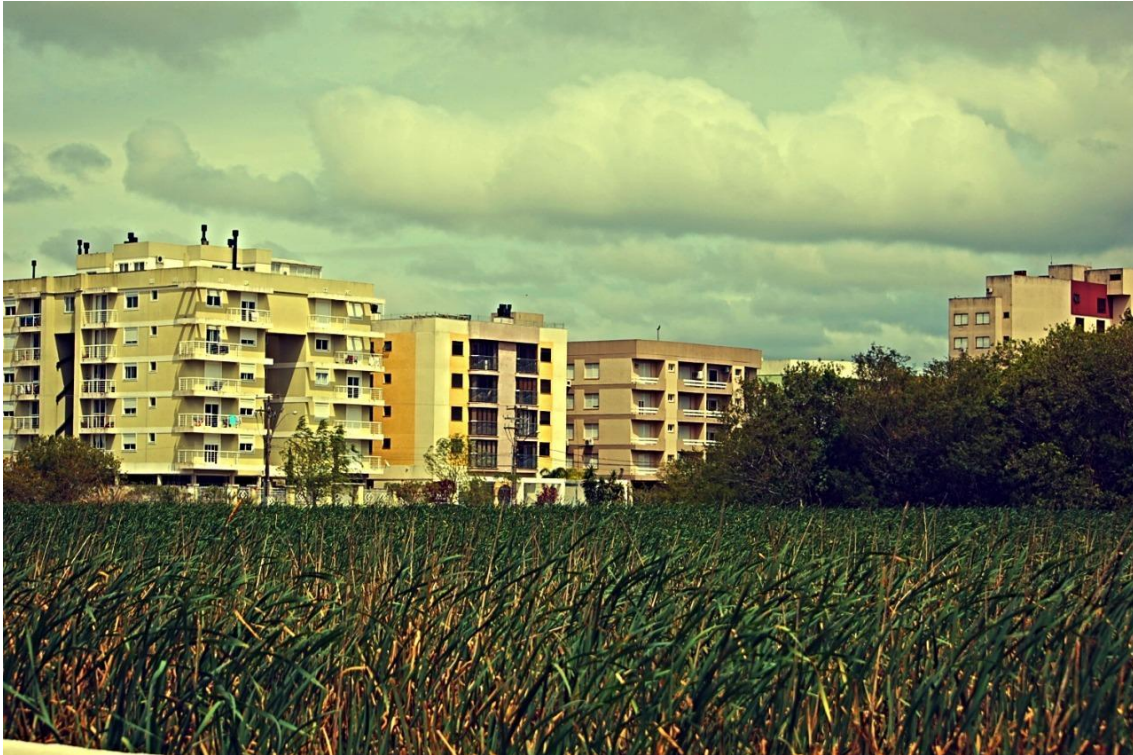
Figura 1. Banhado Urbano do Arroio Pepino. Imagem de A. Soler.

Situado entre as avenidas Bento Gonçalves e Juscelino Kubitschek e a rua General Argolo, esse remanescente denominado “Banhado Urbano do Arroio Pepino”, ou popularmente conhecido como “Banhado do Big”, está integrado à paisagem urbana há décadas (Figura 1). Sua configuração atual, provavelmente, data das primeiras retificações do arroio Pepino feitas em 1915, o que é perceptível nas fotografias aéreas mais antigas, de 1953. Sua área original era de 3,7 ha, mas recentes aterramentos reduziram sua superfície para 1,8 ha.

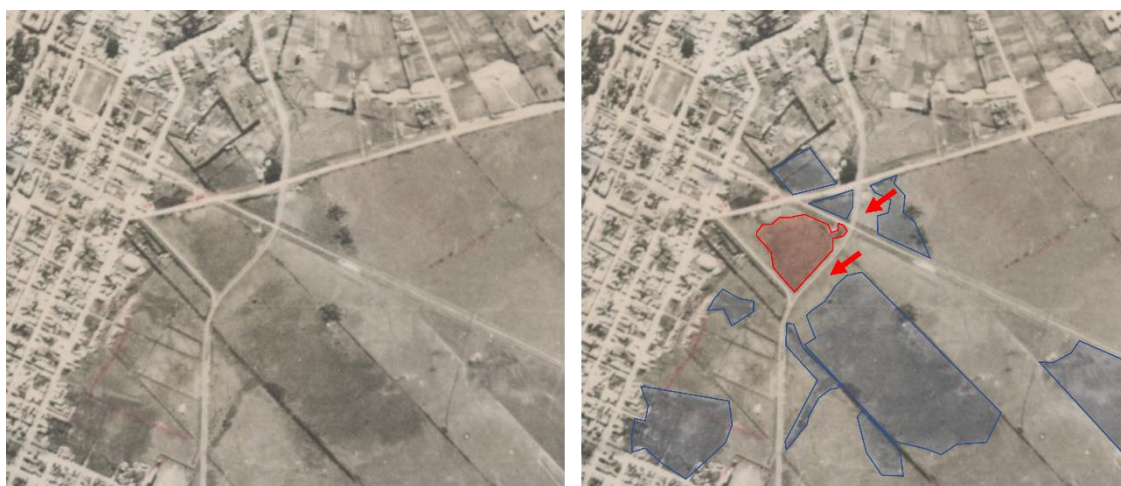
Figura 5. Fotografia área de 1964 ampliada ilustrando o mosaico de terrenos planos e depressões úmidas da várzea do arroio Pepino. O polígono vermelho denota a mancha de umidade correspondente ao banhado do arroio Pepino. Outras manchas de umidade estão em azul. Áreas

mais claras são menos úmidas e podem ser encontradas inclusive nas margens do arroio Pepino, como indicado pelas setas vermelhas. Não é possível identificar o tipo de vegetação nas manchas por simples visualização. Porém, é possível inferir que áreas mais secas sejam cobertas por campos úmidos, visto estarem inseridos na várzea do arroio, e que os trechos úmidos sejam banhados de diferentes tipos.

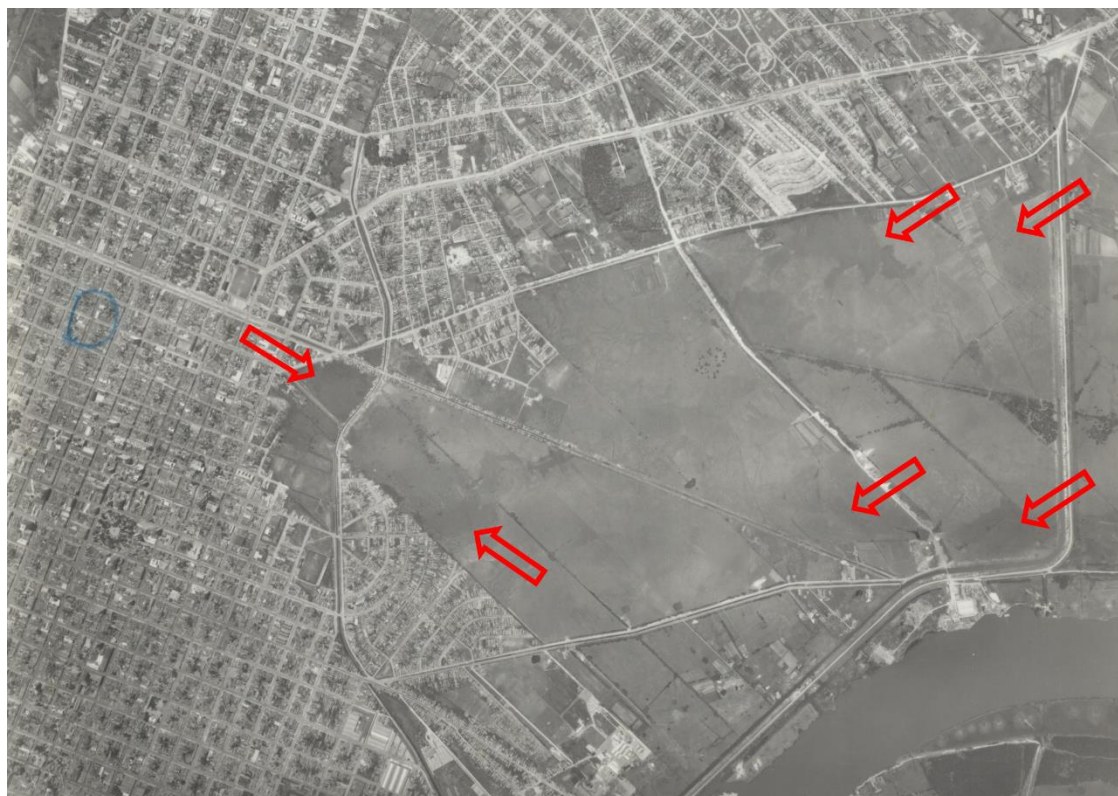
Figura 6. Fotografia área de 1975 ilustrando o mosaico de terrenos planos e depressões úmidas da várzea do arroio Pepino. As manchas de umidade (setas vermelhas), onde potencialmente se desenvolvem banhados, seguem presentes nos mesmos locais desde 1965 (Figura 4), mesmo com o avanço da urbanização. O banhado do arroio Pepino é indicado pela seta vermelha apontada para a direita. Setas apontadas para a esquerda indicam outros acúmulos de umidade.

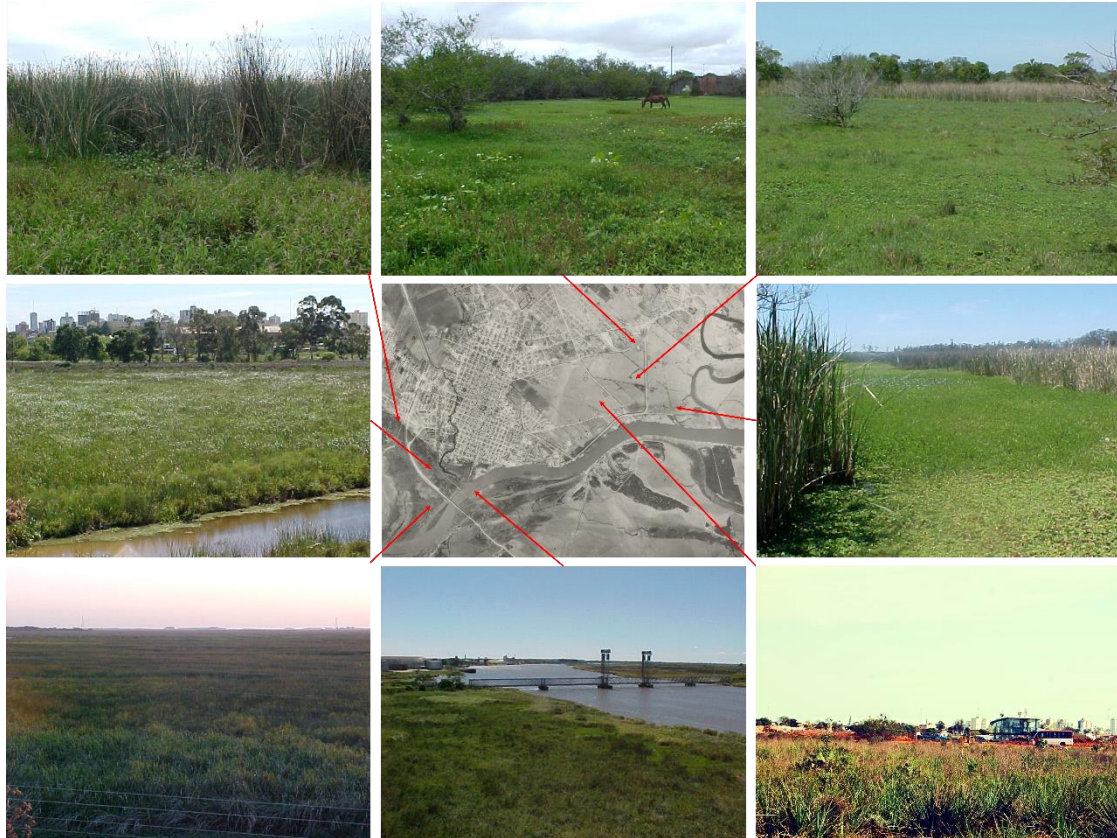
Figura 7. Fotografia área de 1964 (centro) circundada por imagens de distintos tipos de áreas úmidas. A localização de cada área úmida é indicada pelas setas. Imagens feitas em 2003 e 2004 pelo autor, exceto a do canto inferior direito, de A. Soler.

Com base nas fotografias aéreas, imagens de satélite e observações *in loco*, é possível inferir que a várzea do arroio Pepino não era homogeneamente coberta por vegetação campestre, mas sim constituída por um complexo de trechos planos cobertos por feições campestres e depressões em nível de micro relevo onde desenvolviam-se banhados sazonalmente inundados ou permanentes cobertos por plantas herbáceas. Tais feições são visíveis em remanescentes de vegetação das várzeas do arroio Pepino e do canal São Gonçalo (Figuras 7 e 8). Dependendo da profundidade, as depressões podem

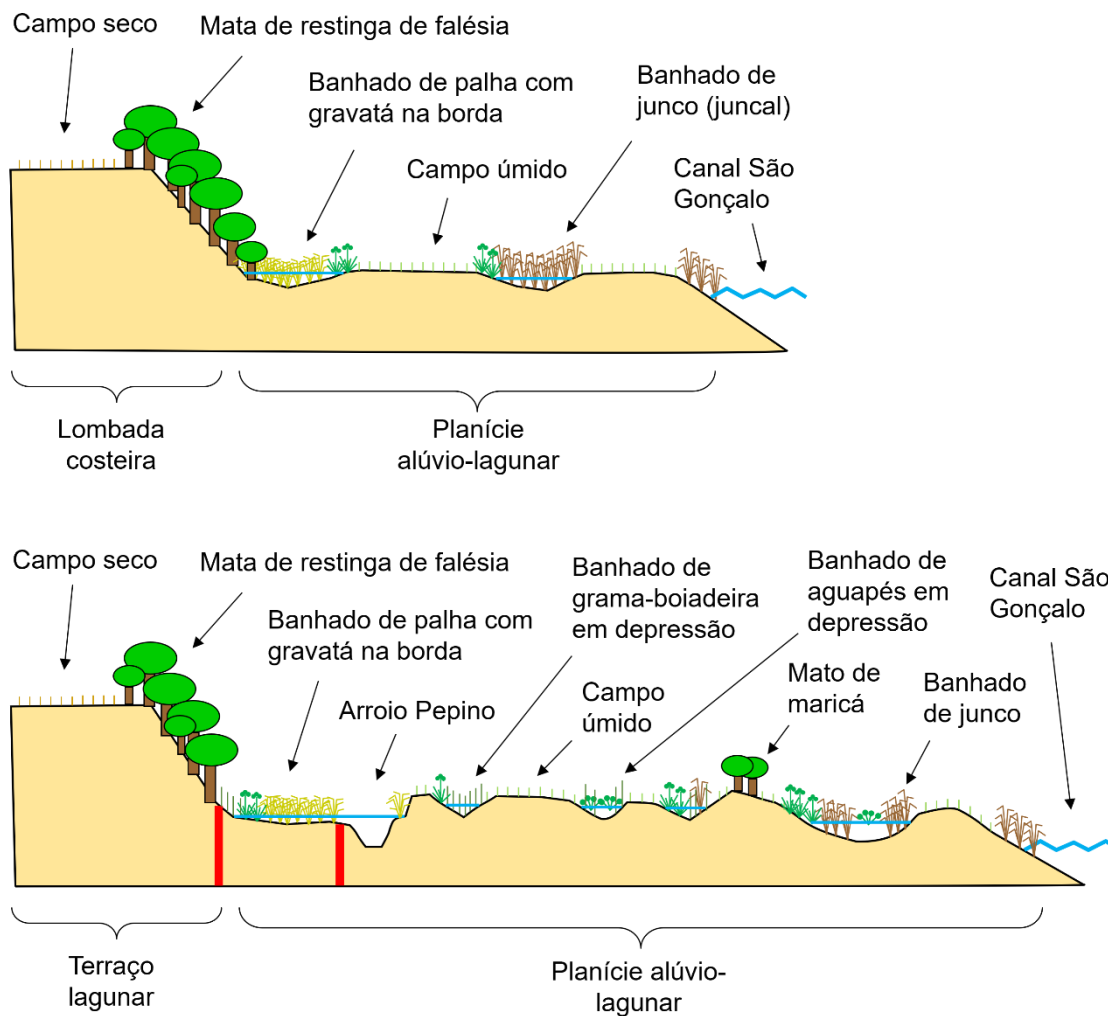
Figura 12. Acima: diagrama indicando as principais feições vegetais ao longo do perfil topográfico ilustrado na Figura 11-A. Esse esquema foi feito com base em imagens de satélite de alta resolução, a imagem interpretada da plataforma MapBiomas e inspeção em campo do autor. Abaixo: diagrama reconstruindo a vegetação original ao longo do perfil topográfico ilustrado na Figura 11-B. A reconstrução segue observações feitas pelo autor em áreas não urbanizadas das várzeas do arroio Pepino e do canal São Gonçalo entre 1996 e 2010 e a consulta a mapas históricos, fotografias aéreas e imagens de satélite. As barras vermelhas verticais indicam a localização do banhado do arroio Pepino. Os dois esquemas não estão em escala.

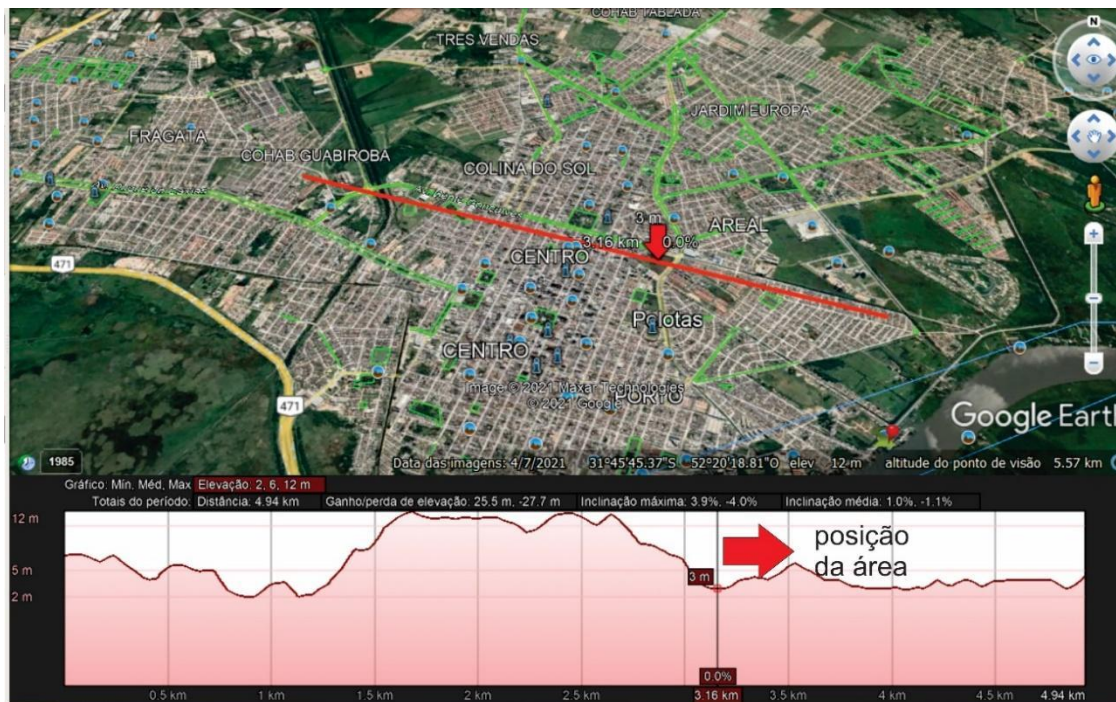
Figura 1. Perfil topográfico da região de interesse elaborado na plataforma Google Earth. A seta vermelha indica a localização do banhado do arroio Pepino.

encontra muito próxima ao limite entre duas unidades de solos distintas. Uma dessas unidades, como o texto supracitado explica, pertence às áreas mais altas, e a unidade onde se encontra a área de interesse é uma área mais baixa. O perfil ilustrado na Figura 1, elaborado na plataforma Google Earth, mostra as diferenças topográficas e a localização da área de interesse, comprovando que ela se encontra na parte baixa, próxima ao limite que a separa da parte alta.

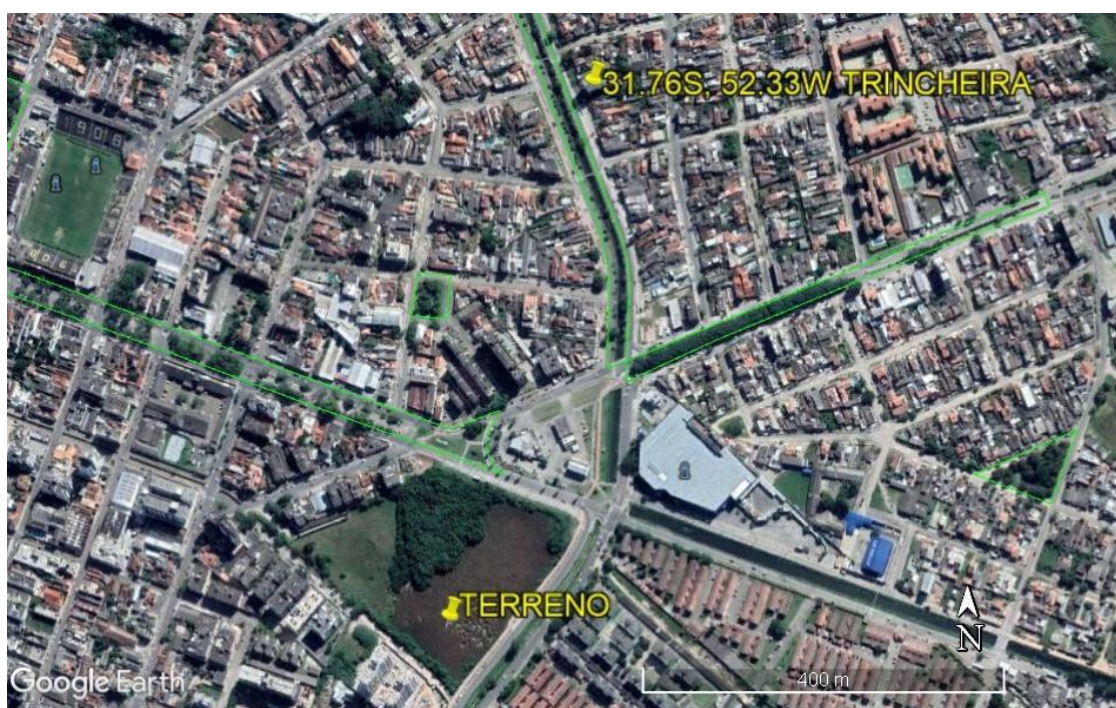
Figura 3. Localização da trincheira escavada segundo as coordenadas geográficas constantes no parecer técnico ambiental.

Ainda na página 25, consta que “Com o uso de pá de corte foi realizada a abertura de uma trincheira com a profundidade de 1,10 m, com as seguintes coordenadas: Latitude: -31,764945° e Longitude: -52,332017°”. Entretanto, se o terreno possui como limites, conforme trecho da página 4 “coordenadas Lat. 31°45'56.00"S e Long. 52°19'54.20"O, a trincheira, portanto, não está dentro dos limites do terreno, como ilustrado na Figura 3, gerada na plataforma Google Earth.

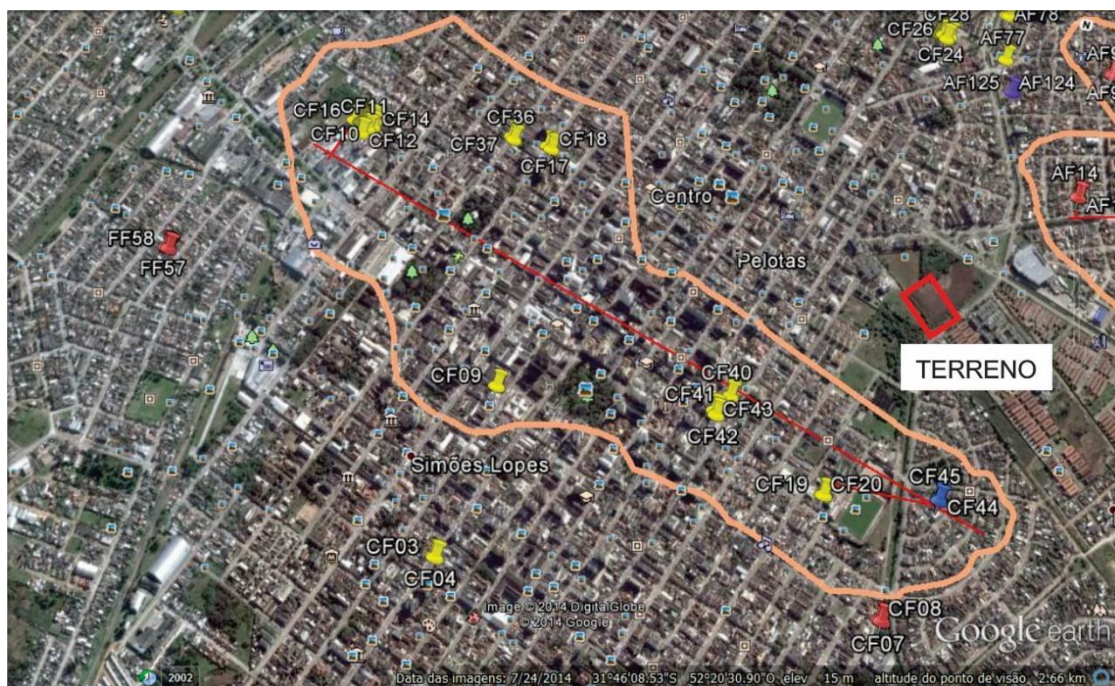
Figura 4. Figura 41 de Beloni et al (2014), ilustrando a localização das sondagens de solo.

No trabalho de conclusão de curso de Beloni et al (2014) do curso de Engenharia Civil da UCPel, intitulado “Investigação geotécnica dos solos de Pelotas/RS usando o SPT como ferramenta de análise”, são apresentados inúmeros perfis geotécnicos representativos da subsuperfície de Pelotas, sendo as maiores profundidades do lençol freático encontradas nas Macrozonas Fragata (5,5 m de profundidade) e Três Vendas (4 m). Um dos perfis da Macrozona Centro possui sondagens próximas à área de interesse (aproximadamente 600m), como mostra a figura 41 do trabalho (reproduzida na Figura 4). O perfil geotécnico apresentado pelos autores encontra-se reproduzido na Figura 5, evidenciando um nível d’água médio de 1,5 m de profundidade, mesmo nas porções mais altas.

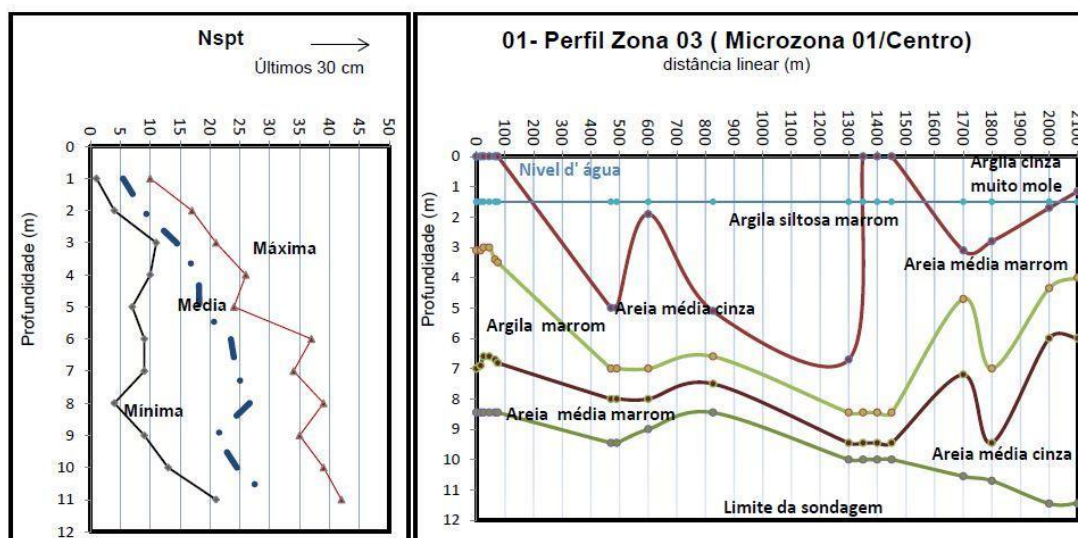
Figura 60 - Gráfico de Nspt Microzona 01 (Centro).

Figura 5. Figura 61 de Beloni et al (2014), evidenciando um nível d'água médio de 1,5 m de profundidade.
