**Trabalho de Conclusão de Curso**

**Relação dos Eventos extremos com a variação da Linha de Costa da Praia do  
Hermenegildo (RS)**

DE PAULA, Luiza Souza. **Relação dos Eventos extremos com a variação da Linha de Costa da Praia do Hermenegildo (RS).** 2017. 77f. Trabalho de Conclusão de Curso. Graduação em Engenharia Ambiental e Sanitária. Universidade Federal de Pelotas, Pelotas.

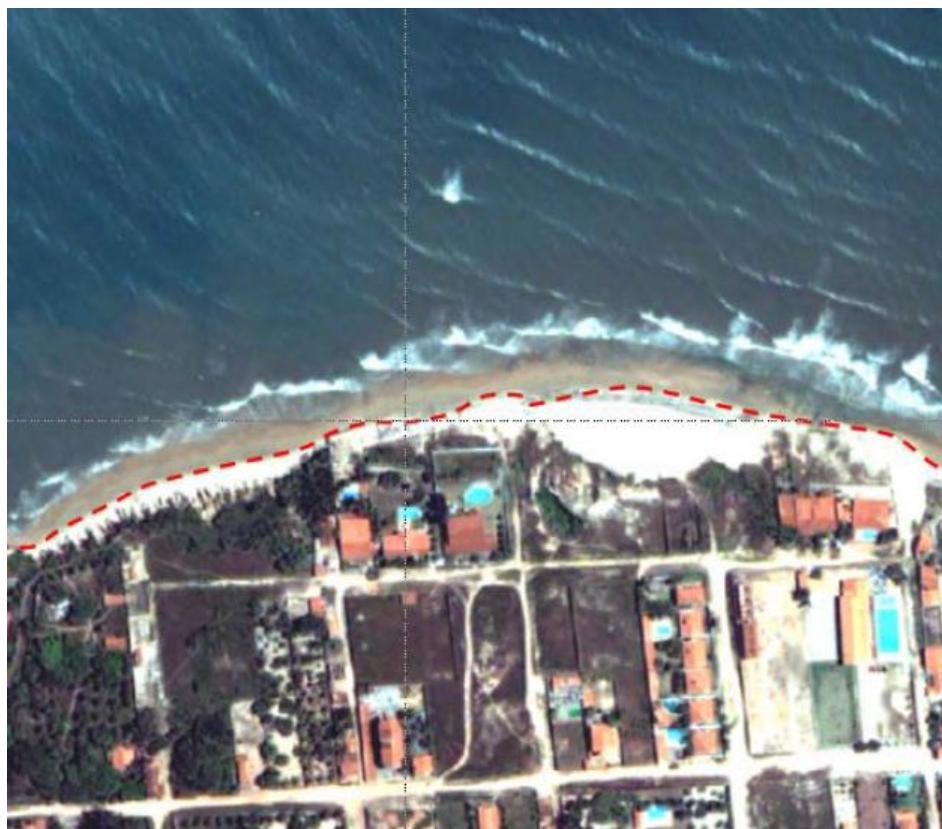
Segundo Crowell, Leatherman e Buckley (1991) a linha de costa é facilmente visualizada em fotografias aéreas e imagens de sensoriamento remoto por uma mudança nítida de tonalidade nas areias da praia, conforme Figura 1.

Figura 1 - Delimitação de linha de costa.  
Fonte: Crowell, Leatherman e Buckley (1991).

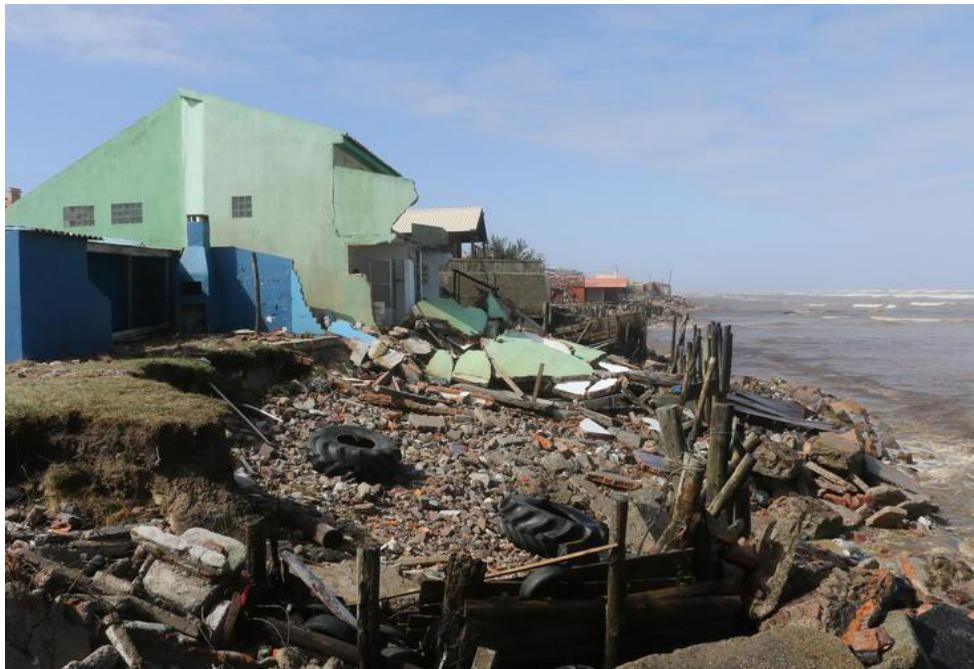
A praia do Hermenegildo foi alvo deste estudo devido os desastres que vem ocorrendo no local. Entre o dia 27 e 28 de outubro de 2016, segundo reportagem do Diário Popular, ocorreram ventos de 80 km/h, provocando ondas de 3 metros de altura, em que cerca de 100 casas foram danificadas. De acordo com o Jornal Zero Hora o último evento que provocou estragos significativos no balneário foi em 1990, no entanto, de magnitude inferior. A seguir, a Figura 2 e a Figura 3 mostram o cenário de destruição após o desastre.

Figura 2 - Praia do Hermenegildo após desastre de 2016.  
Fonte: Sérgio Vera Gonzalez.

Estes eventos são resultado da ocupação humana local, visto que se desenvolveu sobre as dunas do balneário, portanto em eventos de tempestades as ondas atingem intensamente a zona urbanizada causando danos às residências.

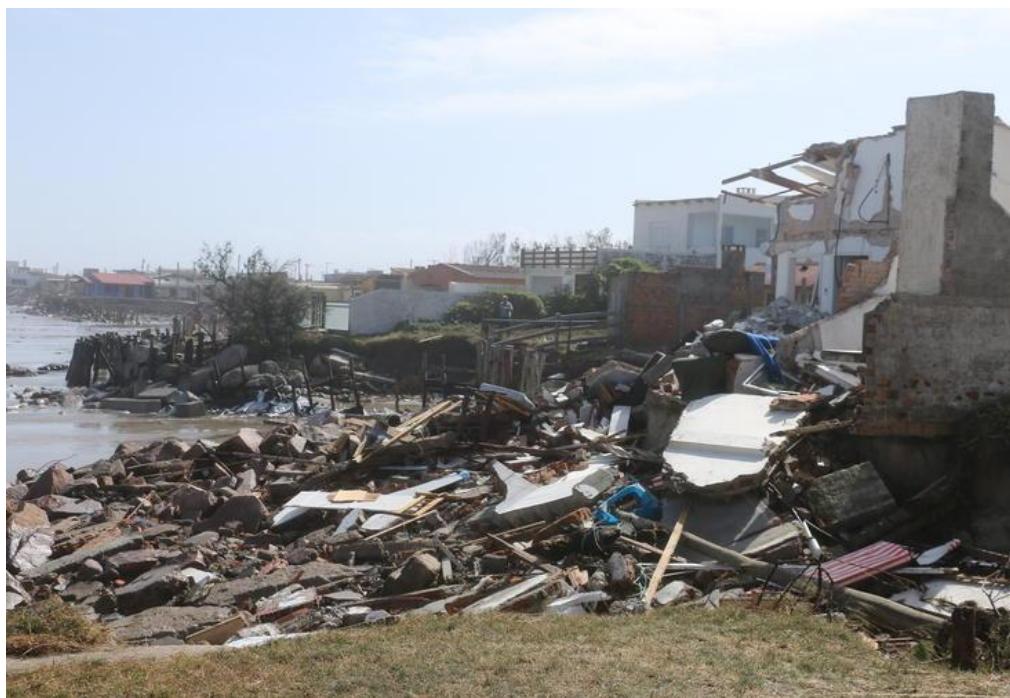
Figura 3 - Praia do Hermenegildo após desastre de 2016.  
Fonte: Sérgio Vera Gonzalez.

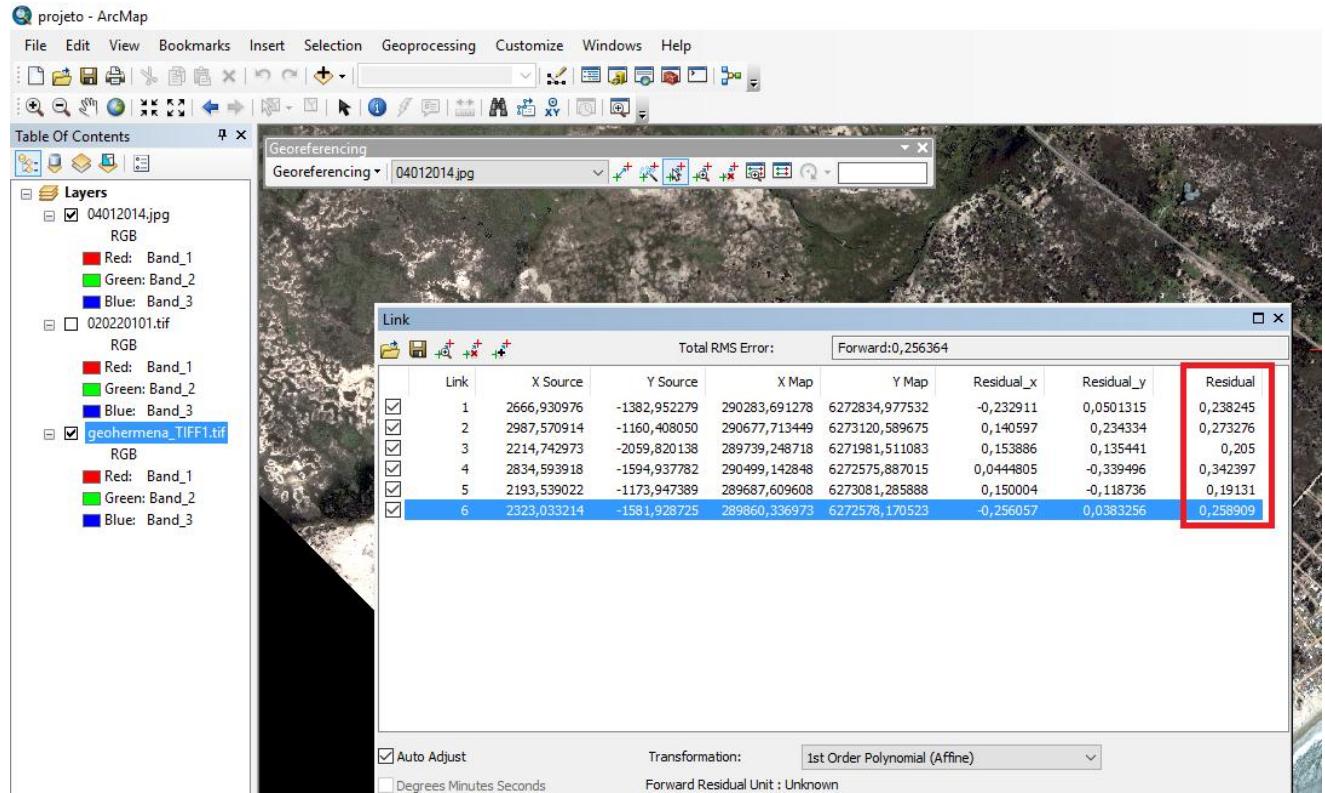
Durante o processo de georreferenciamento, é importante a verificação dos erros residuais apresentados conforme Figura 5. Esse permitirá a constatação de que a imagem final esteja com qualidade adequada para as análises espaciais. De acordo com Bertucini (2017), cada ponto de controle influencia os coeficientes, mesmo que não exista uma coincidência exata de cada ponto de controle com os coeficientes que representam o polinômio. E esses, de acordo com o mesmo autor, caracterizam o erro médio quadrático (RMS) e são calculados para cada ponto de controle, individualmente, sendo uma medida do desvio dos valores calculados em relação aos valores originais estimado, tomando-se uma amostra dos valores calculados e comparando-a com seus valores reais.

Figura 5 - Tabela de erros residuais do processo de georreferenciamento.

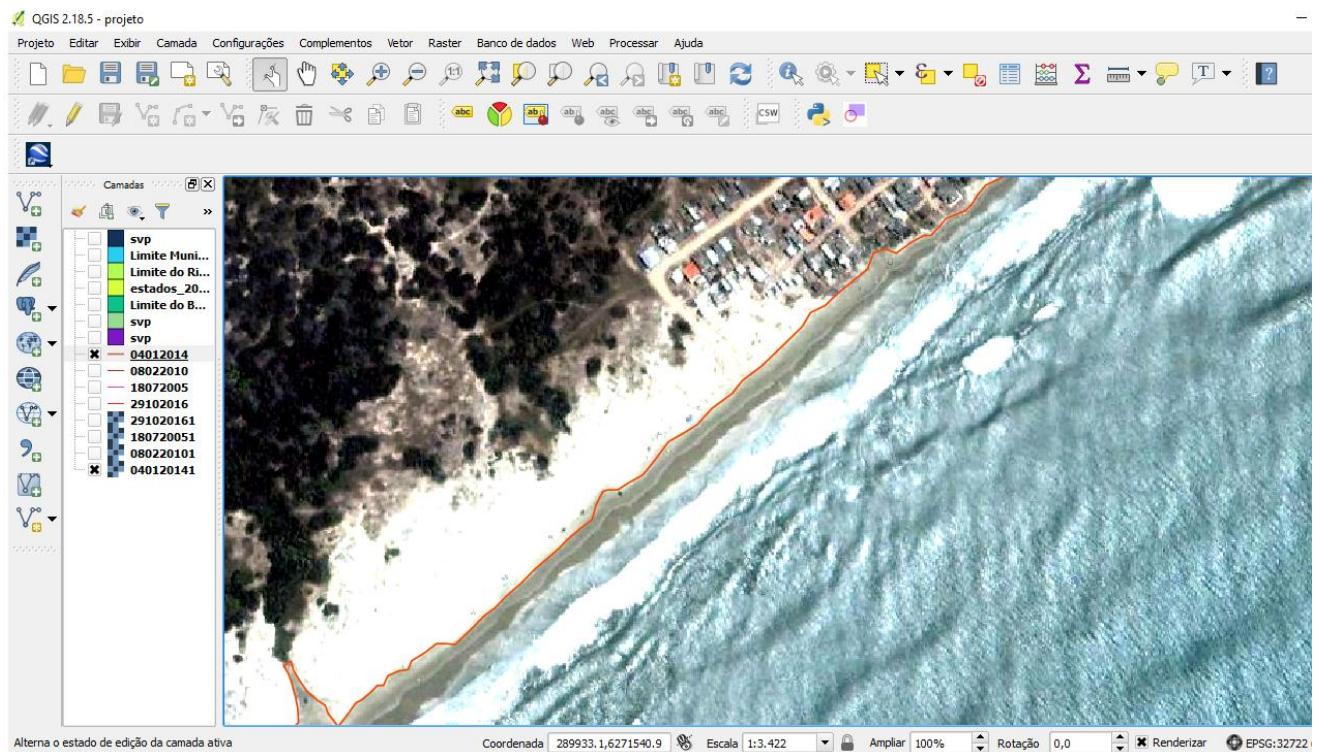
Este processo foi executado no software QGIS 2.18.5, como pode ser visto na Figura 6. Utilizou-se a ferramenta Camada em Criar Nova Camada do tipo vetorial shapefile. Com essa nova camada criada no mesmo sistema de referência das imagens utilizou-se a ferramenta Editar Feição e Adicionar feição as quais possibilitaram a vetorização das linhas de costa em anos distintos.

Figura 6 - Exemplo de delimitação de linha de costa no software QGIS 2.18.5.  
Fonte: Autora (2017).

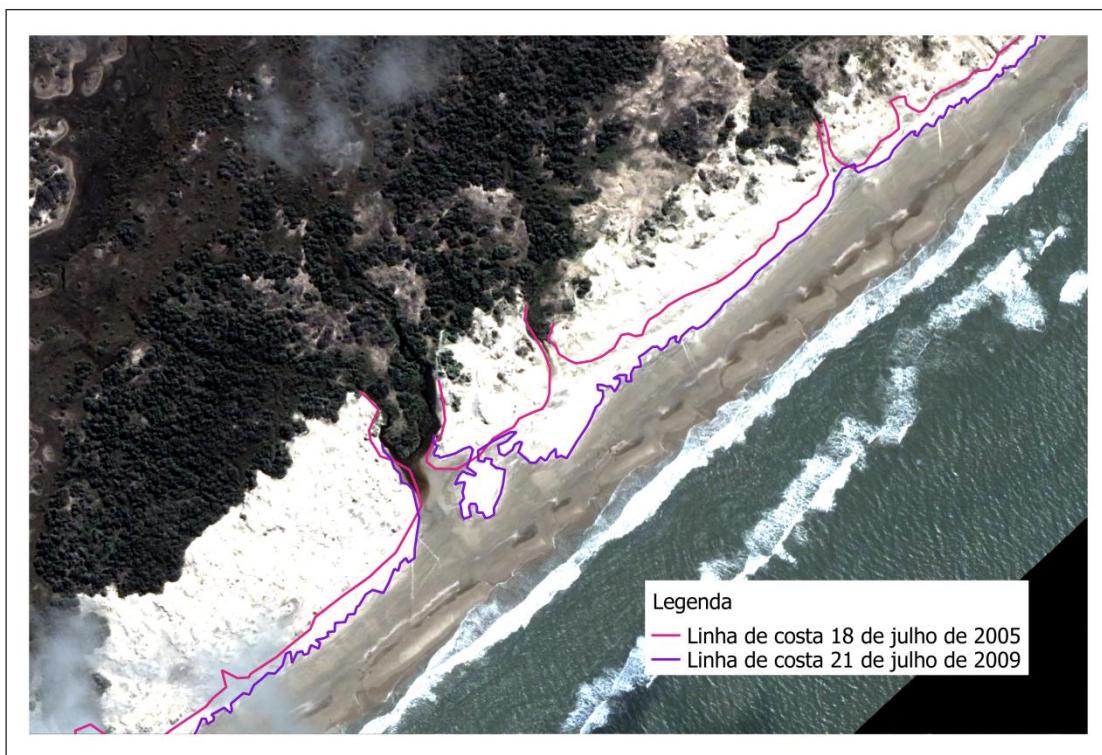
A Figura 7 apresenta um trecho da linha de costa dos anos de 2005 e 2009, localizado a sul da zona urbanizada do balneário do Hermenegildo, na qual é possível visualizar que houve um retrocesso desta linha.

Figura 7 - Linha de costa de 2005 (rosa) e linha de costa de 2009 (roxa).  
Fonte: Autora (2017).

Com auxílio do software QGIS 2.18.5 mediu-se a alteração nesta zona, verificando-se que o retrocesso variou de 10 a 40 metros, podendo ser observado que seus máximos se encontram próximos a desembocadura dos rios, sendo caracterizado por um alargamento do mesmo.

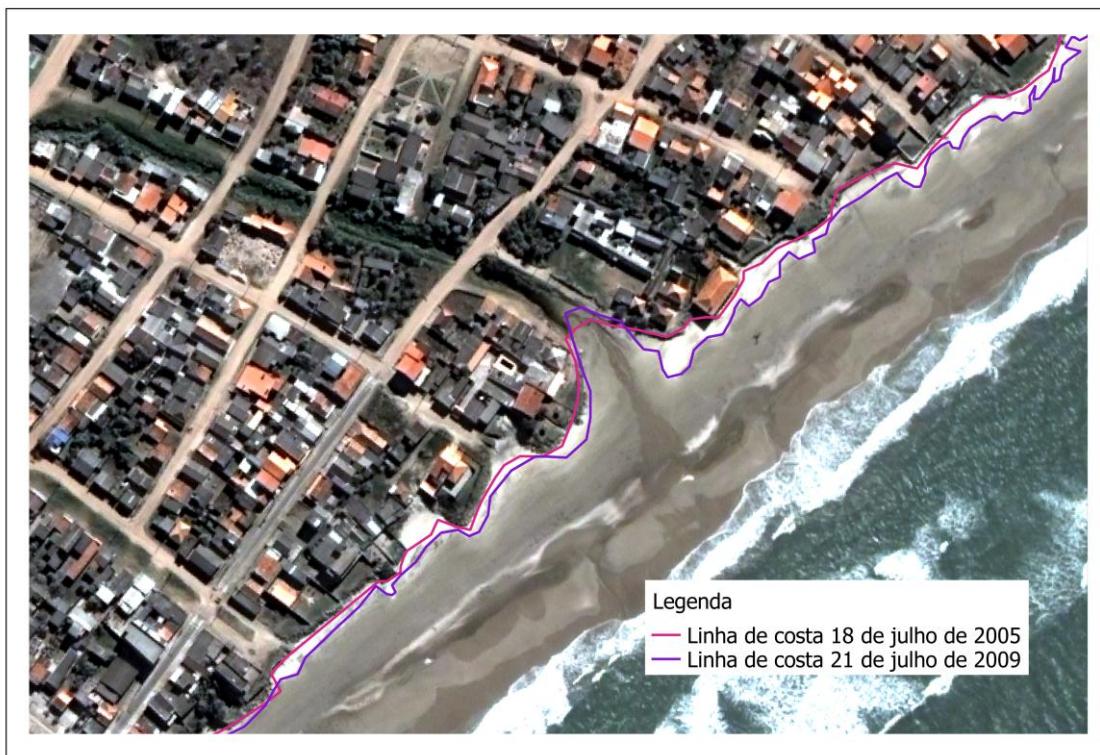
Já na zona urbana as linhas estão quase sobrepostas, no entanto ainda existem variações menores, de até 10 metros, como mostra a Figura 8.

Analizando ambas as imagens, é possível dizer que esta urbanização próxima à linha de costa altera os processos naturais de avanço ou retrocesso do mar. Pode-se verificar que a única barreira para a subida do mar são as construções, o que gera um grande risco a infraestrutura local.

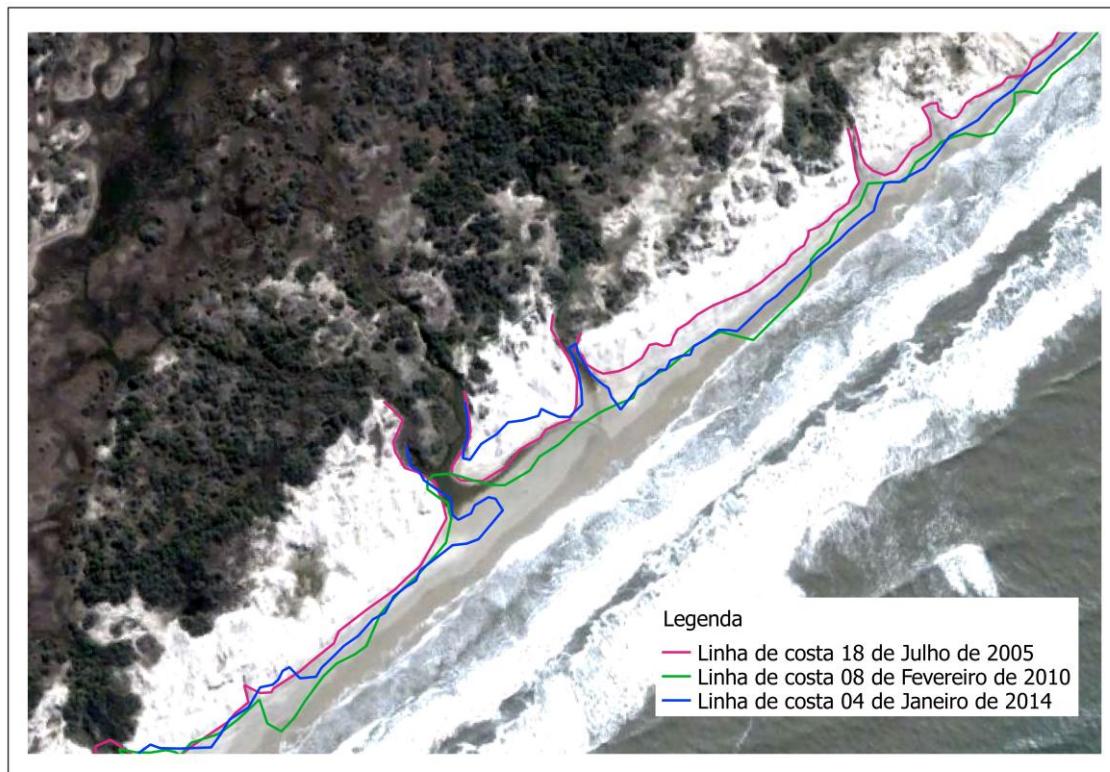
Outro fator que pode ter influenciado no posicionamento da linha de costa do ano de 2005 é a data em que foi adquirida a imagem, visto que esta provem de um imageamento ocorrido no inverno, e de acordo com Teixeira (2007), durante os meses de inverno há uma maior ocorrência de ondas de altura significativa variando entre 1 e 2 metros o que corresponde a normalidade do regime anual, porém o mesmo autor ainda cita que registros durante eventos extremos na região já geraram ondas de grande altura, com valores acima de 7 metros.

Figura 10 - Linha de costa de 2005 (rosa), de 2010 (verde), 2014 (azul).  
Fonte: Autora (2017).

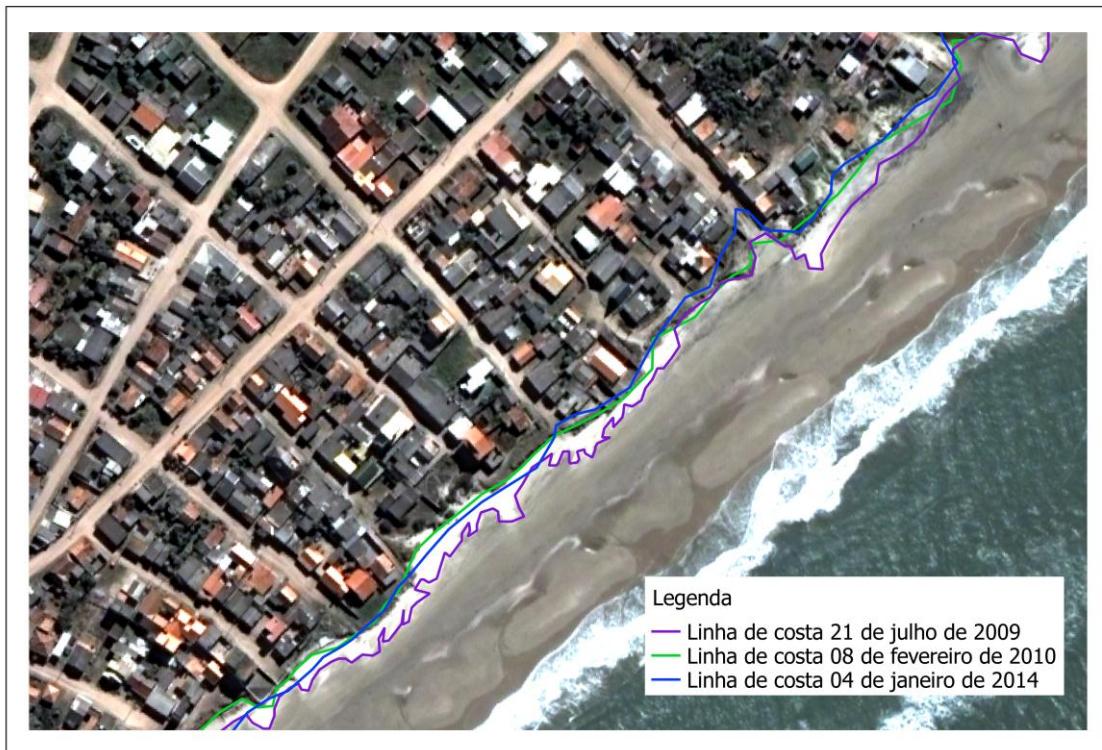
Constatase também que, ao correlacionar os anos de 2009, 2010 e 2014 (Figura 11), existe uma tendência de avanço da linha de costa, sendo válido ressaltar o curto intervalo de tempo entre estes anos, servindo de alerta a população local, pois apesar de pequenas as alterações representam uma mudança temporal

muito significativa. Lembrando que as linhas de costa do ano de 2010 e 2014 foram obtidas durante meses de verão, no qual a altura de ondas tende a seguir a média anual de 1,5 metros.

Figura 11 - Linha de costa de 2009 (roxa), de 2010 (verde), 2014 (azul).  
Fonte: Autora (2017).

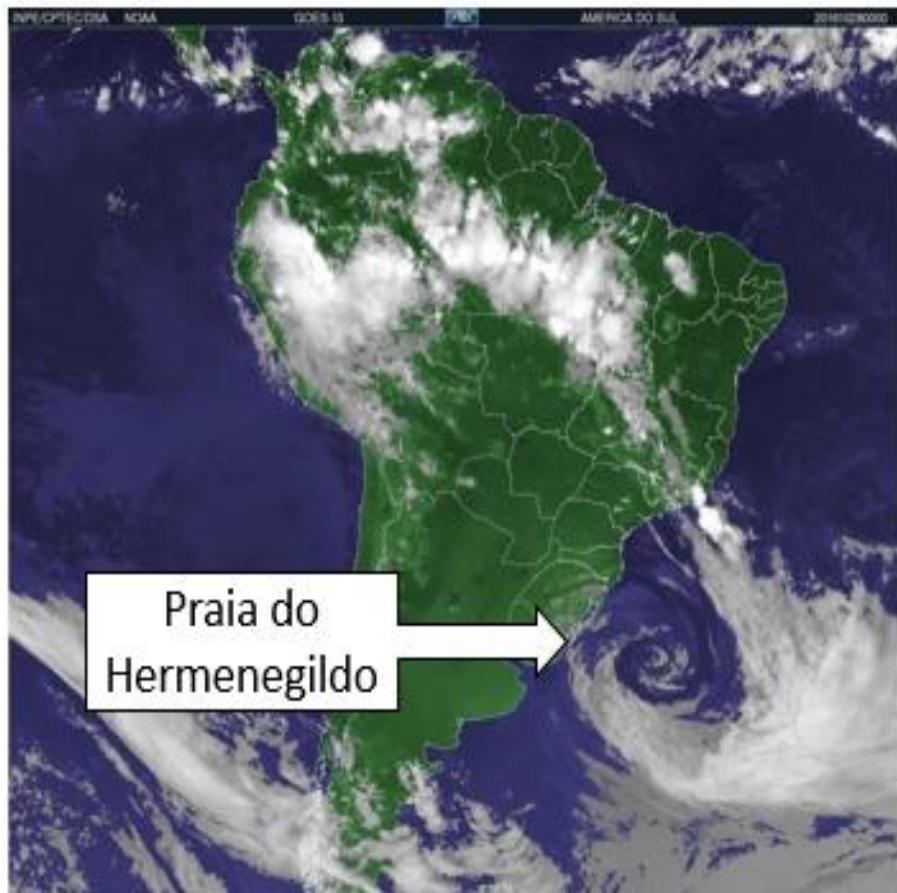
Na Figura 12, obtida pelo satélite GOES no dia 28 de Outubro de 2016 às 00:00 horas, é possível visualizar a formação do ciclone extratropical muito próximo ao local de estudo.

Figura 12 - Imagem do Ciclone Extratropical.

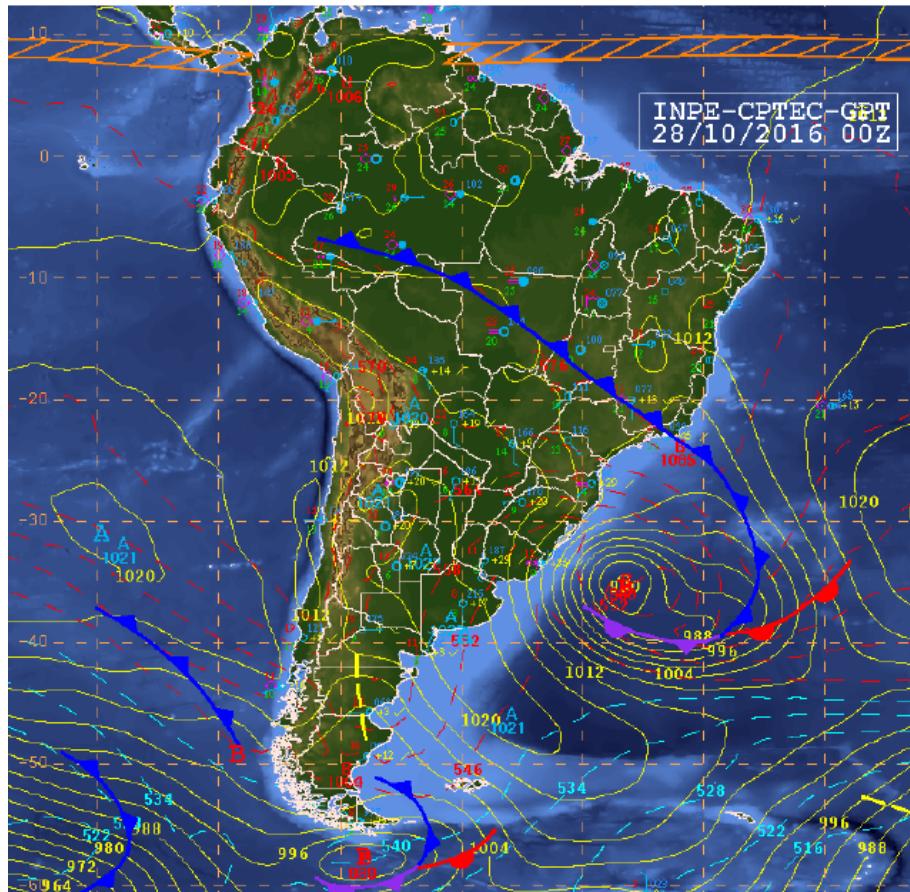
Na análise da carta sinótica de superfície do Centro de Previsão de Tempo e Estudo Climáticos (CPTEC) do dia 28 de Outubro de 2016 às 00:00 horas, o Centro observou um sistema frontal (sistema de massas com características distintas) entre o sul do Amazonas, norte de Roraima, Mato Grosso, sul de Goiás, triângulo Mineiro, sul de Minas Gerais, Rio de Janeiro e Atlântico, adjacente até um centro de baixa pressão (cyclone) de 984 hPa, centrado em torno de 35°S/48°W, muito próximo a região de estudo. Na Figura 13 encontra-se a carta sinótica.

Figura 13 - Carta sinótica 28/10/2016.

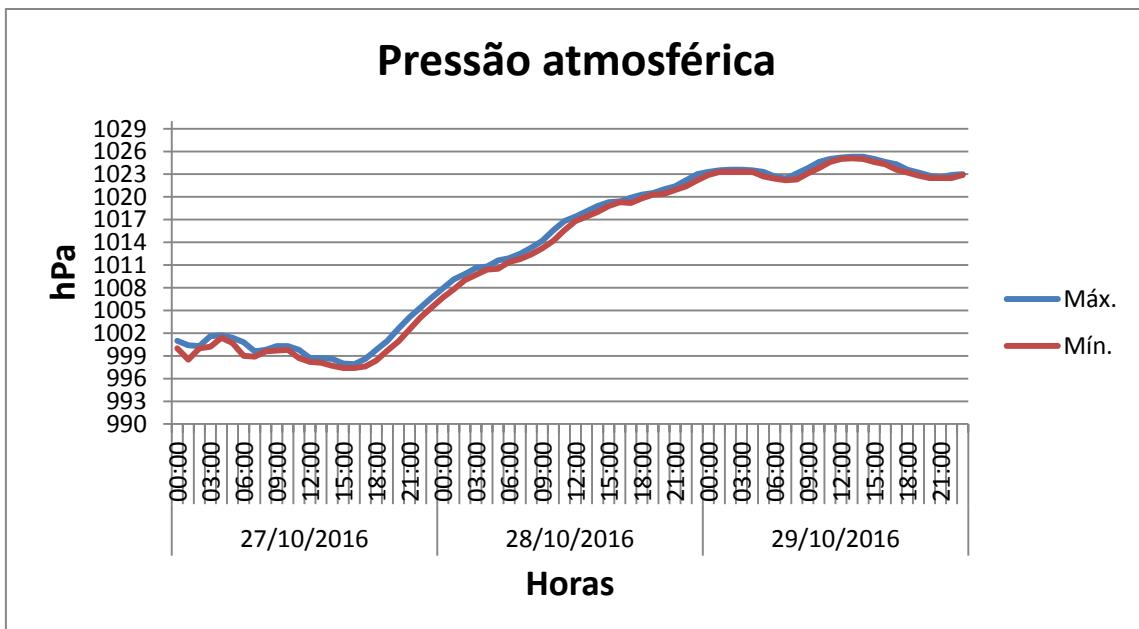
Observou-se que a presença de chuva durante o evento foi quase nula. A pressão atmosférica atingiu mínimos de 997,4 hPa no dia 27 entre 15 e 16 horas e em seguida aumentou gradativamente, alcançando 1025,3 no dia 29 entre às 13 e 14 horas, conforme a Figura 14.

Figura 14 - Variação da pressão atmosférica entre os dias 27 e 29 de Outubro de 2016.  
Fonte: Autora (2017)

Analisando ambos os gráficos é possível identificar a ocorrência do ciclone extratropical, visto que se evidencia uma baixa pressão e velocidades altas de vento no dia 27.

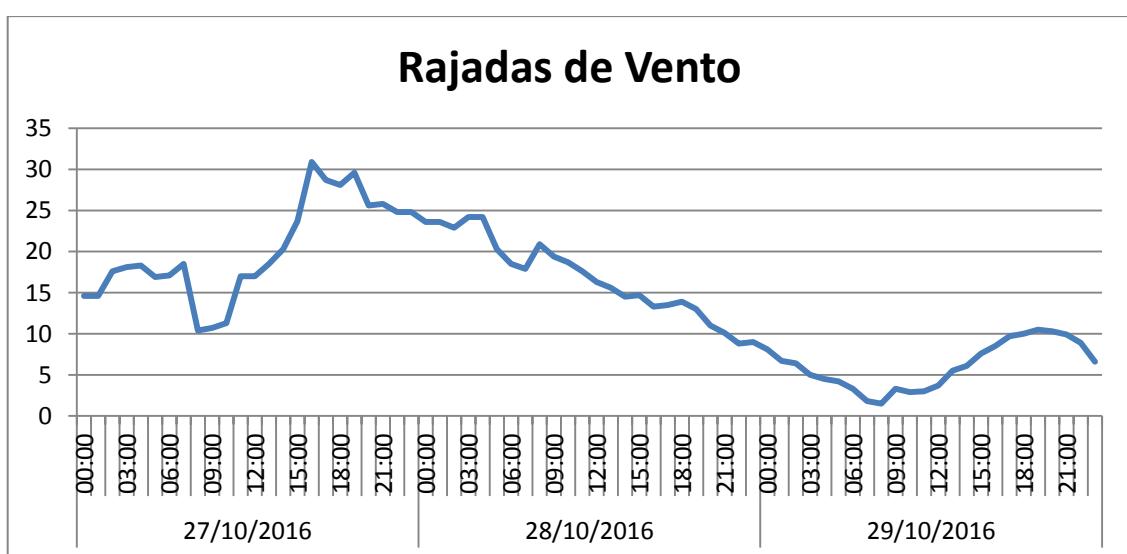
O vento atingiu velocidades de até 17,9 metros por segundos, o que corresponde a 64,44 quilômetros por hora às 22 horas do dia 27, com rajadas de até 30,9 metros por segundos às 16 horas do dia 27, em seguida o vento reduz gradativamente durante o dia 28 (Figura 15).

Figura 15 - Rajadas de vento entre os dias 27 e 29 de Outubro de 2016.  
Fonte: Autora (2017).

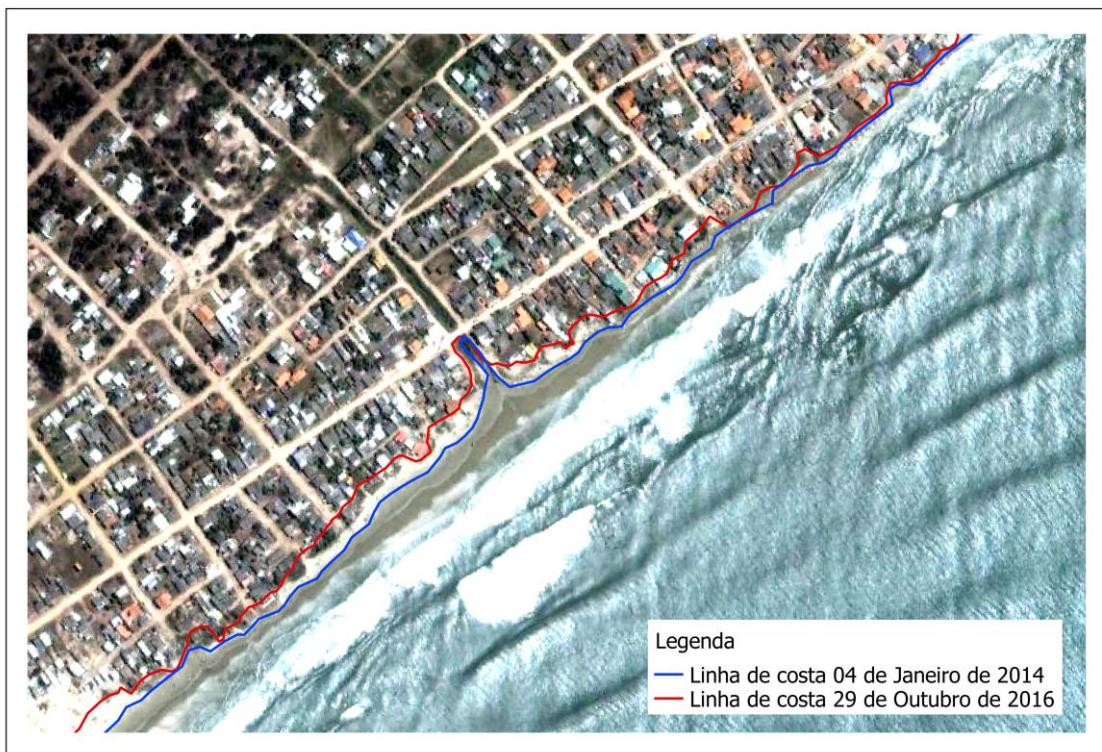
Comparando a linha de costa do ano de 2014 com a de 2016 foi verificado, após o desastre, que houve um avanço de até 30 metros, sendo que este avanço ocorreu sobre as estruturas de contenção humanas, causando diversas perdas aos proprietários dos terrenos (Figura 16).

Figura 16 - Linha de costa de 2014 (azul) e 2016 (vermelha).  
Fonte: Autora (2017).

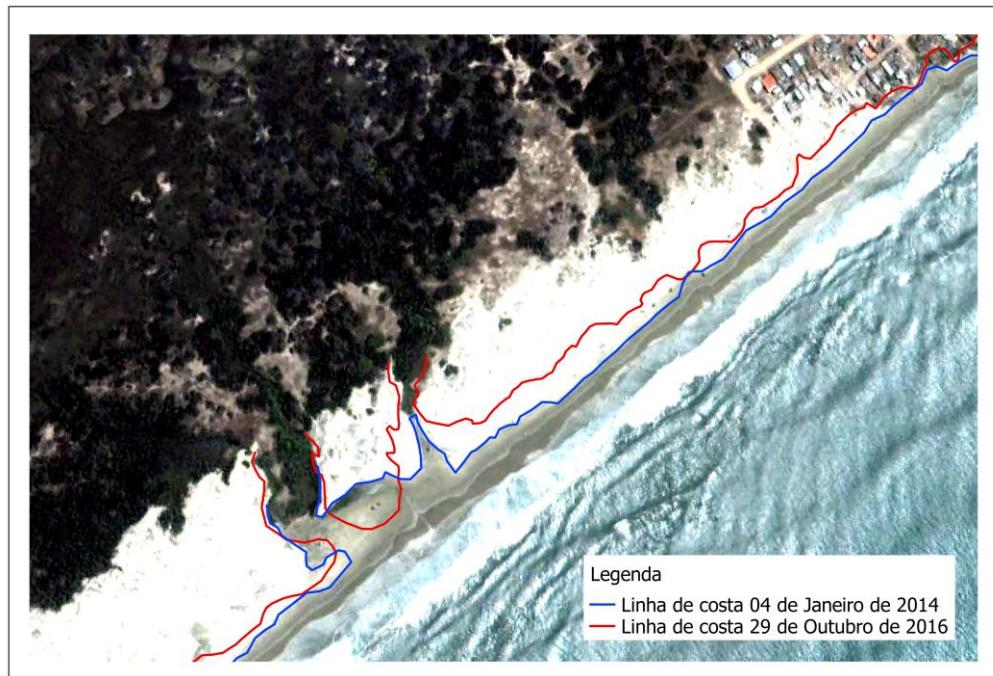
Fora da zona urbanizada o avanço chegou até 50 metros, o que caracteriza a magnitude deste evento e confirma a pressão que o mar vem exercendo sobre as construções (Figura 17).

Figura 17 - Linha de costa de 2014 (azul) e 2016 (vermelha).  
Fonte: Autora (2017).

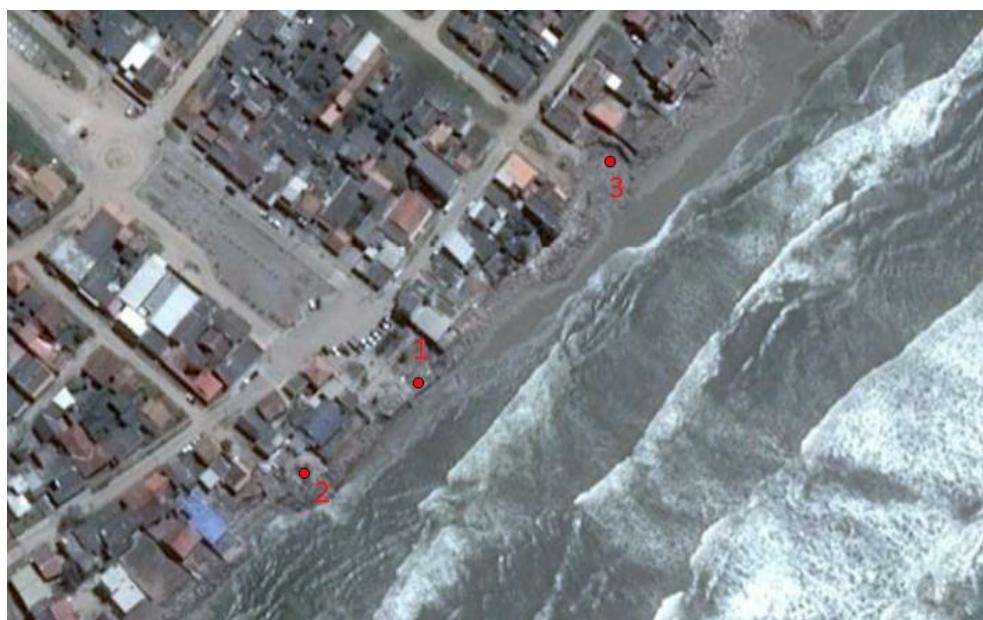
Para evidenciar os impactos econômicos no local foram realizados registros fotográficos. As fotos foram obtidas no dia 16 de Junho de 2017, cerca de 9 meses após o desastre e o cenário continua sendo de destruição no local. A Figura 18 apresenta os pontos referentes a cada foto.

Figura 18 - Pontos em que foram realizados os registros fotográficos.  
Fonte: Autora (2017)

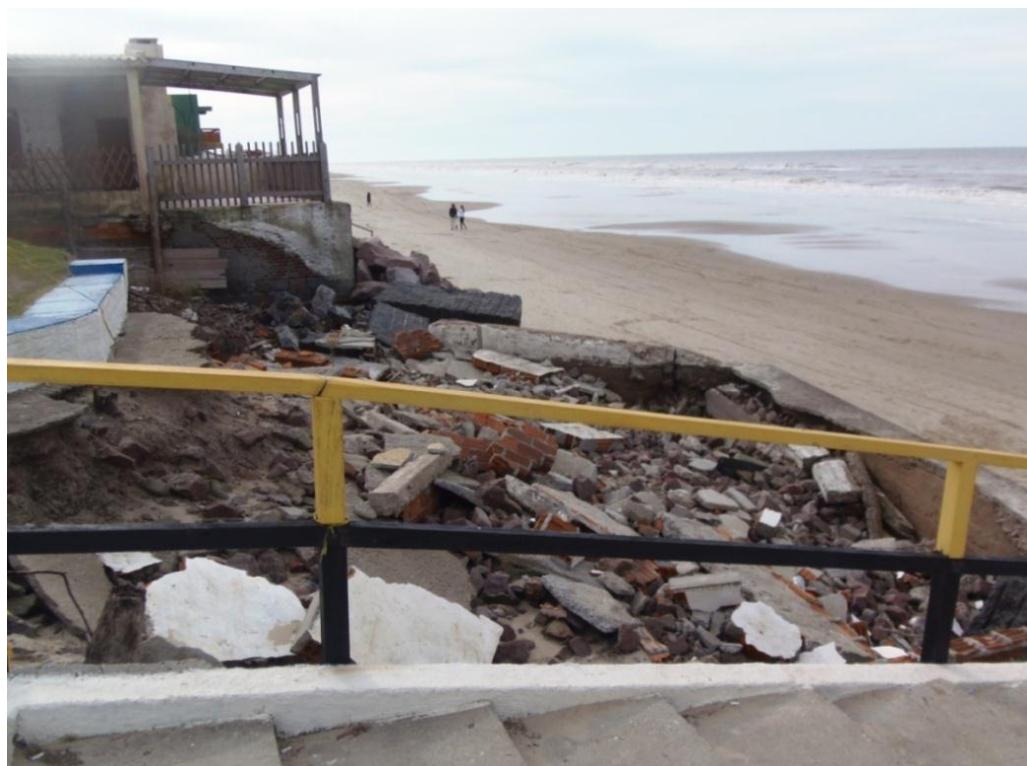
Figura 19 - Ponto 1.  
Fonte: Autora (2017)

O ponto 1, além de ser uma atração turística local, visto que encontra-se uma estátua da Sta. Nossa Senhora dos Navegantes, é a principal descida á praia do balneário Hermenegildo. Essa descida se localiza na avenida de entrada do balneário, a qual possui uma praça de lazer cercada por estabelecimentos comerciais. Tal centro representa um local de grande movimentação nas temporadas de verão, além de ser a porta de entrada aos turistas. A Figura 19 apresenta a situação atual do local.

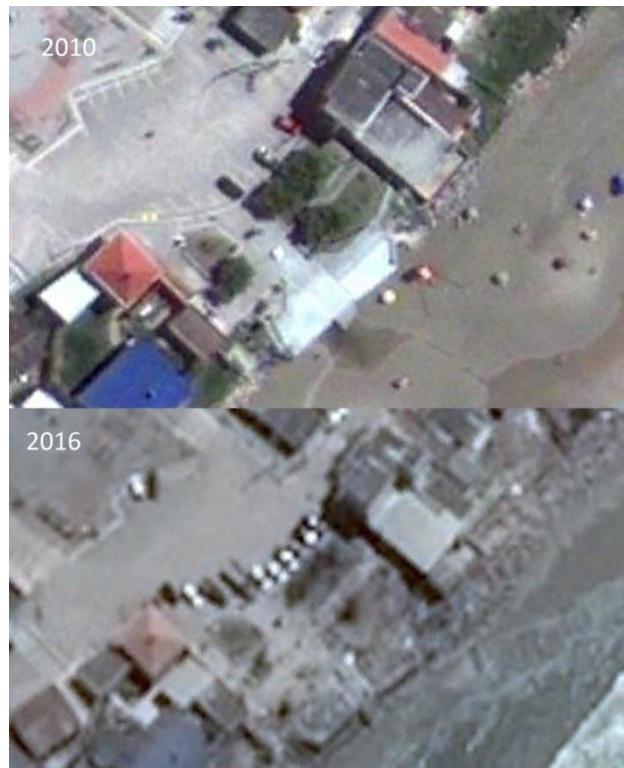
A Figura 20 mostra a mudança do Ponto 1 do ano de 2010 a 2016 através de imagens do Google Earth. Em 2010 pode-se visualizar a escadaria que possibilitava o acesso dos veranistas a faixa de areia, já em 2016 percebe-se que no entorno dessa escada há muitos destroços decorrentes do evento de ressaca.

Figura 20 – Ponto 1. A cima o ano de 2010 e abaixo o ano de 2016.  
Fonte: Google Earth.

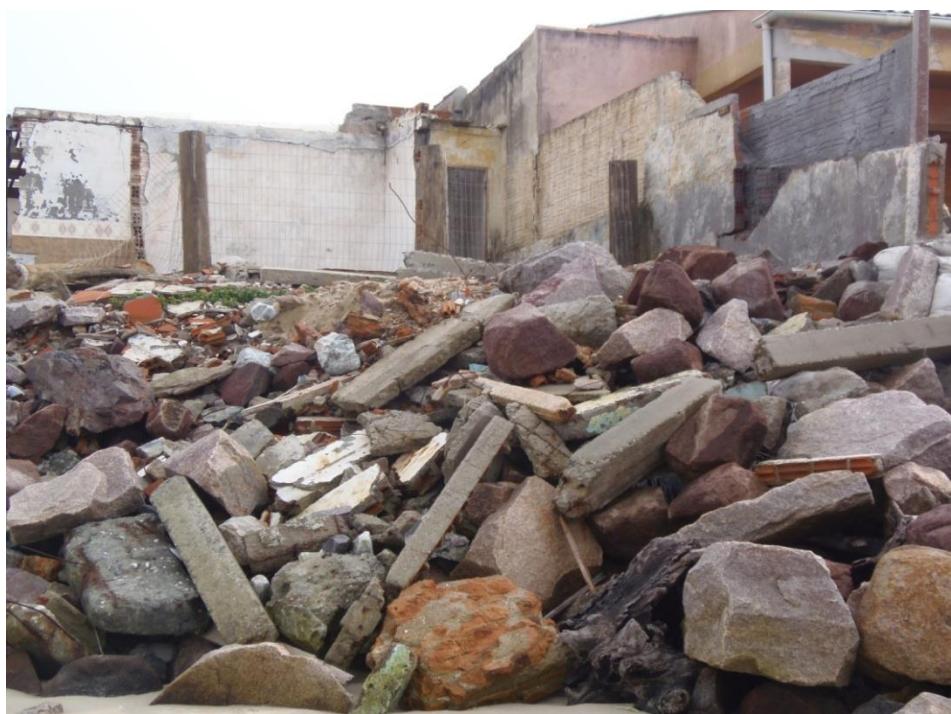
Figura 21 - Ponto 2.  
Fonte: Autora (2017).

O Ponto 2 (Figura 21) encontra-se a poucos metros ao sul do Ponto 1, onde verifica-se uma grande quantidade de resíduos sólidos de construção civil decorrentes da destruição, os quais tendem a ser arrastados e enterrados pela força das marés.

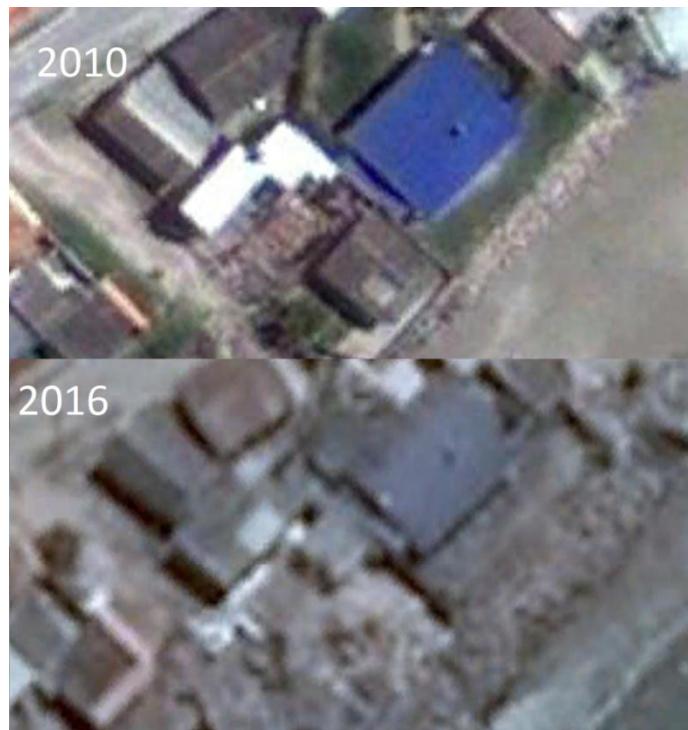
A Figura 22 apresenta a mudança do Ponto 2 do ano de 2010 a 2016 através de imagens do Google Earth. Nota-se que no local havia uma residência, a qual foi totalmente destruída, como também, houve a perda de grande parte do terreno.

Figura 22 - Ponto 2. A cima o ano de 2010 e abaixo o ano de 2016.  
Fonte: Google Earth.

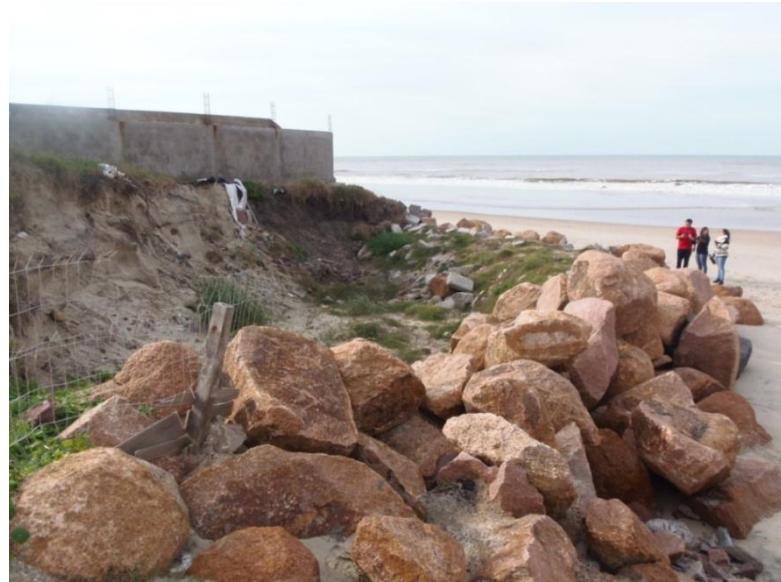
Figura 23 - Ponto 3.  
Fonte: Autora (2017).

No Ponto 3 (Figura 23) é possível visualizar a existência de uma estrutura de contenção de pedras, a qual foi ultrapassada pelas ondas. Outro resultado deste evento foi a erosão costeira e, como pode ser visto na imagem, existe uma grande degradação e desestabilização do solo.

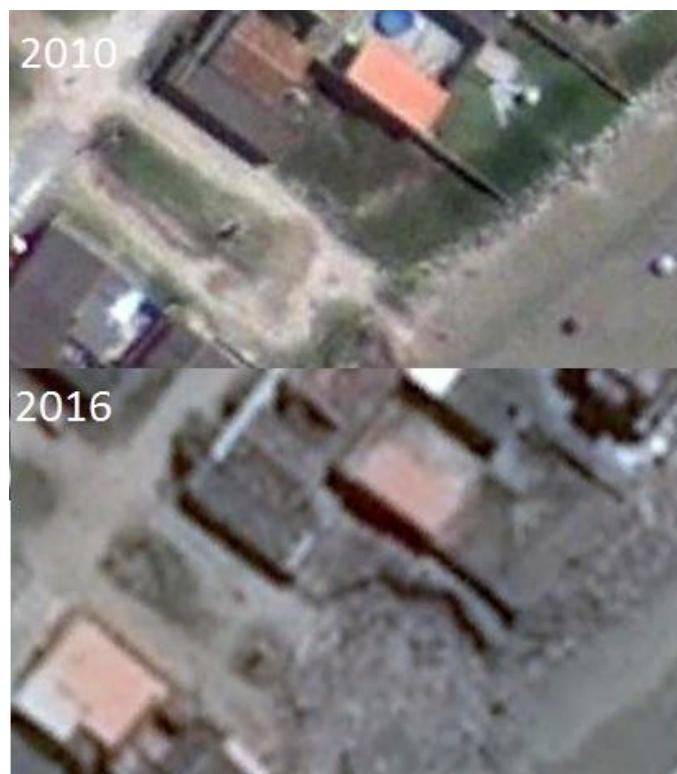
A Figura 24 apresenta a mudança do Ponto 3 do ano de 2010 a 2016 através de imagens do Google Earth, em que é possível visualizar a grande perda de terreno evidenciando o alcance da água até metade da quadra e a desestabilização desse solo que antes era bem estruturado.

Figura 24 - Ponto 3. A cima o ano de 2016 e abaixo o ano de 2010.  
Fonte: Google Earth.

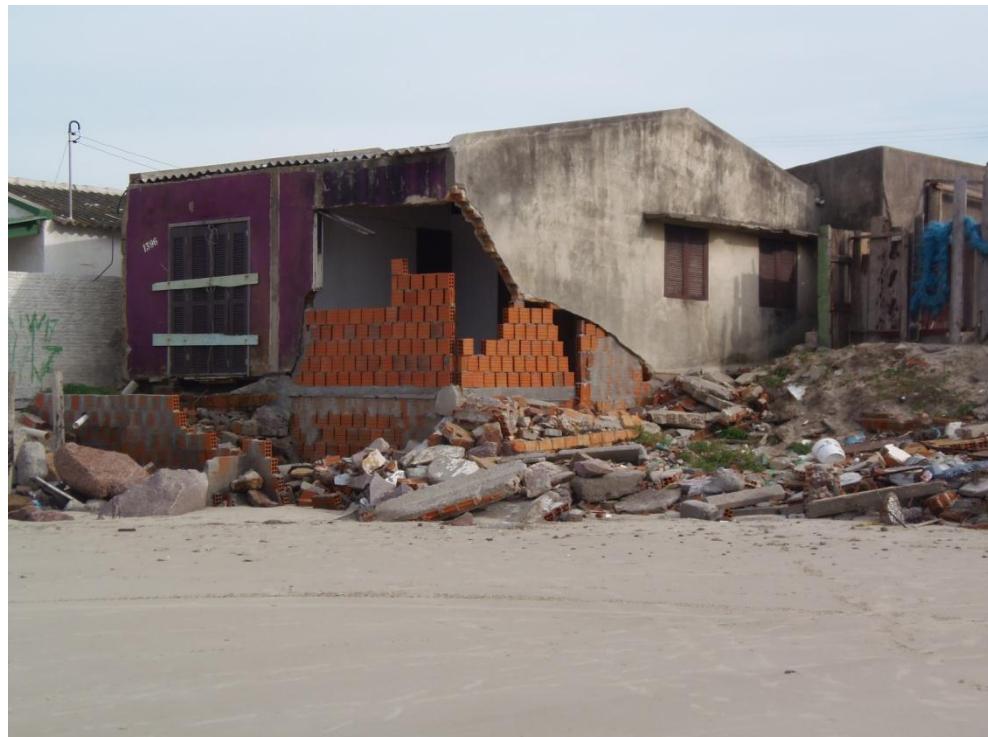
Desta maneira já são visualizadas tentativas de reconstrução de locais que foram parcialmente destruídos, conforme Figura 25.

Figura 25 - Reconstrução de casa tomada pelo mar.  
Fonte: Autora (2017).

Este tipo de intervenção construtiva representa um grande risco de desabamento, visto que o terreno está desestabilizado, não apresenta nenhum tipo de obra de proteção contra o mar, além da estrutura da casa já estar abalada.

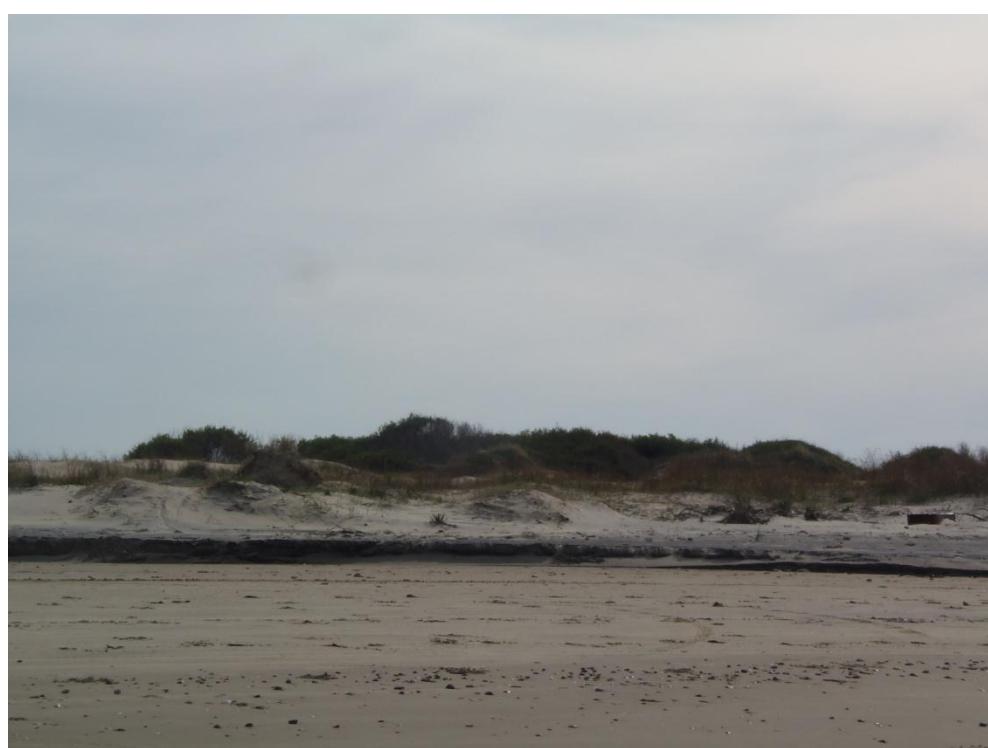
A Figura 26 corresponde a uma foto da praia do Hermenegildo ao norte da zona urbana, a qual comprova a existência de restinga, visto que é possível observar vegetação com características mistas, espalhadas na forma de mosaico, em solo arenoso e com influência marítima.

Figura 26 – Vegetação de restinga da praia do Hermenegildo.  
Fonte: Autora (2017).

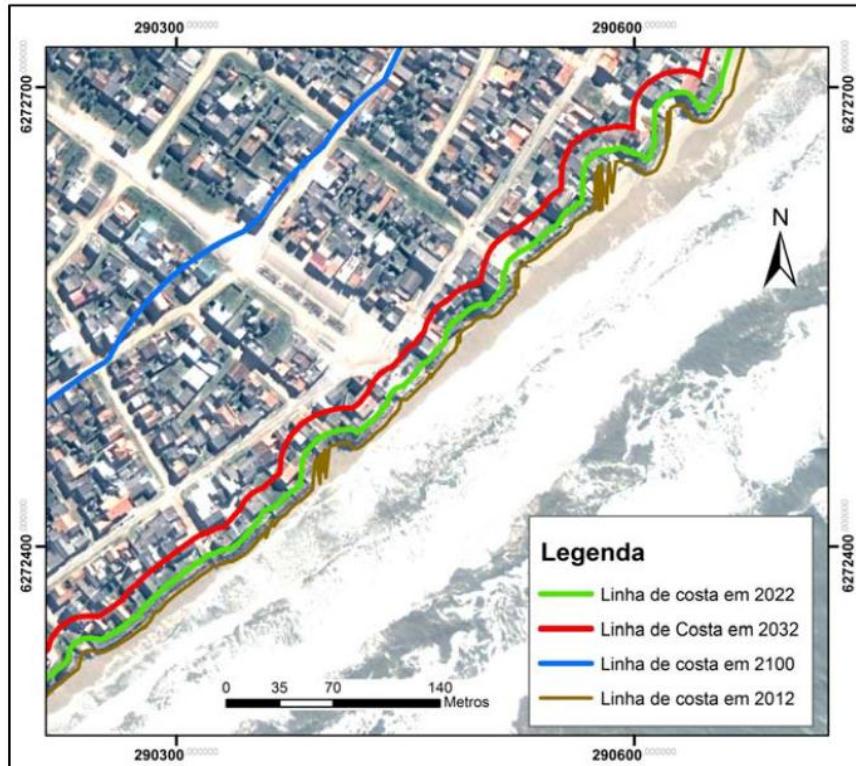
Albuquerque (2013) realizou uma análise estatística pelo método dos mínimos quadrados a partir de dados de erosão entre os anos de 1947 e 2012, tendo como resultado o avanço de linha de costa conforme a Figura 27.

Figura 27 - Predição de linha de costa.  
Fonte: Albuquerque (2013).

Desta forma, é possível visualizar que para o ano 2022 já era esperado que parte das casas sejam tomadas pelo mar. No entanto, com a análise da linha de costa do ano de 2016 após o evento de ressaca, nota-se que o mar já avançou tanto quanto se era previsto para 2022, caracterizando a intensificação deste processo. Vale ressaltar que o trabalho de Albuquerque foi desenvolvido em 2013 e apenas 4 anos após sua pesquisa os resultados já foram muito agravados.

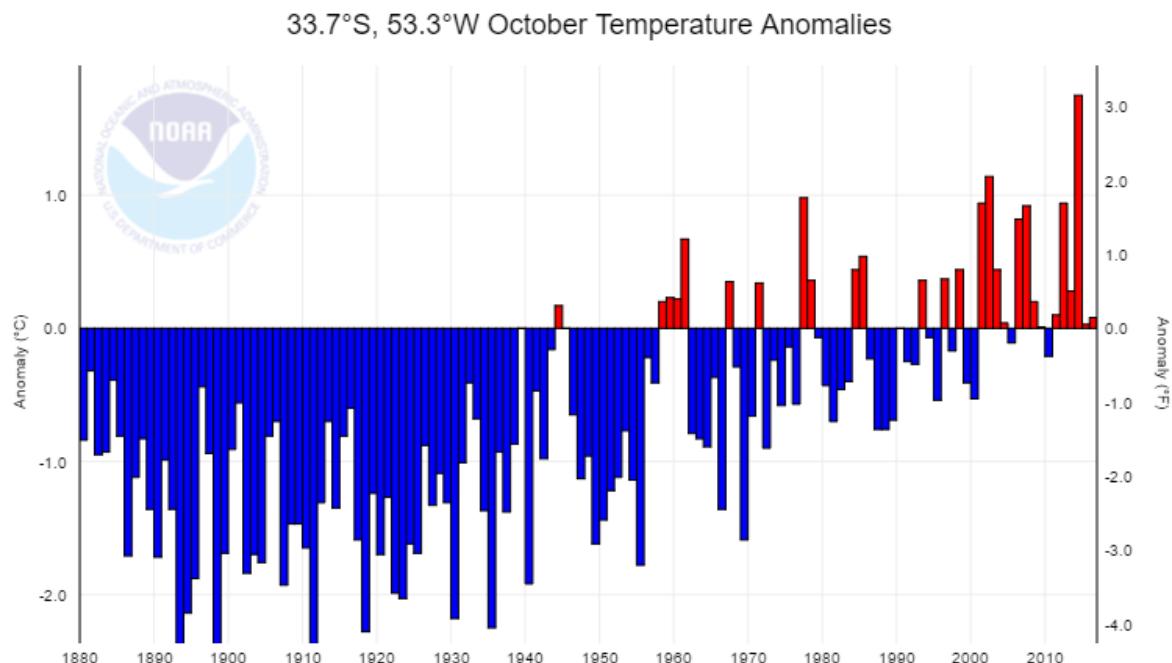
A Figura 28 apresenta as anomalias de temperatura na praia do Hermenegildo para os meses de outubro desde o ano de 1880. Uma anomalia positiva indica que a temperatura observada foi mais quente do que o valor de referência, enquanto uma anomalia negativa indica que a temperatura observada foi mais fria do que o valor de referência.

Figura 28- Anomalias de Temperatura para os meses de Outubro desde 1880.  
Fonte: National Oceanic and Atmospheric Administration (NOAA)

As anomalias positivas de temperatura representam um cenário de aquecimento global. Esta energia térmica que está aprisionada na atmosfera terrestre converte-se em energia eólica e aumento da temperatura das águas, ela representa uma energia adicional armazenada pelo planeta, a qual se transmite na forma de ondas e evaporação e consequente ressacas, tempestades e aumento do nível dos oceanos. Desta forma, o aumento de energia adicional proporciona ressacas mais severas e intensificação de ciclones e furacões, de forma a atingir regiões inesperadas (ZEE, 2010).
