UNIVERSIDADE FEDERAL DE PELOTAS
Centro de Engenharias
Curso de Engenharia Ambiental e Sanitária

Trabalho de Conclusão de Curso

**Descrição e Caracterização das Principais Inundações Ocorridas no Município
de Lajeado-RS**

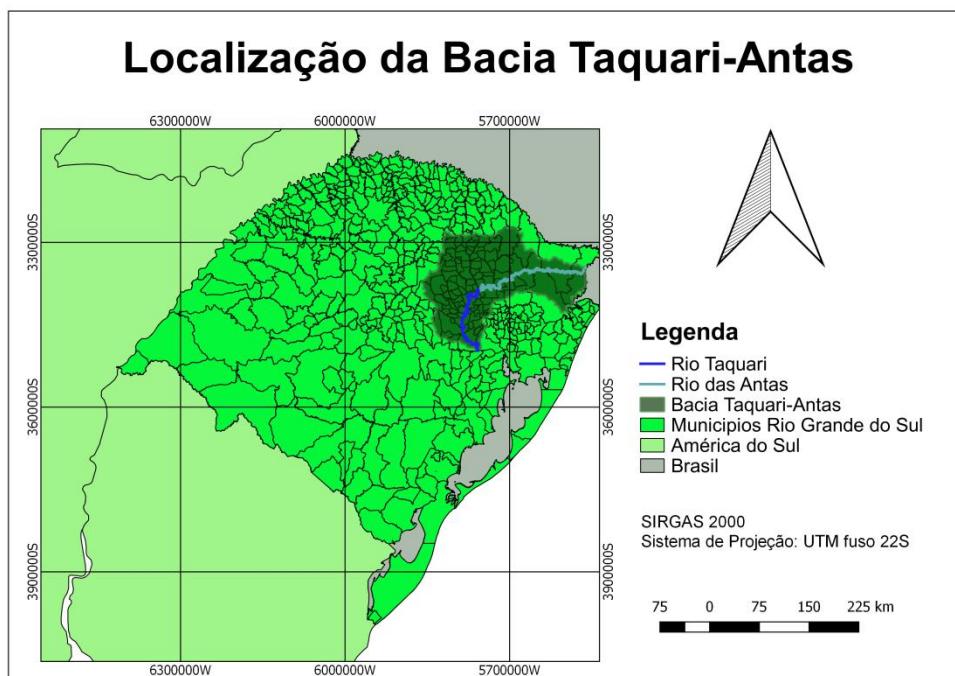
Figura 4. Bacia Hidrográfica do Taquari-Antas. Fonte: A autora

As nascentes do rio Taquari-Antas localizam-se nos municípios de Cambará do Sul, Bom Jesus e São José dos Ausentes, numa região de baixa densidade populacional, onde predomina a criação extensiva de gado. Esta paisagem começa a se transformar na altura de Antônio Prado, onde prevalece pequenas propriedades com utilização intensiva, já com densidades mais elevadas. A área mais relevante em termos de uso e ocupação do solo localiza-se entre Antônio Prado e Veranópolis, concentrando 50% da população e 57% das indústrias da bacia. Em relação ao uso agrícola, destacam-se em área cultivada as bacias de drenagem dos rios Carreiro, Forqueta e das Antas, predominando as culturas de milho e soja. Há também o cultivo de arroz nas partes mais planas, ao sul da bacia. (FEPAM, 2015)

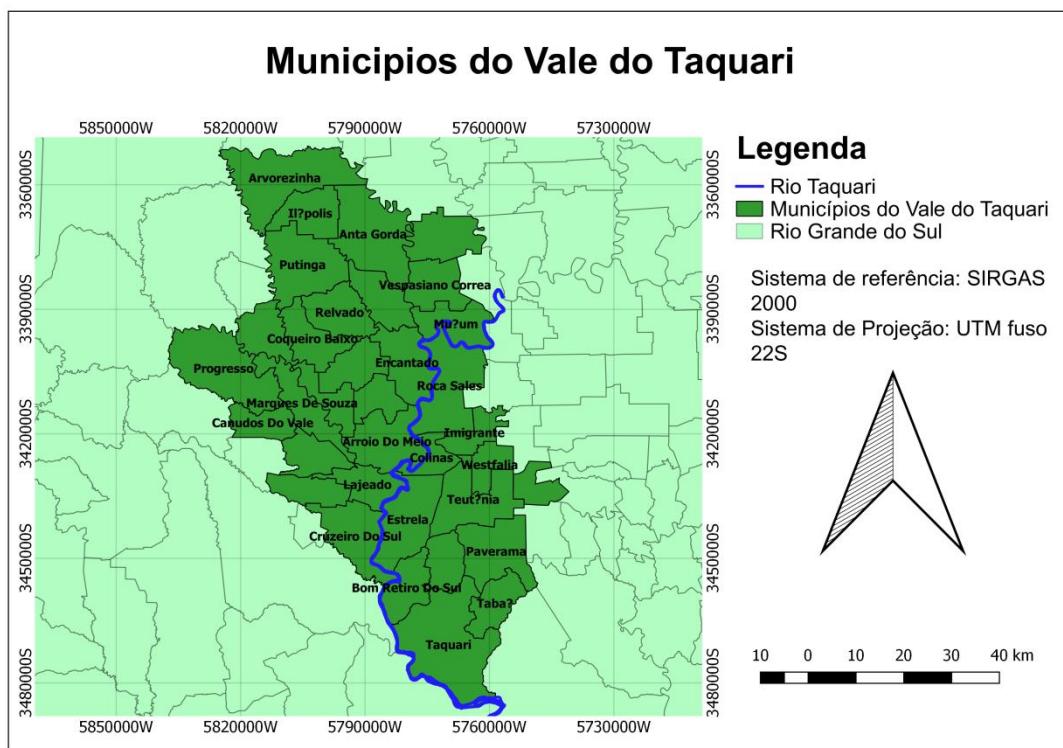
Figura 5. Municípios do Vale do Taquari. Fonte: A autora

A região do Vale do Taquari localiza-se na região centro-leste do estado do Rio Grande do Sul, entre as coordenadas UTM Zona 22S 6.695.000 N, 350.000 E e 6.830.000 N, 450.000 E. Como apresentado na figura 5, essa região é constituída por 37 municípios que apresentam área territorial de 486.905ha e população total de 356.002 habitantes (IBGE, 2014). A maioria dos municípios tem sua economia baseada na atividade primária de cunho familiar.

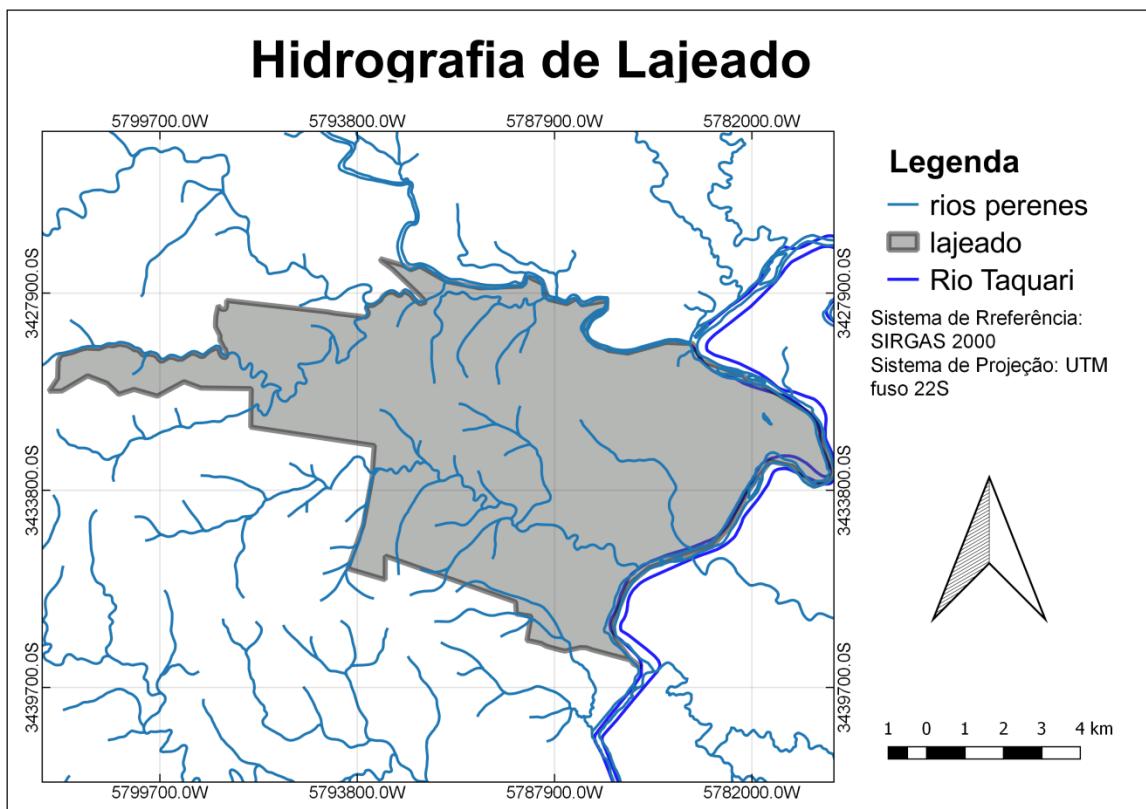
Figura 6. Hidrografia de Lajeado. Fonte: A autora

A área de estudo deste trabalho, constitui-se na área urbana do município de Lajeado situada a margem direita do Rio Taquari, onde desaguam os arroios que percorrem a área urbana da cidade, sendo eles o Engenho e o Saraguá. Na região central da cidade, localiza-se o centro comercial e administrativo da cidade, enquanto as regiões nordeste e sudoeste consistem em áreas residenciais.

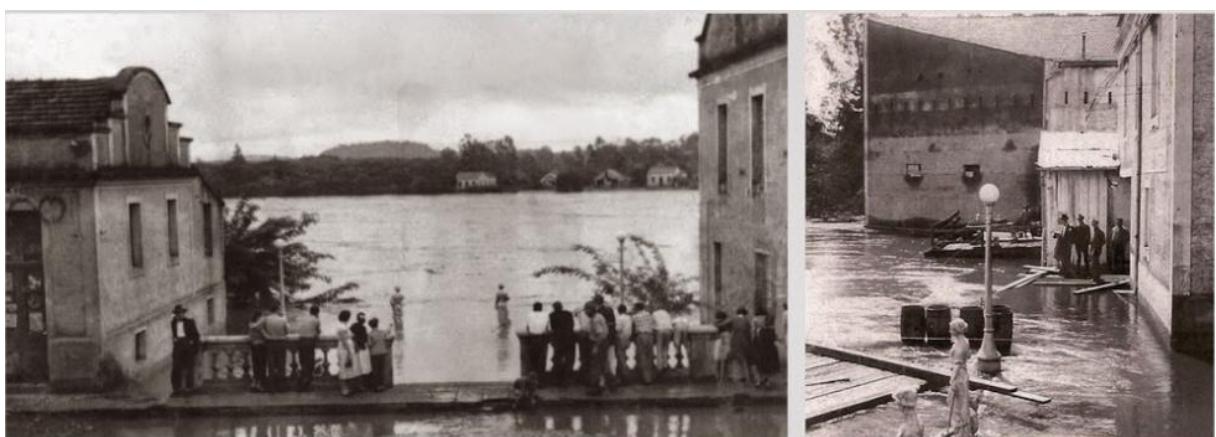
Figura 9. Imagem do rio Taquari pela escadaria de Estrela RS.
Fonte: O Informativo do Vale, 2001.

Um importante registro histórico disponibilizado pelo site da ONG Aepan do município de Estrela, vizinho a Lajeado que também registrou a inundação de 1941 como uma das maiores a atingir o município, pela figura 9, é possível observar a presença de curiosos na escadaria de Estrela para observar a altura do nível da água do rio Taquari, em outra foto (figura 10), é possível ver o nível normal do rio, tendo assim uma dimensão da inundação que ocorreu.

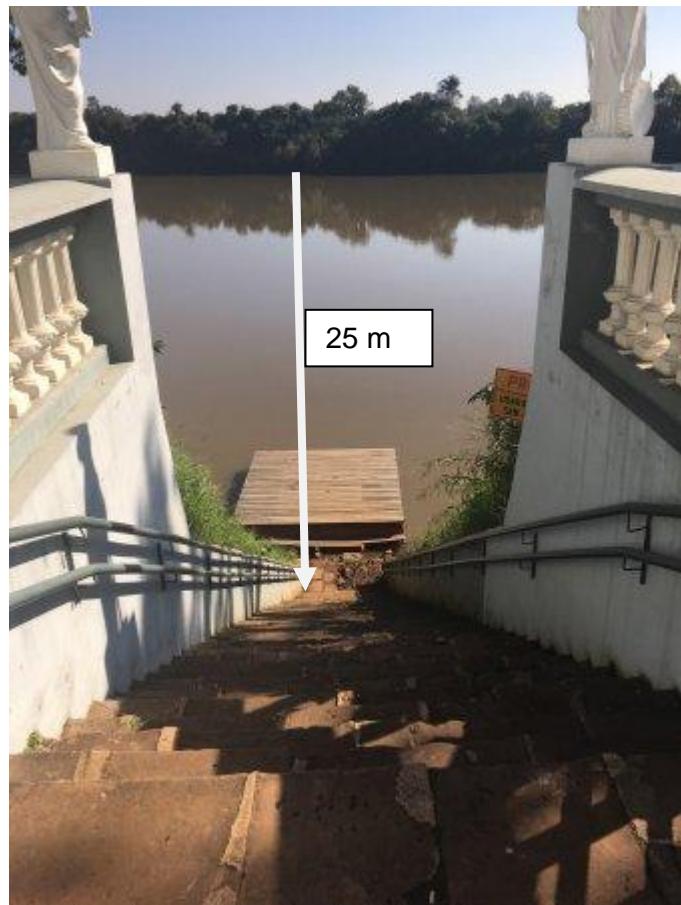
Figura 10: Nível normal do rio Taquari.
Fonte: Google Street, 2018.

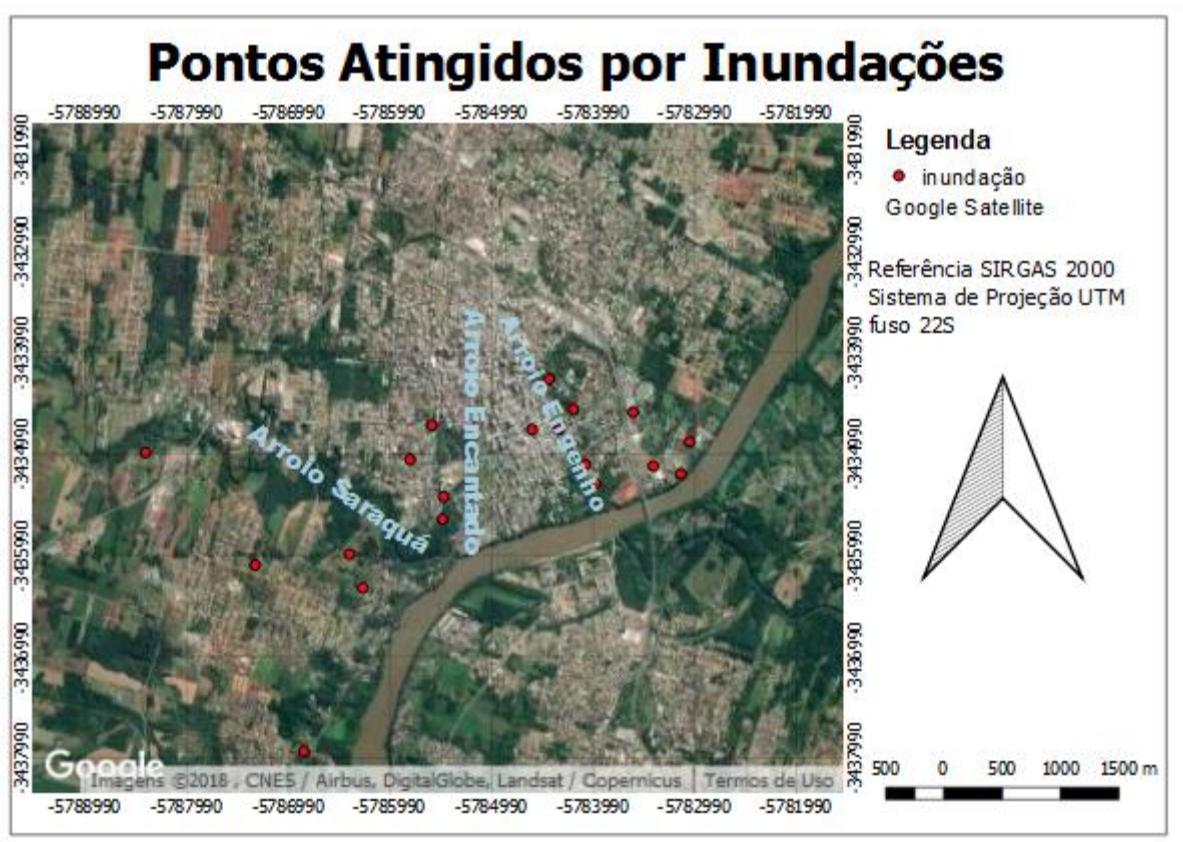
Figura 25. Principais pontos de Inundação. Fonte: A autora

Como mostra-se na figura 25, os locais que possuem áreas sujeitas à inundação são principalmente os adjacentes ao rio Taquari, arroio Saraquá, parque dos Dick (arroio Encantado) e arroio Engenho. O fato da ocupação da cidade ter tido inicio as margens dos rios e arroios dificulta a implementação de restrição a moradia nessas áreas visto que a ocupação já está consolidada.

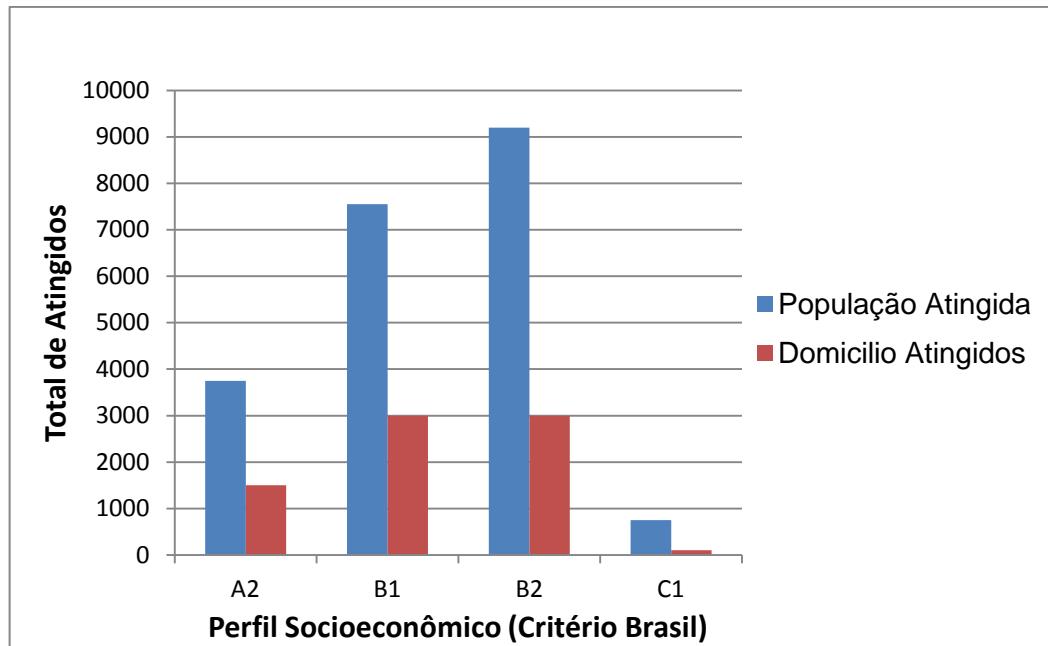
Figura 26 Perfil socioeconômico das Vítimas de Inundação.
Fonte: Fadel, 2015

Com relação às inundações em Lajeado, nenhum bairro tem sua totalidade atingida, cada bairro tem uma determinada área inundável. Como a população afetada é equivalente a área de inundação, foi pesquisado no levantamento feito por Fadel (2015) e nos dados da Prefeitura de Lajeado que dispõe de informações levantadas pelo Censo do IBGE 2010, informações dos totais de população e domicílios existentes nas áreas que apresentam inundações (figura 27), correlacionando também com as classes socioeconômicas (figura 26).

Como demonstrado na figura 26, a população mais atingida tem uma renda salarial média de R\$2012,67. Por ser o bairro centro a mais atingida e por nessa área se concentrar pessoas de elevado poder aquisitivo, a média salarial se apresentou elevada, mas a cheia dos arroios ainda é o principal problema das famílias menos favorecidas e residentes dos bairros periféricos.

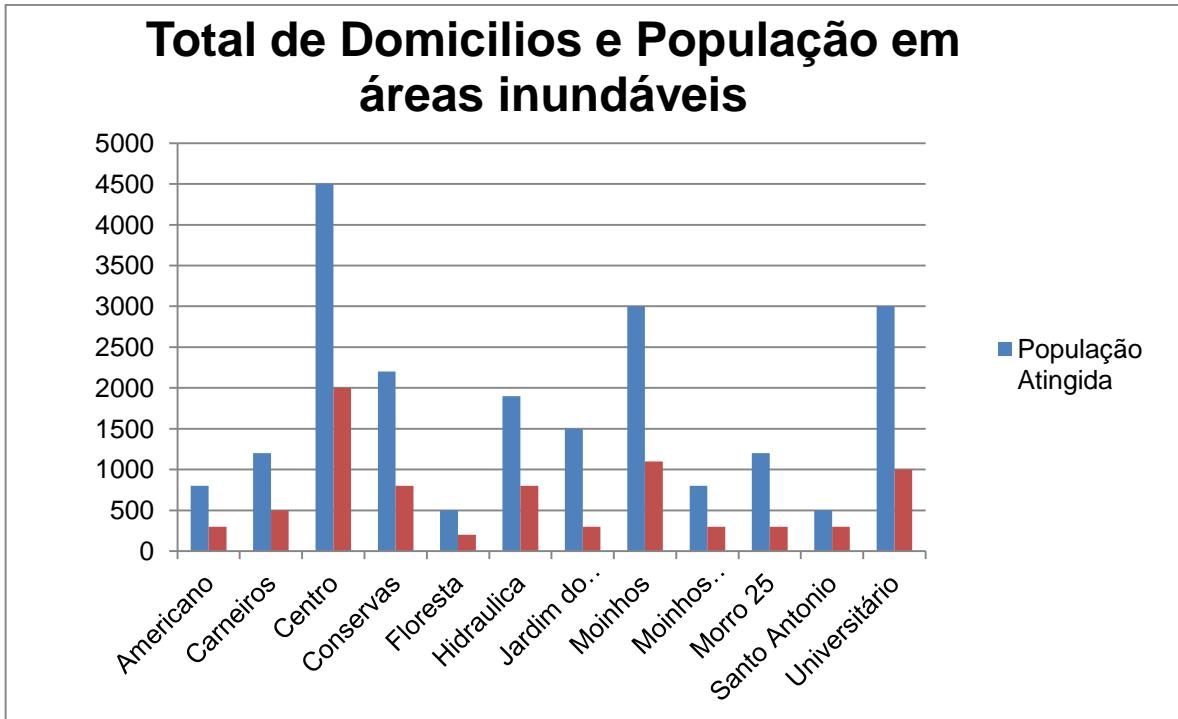
Figura 27 Total de Domicílios e População em Áreas de inundaçāo.

Como relatado nos jornais e pelos dados do IBGE, os bairros que possuem maior número de pessoas residindo em áreas susceptíveis a inundaçāo são o Centro, Hidráulica, Moinhos e Universitário como demonstrado no gráfico da figura 27. No caso dos bairros Hidráulica, Moinhos onde as pessoas moram pela praticidade de ser perto do comércio e escolas, mesmo sendo em áreas de inundaçāo, muitos consideram inviável ir morar em locais mais afastados. No bairro Hidráulica, por se situar as margens do arroio Engenho, acaba por sofrer as consequências de inundaçāo sempre que seu nível se eleva.

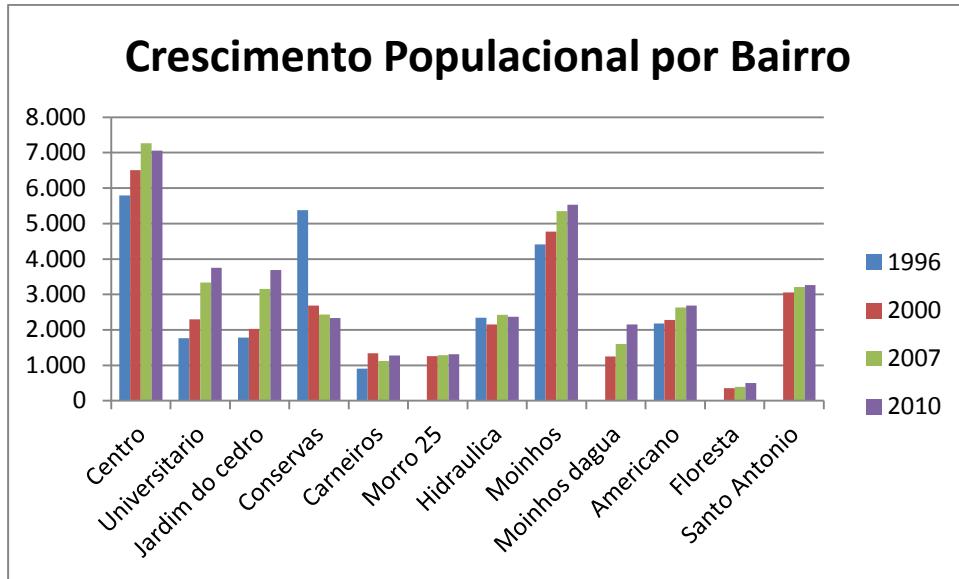
Figura 28. Crescimento Populacional nos bairros sujeitos a inundação.

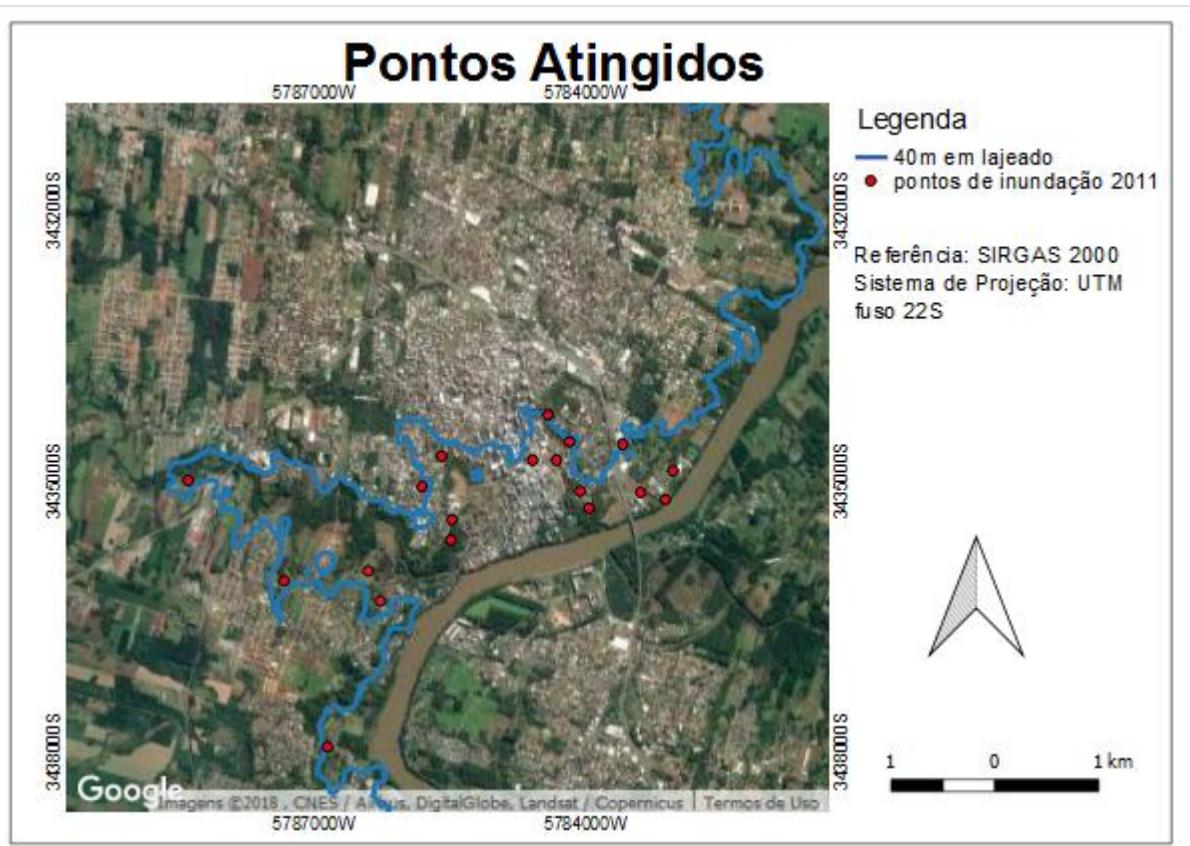
Figura 29. Pontos Atingidos em Lajeado. Fonte: A autora

Associando os dados obtidos nos exemplares dos jornais e os disponíveis nos AVADANs, com a curva de nível da cidade, foi possível observar que os locais de inundação não sofrem variação. Realizando a marcação dos locais que registraram inundação, foi possível gerar um mapa (Figura 29), mostrando que todos esses lugares estão abaixo de 40m de altitude elipsoidal, sendo muito propício a sofrer com as cheias do Rio Taquari e seus afluentes, através do mapa também é possível observar que a área rural também é atingida.

A partir do mapa pode-ser confirmar os dados fornecidos pelo IBGE 2010, onde informam que o local onde tem a maior parte das pessoas e imóveis atingidos é o bairro Centro e Moinhos, lugares mais próximos dos arroios Saraquá e Encantado. Através dessas informações, esperamos contribuir para o melhor planejamento da ocupação da cidade de Lajeado.
