UNIVERSIDADE FEDERAL DE PELOTAS  
CENTRO DE ENGENHARIAS  
CURSO DE ENGENHARIA AMBIENTAL E SANITÁRIA

Trabalho de Conclusão de Curso

**Análise Qualitativa de Resíduos Sólidos Presentes nas  
Redes de Micro e Macrodrenagem na Cidade de  
Pelotas-RS**

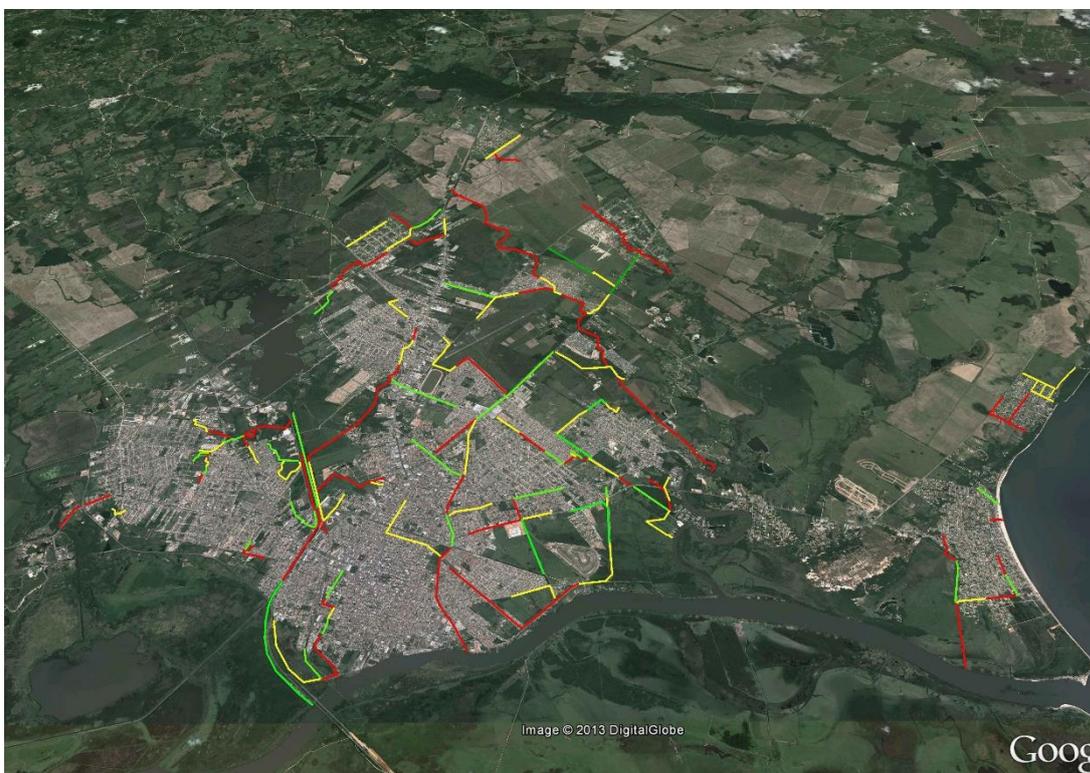
protegidas se apresenta mais elevado, impedindo o escoamento por gravidade (ROTARY, 2001). A Figura 3, ilustra os canais de macrodrenagem.

Figura 3: Mapa dos Canais de Macrodrenagem Urbana. Amarelo: Responsabilidade da secretaria de obras e serviços urbanos (SOSU), Verde: Limpeza realizadas pelo Departamento de Bueiros e Vermelho: Limpezas a serem realizadas pelo Departamento de Bueiros.

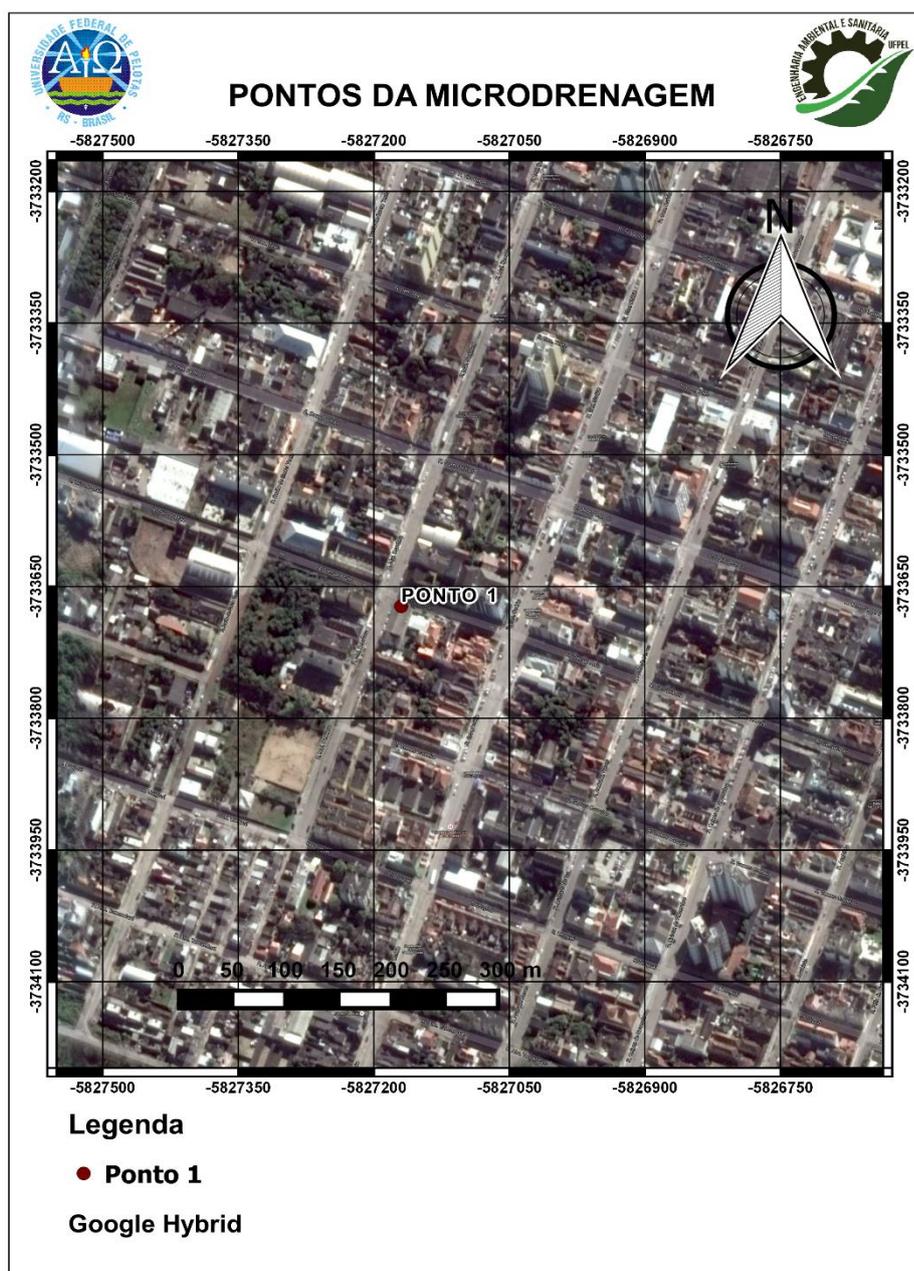
Figura 6: Localização do Ponto 1.

O Primeiro Ponto analisado, está localizado no Centro da Cidade, mais precisamente na Rua Marechal Deodoro esquina com a Rua Três de Maio. Neste local, foi realizada a limpeza do microdreno e a caracterização dos resíduos sólidos, no dia 25 de agosto de 2014. Conforme mostra a Figura 6.

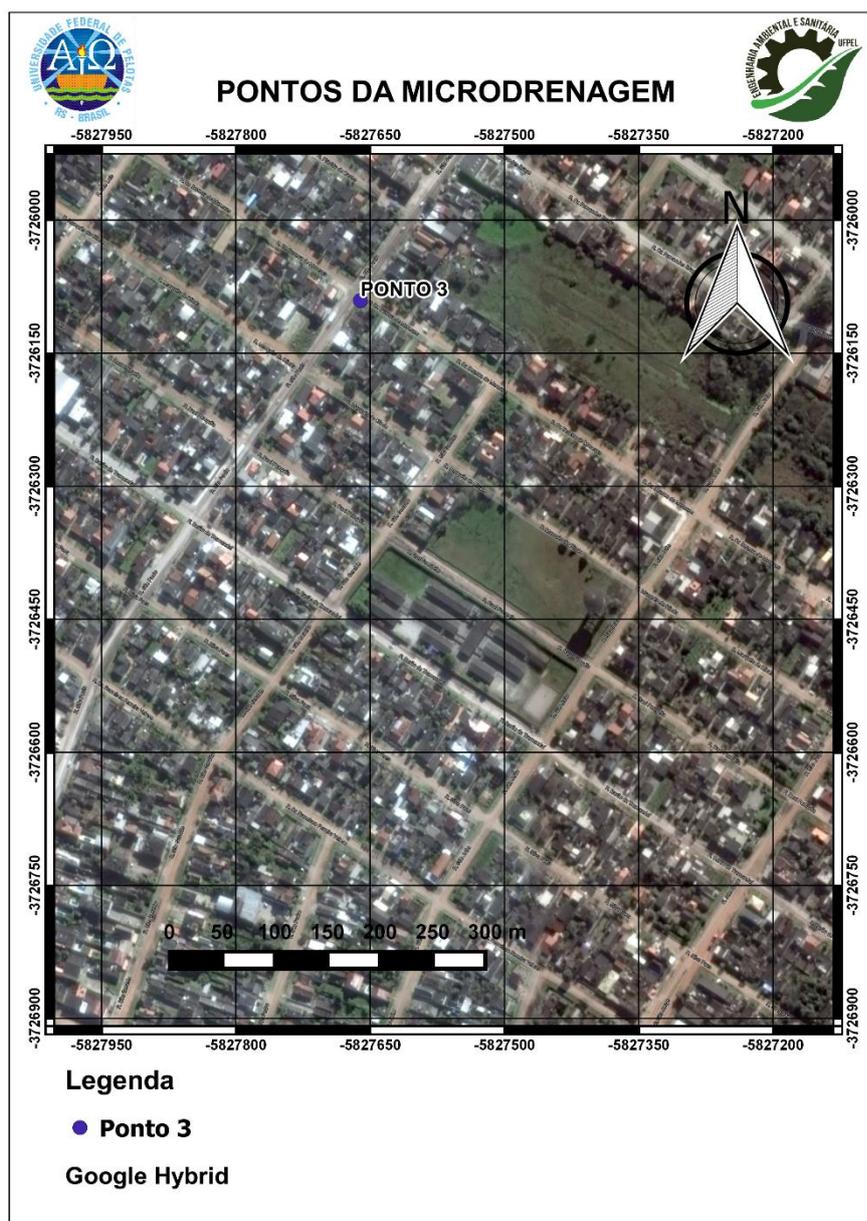
Figura 8: Localização do Ponto 3.

O Terceiro Ponto analisado, está localizado no bairro Três Vendas, sub-bairro Santa Terezinha, onde se realizou a manutenção do microdreno, no dia 27 de agosto de 2014, conforme mostra a Figura 8.

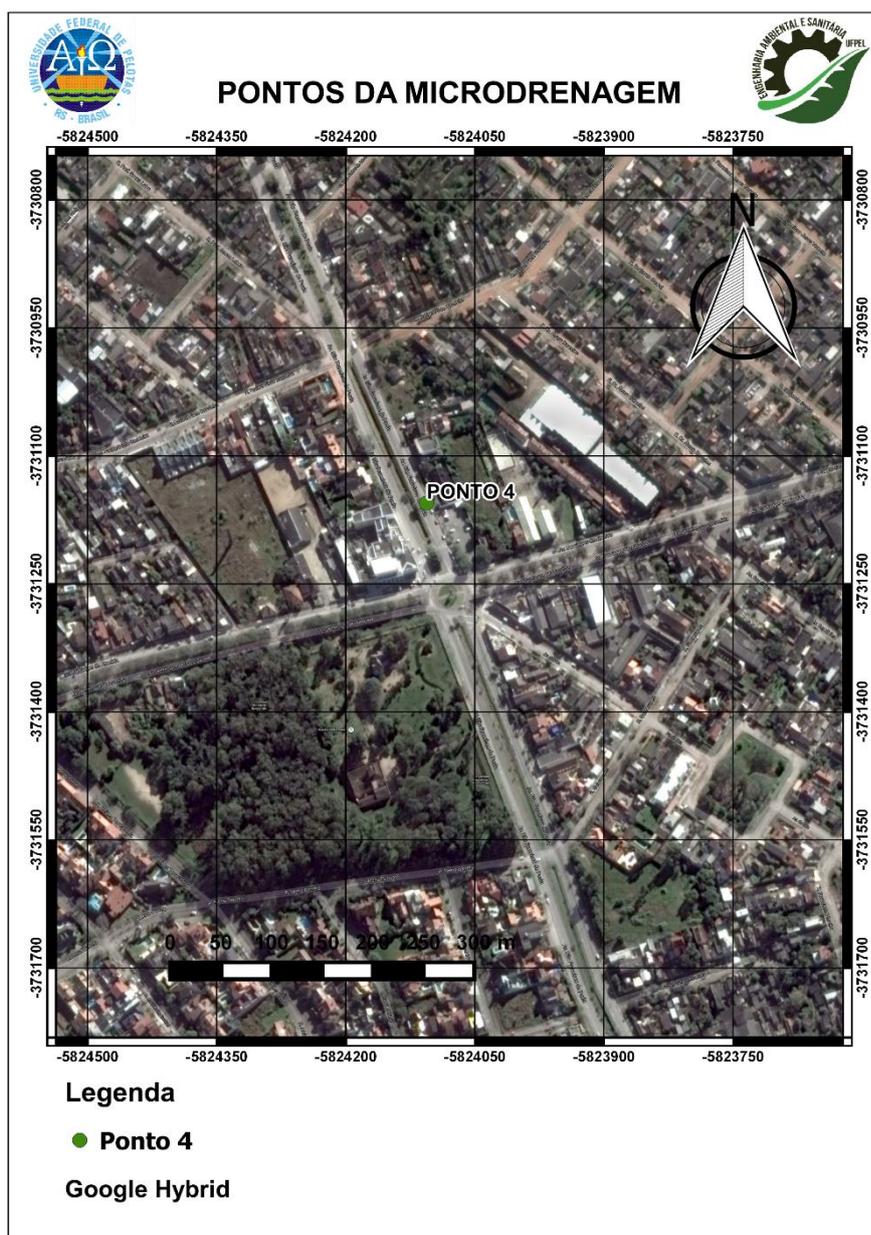
Figura 9: Localização do Ponto 4.

O Quarto Ponto está localizado no Bairro Areal, local onde foi realizada a manutenção das caixas de inspeção e dos bueiros de travessia, no dia 01 de setembro de 2014, conforme mostra a Figura 9.

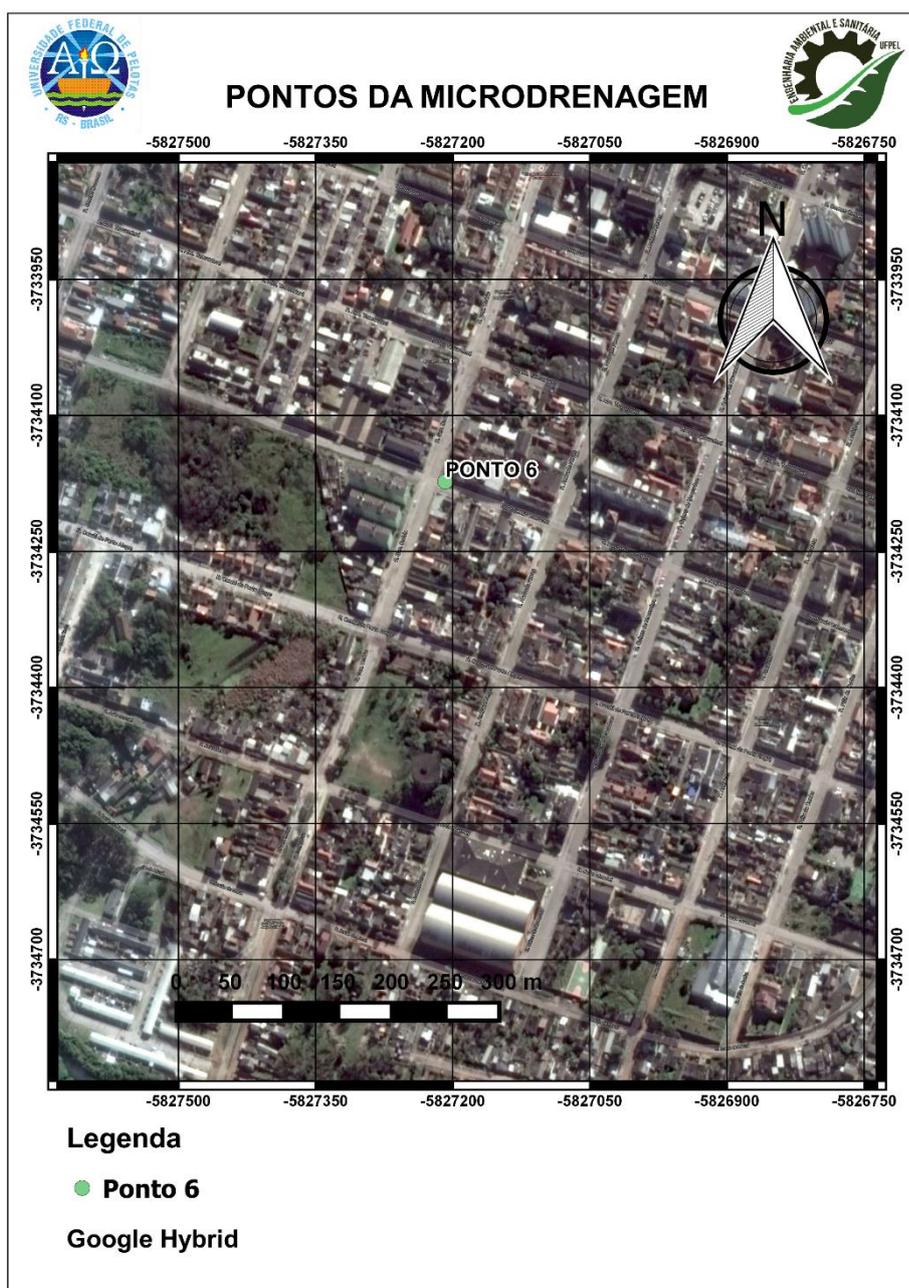
Figura 11: Localização do Ponto 6.

O Sexto Ponto está localizado na área central da cidade, na Rua General Osório esquina com Rua Benjamin Constant, foi inspecionado na data 05 de setembro de 2014, conforme mostra a Figura 11.

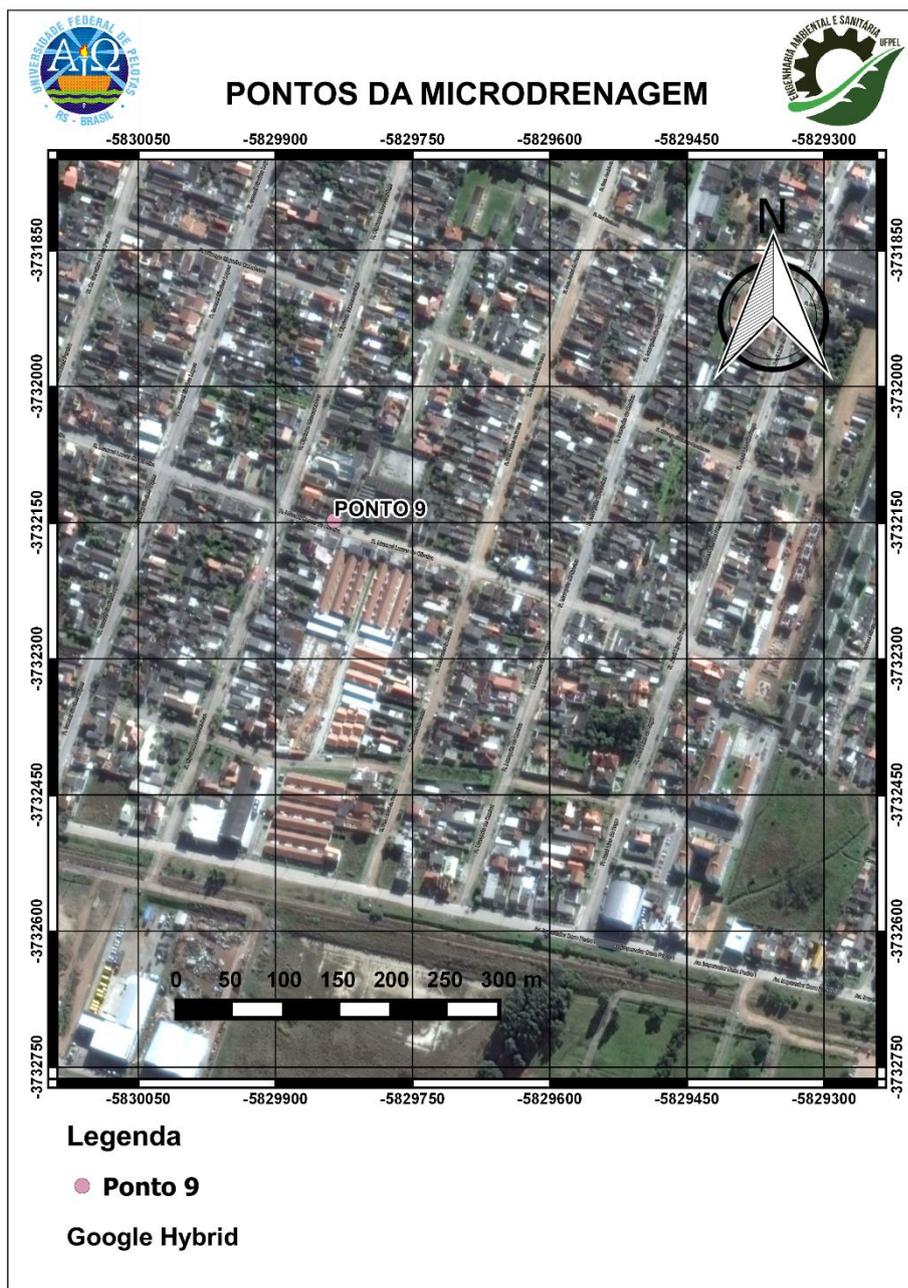
Figura 14: Localização do Ponto 9.

O Nono Ponto, localizado no Bairro Fragata, na Rua Cipriano Mascarenhas esquina com a Rua Manuel Lucas de Oliveira, foi inspecionado na data de 02 de outubro de 2014. Conforme mostra a Figura 14.

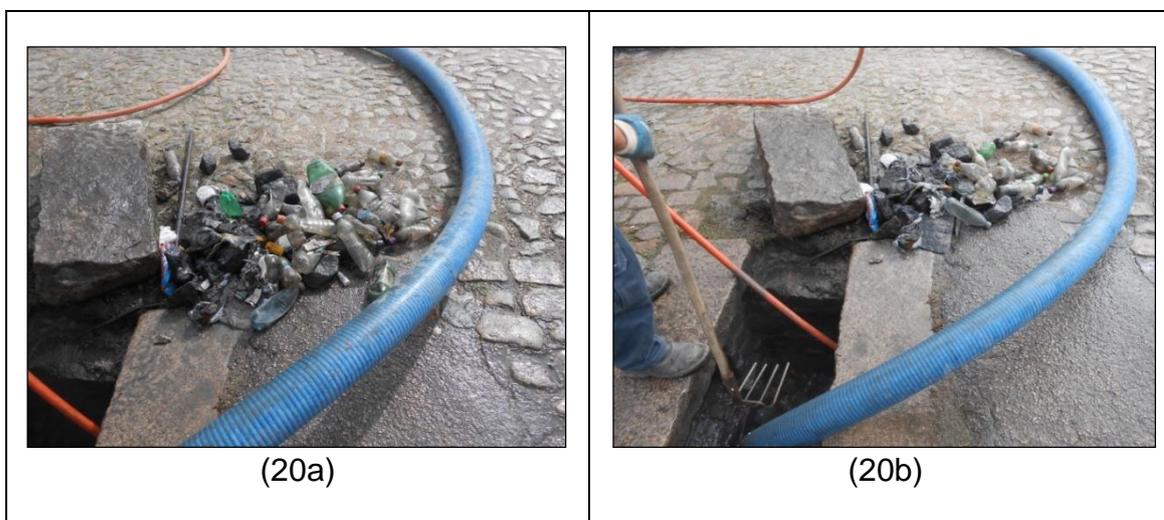
No Ponto 1, foi observado uma pequena quantidade de resíduos plásticos do tipo 1 e 2, com a presença de sacolas, de embalagens de salgadinhos e doces, de tubos, de potes e de copos. A presença de garrafas PET (refrigerantes e água) foi o resíduo de maior proporção verificado. Os resíduos de isopor foram um copo de isopor e outros pedaços menores. Em relação à madeira, foi encontrado no local somente um cabo de vassoura. Encontraram-se poucos resíduos de alumínio, ou seja, apenas aço, lata e alumínio (ALA) uma embalagem de marmita. Um carpete de carro foi o único resíduo de borracha, descartado no dreno. E, por fim, sedimentos e pedras retirados da caixa de inspeção.

Figuras 20a e 20b: Resíduos sólidos acumulados no Ponto 1.

A presença de resíduos sólidos, neste microdreno, foi causada pelo descarte inadequado realizado pela população. Na região administrativa Centro Sul, localizada em uma área residencial/comercial, as pessoas adquirem mercadorias e, uma parte delas, descartam as embalagens nas calçadas ou nas ruas. Se, a varrição diária não ocorre, ou então se não são recolhidas estas embalagens, posteriormente, deslocam-se pela ação da chuva ou do vento, ocasionando a obstrução ou entupimento da boca de lobo.

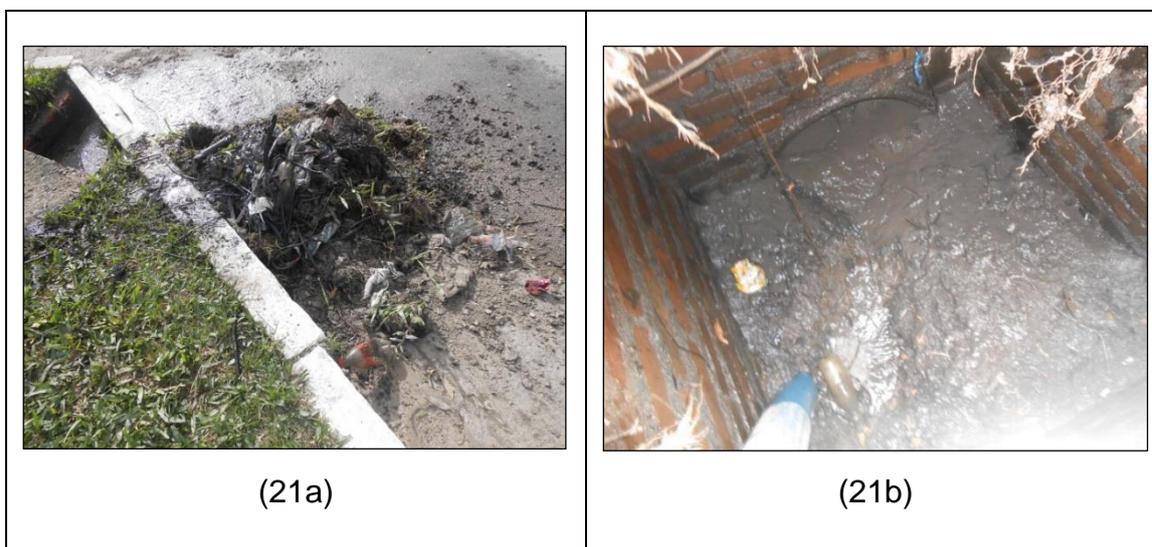
De acordo com o PDDUA de Porto Alegre, a instalação de um sistema de drenagem urbana, deve contemplar o escoamento de um ponto a montante para um a jusante, pois no Ponto 2, a capacidade local do escoamento é interrompida em uma caixa de inspeção, ocasionando desta forma o acúmulo de sedimentos, resíduos sólidos e demais detritos (PORTO ALEGRE, 2005). Para evitar a sedimentação e o entupimento do bueiro, uma maior declividade deverá ser utilizada no projeto, e no caso dessa declividade não ser atendida, deverá ser adotado um aumento no diâmetro do tubo, um aumento na declividade da tubulação e a utilização de um tubo com menor rugosidade (SÃO PAULO, 2012).

Figuras 21a e 21b: Resíduos sólidos acumulados no Ponto 2.

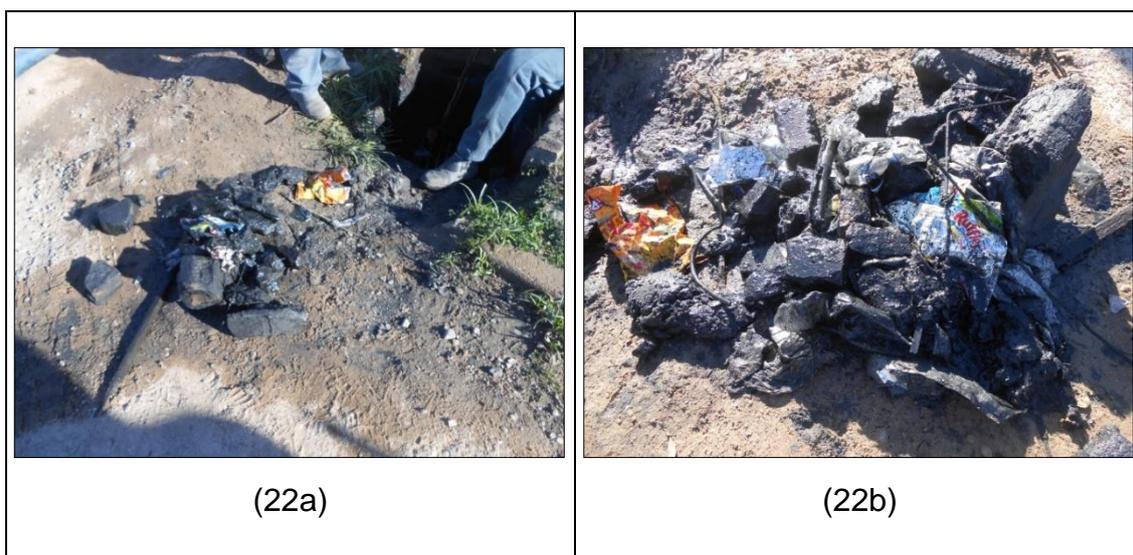
Os resíduos sólidos encontrados no Ponto 3 foram sacolas, embalagens de biscoitos e lona, referentes aos Plásticos do tipo 1. Os Plásticos do tipo 2, foram potes de iogurte, um tubo de PVC e um copo. Em termos de resíduo PET, haviam poucas

garrafas de 600 mL. Os resíduos de isopor, um copo e alguns pedaços fragmentados. Os restos de madeiras processadas, cabo de vassoura e galhos foram os resíduos referentes a classe Madeira. Os resíduos da Construção Civil (RCC) foram observados tijolos e um vergalhão de ferro, conforme mostra as Figuras 22a e 22b. As latas de alumínio e as latas de conserva estavam presentes em uma porção menor. Outro fator que interrompia o escoamento das águas pluviais era a tampa de concreto que estava dentro da caixa de inspeção.

Figuras 22a e 22b: Resíduos sólidos acumulados no Ponto 3.

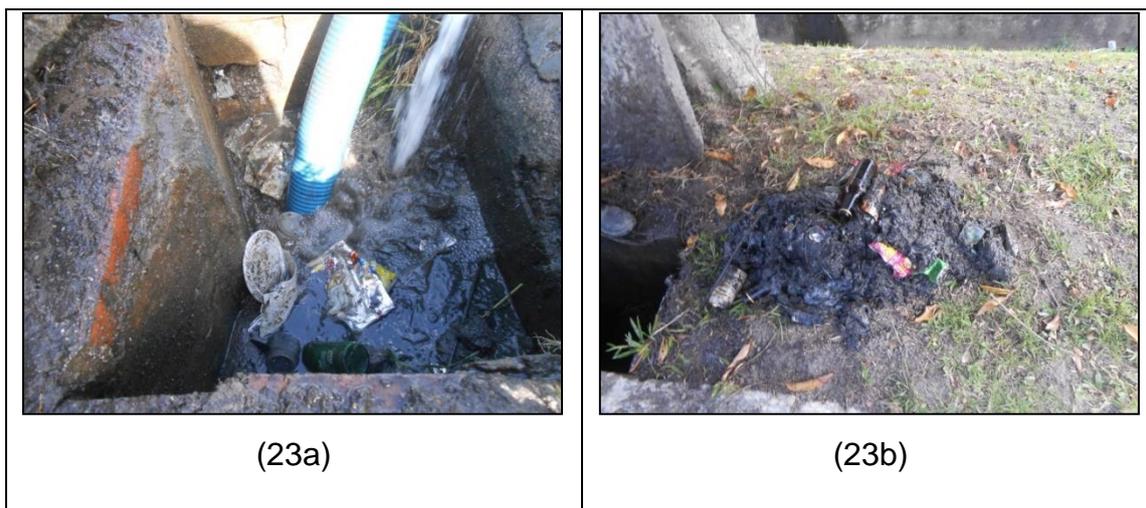
De acordo com o PROSAB (2009), as medidas não estruturais, de limpeza e manutenção da rede de drenagem, são importantes ferramentas de redução da carga de resíduos sólidos, sedimentos e de matéria orgânica nos deflúvios. No entanto, essas medidas, que englobam a varrição de ruas, não são suficientes, uma vez que o descarte de resíduos pela população é demasiado.

Figuras 23a e 23b: Resíduos sólidos acumulados no Ponto 4.

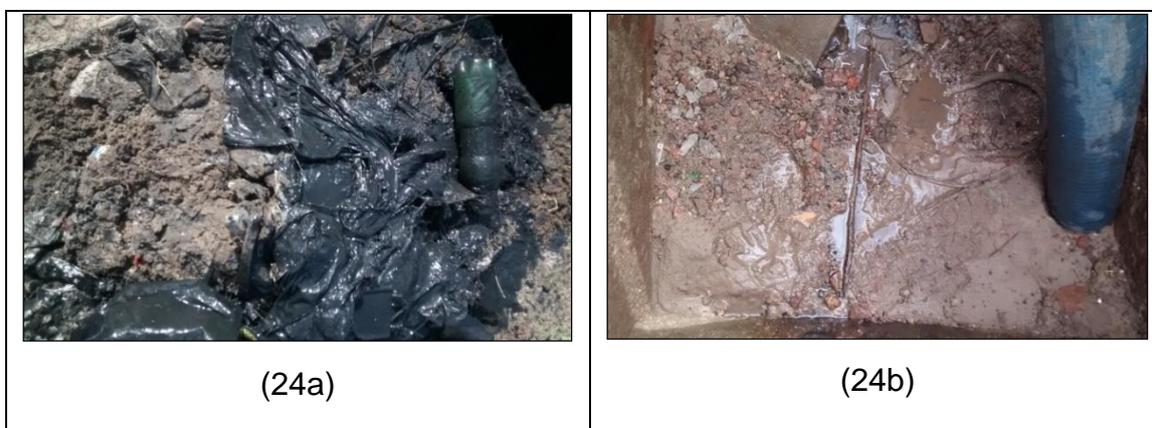
Os riscos associados à presença de matéria orgânica e lodo nestes microdrenos, comprometem a qualidade das águas de escoamento e deixam vulnerável o corpo receptor. A qualidade de água e a contaminação podem ser avaliadas em função das superfícies drenadas e do modo de ocupação dos solos (PROSAB, 2009). Com isso, é possível prever os impactos e critérios utilizados no monitoramento de recursos hídricos. Os problemas associados ao transporte de resíduos sólidos pelo escoamento são fonte de alterações importantes no funcionamento do microdreno (Figuras 24a e 24b), pois geram problemas significativos de razões estéticas e mau odor.

Figuras 24a e 24b: Resíduos sólidos acumulados no Ponto 5.

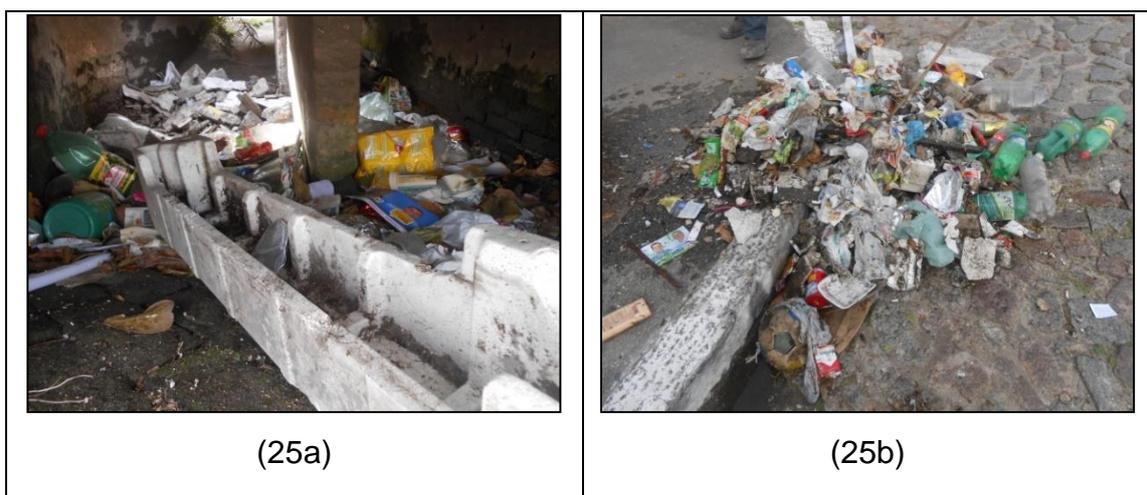
As características dos resíduos sólidos encontrados no Ponto 6, foram sacolas, plástico bolha, embalagens de salgados, salgadinhos, biscoitos, chocolates e material de propaganda política, referentes aos Plásticos do tipo 1. Com relação, ao Plástico tipo 2, havia tubo de PVC, copos, embalagens de café, bolo e litros de água sanitária. Foi verificado garrafas PET de refrigerantes, havia uma boa quantidade de papéis, papelão, jornais e panfletos.

Figuras 25a e 25b: Resíduos sólidos acumulados no Ponto 6.

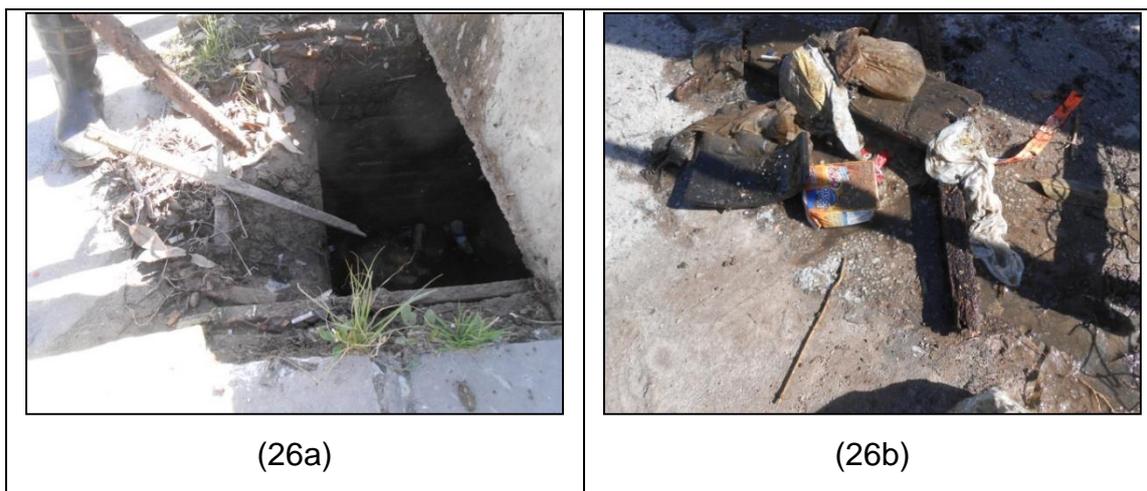
Na observação no Ponto 7, foram verificados resíduos de plástico tipo 1, tais como sacolas e embalagens de chocolates e chicletes. Já, plástico tipo 2, havia um copo e uma embalagem rígida, foi verificada, também, uma garrafa PET de 600 mL, uma embalagem de achocolatado, diversas bituca de cigarros, pedaços de isopor, galhos, folhas e uma maior porção de madeira (Figuras 26a e 26b).

O ponto 7, é um dos locais onde menos se encontrou resíduos sólidos em razão de haver um arame como contenção na boca de lobo. Apesar de o arame ajudar como grade, a presença de resíduos é verificada em menor escala, pela ação da estrutura contribuir de forma eficiente para reter os resíduos antes deles alcançarem o microdreno (Figuras 26a e 26b).

Figuras 26a e 26b: Resíduos sólidos acumulados no Ponto 7.

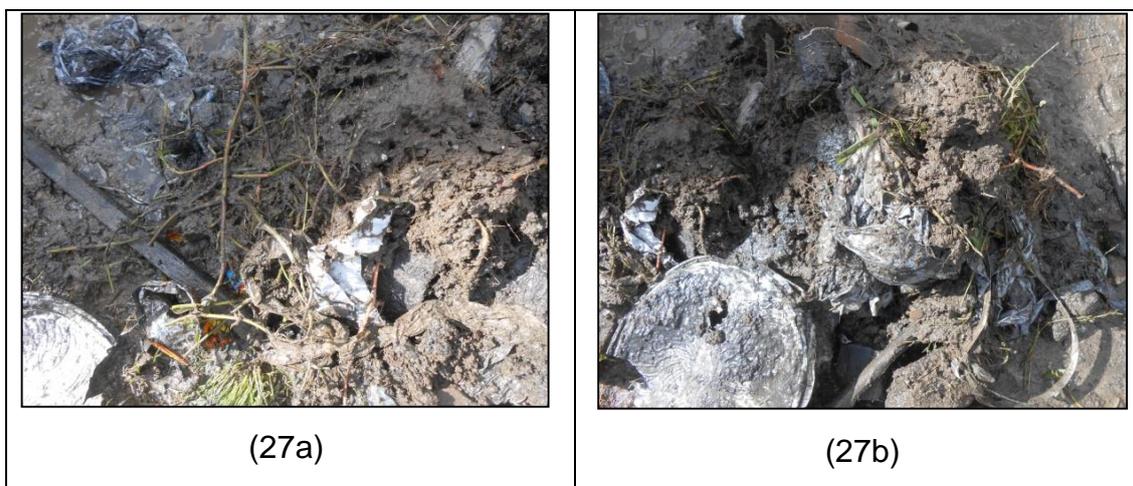
Na observação do ponto 8, conforme mostra as Figuras 27a e 27b, havia a presença de entulhos despejados pela população, que podem proliferar doenças transmitidas por vetores. A obstrução e o entupimento do microdreno, cria pontos de alagamentos que propiciam condições ideais para a proliferação de vetores.

Figuras 27a e 27b: Resíduos sólidos acumulados no Ponto 8.

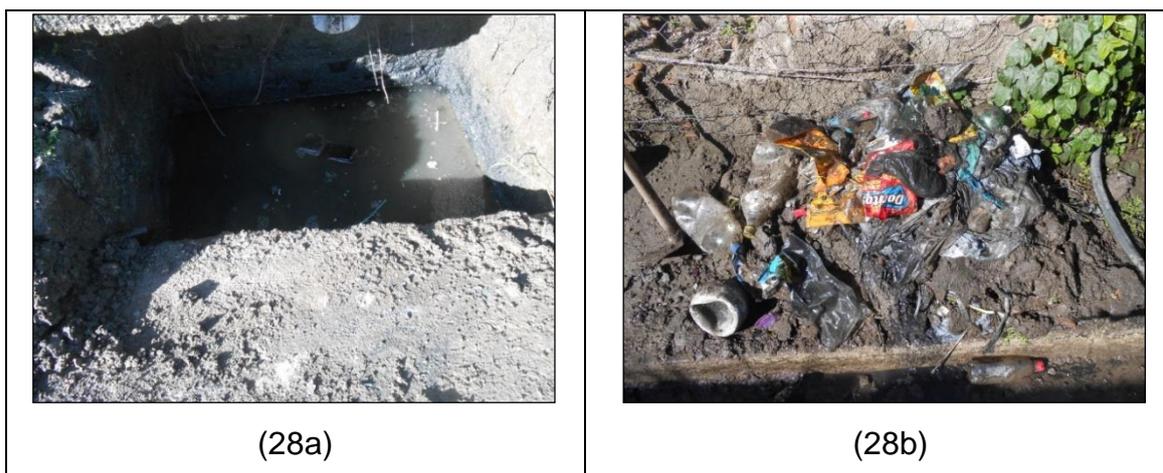
Neste local, o excesso de lodo é originado pelo lançamento do efluente doméstico, conforme mostra as Figuras 28a e 28b. Observa-se que quando ocorre chuvas mais intensas forma-se pontos de alagamento nessa microrregião, pois não ocorre escoamento pluvial pela razão do dreno ser transferido para uma sarjeta com muitas algas e lodo, uma vez que, o desnível é pequeno e pela obstrução da sarjeta, a população convive e padece com os alagamentos e com a contaminação da água pluvial. Conforme Xavier (2010), a topografia plana da Cidade de Pelotas, com baixa declividade, prejudica, consideravelmente, o escoamento pluvial. Além disso, a ocupação urbana irregular em locais de cotas altimétricas baixas acomete em diminui a infiltração natural do solo e, também, diminui a áreas de banhado.

Figuras 28a e 28b: Tubo de efluente doméstico (a) e resíduos sólidos no Ponto 9.

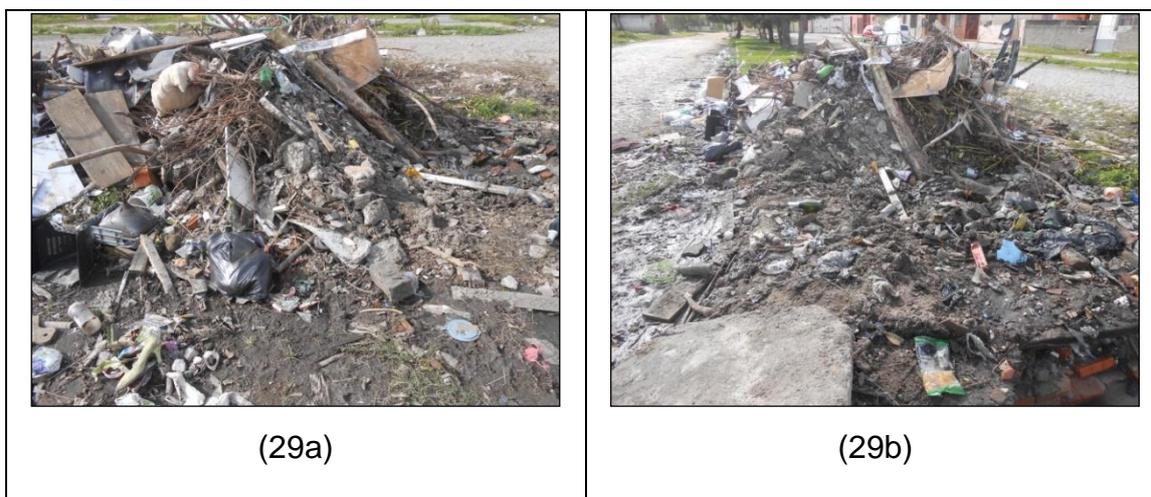
Foi constatado, nesta localidade residencial próximo do ponto 10, a presença de restos de poda, resíduos de construção civil, móveis e demais resíduos (Figuras 29a e 29b). Assim, a população descarta inapropriadamente grande parte do resíduo gerado, causando sérios problemas de saúde pública. Conforme a Política Ambiental de Pelotas (PAP), os resíduos de podas de árvores e jardinagem devem ser encaminhados para o Horto Florestal do Município, onde são processados para serem transformados em composto orgânico. Assim sendo, a Prefeitura Municipal presta o serviço, mas os moradores não estão participando proativamente das ações feitas pelo órgão público. Portanto, além deste serviço, deve haver a participação ativa e frequente da sociedade. Assim, a educação ambiental torna-se um dos principais instrumentos para o fomento do saneamento básico.

Figuras 29a e 29b: Entulhos próximos do Ponto 10.

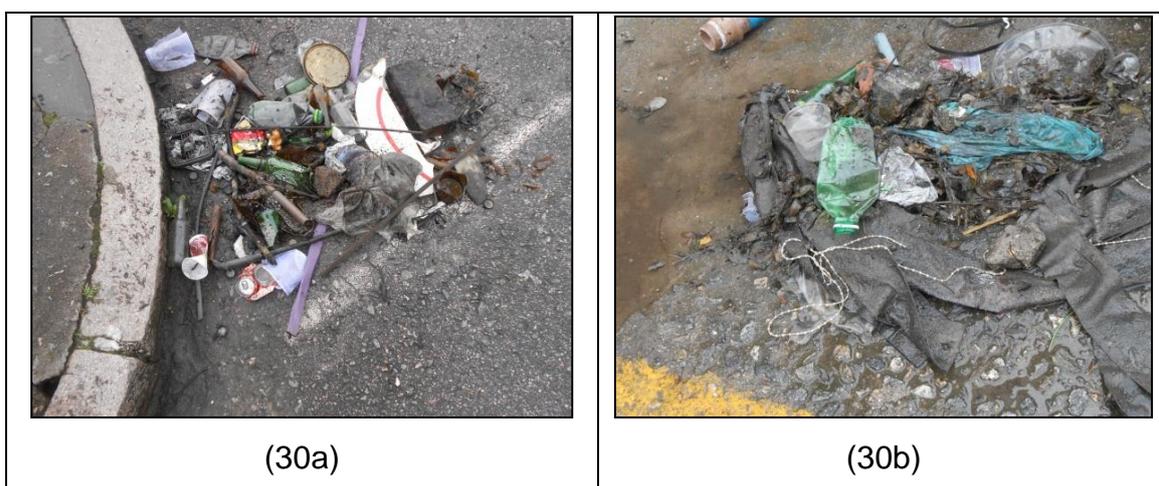
Este ponto da microdrenagem, está localizado próximo a uma área pública de lazer onde circulam diariamente muitas pessoas, por isso, constata-se que parte da população descarta os resíduos nestes logradouros. Desta forma, a educação ambiental é necessária para a inclusão social da sociedade, com o intuito de formar cidadãos conscientes e preocupados com o meio ambiente. Conforme salienta Penteadó (2007), a Educação Ambiental nas escolas é considerada uma boa prática de formação e conscientização ambiental. Através de um ensino ativo e participativo, o cidadão desenvolve uma formação crítica e reflexiva com a capacidade de atuar de forma complexa, aos aspectos socioambientais.

Figuras 30a e 30b: Resíduos sólidos acumulados no Ponto 11.

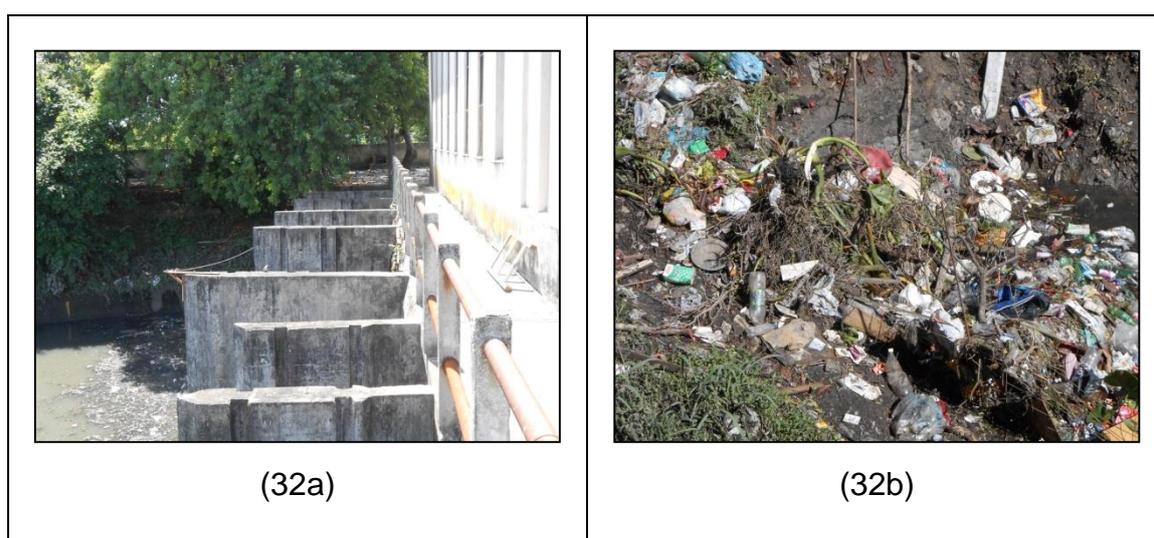
Na Casa de Bombas do Anglo (Figura 19), o canal artificial drena uma bacia densamente urbanizada e impermeabilizada, fato esse que facilita o transporte dos resíduos sólidos pelo escoamento, que carrega uma quantidade preocupante de materiais indesejáveis que deteriora a qualidade da água. Já na Casa de Bombas do Leste, o canal natural tem um escoamento maior, em relação a Casa de Bombas do Anglo, por ser uma confluência de diversos canais naturais. Portanto, para evitar danos os resíduos devem ser removidos pela operação de dragagem ou pelo uso de uma retroescavadeira.

Em termos visuais, os sólidos carregados na microdrenagem e o descarte inadequado dos resíduos no Canal Anglo e Leste são preocupantes (Figuras 32a e 32b). Grande volume de sólidos reduz a capacidade de escoamento do corpo receptor da macrodrenagem, pois ocorre depósito do sedimento, junto com os resíduos, além das algas e dos aguapés que se desenvolvem e que, posteriormente, irão se depositar no fundo do canal. Outra parte, destes resíduos fica retida no mangote de borracha ou nas grades de proteção das casas de bombas, as quais são retirados para não danificar as bombas.

Figura 32a e 32b: Casa de Bombas do Anglo – macrodrenagem.

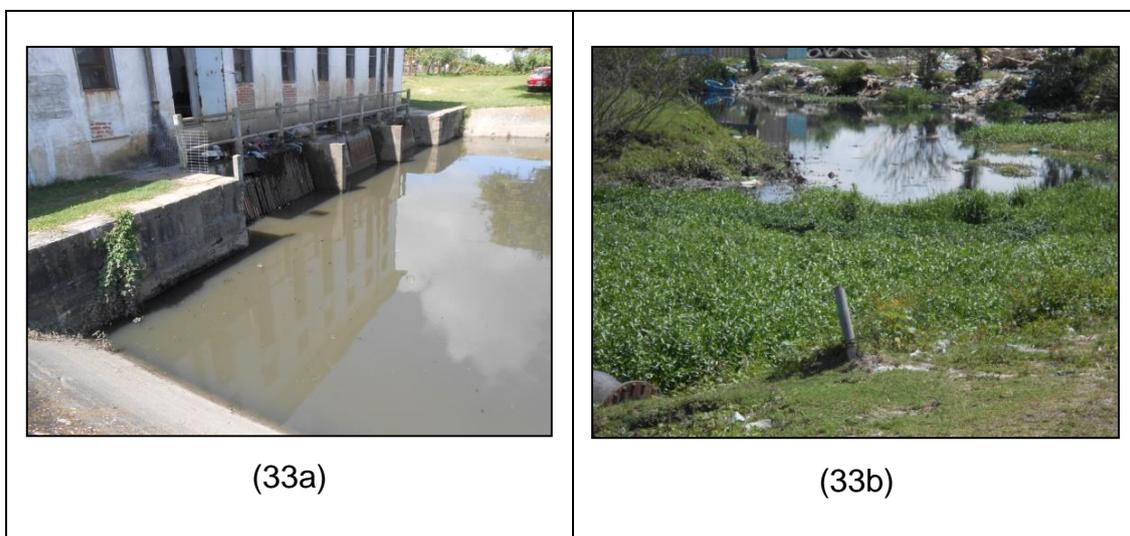
em todas as análises, motivo pelo qual foram observados grandes volumes de algas, de aguapés e de gramíneas, além de madeiras compensadas, processadas, galhos e folhas (Figuras 33a e 33b).

Figura 33a e 33b: Casa de Bombas do Leste (33a) e Canal de macrodrenagem na bacia do pepino (33b).
