Introdução

Com isto, foi possível abordar um estudo a respeito dos conceitos e critérios a serem utilizados na definição e elaboração de um projeto arquitetônico em prédios históricos, usando como modelo de estudo, um projeto de intervenção arquitetônica, realizado no prédio do Grande Hotel.

A idéia de investigar os conceitos e critérios que norteiam um projeto de intervenção surgiu depois do desenvolvimento do Projeto de Reciclagem e Intervenção Arquitetônica, desenvolvido durante a graduação do curso de Arquitetura e Urbanismo, da Universidade Católica de Pelotas.

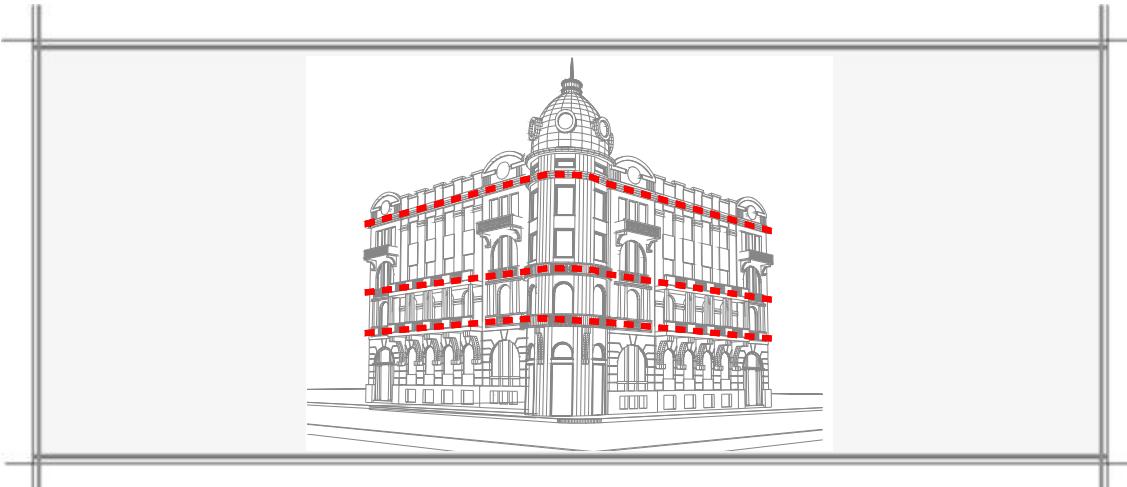
Figura 2 - Perspectiva Esquemática do Prédio. Desenho: Cristiane Müller.

Em relação à cobertura, possui três tipos: a cobertura geral do prédio, de estrutura de madeira e cobertura de telha de barro, a clarabóia, com estrutura metálica e vidro e a cúpula, com estrutura de madeira e telha de bronze.

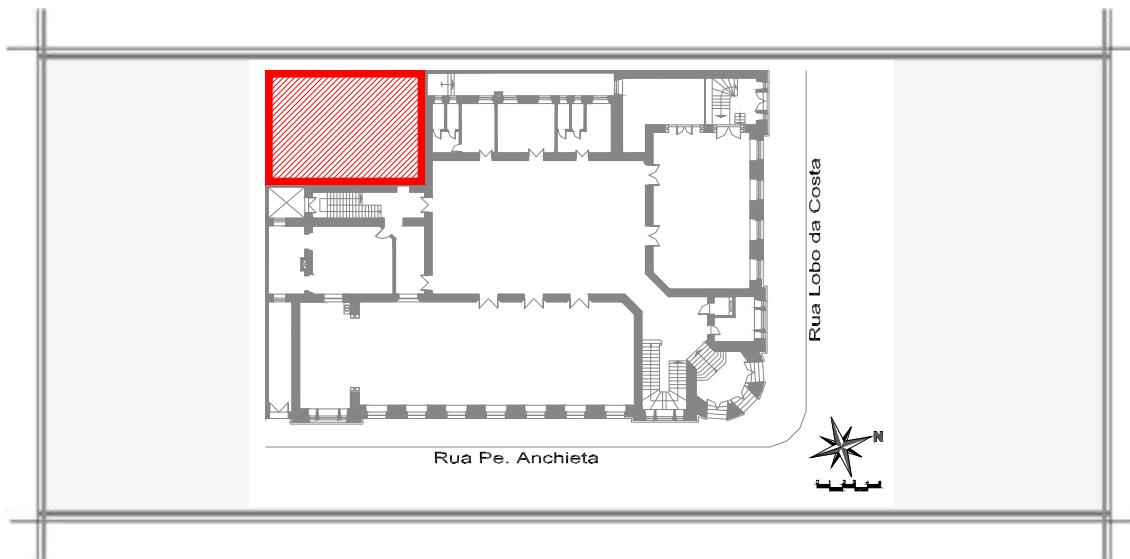
O primeiro ponto analisado é a composição geral da planta, onde se observa a retirada de um volume destacado, caracterizando um volume subdividido.

Figura 4 - Planta Baixa 1º Pavimento. Desenho: Cristiane Müller.

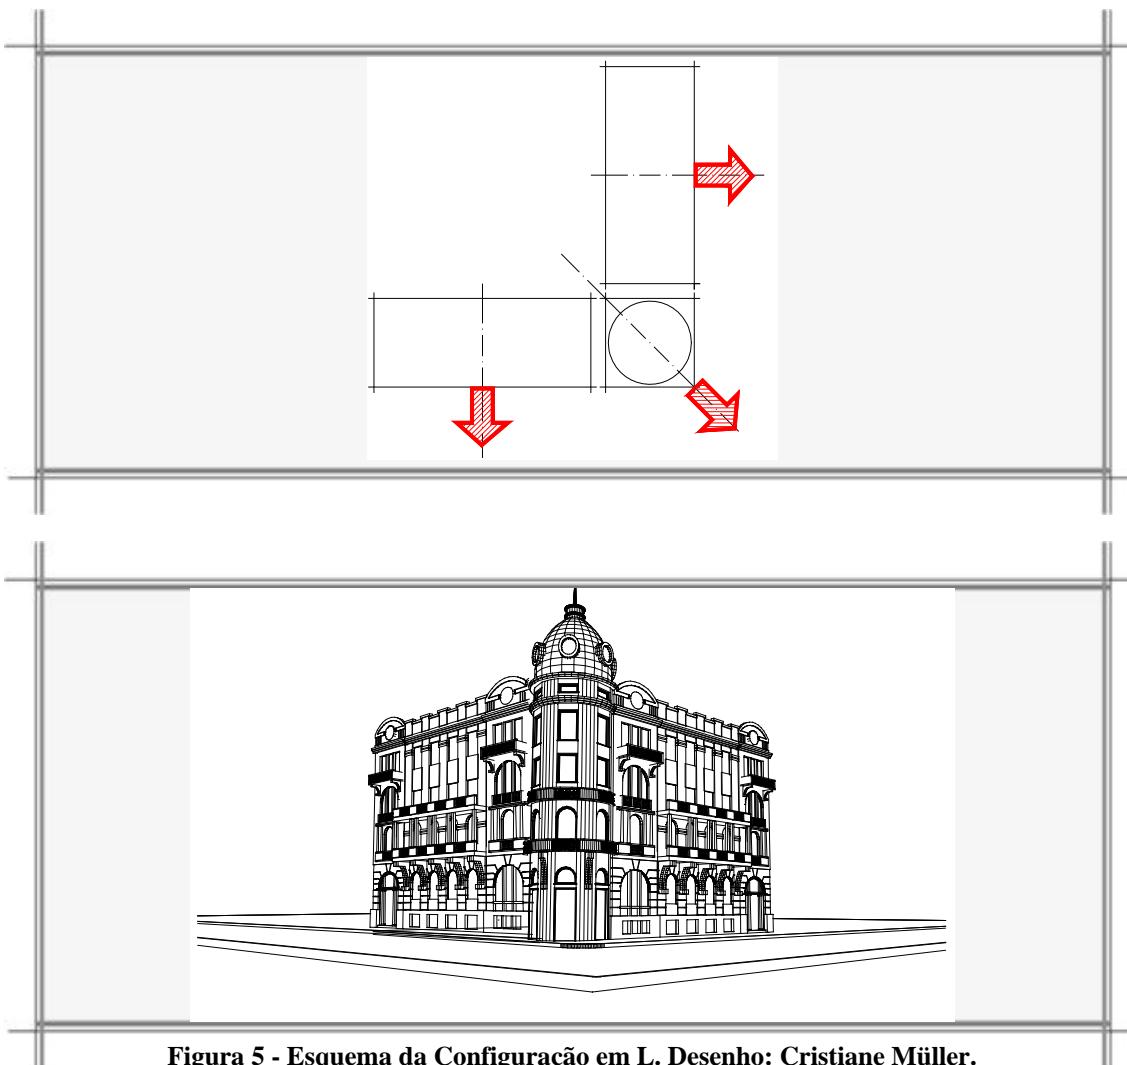
O arredondamento desta aresta, enfatiza a continuidade das superfícies constituintes de uma forma, a compacidade de seu volume e a suavidade do seu contorno.

Figura 5 - Esquema da Configuração em L. Desenho: Cristiane Müller.

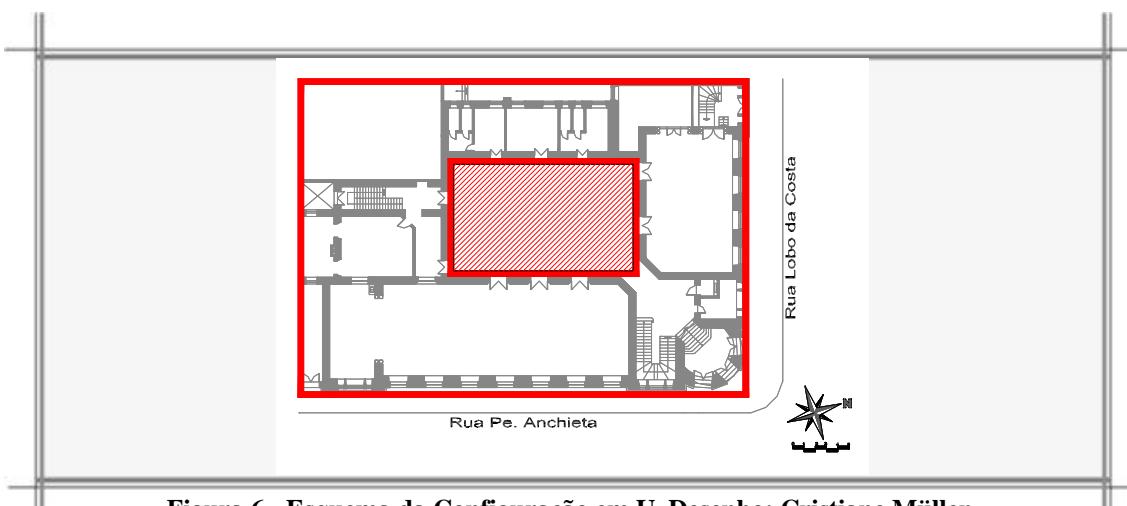
A outra configuração, observada na planta baixa, é caracterizada como configuração um U, onde pode-se focalizar um elemento significativo dentro de seus campos (espaço da clarabóia).

Figura 6 - Esquema da Configuração em U. Desenho: Cristiane Müller.

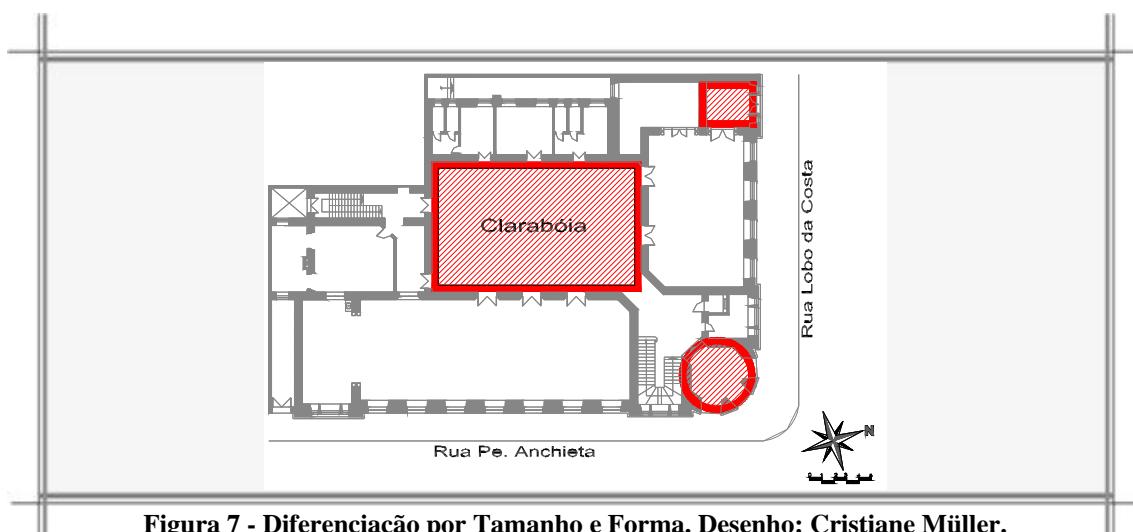
No caso do grande Hotel os espaços são interligados através da proximidade física, onde a significância dos espaços é dada através do tamanho e da forma, sendo ligados por um espaço comum, o espaço da clarabóia.

Figura 7 - Diferenciação por Tamanho e Forma. Desenho: Cristiane Müller.

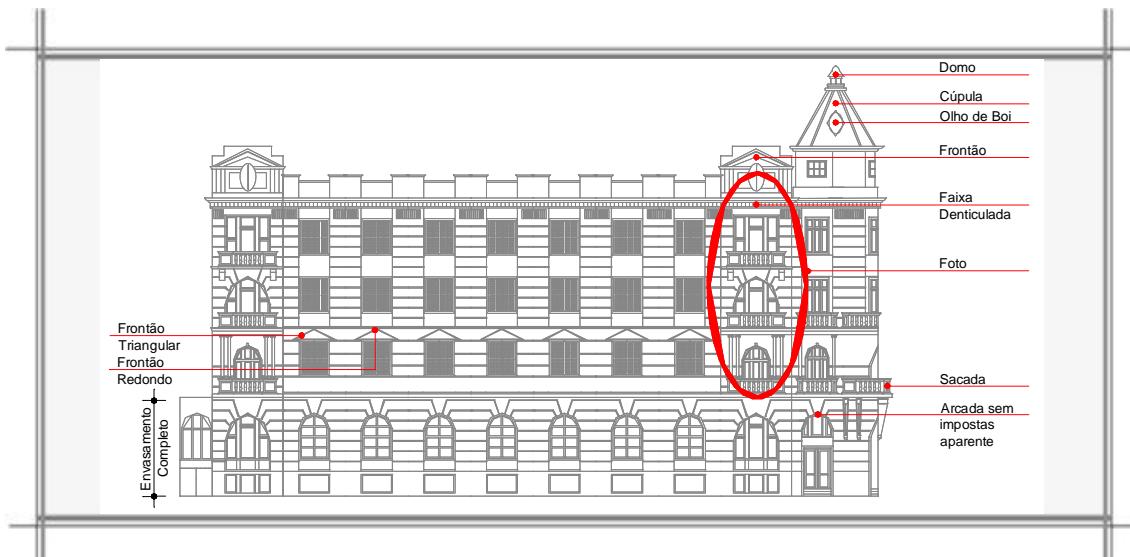
O Grande Hotel possui um estilo eclético, apresentando contornos neoclássicos e art-noveau.

Figura 47 - Análise de Gênero da Fachada da Rua Pe. Anchieta. Desenho: Cristiane Müller.

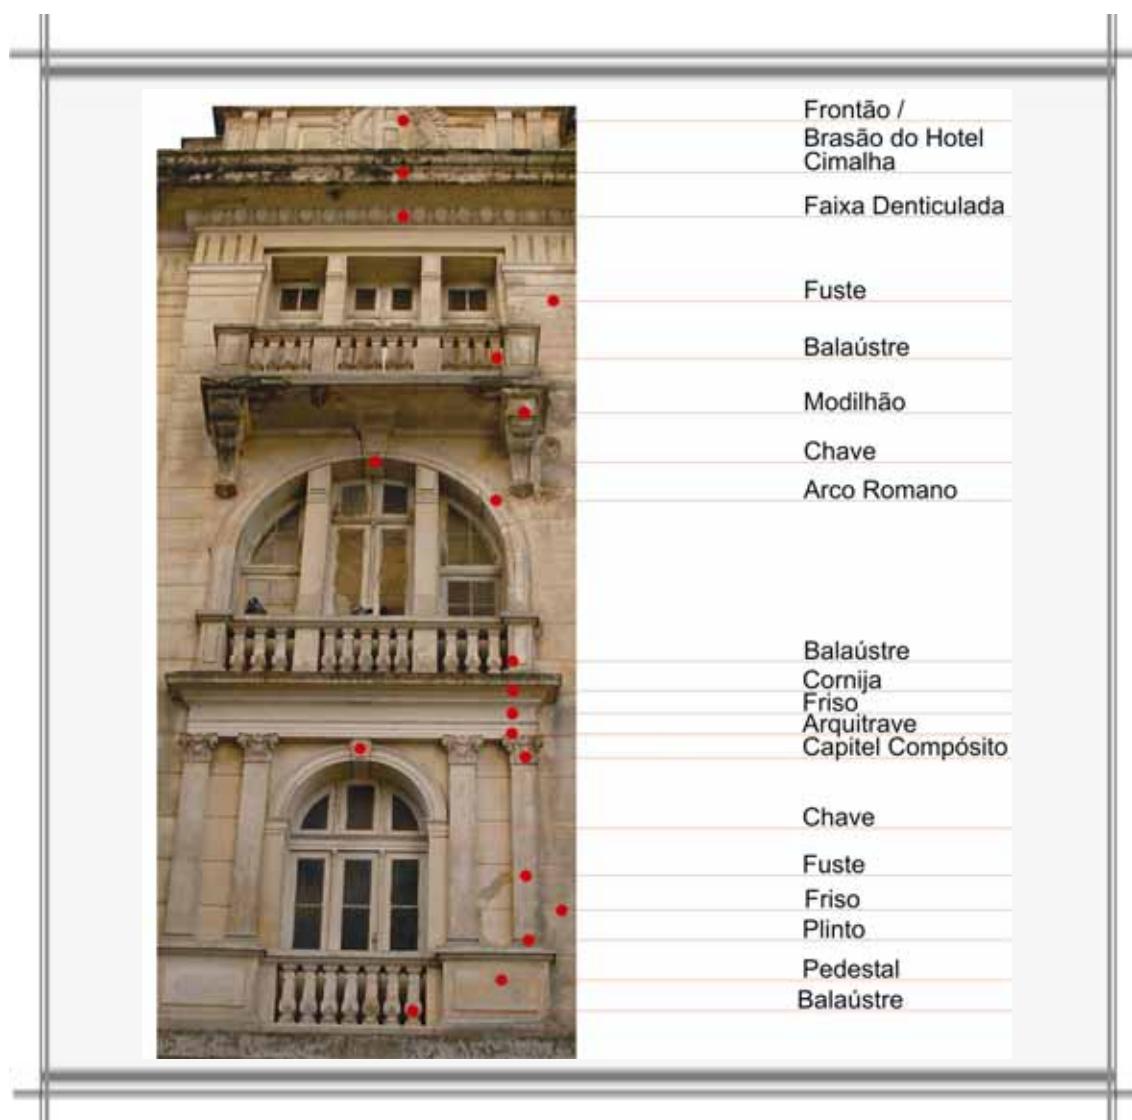
No terceiro e quarto pavimentos , as portas – janelas possuem bandeiras retangulares, sendo que as primeiras se abrem para um balcão que repete as soluções do balcão do segundo pavimento.

Figura 48 - Análise de Gênero de um trecho da Fachada da Rua Pe. Anchieta. Foto: Cristiane Müller.

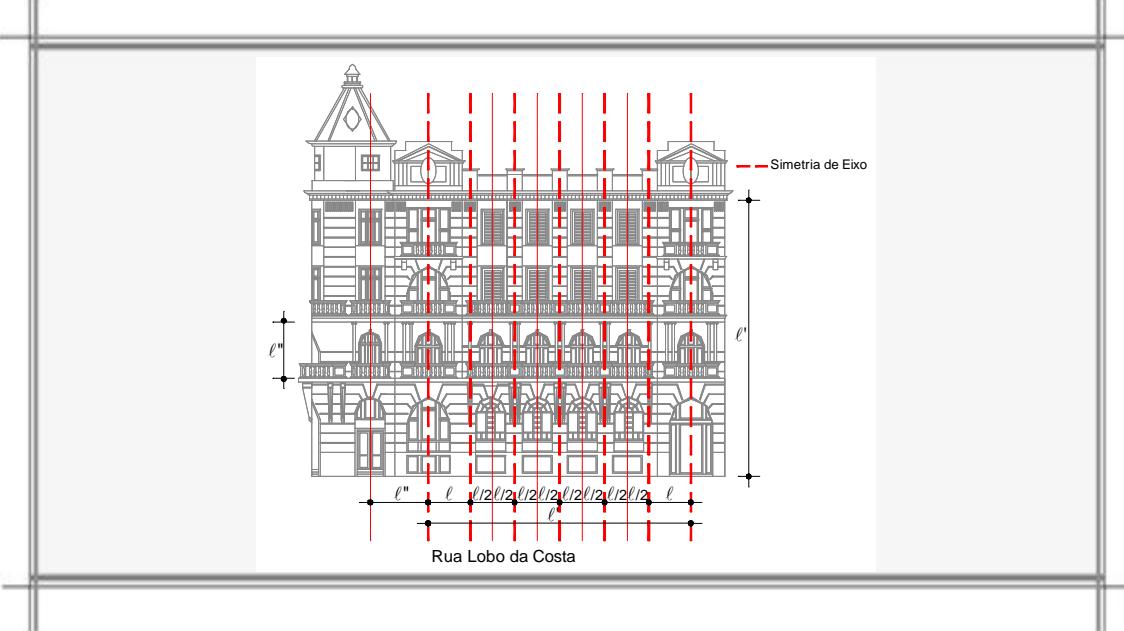
As análises de simetria foram elaboradas de acordo com três classificações: simetria de eixo, simetria de paralelismo e simetria de contraste.

Figura 49 - Análise da Simetria de Eixo da Fachada da Rua Lobo da Costa. Desenho: Cristiane Müller.

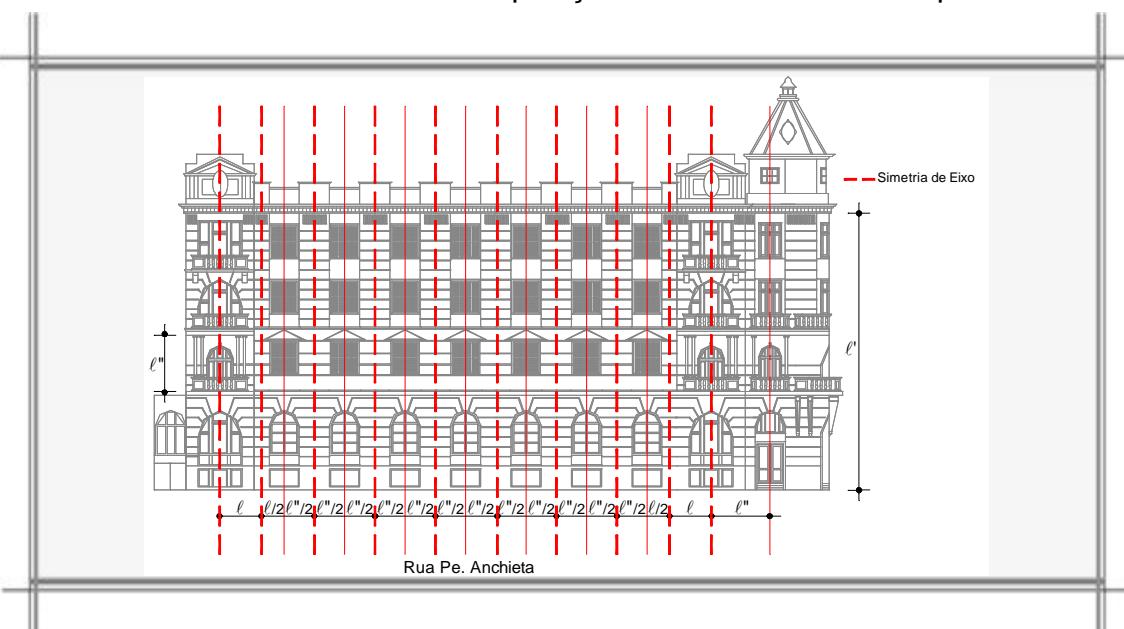
Verificou-se assimetria de disposição dos elementos no corpo cilíndrico.

Figura 50 - Análise da Simetria de Eixo da Fachada da Rua Pe. Anchieta. Desenho: Cristiane Müller.

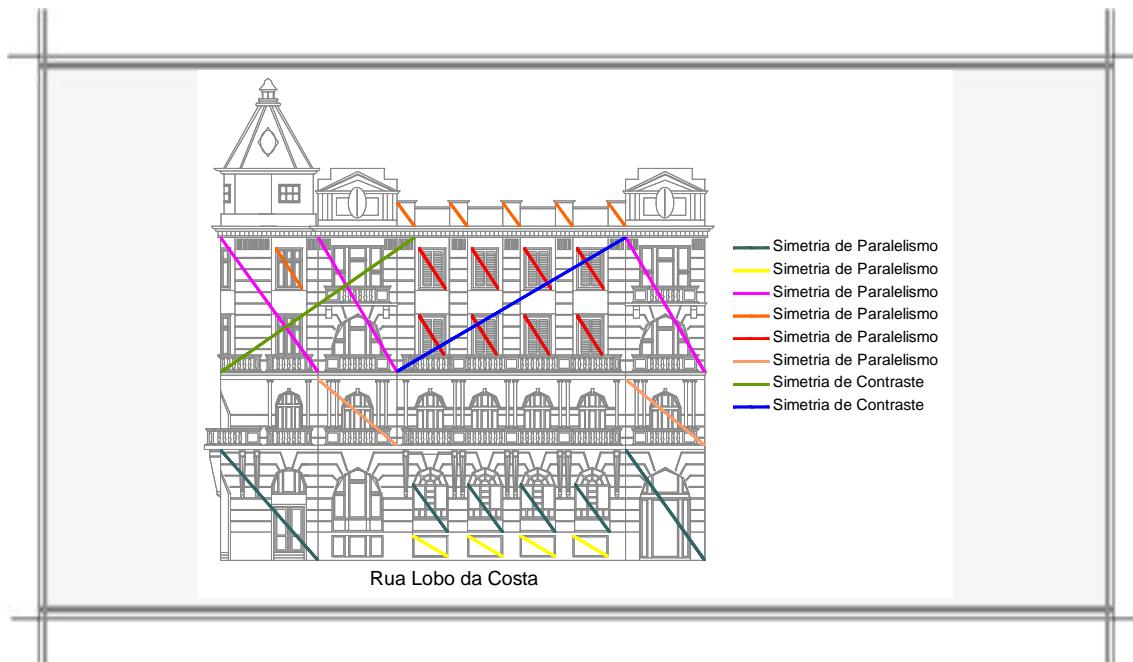
As simetrias de paralelismo e contraste significam um modo de encontrar retângulos semelhantes. Isso permitiu que fosse colocado dentro destes retângulos elementos menores, tais como janelas, peitoris, etc., proporcionais aos planos da fachada, que lhe servem de fundo.

Figura 51 - Análise da Simetria de Paralelismo e de Contraste da Fachada da Rua Lobo da Costa.
Desenho: Cristiane Müller.

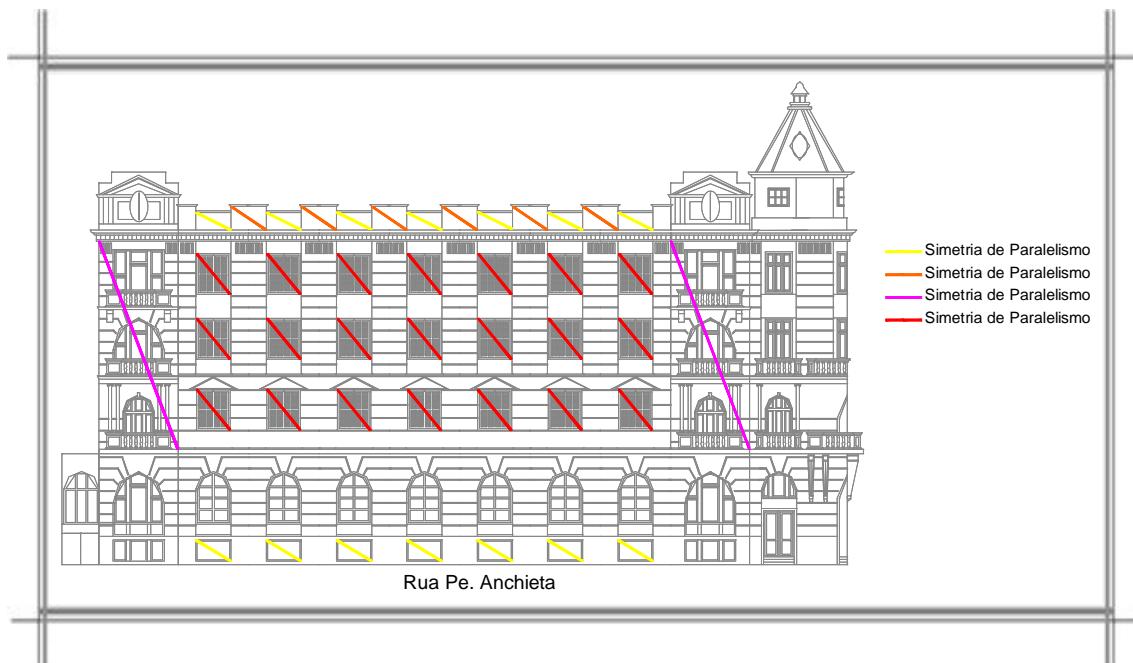
Figura 52 - Análise da Simetria de Paralelismo e de Contraste da Fachada da Rua Pe. Anchieta.
Desenho: Cristiane Müller.

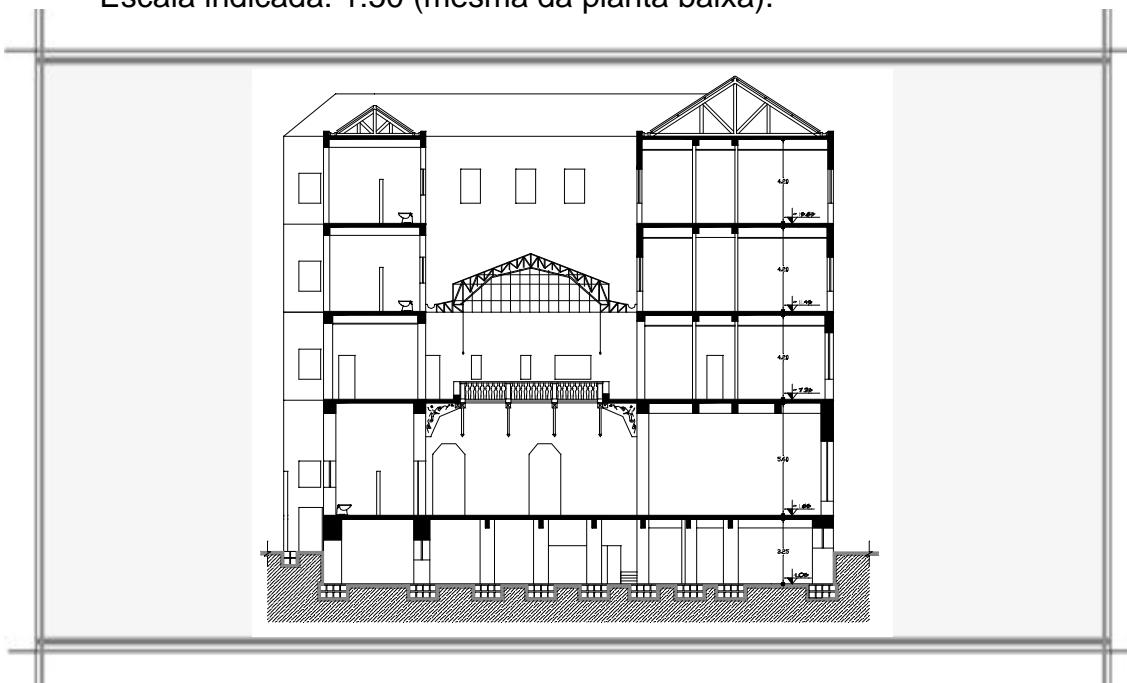
Escala indicada: 1:50 (mesma da planta baixa).

Figura 62 - Corte Transversal. Desenho: Cristiane Müller.

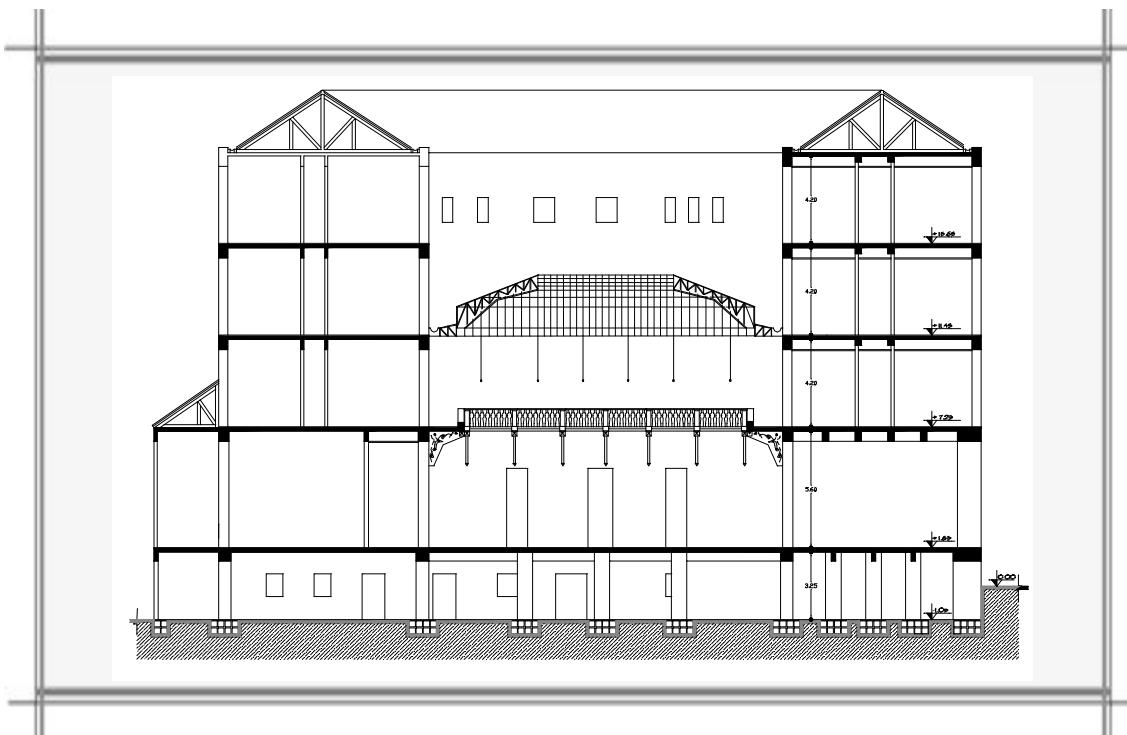
Figura 63 - Corte Longitudinal. Desenho: Cristiane Müller.

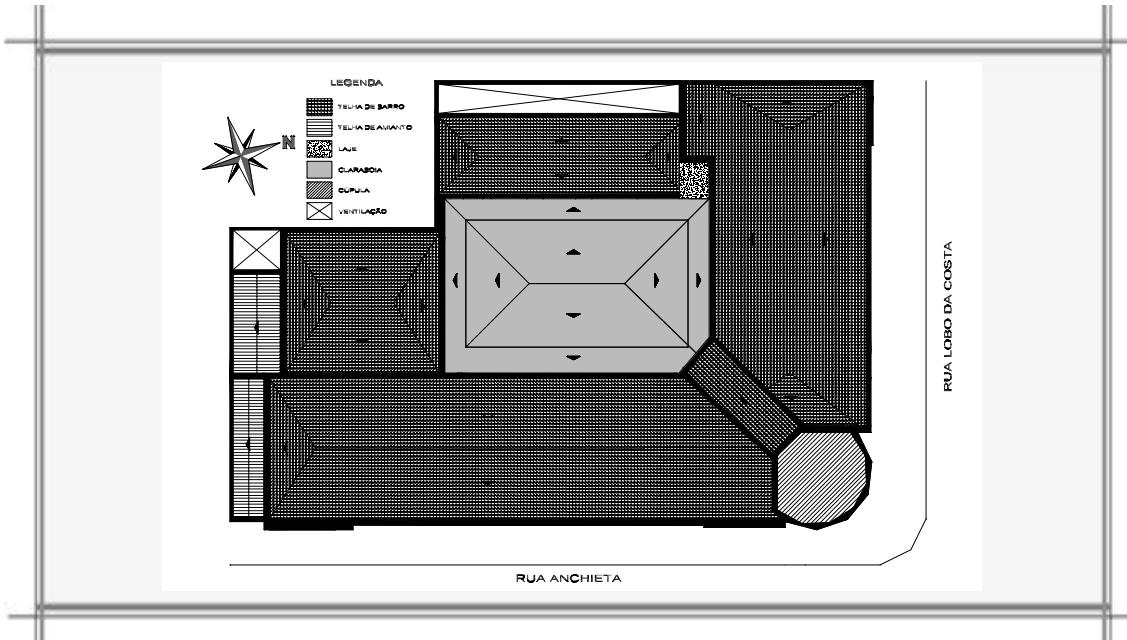
Escala indicada: 1:100 ou 1:50.

Figura 64 - Planta de Cobertura. Desenho: Cristiane Müller.

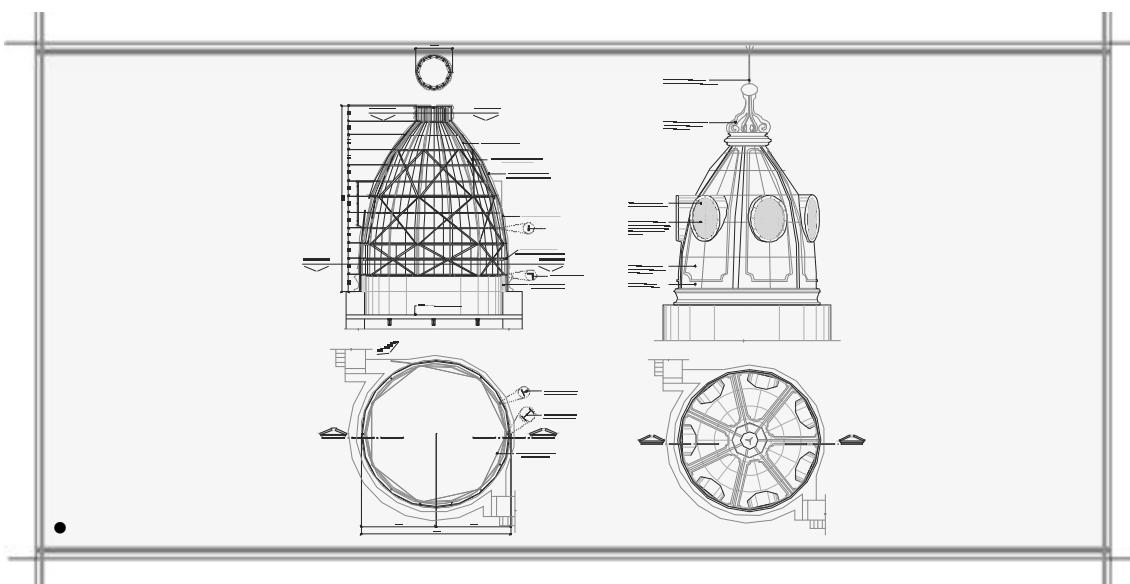
Figura 67 - Detalhe das Plantas Baixas, Corte e Vista da Cúpula. Fonte Prefeitura Municipal de Pelotas.

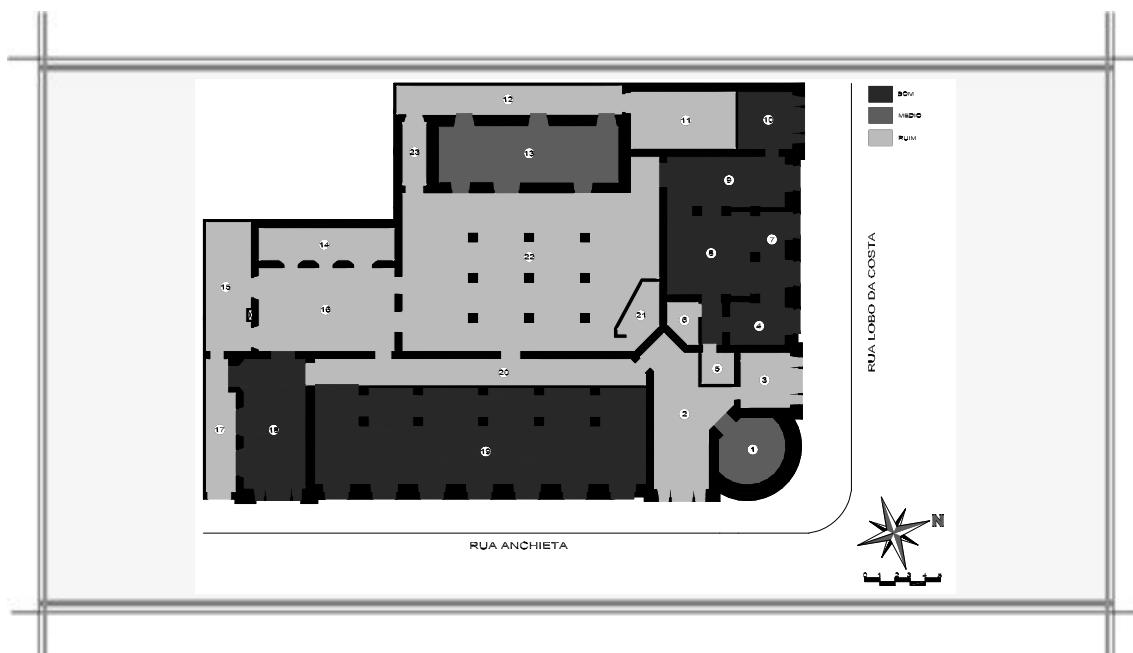
Nas plantas esquemáticas, foram utilizados três conceitos de conservação: bom, médio e ruim.

Figura 68 - Planta Baixa do Subsolo – Estado de Conservação. Desenho: Cristiane Müller.

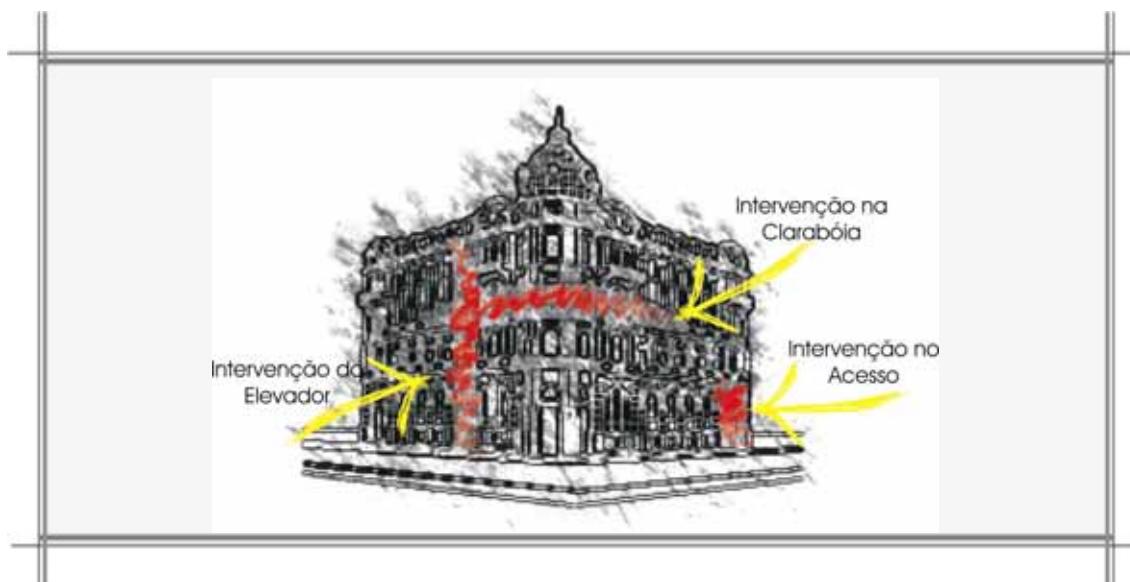
As intervenções mais significativas para este estudo foram as realizadas no hall de entrada, com implantação do elevador e a intervenção na clarabóia e a intervenção de um acesso para deficientes físicos no acesso secundário do prédio.

Figura 77 - Esquematização das Principais Intervenções. Desenho: Cristiane Müller.

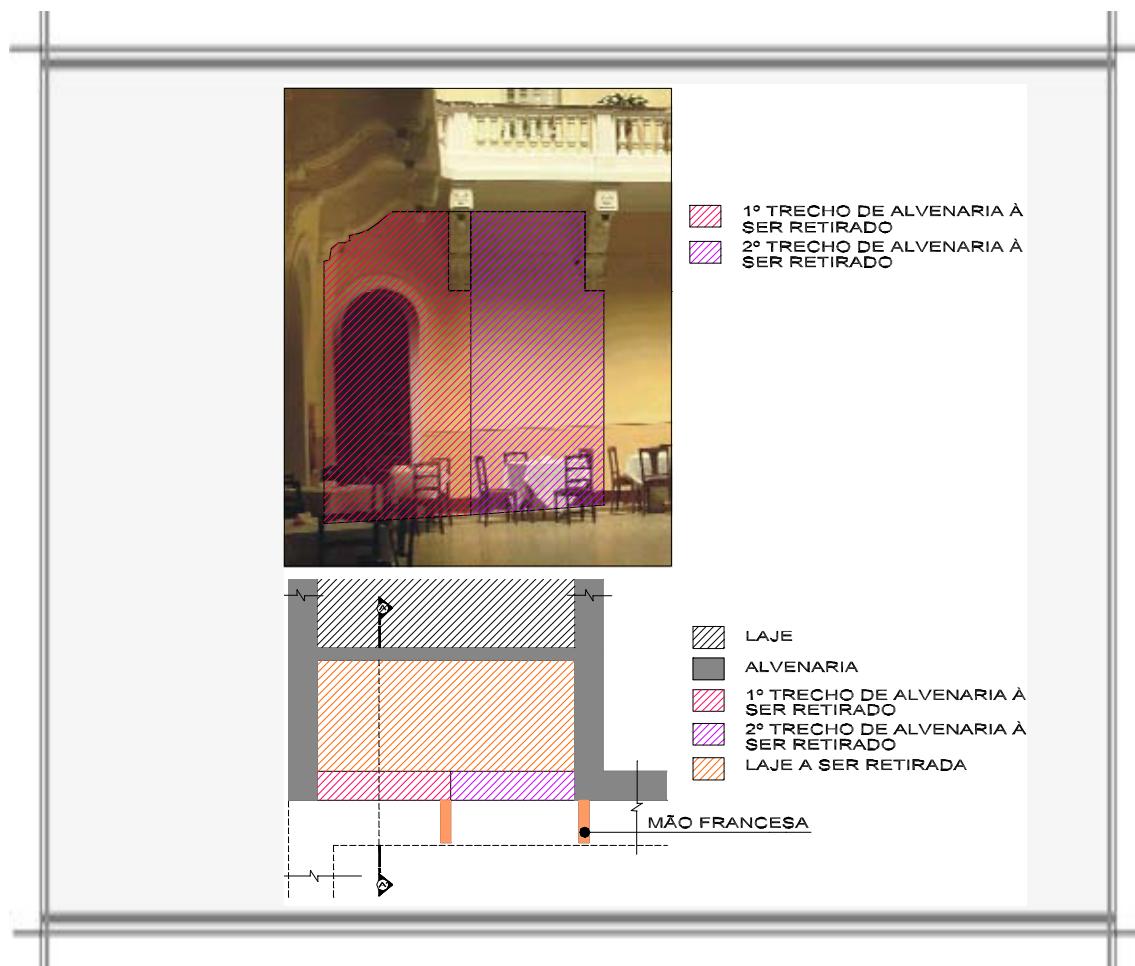
Amarrada a esta nova estrutura, foi proposto o reforço dos modilhões, a fim de evitar possíveis fissuras.

Figura 90 - Etapas para a inserção. Desenho: Cristiane Müller.

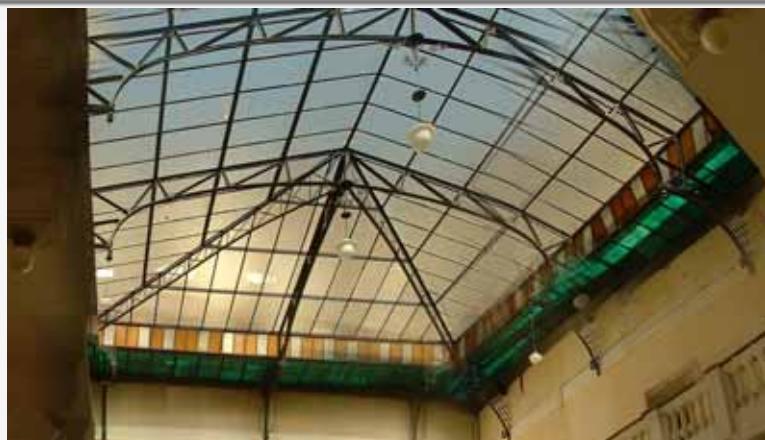
As intervenções realizadas na clarabóia se aplicam ao caso de restauração visto que, foram diagnosticados muitos danos na estrutura da mesma.

Figura 93 - Clarabóia Atual. Foto: Cristiane Müller.

Após este procedimento, a estrutura da clarabóia estaria pronta para receber o revestimento final, a fim de protegê-la de futuros danos.

Foi proposto também a troca da calha que circunscreve a clarabóia, por apresentar muitos vazamentos.

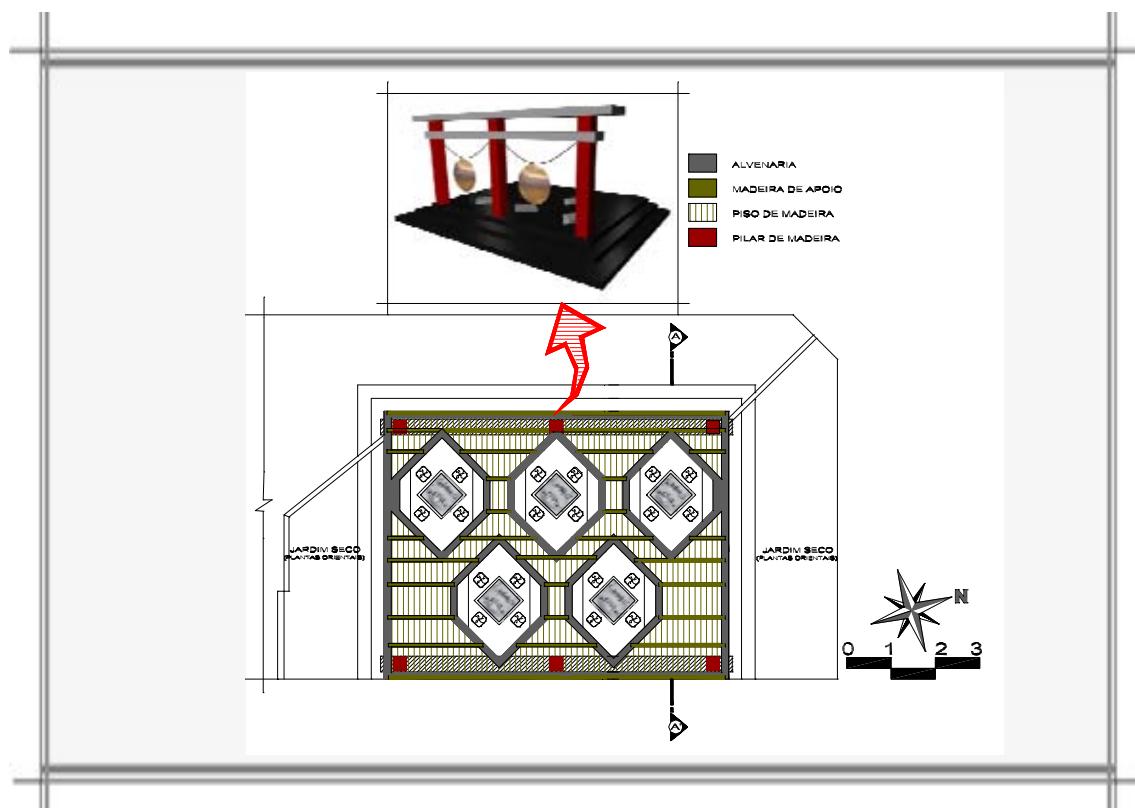
A idéia desses módulos surgiu a fim de criar um ambiente que pudesse ser desmontado, cuidando para que não interferisse na estrutura do prédio e possibilitando também a mudança do tema do restaurante, quando necessário.

Figura 97 - Planta Esquemática do Restaurante. Desenho: Cristiane Müller.

De modo que essa intervenção pudesse se tornar reversível, sem acarretar danos materiais ao prédio. Até mesmo porque tais intervenções podem vir a ser questionadas, levando o arquiteto a refletir sobre o peso da adequação do “novo” ao “antigo”.

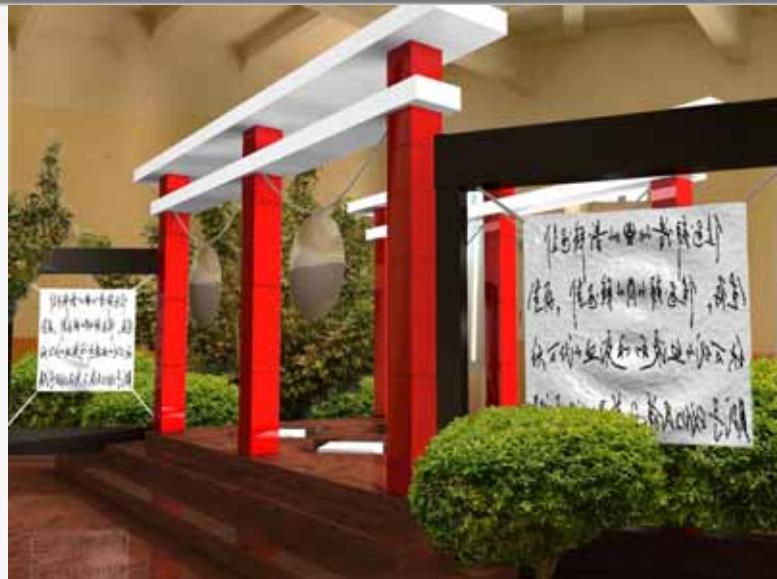
que no restaurante, foi montado um ambiente, que pode ser removido sem acarretar danos materiais ao bem.

Figura 98 - Simulação do Restaurante Temático. Desenho: Cristiane Müller.

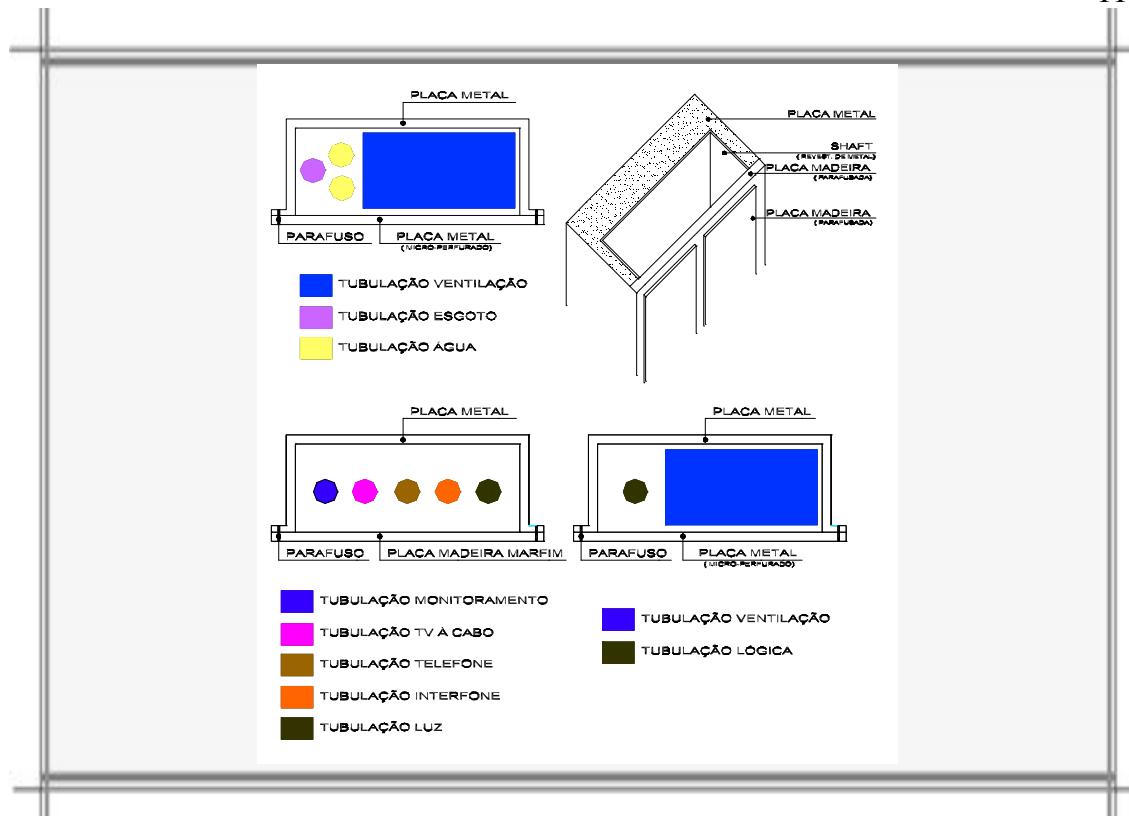
Implantando assim, pontos para a adaptação da infra – estrutura, afim de facilitar o acesso da manutenção, sem causar danos ao prédio.

Figura 108 - Esquema de funcionamento de Shafts. Desenho: Cristiane Muller.

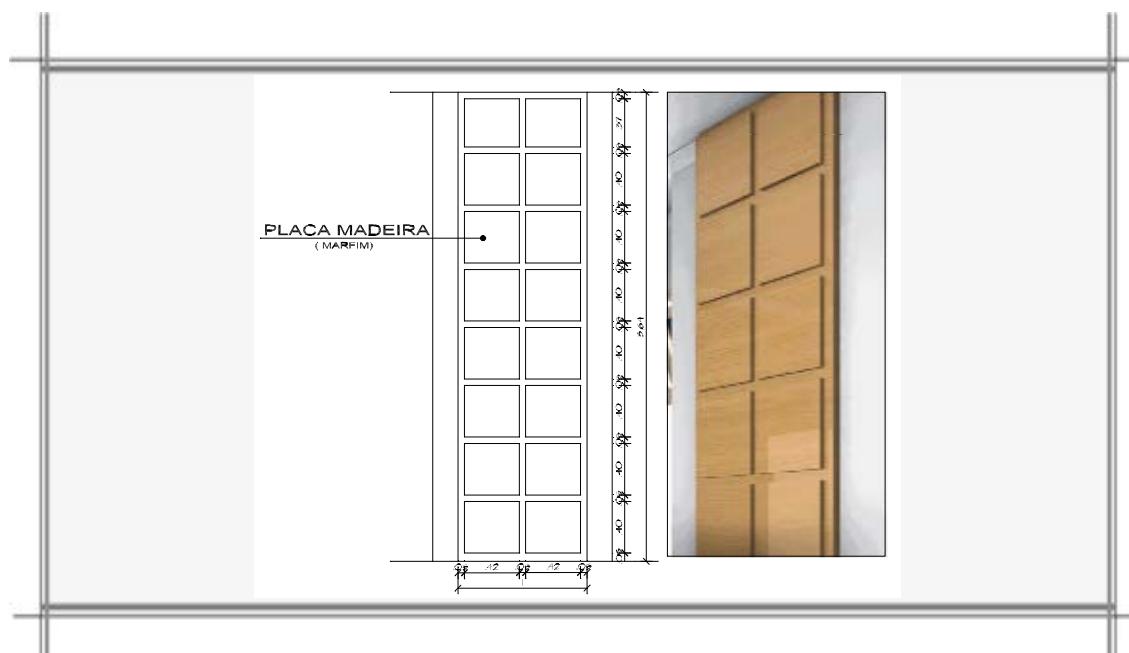
Figura 109 - Detalhe do Revestimento do Shaft. Desenho: Cristiane Muller.

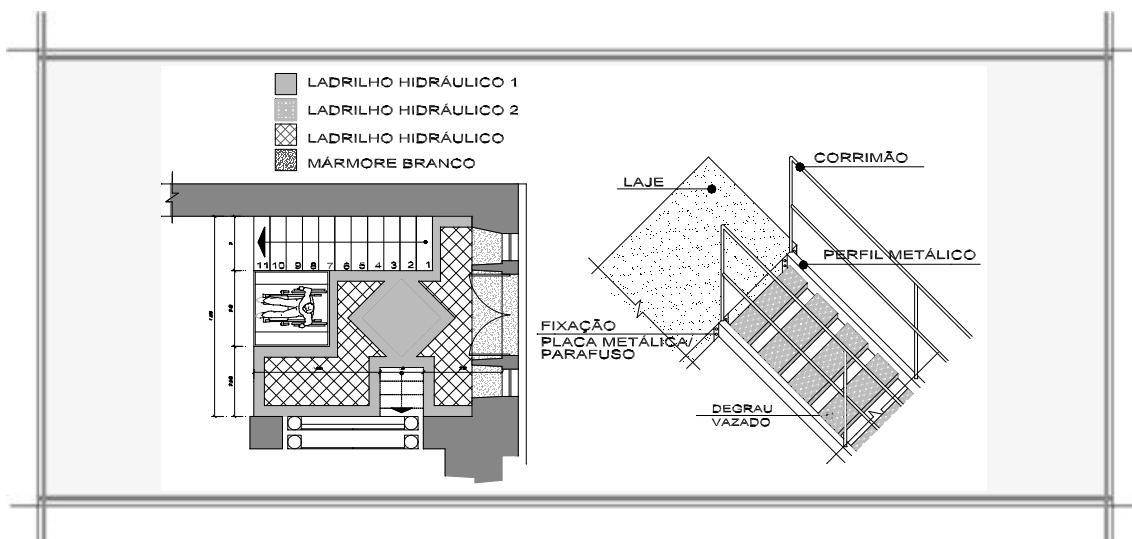
Optou-se pela implantação desta adaptação, no acesso “secundário”, visto não existe acesso aos deficientes físicos ao prédio, pela existência de escadas.

Figura 113 - Planta e Perspectiva do Acesso. Desenho: Cristiane Müller.

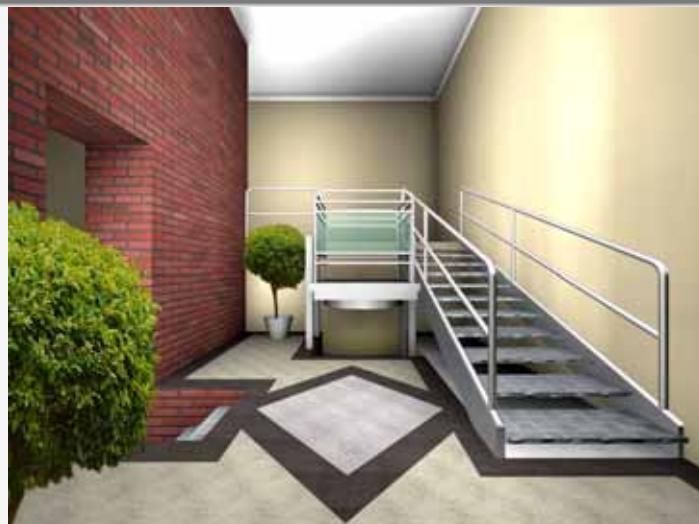
Foi proposto a colocação de um elevador para deficientes, visto que seria inviável a implantação de uma rampa com inclinação adequada para estes casos, devido ao pouco espaço disponível.

Figura 114 - Simulação do Acesso. Desenho: Cristiane Müller.
