UNIVERSIDADE FEDERAL DE PELOTAS
INSTITUTO DE ARTES E DESIGN
CURSO DE PÓS-GRADUAÇÃO EM ARTES
ESPECIALIZAÇÃO EM PATRIMÔNIO CULTURAL E CONSERVAÇÃO ARTEFATOS

Gisela de Albuquerque Frattini

Monografia apresentada ao Curso de Pós-graduação em Artes, sob orientação da Professora Me **Ana Paula Neto de Faria**.

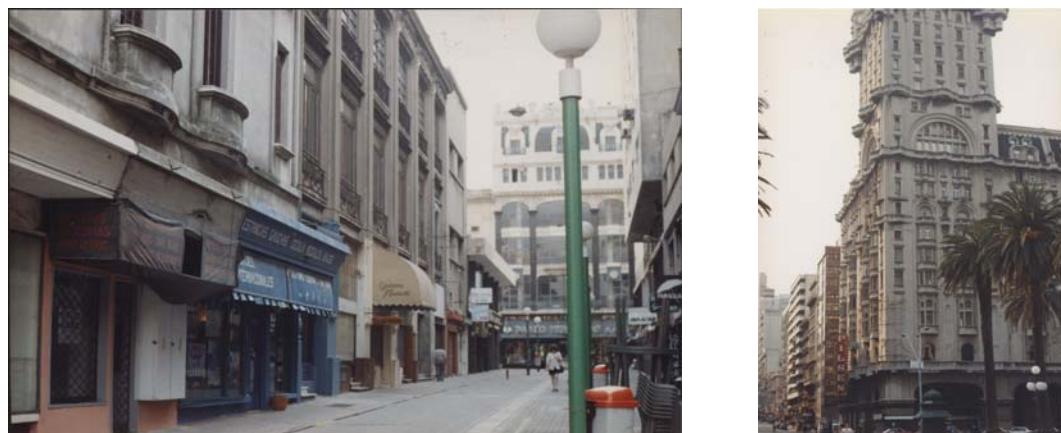
Figura 2 – Prédios *Art Nouveau* em cimento penteado, Montevidéu. Fotos: Ana Paula N. Faria, 1996.

Este contexto de "novas idéias" surge em Pelotas, entre outros fatos, com o uso do revestimento construtivo cimento penteado, aportado pelos arquitetos ou mestres italianos a Montevidéu, Buenos Aires e outras cidades Argentinas para "europeizar" estas metrópoles. Imitando a pedra européia, com técnica importada dos franceses, chamavam a este revestimento de *símil piedra paris* em boa parte da região do Prata. Por várias décadas se constituiu em característica marcante da produção arquitetônica das cidades mencionadas o que hoje motiva sua preservação. Exemplos de prédios com revestimento em cimento penteado nas cidades de Buenos Aires, Montevidéu e Córdoba podem ser vistos nas fotos abaixo.

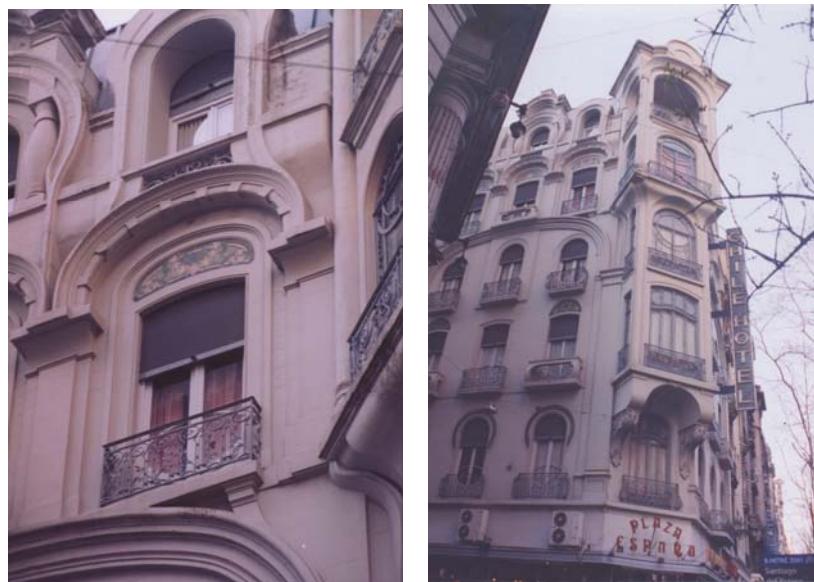
Figura 3 – Prédio *Art Nouveau* em cimento penteado, Buenos Aires. Fotos: Ana Paula N. Faria, 2002.

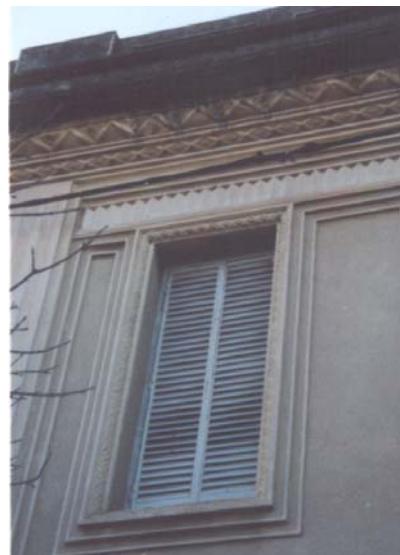
Figura 4 – Detalhe de edificação residencial em Córdoba, Argentina. Foto: Ana Paula N. Faria, 2002.

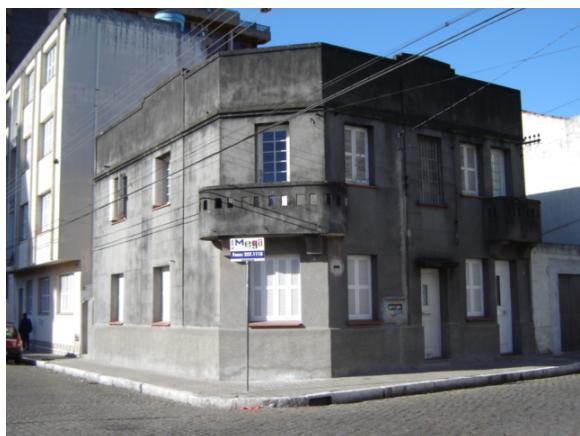
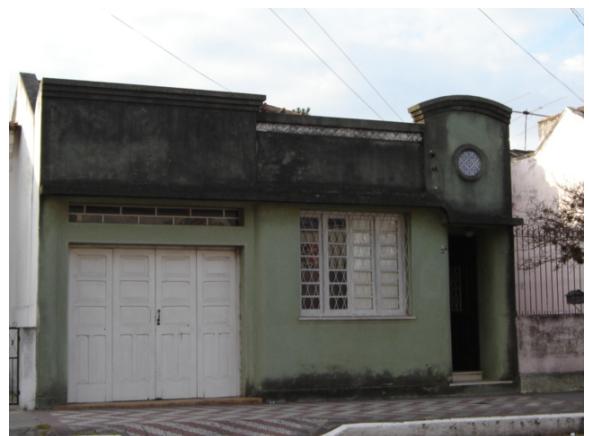
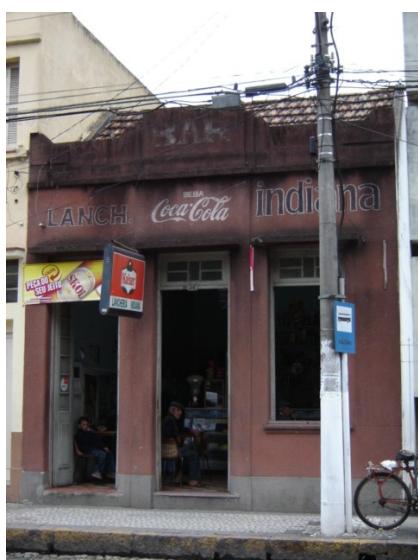
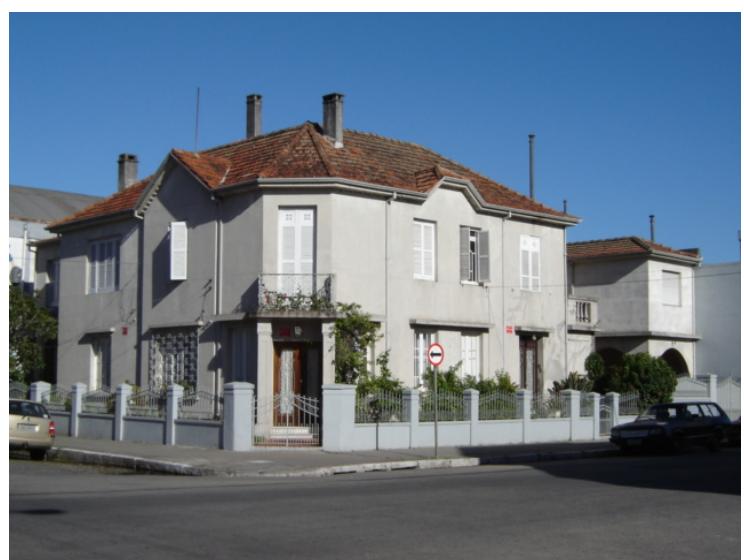
Figura 5 – Diferenças de coloração no acabamento com o uso do cimento penteado em construções em Pelotas. Fotos da autora, 2006.

O emprego de materiais naturais limitava a paleta de cores aos tons dos cinza e beges aos ocres, ao que se agregava o branco. Outras cores também aparecem, embora em menor número, como os tons de verde e os rosados.

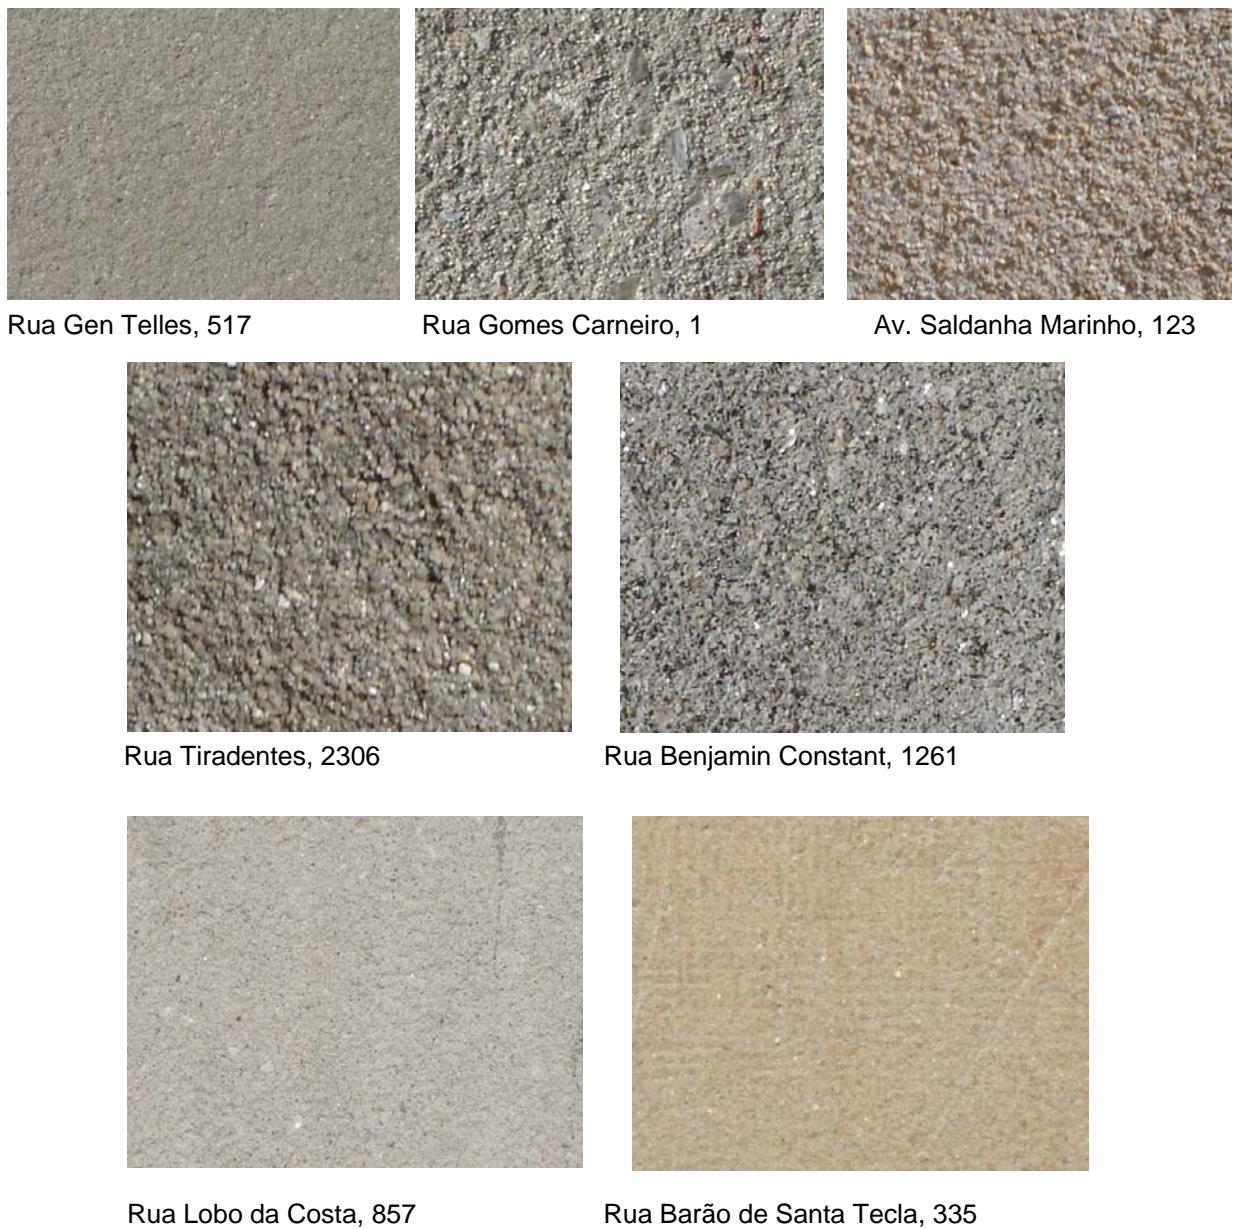
Figura 6 – Diferenças de textura no acabamento com o uso do cimento penteado em construções em Pelotas. Fotos da autora, 2006.

Como recurso estético, à cor se somava a textura que dependia da granulometria dos agregados, da técnica de aplicação e das ferramentas usadas para execução. Podemos notar nestes detalhes as diferenças de textura e brilho conseguidos com o cimento penteado:

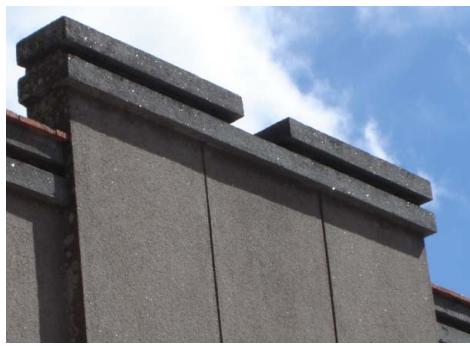
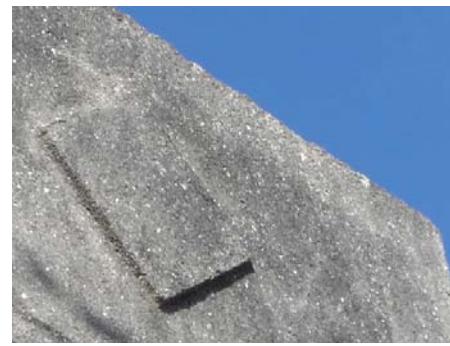
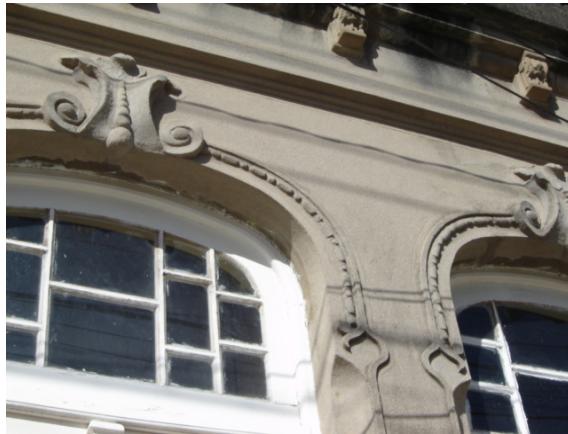
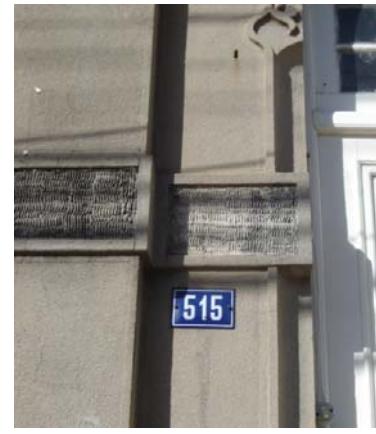
Figura 7 – Exemplos de ornamentos em fachadas com cimento penteado. Fotos da autora, 2006.

Por último, a volumetria dada por elementos como molduras, guarda-corpos, esculturas, completavam o conjunto de recursos estéticos.

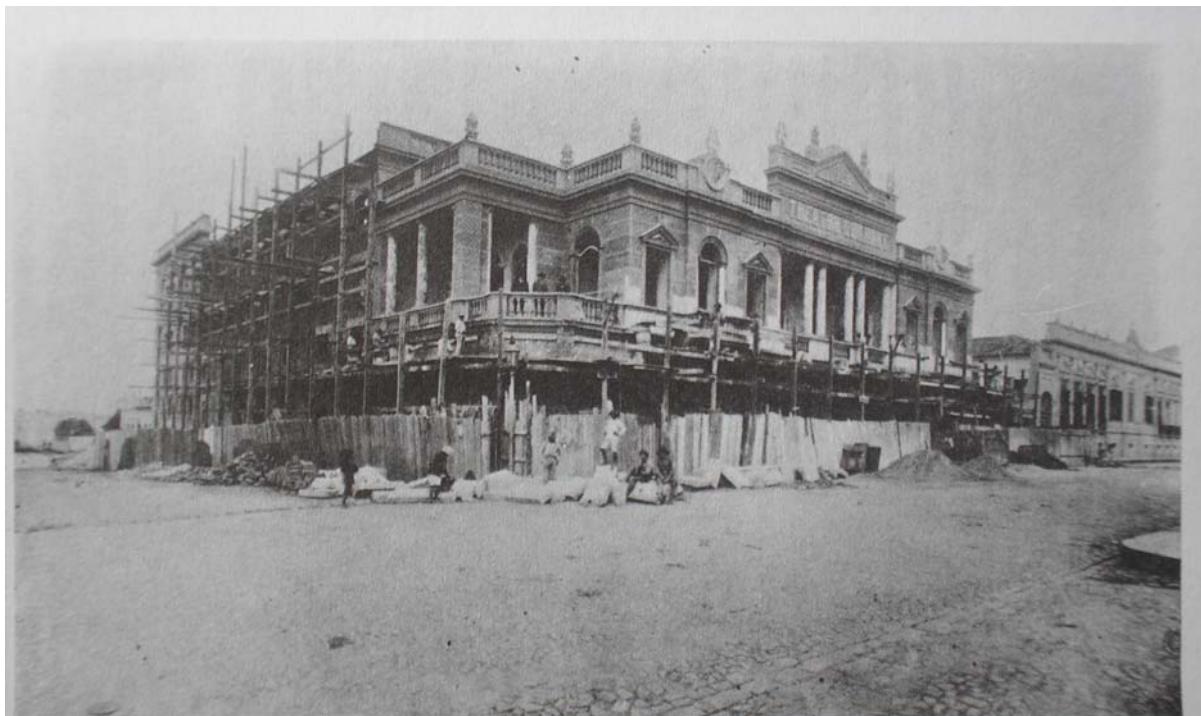
O teatro inacabado e ainda sem telhado

Figura 8 - Teatro Guarany em obras. 1920. Prédio onde foi aplicado cimento penteado na fachada.
Foto em: CALDAS e SANTOS (1994; p. 25)

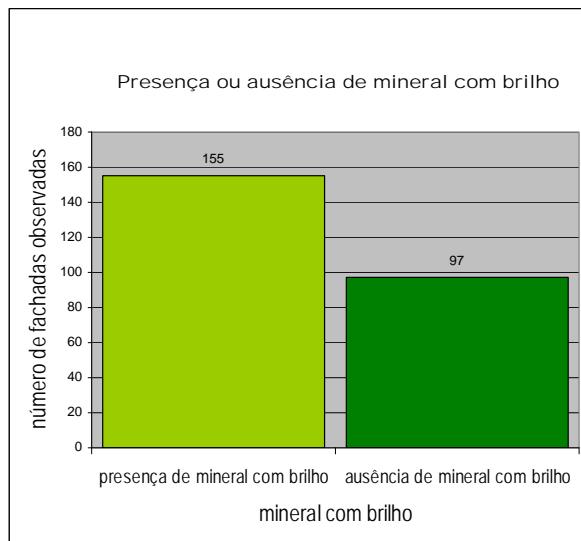
Quanto à presença de minerais com brilho no cimento penteado, a predominância encontrada foi para o uso de mineral com brilho num total de 63% dos casos, não sendo identificado o tipo de pedra, mas somente a análise superficial na fachada com a presença da luz do sol. Pôde ser observado, no entanto, que estes minerais possuíam granulometrias distintas e formas também distintas. Alguns rebocos possuíam o mineral com forma mais laminar e outros com forma mais arredondada.

Figura 17 – Gráfico da presença ou ausência de mineral com brilho no cimento penteado.

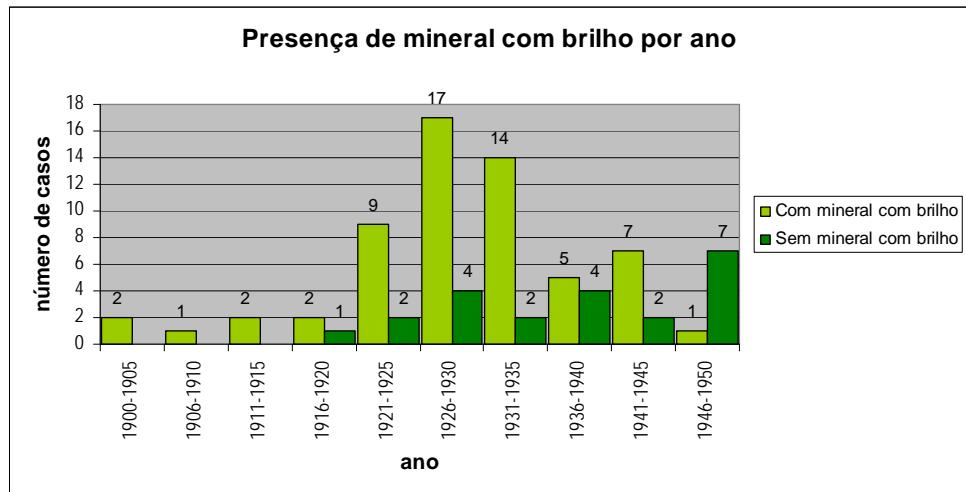
Também foi verificada se a presença ou ausência de mineral com brilho tinha correlação com a data da construção. Nesta correlação para todo o período estudado o cimento penteado apresentava maior incidência com a presença de mineral com brilho. É importante salientar que a presença de exemplares sem mica só começa a aparecer a partir de 1915.

Figura 20 – Gráfico da correlação entre a data da construção e a presença ou ausência de mineral com brilho no cimento penteado.

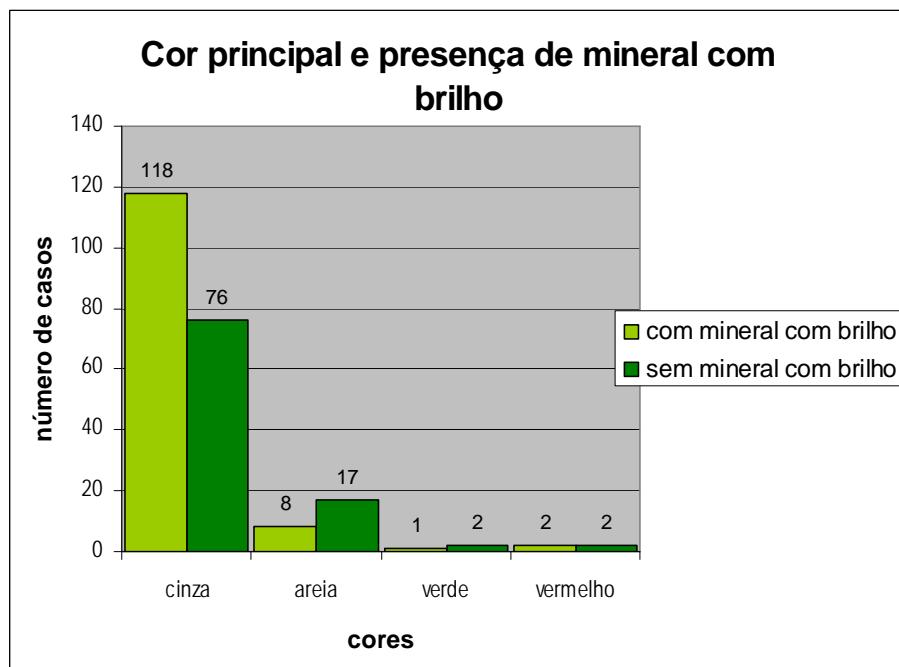
Por fim foi verificada se existia alguma correlação entre a cor principal do cimento penteado e a presença ou ausência de mineral com brilho. Este gráfico mostra que a cor cinza está mais relacionada com a presença do mineral com brilho, enquanto que para a cor areia a dominância é da ausência deste mineral.

Figura 21 – Gráfico da correlação entre a cor principal e a presença ou ausência de mineral com brilho no cimento penteado.

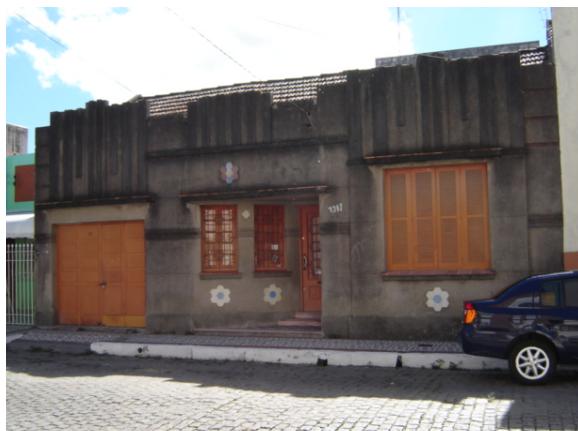
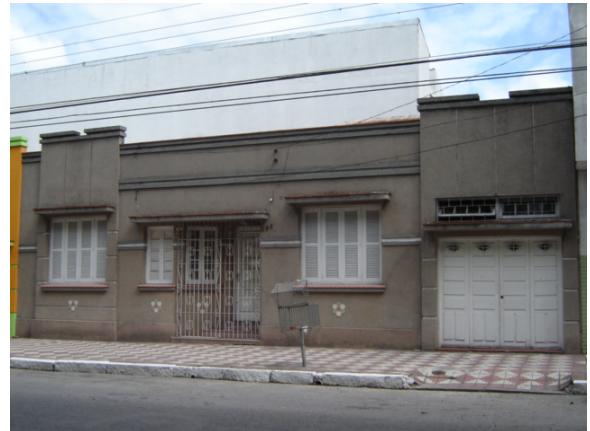
Figura 23 – Exemplares típicos de arquitetura com cimento penteado e presença de elementos decorativos aplicados na fachada. 2005. Fotos da autora.

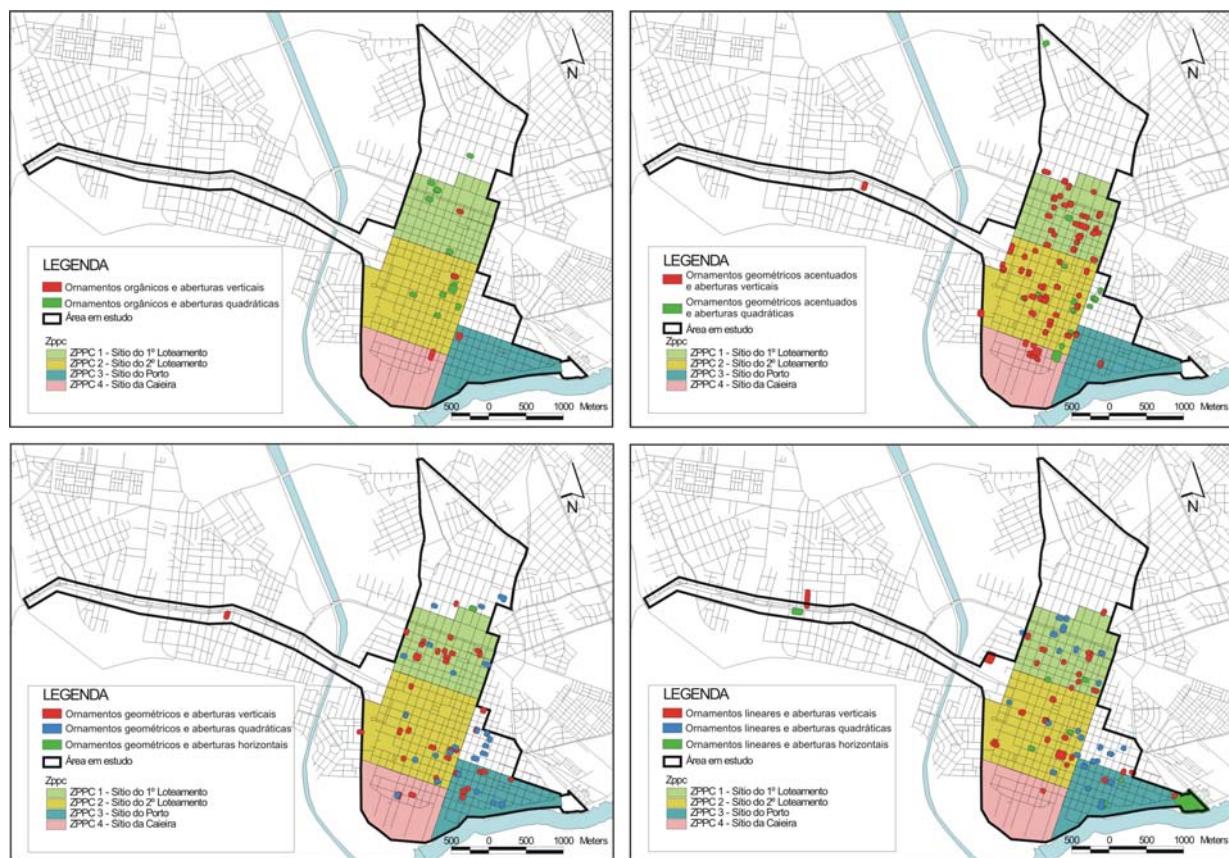
Figura 27 – Mapas das categorias gerais das edificações com revestimento de cimento penteado.

categoria onde as construções estão situadas no alinhamento predial, com apenas 1 pavimento, ornamentação geométrica acentuada e aberturas verticais. Foi também observado nesta categoria um número significativo de conjuntos, estipulados por 2 prédios ou mais de 1 e 2 pavimentos. Em segundo lugar aparecem em muito menor número as construções que estão situadas no alinhamento predial com apenas 1 pavimento, ornamentação geométrica pura e aberturas verticais ou quadráticas.

Ao identificarmos os prédios que não estão inventariados no Inventário do Patrimônio Cultural de Pelotas, observou-se que estão presentes em todas as categorias, mas distribuídos de forma desigual. Aparece apenas um caso nas categorias definidas como tendo uma ornamentação do tipo orgânico figurativo. Por outro lado a categoria definida por ornamentações geométricas simples e janelas quadráticas apresenta o maior número de imóveis desconsiderados pelo Inventário.

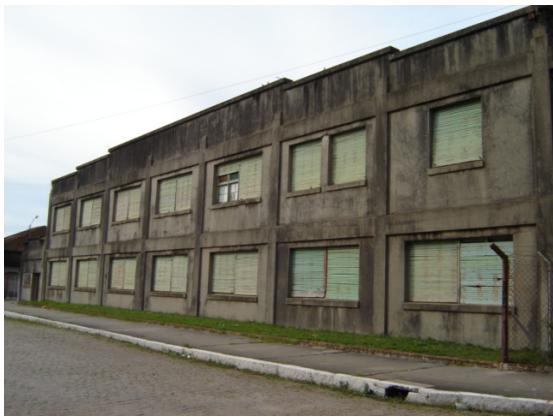
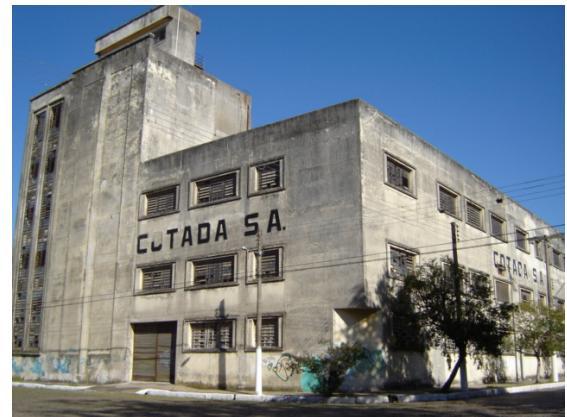
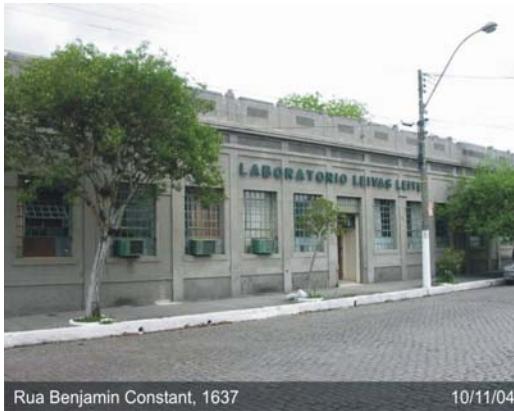
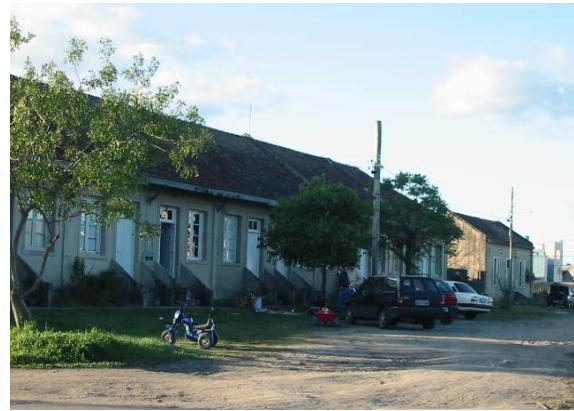
Figura 29 – Exemplos de arquitetura industrial com o uso de cimento penteado. Fotos da autora, 2006.

O uso do cimento penteado também foi adotado pelos empresários do início do século XX. A cidade de Pelotas possui na zona portuária um número considerável de prédios que foram construídos com este revestimento. Como exemplos da arquitetura industrial com cimento penteado temos os prédios do antigo Frigorífico Anglo, o prédio da Cotada com seus galpões, o laboratório Leivas Leite com uso laboratorial até os dias de hoje em funcionamento, e ainda temos a Vila Operária da Fábrica de Chapéus Rheingantz.

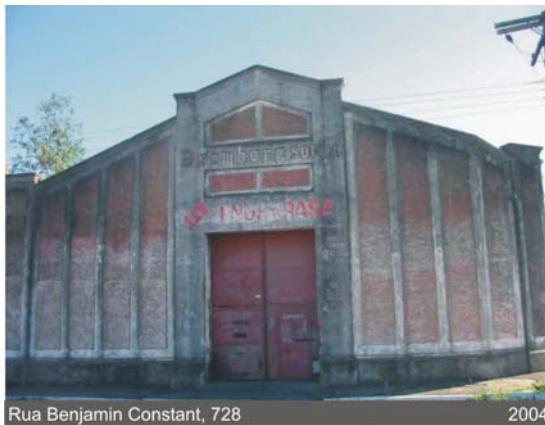
Rua Benjamin Constant, 728
2004

Figura 30 – Exemplo de prédio pintado, na Rua Benjamin Constant nº728. Fotos arquivo Secult e autora 2006.

No decorrer deste trabalho, pude observar a pintura de dois prédios de cimento penteado na zona portuária, um deles está retratado na figura 30 abaixo.

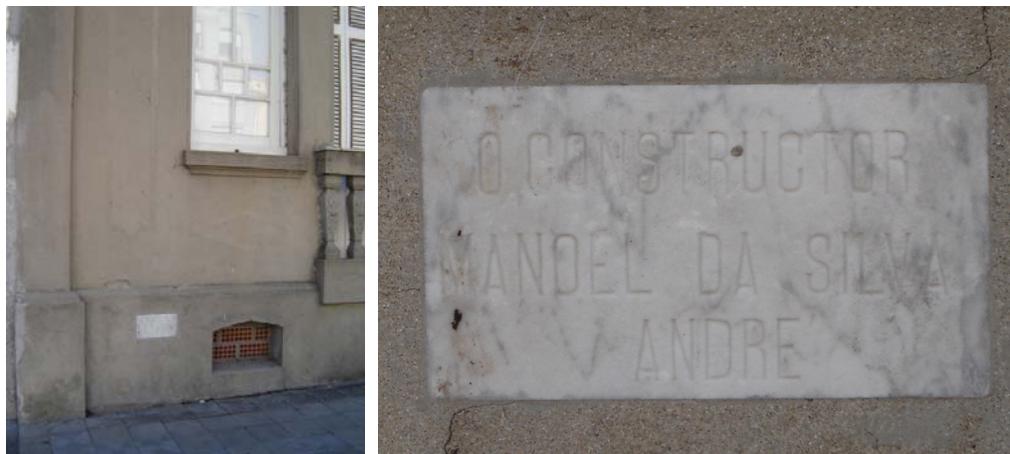
Figura 33 – Placa de construtor fixado na fachada, rua Gen. Osório, 461. Construtor Manoel da Silva André. Foto da autora, 2006.

Os construtores foram identificados através do registro nos projetos aprovados ou placas na fachada. Foram encontrados dois prédios com placas colocadas no soco da fachada identificando o construtor. Exemplo no prédio da Rua Gen. Osório:

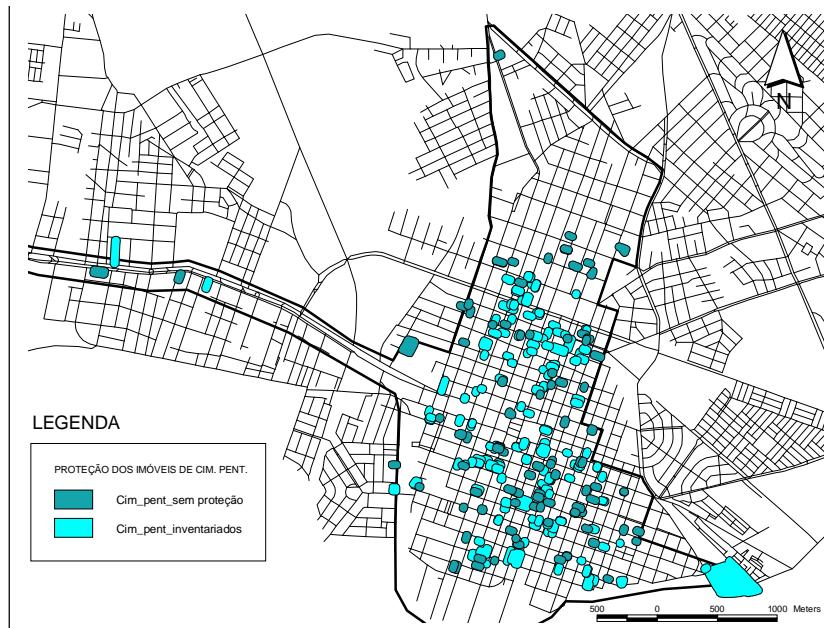
Figura 37 – Mapa do tipo de proteção atualmente existente para os prédios de cimento penteado.

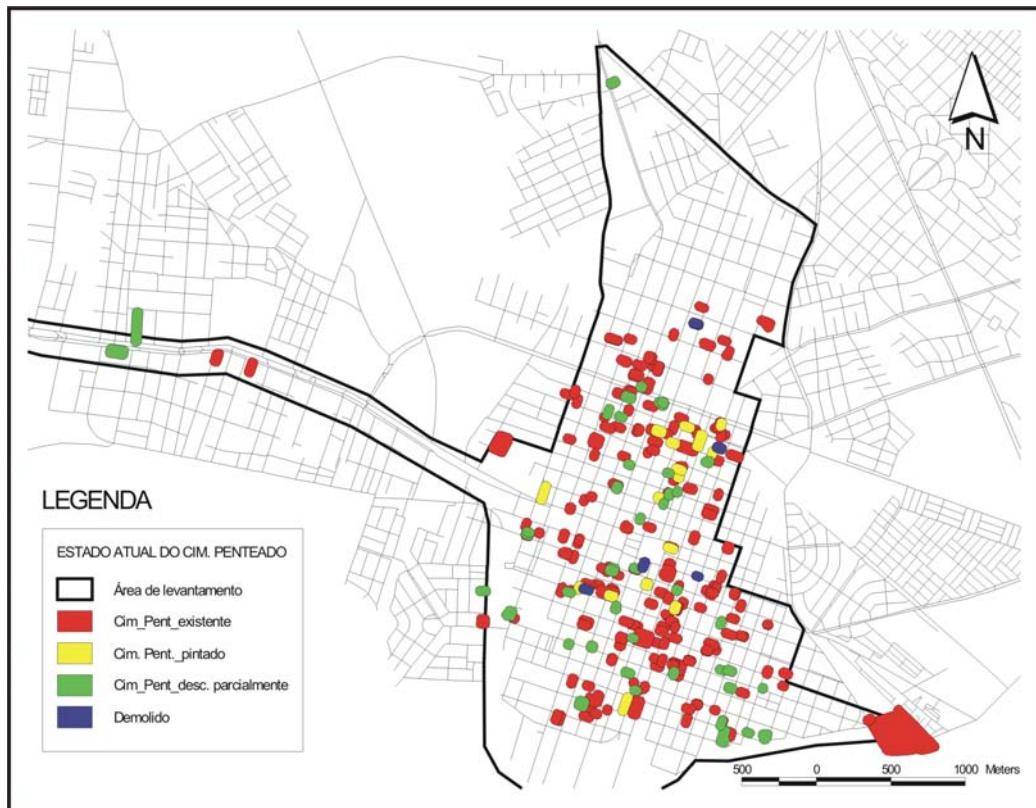
Figura 39 – Localização espacial dos prédios por estado de conservação do cimento penteado.

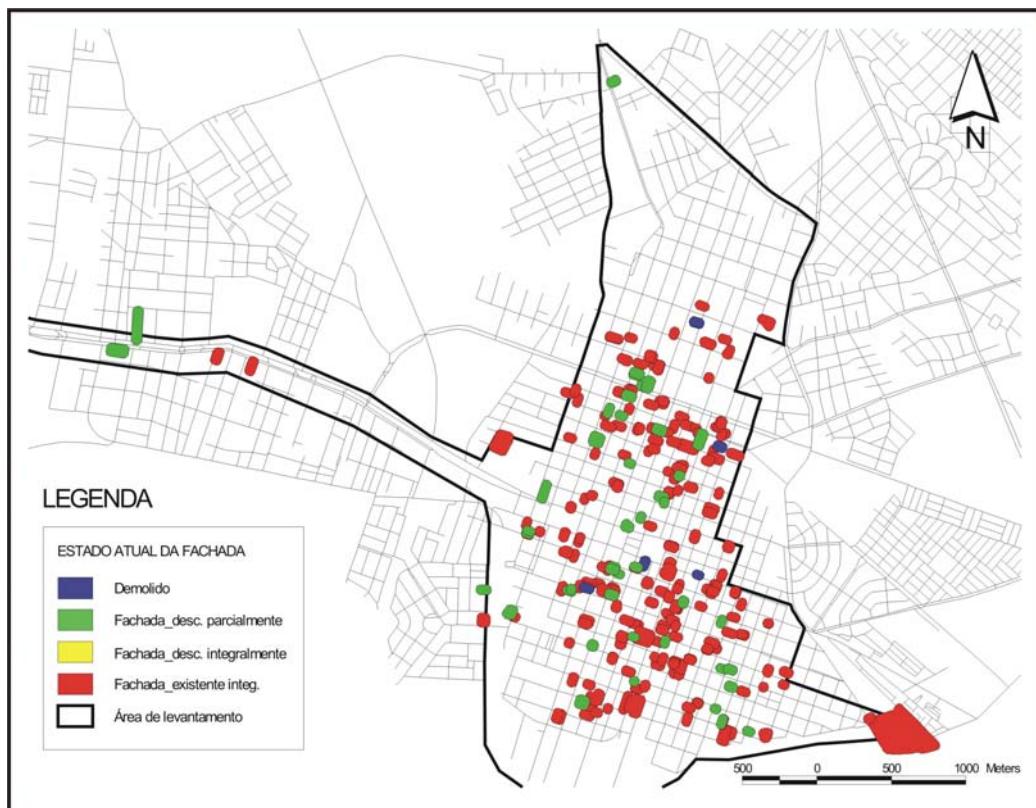
Figura 40 – Localização espacial dos prédios por estado de conservação da fachada.

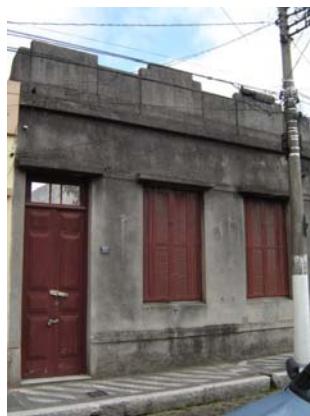
Figura 42 – Prédio parcialmente demolido, permanecendo apenas a fachada, rua major Cícero, 353.
Foto da autora, 2006.

e sem interesse dos proprietários em preservá-los, aguardando melhores ofertas do mercado imobiliário para ser transformado em outro empreendimento. Um exemplo, está no prédio da rua Major Cícero que só possui a fachada (figura 42). Estas constatações, embora bastante iniciais, levam a uma grande preocupação quanto à preservação destes prédios.

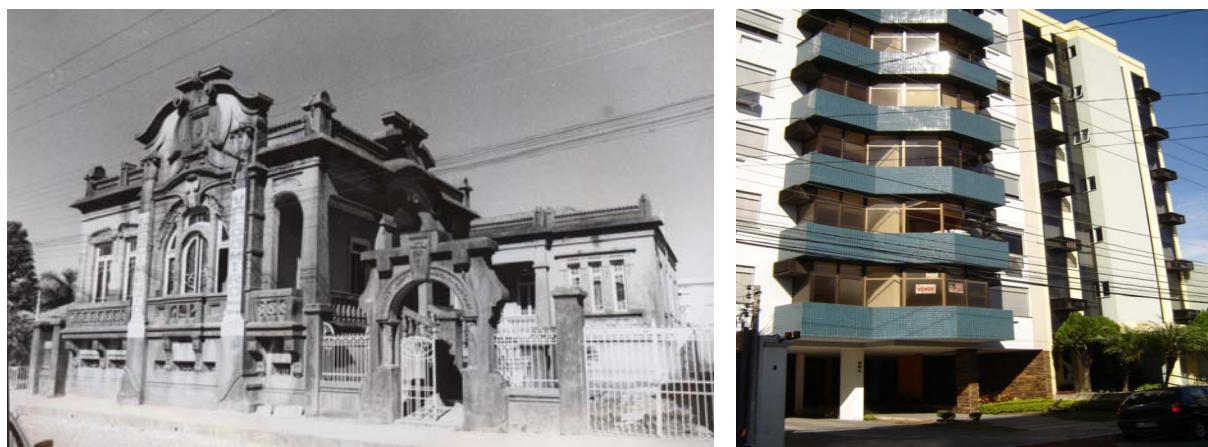
Figura 44 – Exemplo de prédio demolido, na Rua Gonçalves Chaves nº964 e os empreendimentos colocados no local. Fotos arquivo Secult (1986) e da autora (2006).

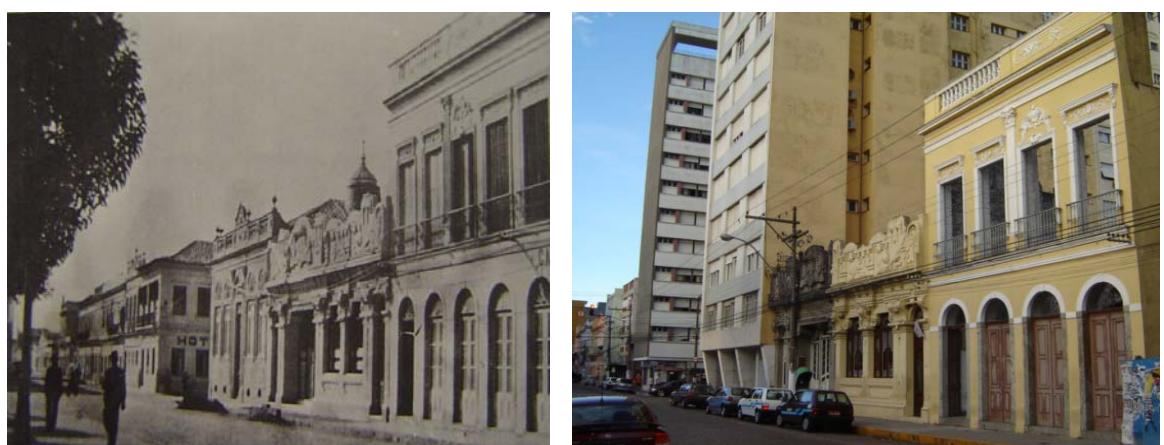
Figura 45 – Exemplo de prédio demolido, na Pça Cel Pedro Osório esquina rua Princesa Izabel e o empreendimento colocado no local. Fotos arquivo Secult (1986) e da autora (2006).

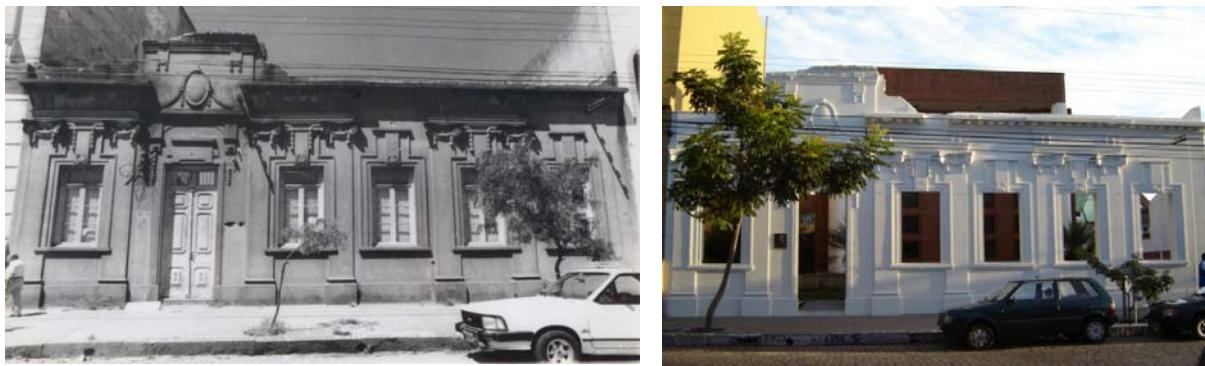
Figura 46 – Exemplo de prédio parcialmente demolido e pintado, na Pça Cel Pedro Osório nº 55 e o empreendimento colocado no local. Fotos arquivo Secult (1986) e da autora (2006).
