UNIVERSIDADE FEDERAL DE PELOTAS
Centro de Engenharias – CEng
Curso de Engenharia de Produção

Trabalho de Conclusão de Curso

**DIRETRIZES PARA A ORIENTAÇÃO ESPACIAL SOB O PONTO DE VISTA DA
ACESSIBILIDADE E DA SEGURANÇA NO CENTRO DE ENGENHARIAS –
UFPEL**

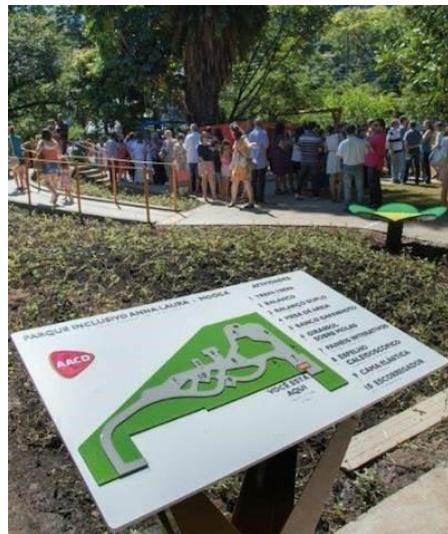
Figura 01 – Mapa tátil em um parque

Mapas táteis, como o mostrado na Figura 01, auxiliam pessoas com deficiência visual a situar sua posição e, a partir dali, traçar o seu caminho no ambiente. Além disto, alguns ainda trazem a informações adicionais e as atividades que podem ser realizadas naquele espaço. A utilização de pisos táteis e placas de sinalização com contraste entre cor da letra e cor do fundo são exemplos positivos do componente orientação espacial.

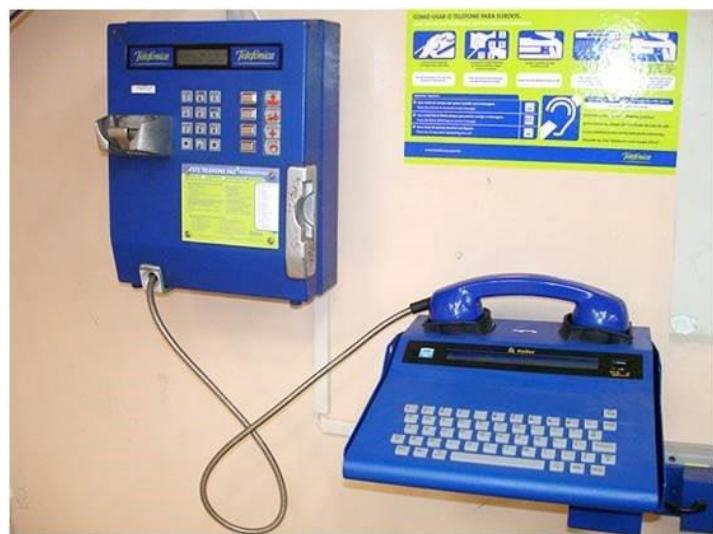
Figura 02 – Tecnologia assistiva para pessoas com deficiência auditiva.

Tecnologias assistivas, como mostrado na Figura 02, garantem a comunicação de pessoas com deficiência auditiva, além daqueles que possuem algum problema na fala. *Telecommunications Device for the Deaf* (TDD) são telefones públicos que contém visor e teclado, possibilitando a leitura das mensagens recebidas e a escrita de respostas. Cardápios em Braille é um outro exemplo positivo do componente comunicação.

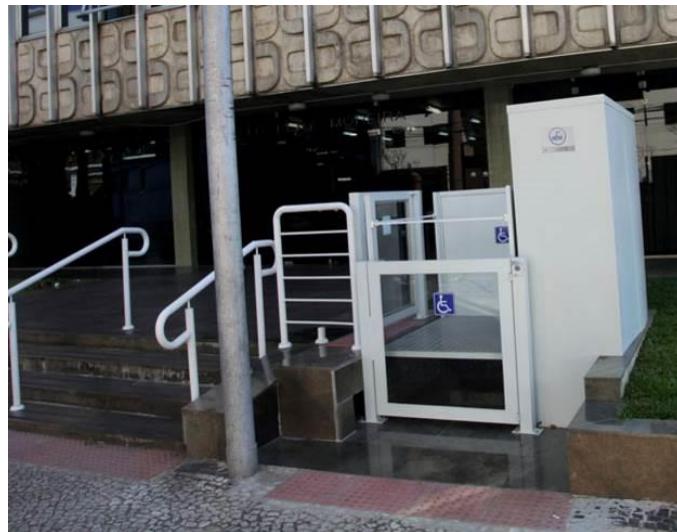
Figura 03 – Plataforma elevatória na entrada de um edifício

Plataformas elevatórias são comumente utilizadas em entradas de edifícios que possuem diferença de altura em relação a calçada. Assim, este mobiliário auxilia pessoas com deficiência físico-motora e idosos a vencer estas barreiras, como mostrado na Figura 03. Rampas com inclinação adequada e corrimãos em diferentes alturas são exemplos positivos do componente deslocamento.

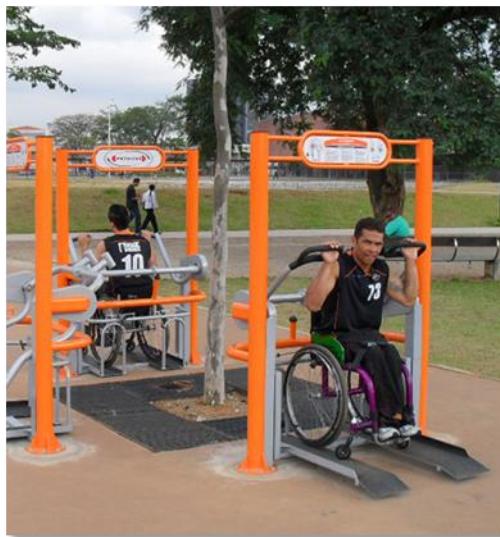
Figura 04 – Academias ao ar livre adaptadas a pessoas com deficiência

Em São Paulo, estão sendo instaladas academias acessíveis a pessoas com deficiência físico-motoras, conforme mostrado na Figura 04. Os aparelhos permitem que pessoas em cadeiras de rodas a utilizem de forma segura, além de serem gratuitos. Sanitários adaptados para pessoas com deficiência e telefones públicos em diferentes alturas são outros exemplos positivos do componente uso.

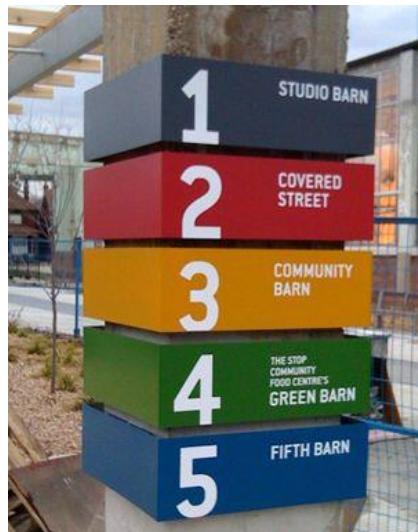
Figura 09 – Totem informativo

Totens informativos, como mostrado na Figura 09, são frequentemente utilizados para informar a disposição das atividades em uma edificação com diferentes pavimentos. Para universidades que abrigam diferentes cursos e atividades, estes objetos se fazem importantes a fim de informar as funções, como laboratórios, salas de aula e de professores, por exemplo.

Conforme mostrado na Figura 09, um totем informativo, situado no térreo, que apresente as atividades pertencentes a cada andar, facilitaria a localização dos

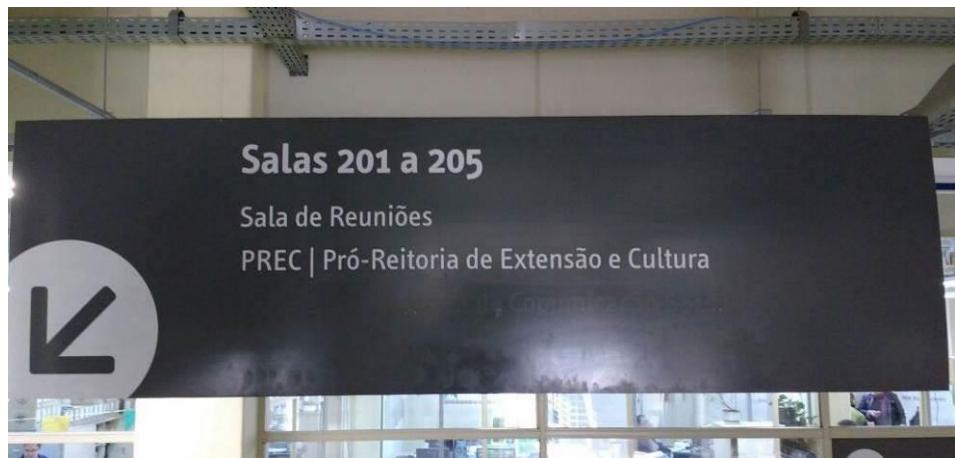
Figura 10 – Placas informativas

Já algumas placas suspensas podem ser utilizadas para informar as atividades disponíveis em determinado pavimento, bem como auxiliar na definição das salas e laboratórios, geralmente apresentando informações associadas às setas que indicam a direção. Na Figura 10, encontra-se um exemplo desta placa que localiza-se em um edifício da UFPel.

ambientes por parte dos usuários que utilizam o espaço pela primeira vez. Recomenda-se, também, uma placa em cada andar que indique o número das salas, suas atividades e o sentido em que elas se encontram, na saída do elevador, auxiliaria na melhora deste conceito de acessibilidade espacial. Um exemplo desta sinalização já existe na universidade, em outro *campus*, como pode ser visto na Figura 10.

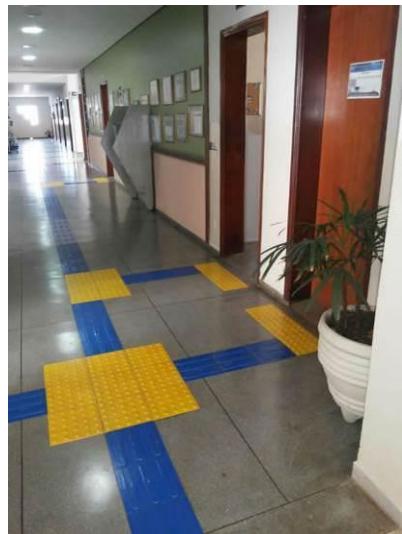
Figura 11 – Ambiente Universitário com pisos táteis

Como já citado através da Norma Brasileira 16.537 (2016), os pisos táteis são utilizados para a orientação de pessoas com deficiência visual. Através de diferentes relevos do piso, os indivíduos cegos e com baixa visão conseguem definir situações de perigo, mudança de rotas, chegada do destino ou caminhos livres de obstáculos. Na Figura 11, observa-se um ambiente universitário com a aplicação sobre o piso existente de placas táteis instaladas em consonância com a legislação vigente.

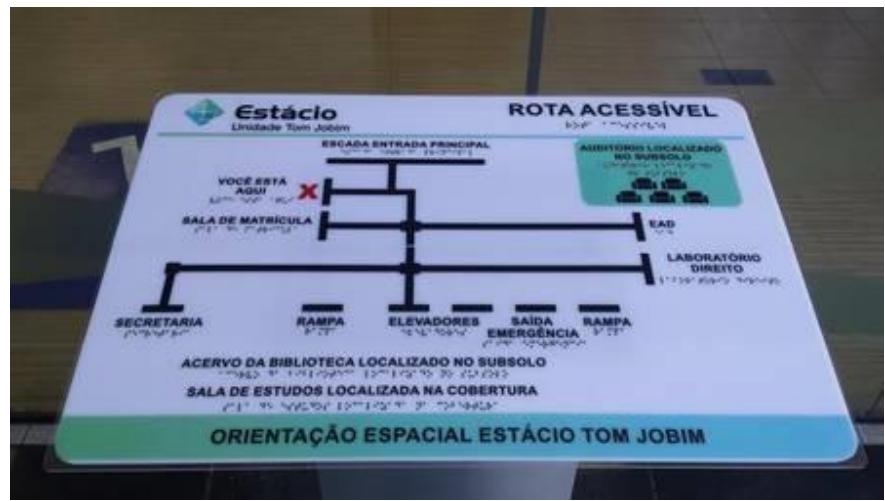
Figura 12 – Mapa tátil em um ambiente universitário

Ambientes acessíveis, em sua maioria, possuem tecnologias assistivas como o mapa tátil. Conforme mostrado na Figura 12, este objeto permite fazer com que todas as pessoas, incluindo aquelas com deficiência visual, situe-se e possa

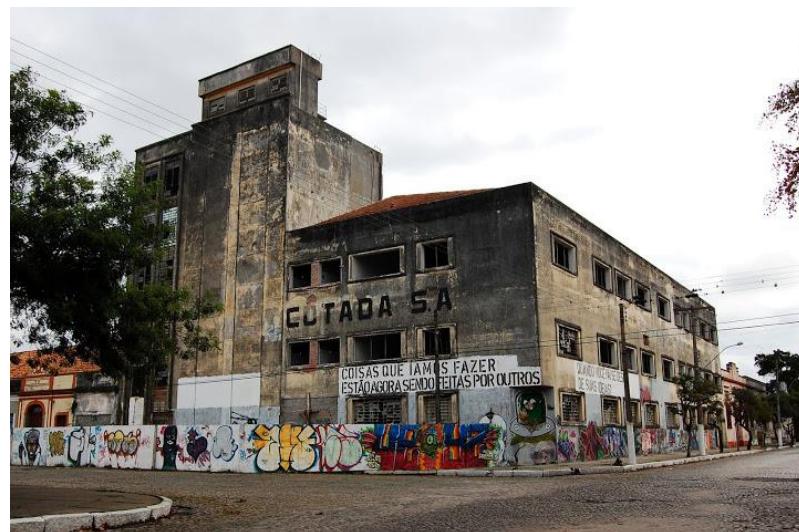
Figura 14 – Estrutura do Prédio Cotada na data de compra pela Universidade Federal de Pelotas

Em 1990, os proprietários declararam a falência da empresa. Com a estrutura abandonada foi que, no ano de 2009, a Universidade Federal de Pelotas realizou a compra do prédio, conforme é mostrado na Figura 14. Com o objetivo inicial de abrigar os cursos de engenharias e licenciaturas noturnas, começou-se a reforma da instalação no ano de 2010.

A dificuldade de transformar a instalação de uma antiga fábrica em um ambiente universitário foi enaltecida por diversos responsáveis pelas obras. Porém, quando se observa as Figuras 14 e 15, pode-se concluir que a estrutura do prédio não foi modificada, sendo apenas adaptada para receber um ambiente universitário.

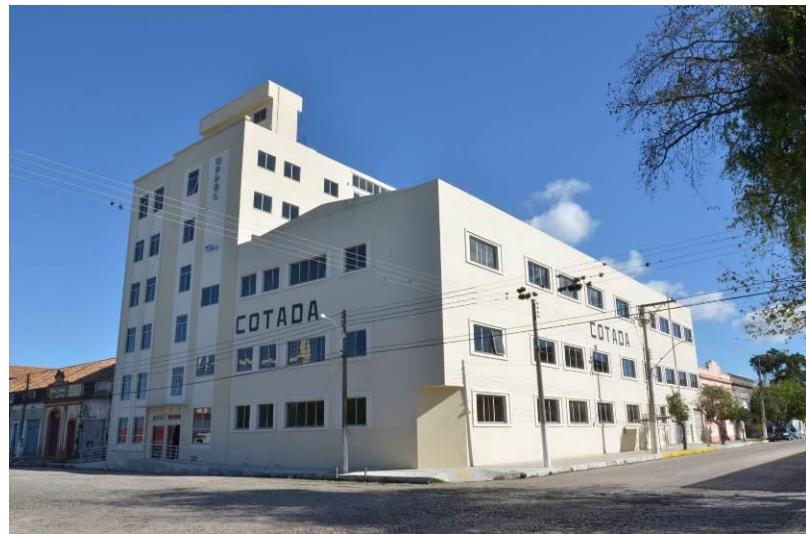
Figura 15 – Prédio do Centro de Engenharias – *Campus Cotada*

Fundado em 2009, este Centro é composto por dez cursos de graduação – nove engenharias e um tecnólogo, além de quatro cursos de pós graduação. Em sua estrutura, ainda, o prédio abriga a Coordenação de Programas de Educação à Distância da UFPel. A Figura 15 mostra como a edificação se encontra hoje.

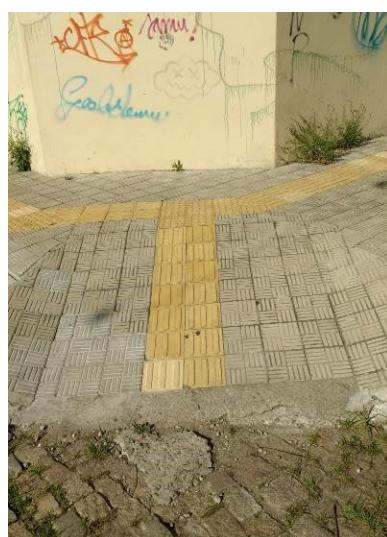
Figura 18 – Rampa de acesso ao prédio Cotada

Os passeios até a entrada do edifício apresentam diversos desníveis, como mostrado na Figura 19. Nele, observa-se pisos direcional e alerta, porém está instalado de modo incorreto. O nome do edifício e sua função podem ser vistos em seu acesso, porém a informação tátil não existe. As portas da entrada apresentam um vão livre de 0,8m, superior ao prescrito pela norma, e uma barra fixa situada a uma altura de 1,1m, considerado não conforme com a NBR 9050 (2015). Nela, não é encontrado nenhum tipo de maçaneta.

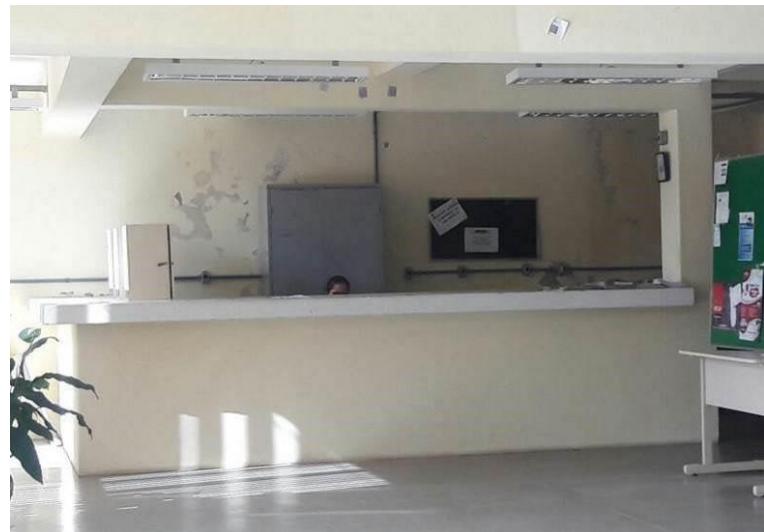
Figura 20 – Balcão de informações do prédio Cotada

Através da planilha 02, pode-se avaliar os saguões, salas de recepção e espera. A partir da entrada do edifício, é possível, visualmente, localizar o balcão de atendimento. Entretanto, não existem suportes informativos táteis e visuais que possibilitem que o usuário localizar-se e identificar as diferentes atividades e rotas possíveis. A altura do balcão é superior à estabelecida pela norma, com cerca de 1,1m. Na Figura 20, pode-se visualizar o balcão de informações analisado.

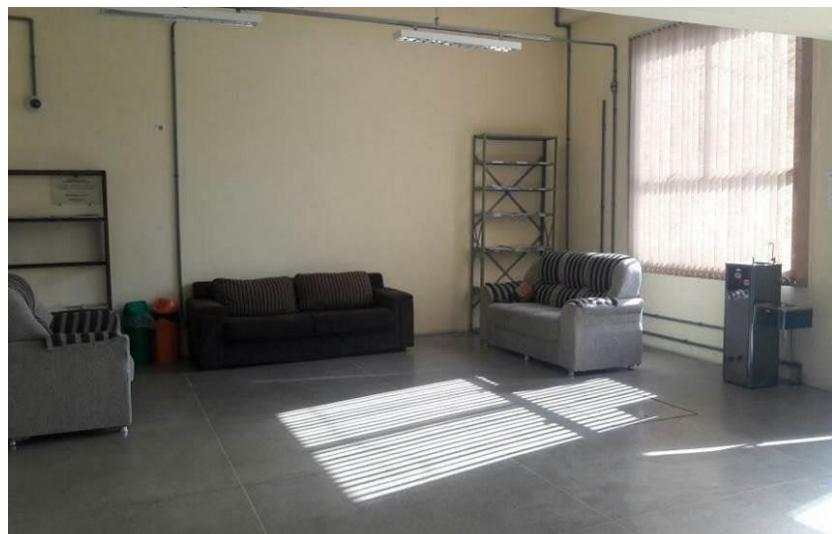
Figura 21 – Sala de espera do prédio Cotada

O ambiente destinado a espera está numa faixa livre da circulação. Este não possui um espaço destinado às pessoas em cadeira de rodas. Em contrapartida, os móveis podem ser utilizados por pessoas obesas. Por fim, o mesmo não é delimitado e não possui sinalização tátil para indicar os obstáculos, conforme mostrado na Figura 21.

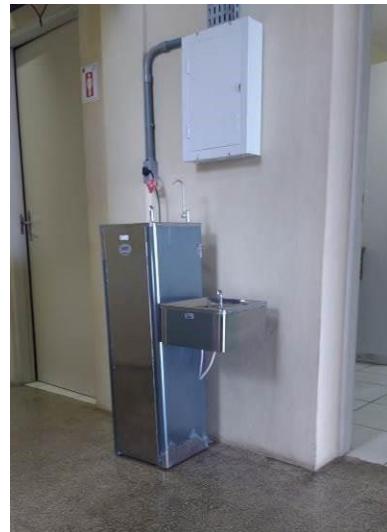
Figura 22 – Bebedouro do prédio Cotada

O prédio não apresenta telefones públicos ou *Telecommunications Device for the Deaf* (TDD), que é mais utilizado por pessoas com deficiência sensorial. Os bebedouros apresentados pelo prédio são padronizados e estão em desacordo com

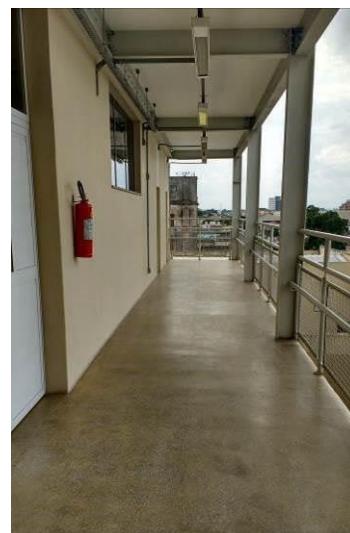
Figura 23 – Circulação interna no prédio Cotada

Através da planilha 03, pode-se avaliar as circulações horizontais internas do prédio. Os corredores e passagens internas possuem uma largura superior a 1,5m, respeitando os parâmetros estabelecidos pela norma. Este é um espaço livre de obstáculos e de degraus, entretanto possui um piso liso e escorregadio. Por ser uma faixa ampla, se faz necessário uma linha direcional para o auxílio de usuários com restrição visual, como mostrado na Figura 23.

O principal problema encontrado nestas circulações foi em relação aos conceitos de orientação espacial. Os corredores e passagens não possuem placas, letreiros ou elementos suspensos para indicar as rotas e atividades dos locais. Ainda, extintores, sistemas de alarme de incêndio sonoro e luminoso e sinalizações de saídas de emergência não existem.

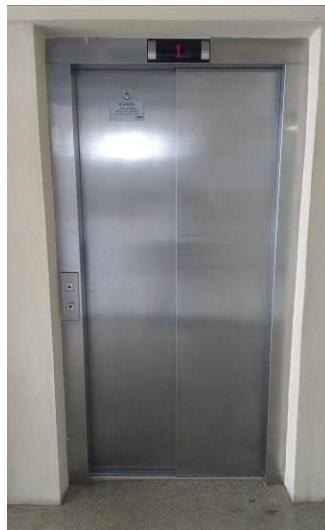
Figura 24 – Elevador do prédio Cotada

Os botões de chamada para o elevador possuem indicação apenas visual, não apresentando a sonora, que facilitaria a utilização de pessoas com deficiência visual. Da mesma forma, no interior do elevador, pode-se observar apenas identificações visuais e em Braille, como mostra a Figura 25. Não é apresentado, para cada andar, um anúncio verbal do ambiente em que se encontra. As dimensões da cabine do elevador estão de acordo com a Norma Brasileira de Acessibilidade (2015).

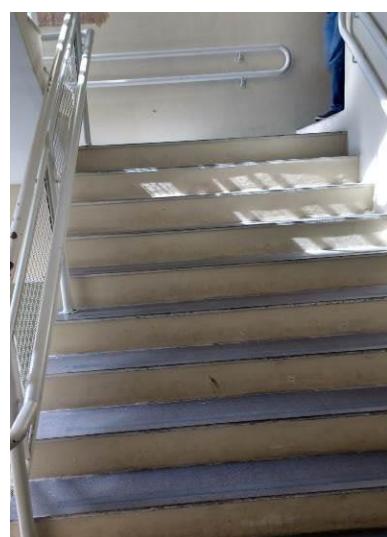
Figura 26 – Escada do prédio Cotada

As escadas, bem como os degraus e corrimãos, apresentam dimensões e características de material conforme descritos na Norma Brasileira 9050 (2015). Entretanto, quanto a orientação espacial, as escadas apresentam diversas falhas. Não existe uma sinalização indicando o número do pavimento ou patamar que o indivíduo se encontra, bem como não existe contraste entre a cor do piso e do acabamento. Não é encontrado sinalização tátil alerta para auxiliar pessoas com deficiência visual, bem como sistema de iluminação de emergência e sinalização de abandono, caso ocorra algum acidente. Na Figura 26, pode-se encontrar uma imagem que retrata a escada do prédio.

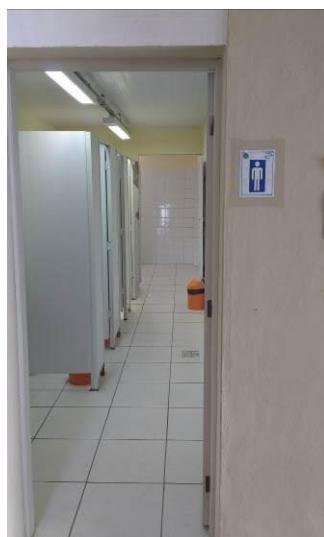
Figura 27 – Entrada do banheiro masculino, localizado no quinto andar do prédio Cotada

Através da planilha 05, pode-se avaliar os banheiros do prédio. Em cada andar é possível encontrar, ao menos, um conjunto de sanitários acessíveis as pessoas com restrições, embora não possua entrada independente. A sinalização que identifica o banheiro é um pictograma – que possui cores contrastantes – que apenas diferencia o sexo, não apresentando textos, alto relevo ou Braille. Na Figura 27, pode-se observar a entrada dos mesmos, que não possuem o símbolo internacional de acesso a todas as pessoas.

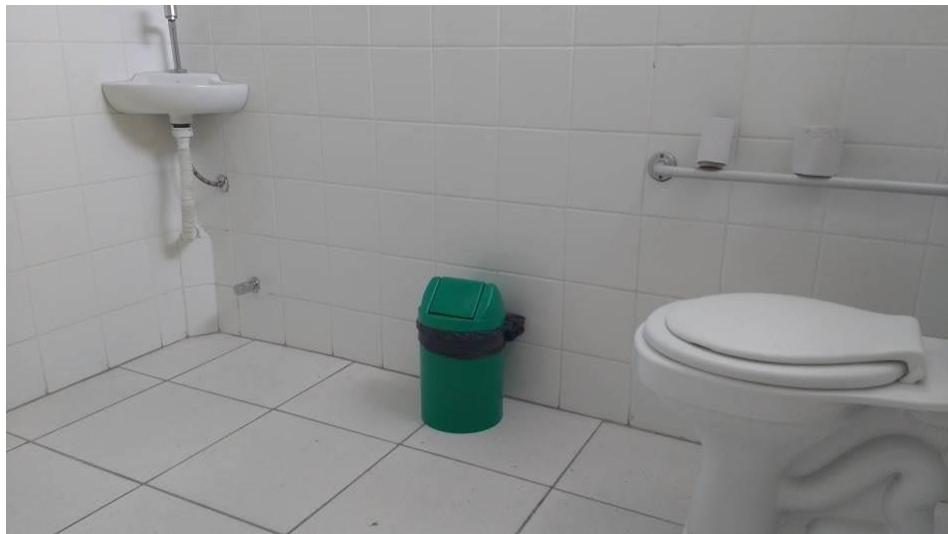
Figura 28 – Banheiro acessível do prédio Cotada

No interior do banheiro, pode-se observar um piso nivelado e estável, entretanto é derrapante. A área de circulação no interior do box e a largura do vão livre da porta estão dentro do padrão estabelecido pela NBR 9050 (2015). Em contrapartida, as dimensões das barras de apoio estão instaladas cerca de 0,1m abaixo do regulamentado. Por fim, as pias estão de acordo com a norma, exceto o tipo de torneira utilizada. Através da Figura 28, pode-se observar um exemplo de banheiro acessível do prédio.

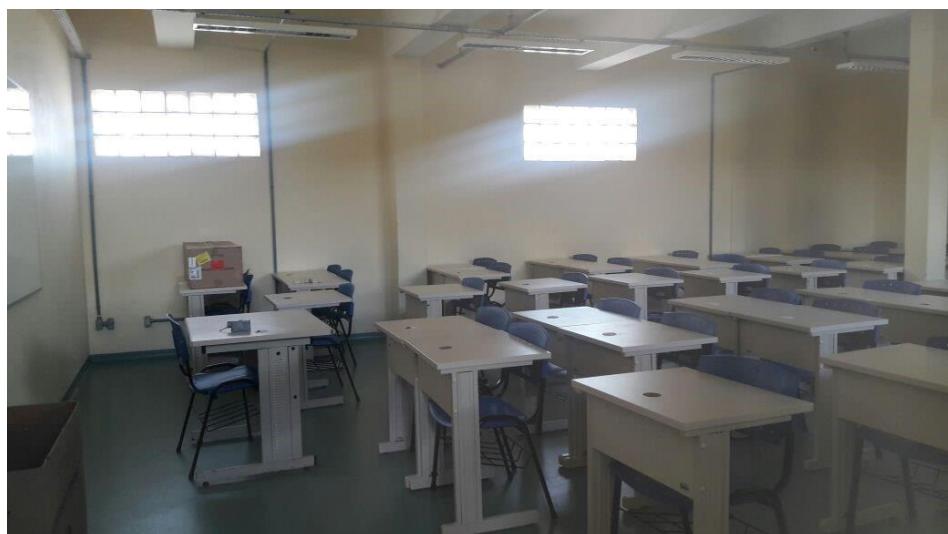
Figura 29 – Sala de aula do prédio Cotada

A partir da planilha 06, pode-se avaliar os locais para atividades coletivas que, neste caso, foi uma sala de aula do quarto andar, como mostrado na Figura 29. O prédio não possui os outros quesitos avaliados pela planilha, como bibliotecas, auditórios e ginásios de esportes.

Estas salas de aula estão presentes em rotas acessíveis e permitem a entrada de pessoas em cadeira de rodas, por exemplo. Entretanto, os corredores entre as mesas apresentam largura inferior a 0,9m, dificultando a passagem entre

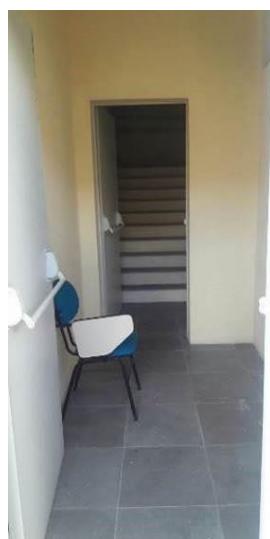
Figura 30 – Entrada da saída de emergência do prédio Cotada

Em todos os ambientes do prédio, incluindo as saídas de emergência, não foram encontradas placas ou sinalizações relacionadas à segurança. Através da planilha, buscou-se avaliar quatro tipos, explicados no terceiro capítulo – sinalização de proibição, de alerta, de equipamentos e de orientação e salvamento –, porém não foram localizadas. Sinalizações complementares, como em formas de textos e indicação de obstáculos em caso de sinistros.

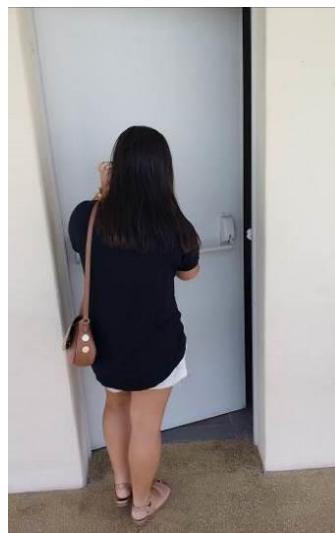
Figura 36 – Participante 01 ao encontrar a saída de emergência do prédio Cotada

Em relação a saída de emergência, houve alguns problemas para encontrá-la. Ao questionada para localiza-la, a participante perguntou em qual andar ela é situada, não recordando que todos os pavimentos devem possuir uma rota deste tipo. Após algumas tentativas, esta foi localizada, como mostrado na Figura 36.

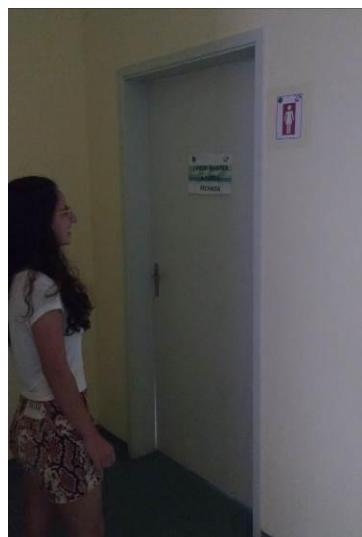
Figura 37 – Participante 02 ao reconhecer o banheiro do segundo andar

Já o banheiro do segundo andar foi procurado por todo o andar dos dois blocos e não foi encontrado. Quando perguntado o possível motivo, a participante relatou que o corredor é escuro e este ambiente fica recuado e escondido, sendo difícil a localização para uma pessoa que está visitando o prédio pela primeira vez. Na Figura 37, pode-se identificar a participante em frente ao banheiro, após ser mostrado o ambiente.

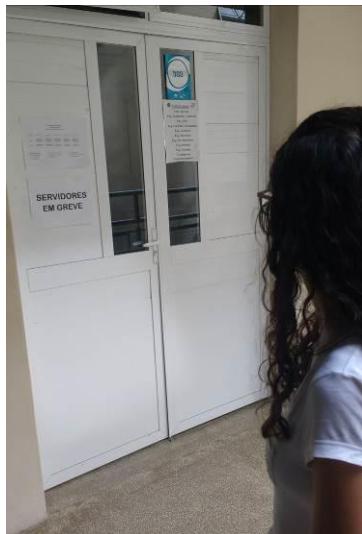
Figura 38 – Participante 02 em frente a sala dos Colegiados do CEng

A sala dos colegiados foi encontrada sem dificuldade, porém foi sugerido que a placa que o identifica fosse maior, para facilitar a visualização, como é mostrado na Figura 38. Da mesma forma, após a procura no andar, foi possível localizar a sala de WebConferência I, relatando que a placa de identificação é boa, entretanto o corredor é escuro. Da mesma forma, os laboratórios LABSERG e RG foram encontrados facilmente.

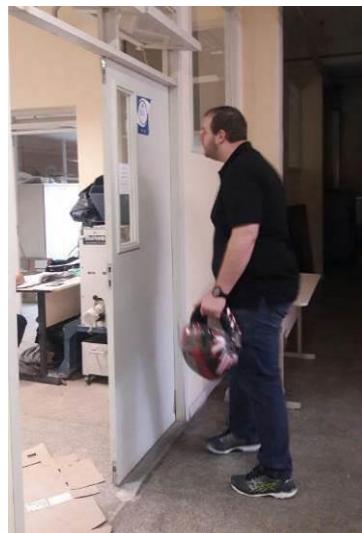
Figura 41 – Participante 04 ao localizar o laboratório NEMC

balcão de informações, a sala da EPROD e o laboratório NEMC. Entretanto, pelo tamanho da placa, ele sempre precisava chegar perto para checar se era realmente o número solicitado, como mostrado na Figura 41.

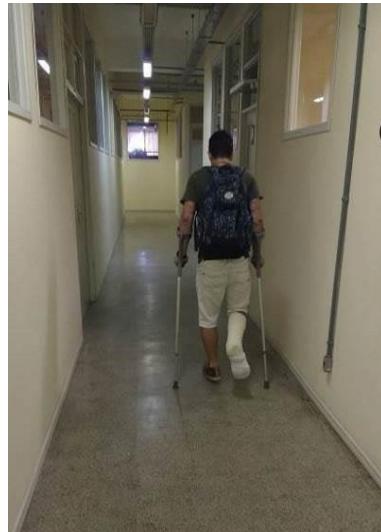
Figura 43 – Participante 05 durante o deslocamento pelos corredores do Prédio Cotada

o espaço. De forma independente, foi possível localizar o laboratório Núcleo de Estudos em Materiais Compósitos (NEMC), sendo o deslocamento realizado sem dificuldade, como é mostrado pela Figura 43.

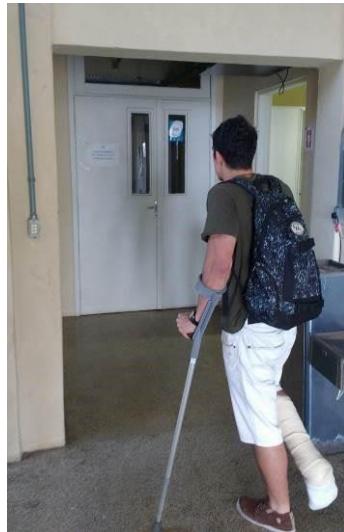
Figura 44 – Participante 05 em frente ao Laboratório de Segurança e Ergonomia (LABSERG)

A sala do Colegiado das Engenharias, o Laboratório de Segurança e Ergonomia (LABSERG) e o Laboratório de Representação Gráfica (RG) foram encontrados sem problemas, devido ao conhecimento dos ambientes da edificação, como mostrado na Figura 44. Entretanto, a sala de WebConferência I, que se localiza no terceiro andar do bloco A, foi encontrada com dificuldade. Para localizá-la, o participante percorreu todo andar e, não encontrando, solicitou ajuda de outras pessoas que estavam próximas ao ambiente.

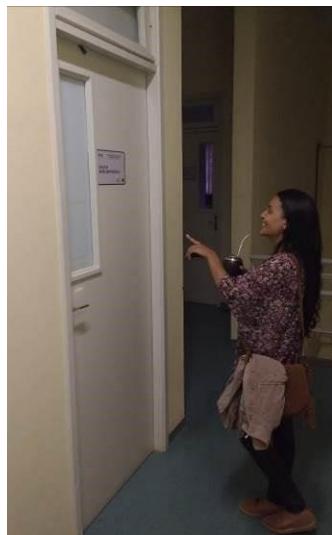
Figura 45 – Participante 06 ao encontrar a sala de WebConferência I

Em relação a sala de WebConferência I, ocorreram pequenos problemas. Conforme relatou a participante, a sala não possui uma sequência padronizada, pois estes tipos de salas estão espalhadas no prédio. Ainda, o corredor onde se encontra este ambiente é escuro e, associado a isto, a estudante não conhecia este lado do prédio. Após grande procura, a sala foi encontrada, como mostra a Figura 45.

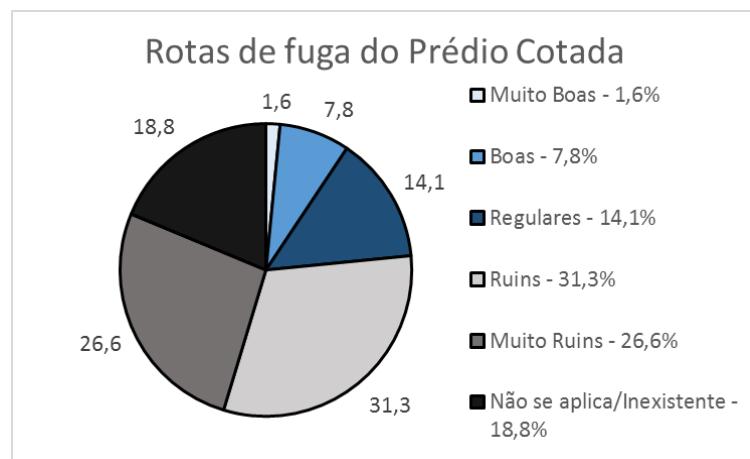
Figura 49 – Condições da rota de fuga do Prédio Cotada

Através da Figura 49, pode-se observar os resultados, em porcentagens, da avaliação das rotas de fuga do prédio. Os entrevistados conceituaram as condições destas saídas como ruins e muito ruins, principalmente. O que chama atenção, neste caso, é que cerca de 20% das pessoas destacam que não existe uma rota de fuga no prédio analisado.

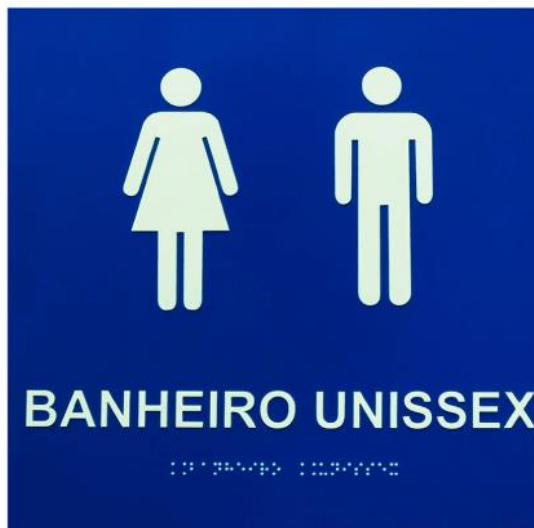
Figura 54 – Exemplo de sinalização acessível para banheiros

Por se tratar de um problema evidenciado nos três métodos aplicados, sugere-se, para os banheiros do prédio, um exemplo de uma placa similar a apresentada na Figura 54. Nela, pode ser observado a informação através de pictogramas e textos – com letras e em Braille. Ainda, constata-se o tamanho adequado da fonte e o contraste entre a cor de fundo e a cor das imagens (branco e azul). Se instalada de modo perpendicular as paredes do banheiro, a sinalização fará com que os usuários a localizem mais facilmente, fazendo com que não ocorra o observado nos passeios acompanhados.
