MAPEAMENTO AÉREO COM VANT PARA O MONITORAMENTO DO TRECHO DE ACESSO AO PONTAL DA BARRA/PELOTAS – RIO GRANDE DO SUL - BRASIL

Apresentado no
LI Congresso Brasileiro de Engenharia Agrícola - CONBEA 2022
27 a 29 de outubro de 2022 - Pelotas - RS, Brasil

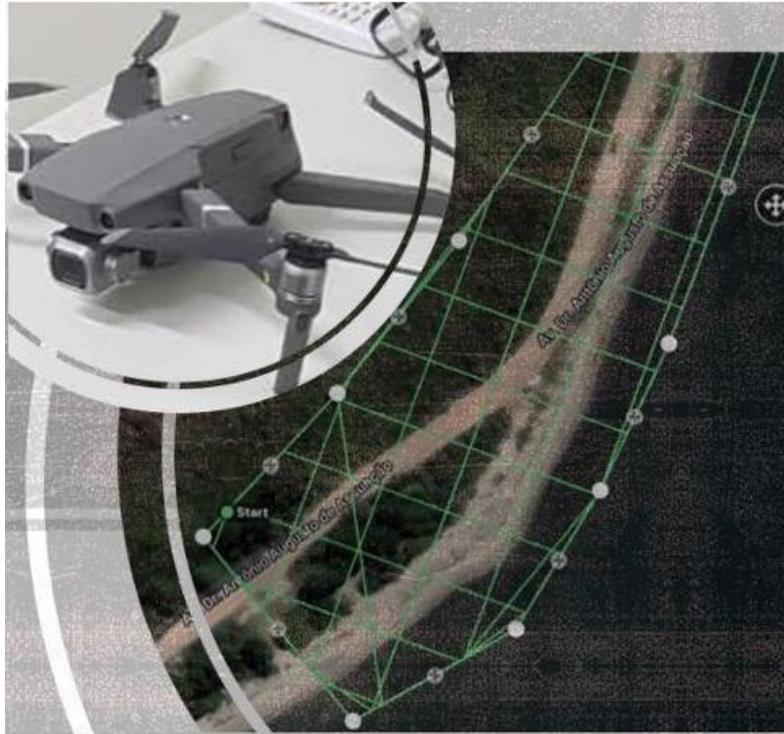
Figura 2 - Plano de de voo no trecho de acesso ao Pontal da Barra

MATERIAL E MÉTODOS: O mapeamento foi realizado com a aeronave Drone DJI Mavic 2 PRO, que é um VANT dobrável para aplicações profissionais, Figura 2. A aeronave utilizada possui em seu corpo uma bateria com tempo de voo estimado em no máximo 31 minutos, além disso, sua câmera de imagem tem resolução máxima em 4K UHD, possui memória interna de 8GB, memória essa que pode ser expandida através de inserir um cartão MicroSD e assim obtendo 128GB de armazenamento máximo. O VANT necessita de um *smartphone* para ser manuseado, pois é preciso conectá-lo juntamente ao controle. DJI GO 4 é o software que faz essa compatibilidade, sua versão é disponível para sistemas Android e IOS. O Plano de voo foi realizado na versão gratuita do software DroneDeploy, o qual define a trajetória de um voo autônomo do VANT. A Figura 2 mostra o plano de voo definido para o mapeamento. O Plano de voo foi realizado na versão gratuita do software DroneDeploy, o qual define a trajetória de um voo autônomo do VANT. A Figura 2 mostra o plano de voo definido para o mapeamento. O mapeamento aéreo foi realizado utilizando-se uma faixa de voo com grid duplo (Figura 2). Com o plano, levantou-se os detalhes do relevo do trecho de acesso da laguna e do banhado. A operação de aquisição de imagens e controle do voo foi realizada por meio do software DJI GO 4. No tratamento das imagens, e geração do modelo 3D do terreno, foi utilizado o software Quantum Gis (QGIS) versão 2.18. As imagens foram adicionadas ao software Qgis com alta resolução e já georreferenciadas. Não foram realizados recortes nas imagens, no Qgis foi criado o modelo digital de terreno através do uso do *shapefile*. O QGIS também foi utilizado para realizar a plotagem dos pontos, o mapa de localização e os mapas de análise dos resultados.

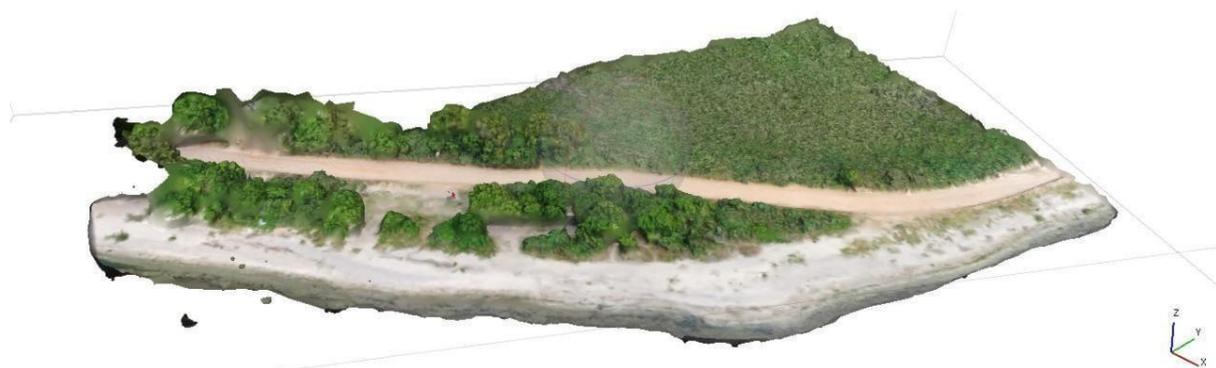
Figura 2- Modelo 3D de uso do solo.

RESULTADOS E DISCUSSÃO: A duração do voo foi de 14 minutos a uma altitude de 54 m, gerando 222 imagens com resolução de 1,2 cm/pix e com sobreposição frontal de 80% e lateral de 75%. No estudo foi gerado o modelo digital de elevação do terreno (3D), (FIGURA 2) cujo objetivo é explicar melhor a dinâmica do solo e suas propriedades, dando ao analista um maior poder sobre as metodologias a serem utilizadas para fins de avaliação do uso do solo no trecho determinado, focando na vegetação e na laguna.

As imagens e o modelo 3D demonstraram que a área possui uma baixa altitude, é uma planície de inundação da Laguna em épocas de cheias. A região encontra-se parcialmente preservada, porém o trecho entre a estrada e a laguna possui diversos pontos degradados pela remoção da cobertura original do solo. A faixa próxima à linha d'água possui indícios de processos erosivos, como a formação de uma pequena escarpa erosiva e pela tentativa dos moradores locais de minimizar a energia das ondas de tempestades, através da deposição de entulhos na linha d'água.

Os ambientes costeiros e lagunares são locais sensíveis pela interação entre o continente e a costa na organização de paisagens complexas (SIMON; SILVA, 2015). No entorno da laguna, observa-se um crescente processo de urbanização, diversos locais com a vegetação nativa preservada e alguns pontos naturais já sofrendo a ação antrópica. Os processos antrópicos observados, através das fotografias aéreas e do modelo 3D, são comuns aos observados em outros ambientes lagunares como em Guaraíras (RN) e Grussaí (RJ) (GOMES;
