UNIVERSIDADE FEDERAL DE PELOTAS
Instituto de Ciências Humanas
Programa de Pós-Graduação em Memória Social e Patrimônio Cultural

Dissertação

Decorações murais: técnicas pictóricas de interiores.

Pelotas/RS (1878-1927)

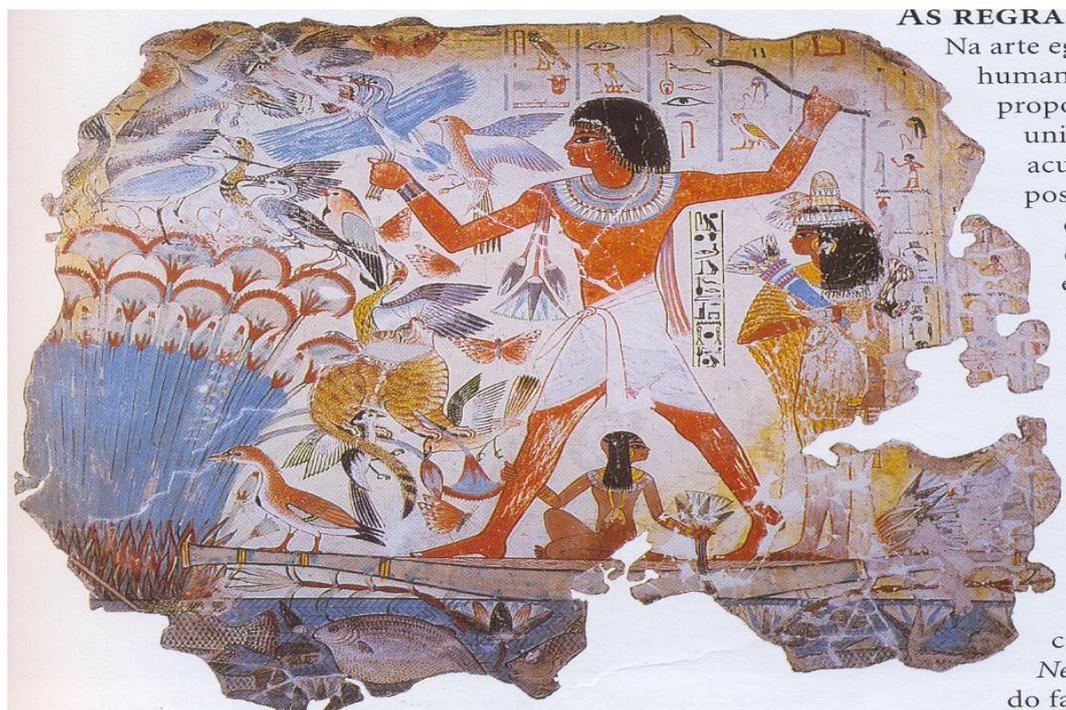
Figura 2: Cena de caçada de aves selvagens, fragmento de afresco da tumba de Nebamun, Tebas, 1400 a.C.

Dessa maneira surgiu o afresco (Figura 2), técnica de pintura a base de água, realizada sobre a argamassa a base de cal, que revestia as paredes internas dos prédios. A pintura era desenvolvida sobre a massa estucada ainda úmida. A técnica exigia uma elaboração rápida e precisa do artista, que necessitava executar sua tarefa antes da secagem do suporte. O pigmento diluído em água impregnava a camada de estuque e, ambas secavam ao mesmo tempo. Nesse processo, a superfície mural absorve o dióxido de carbono do ar. Em contato com o dióxido de carbono, as faces úmidas cristalizam e formam uma camada tênue que envolve e protege a pintura, contribuindo para a durabilidade da decoração. Afrescos com cenas do cotidiano dos mortos revestiam os interiores dos túmulos egípcios – batalhas, caçadas, banquetes –

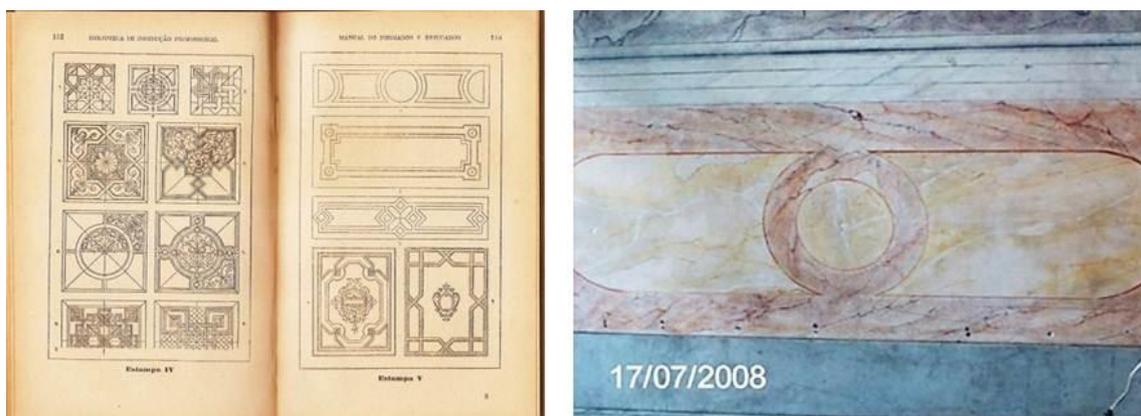
Figura 14: (E) Reprodução do Manual do formador estucador. (D) Escaiola cuja geometrização inspira-se, em parte, no motivo apresentado nesse manual.

quantificação dos mesmos, os preços dos trabalhos, objetivando os serviços. As obras organizavam em diagramas os desenhos geométricos e orgânicos, oferecendo um vasto repertório para os artistas. Alguns deles são visíveis nas ornamentações das superfícies murais pelotenses, como no *hall* do sobrado do filho do Barão de Butuí (Figura 14). Já em meados do século XX, o conteúdo dos manuais tendeu a uma simplificação, perdendo sua utilidade como depositório do modo de fazer dos ornamentos (AGUIAR, 2005).

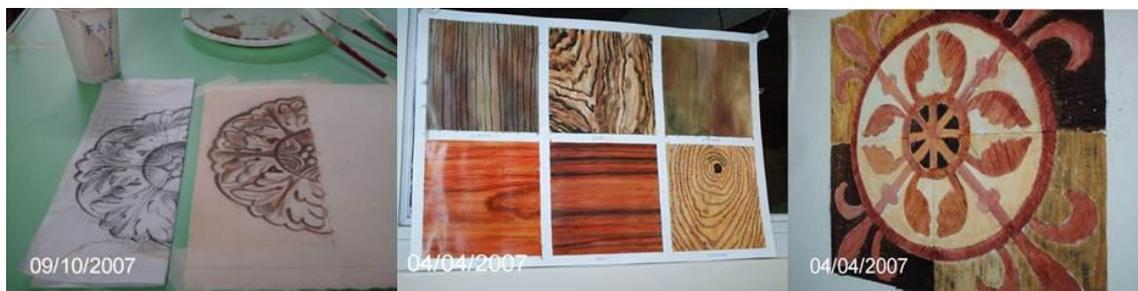
Figura 16: (E) Exercícios de desenhos de ornato. (Central) Exercício de imitações de madeiras. (D) Aplicação de fingidos de madeira para compor uma imitação de marchetaria.

ornatações, que remetiam aos métodos aplicados nos Liceus: na criação de ornatos, na imitação de madeiras, marchetarias e pedras (Figuras 16 e 17).

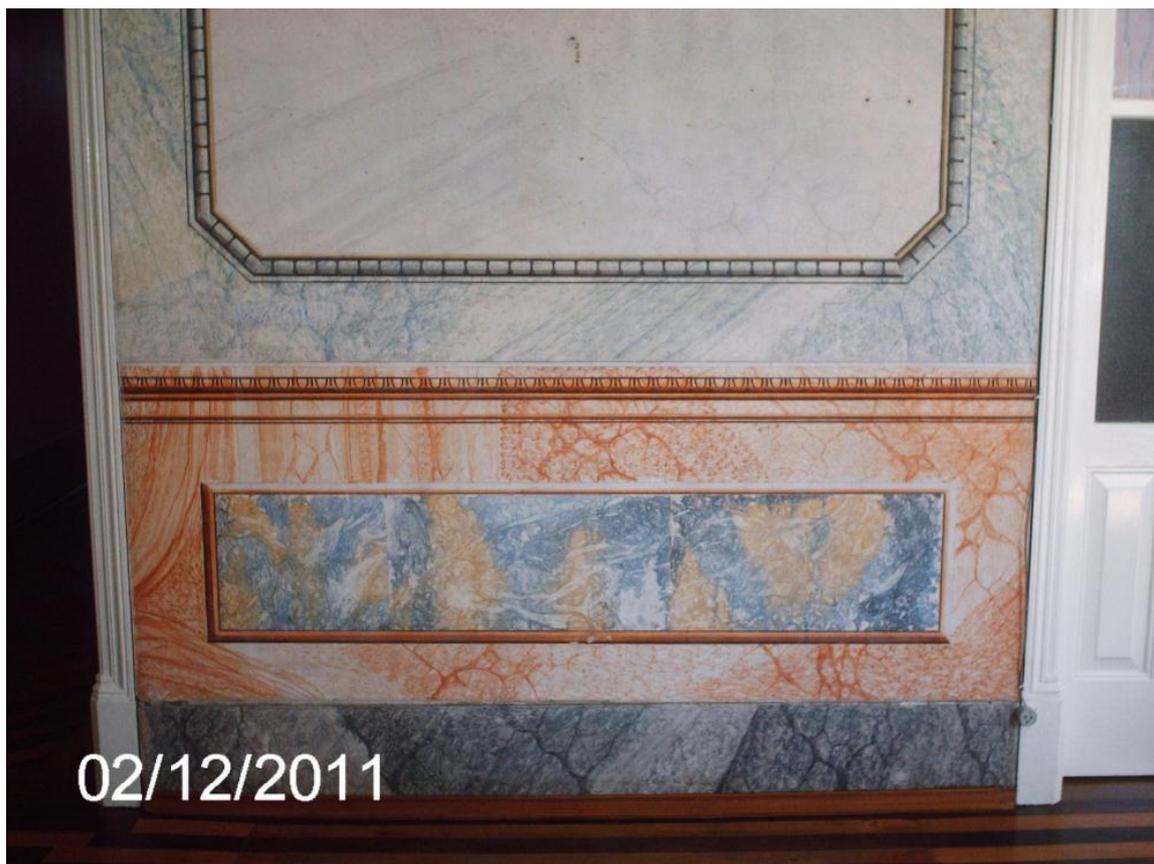
Figura 19: Exemplo de pintura em escaiola.

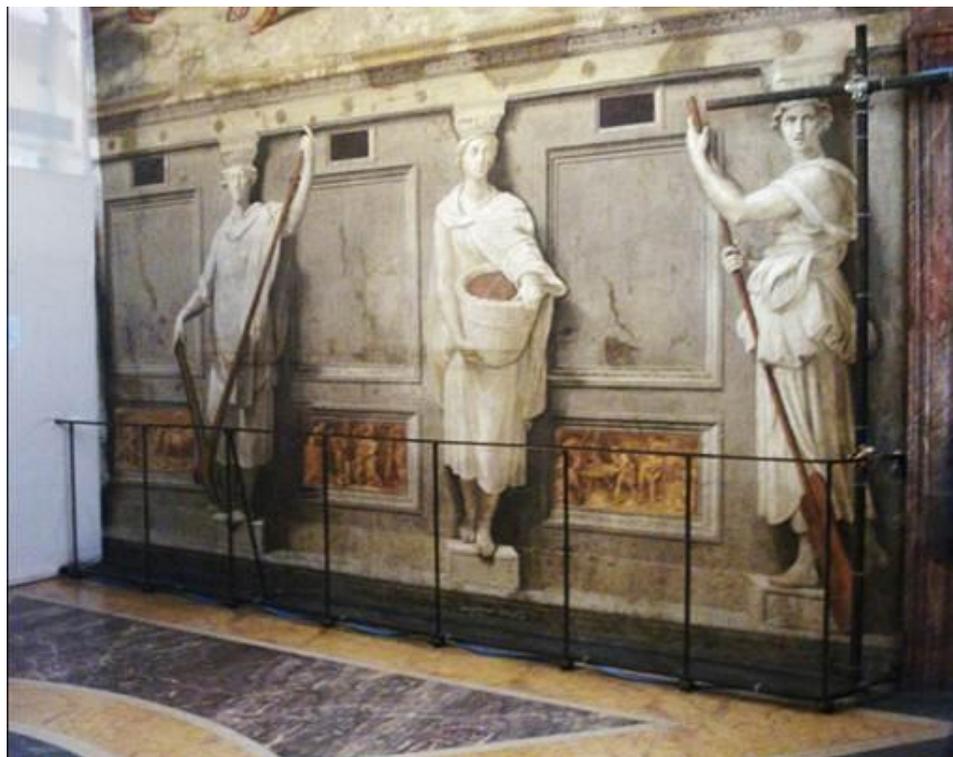
Figura 23: Falsas esculturas pintadas em *trompe l'oeil* por Perino da Vaga, na Sala das Assinaturas do Palácio do Vaticano.

A tradução literal dos termos franceses é “engano do olho”, utilizados para definir as pinturas que causam ilusão de ótica ao espectador. A denominação remete aos efeitos da perspectiva, para simular as volumetrias de elementos arquitetônicos, compondo, por exemplo: falsas sacadas com balaústres; colunas, arcos e pórticos; relevos ou esculturas (MARIANI,1997). Como exemplificam as falsas estátuas, desenvolvidas nas decorações monocromáticas das superfícies inferiores da Sala das Assinaturas (Figura 23), no Palácio do Vaticano, encomendadas pelo Papa Júlio II ao pintor Perino de Vaga (BRUSCHINI, 2004).

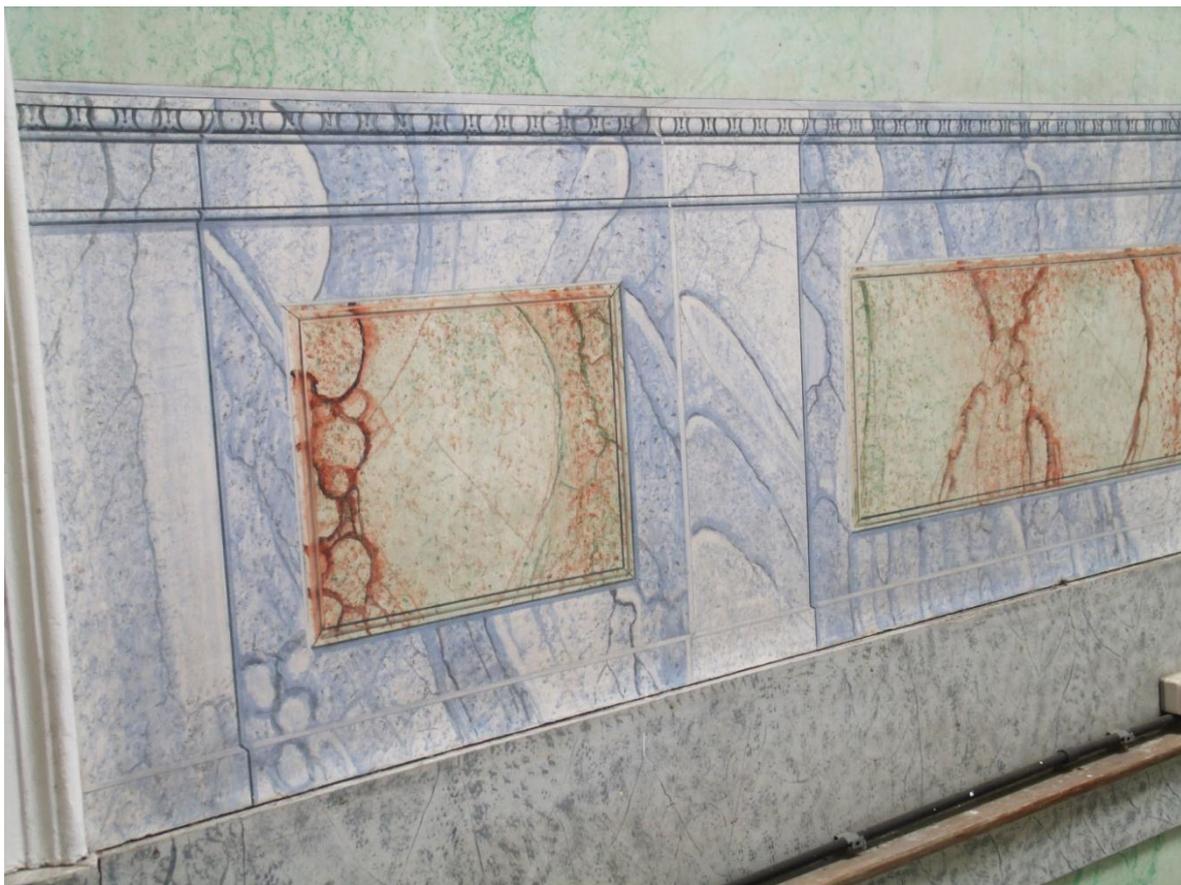
Figura 24: Efeitos de *trompe l'oeil* nas escaiolas do patamar da escada da Prefeitura de Pelotas.

A técnica do *trompe l'oeil* foi aplicada nas paredes estucadas dos prédios ecléticos, como nas escaiotas do saguão do Teatro Municipal do Rio de Janeiro, ou ainda, naquelas realizadas no pavimento superior do vestíbulo da escadaria da Prefeitura de Pelotas, que simulam saliências e reentrâncias nas falsas pilastras e almofadas do pano inferior escaiolado (Figura 24).

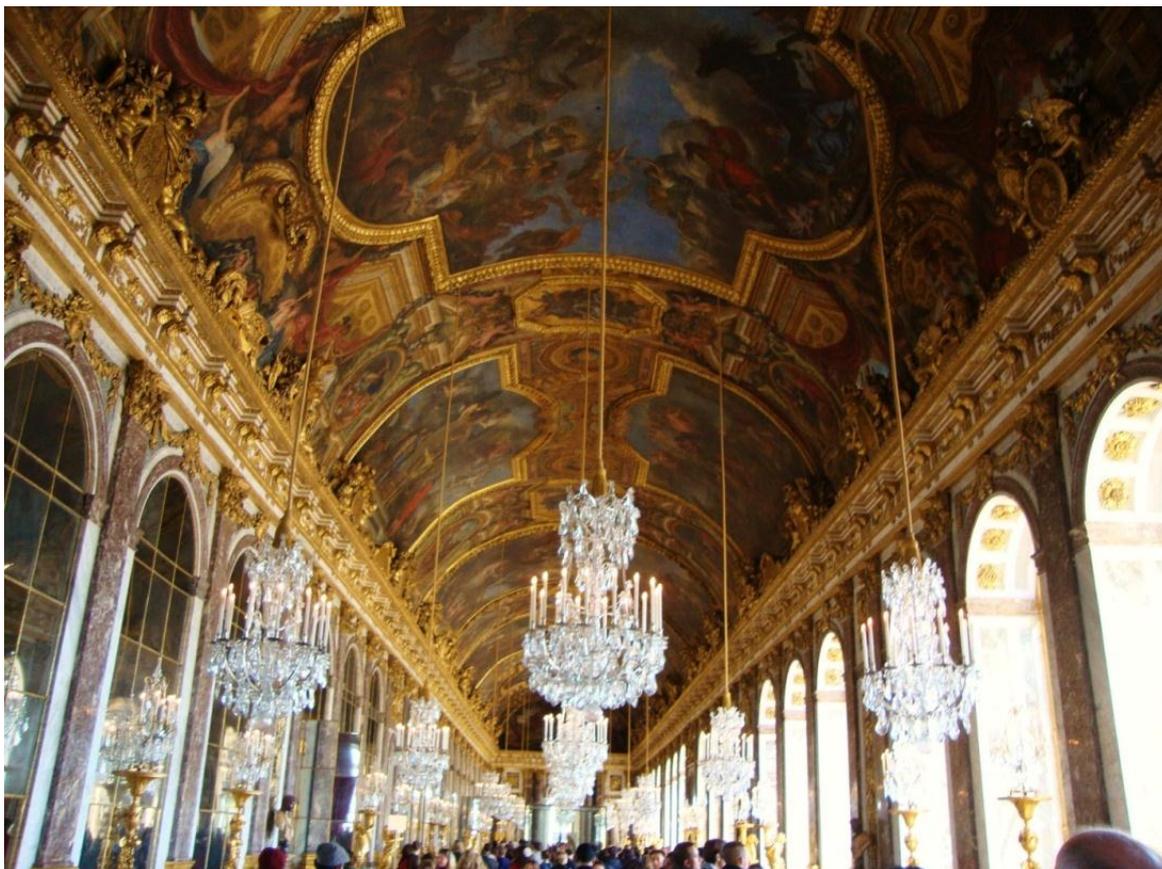
Figura 26: A Galeria dos Espelhos, no Palácio de Versalhes.

No teto da Galeria dos Espelhos, no Palácio de Versalhes, o pintor e decorador Charles Le Brun utilizou a técnica da *marouflage*, dado que o clima úmido da França durante os invernos arruinava as decorações em afresco (Figura 26).

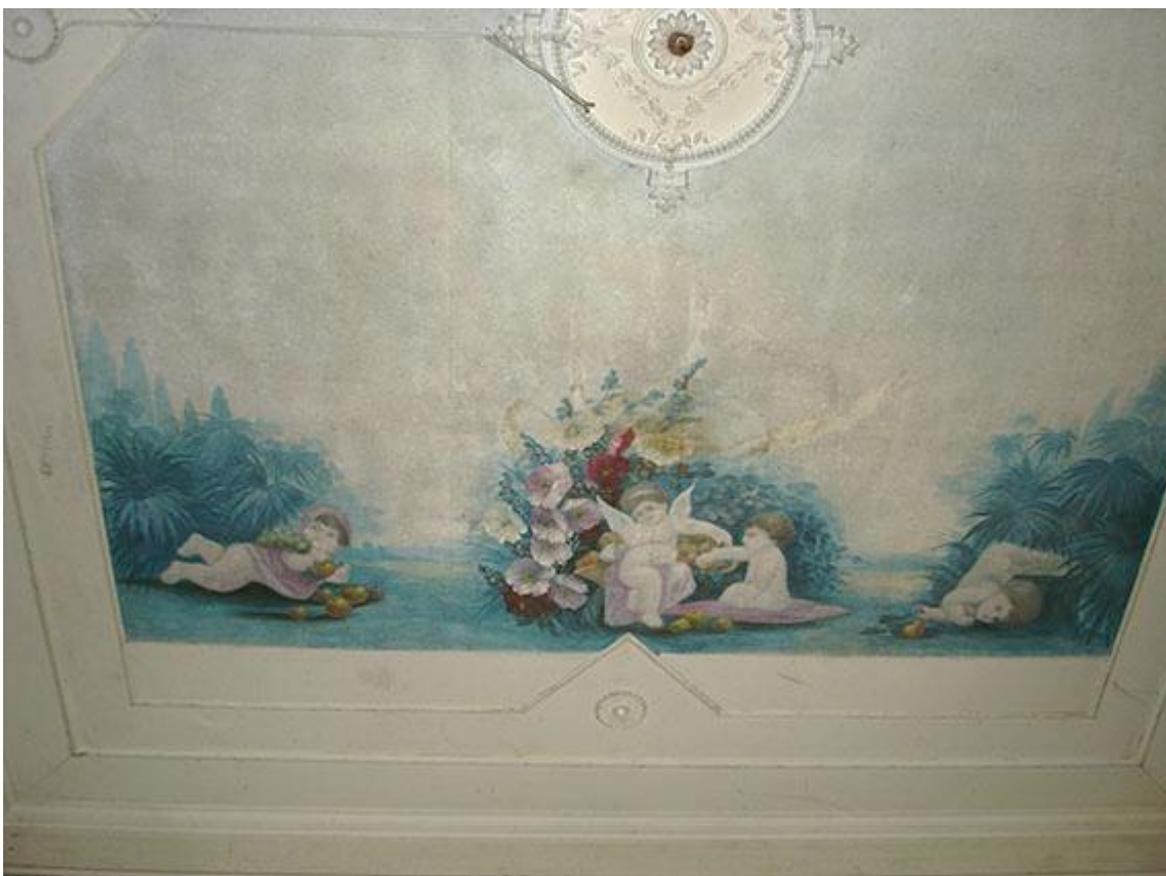
Figura 27: *Marouflage* suprimida de uma das salas da antiga moradia de Judith Assumpção.

Nessa tipologia de obras singulares, cabe observar uma diversidade de tecidos colados nas áreas murais dos espaços arquitetônicos internos. Na cidade de Pelotas, existiam decorações realizadas em *marouflage* nos forros das principais salas do sobrado geminado que serviu como residência de Judith Assumpção, que exploravam temáticas florais, naturezas mortas e paisagens bucólicas. Nas últimas foram representados gorduchos *putti* envolvidos em brincadeiras infantis, dispostos entre folhagens e flores (Figura 27). Esses enfeites pictóricos foram eliminados em restauração recente efetuada no prédio (ROZISKY, GALLI e SANTOS, 2015). Dentre os edifícios estudados nesta pesquisa, foram localizados exemplos no *hall* da Biblioteca Pública Pelotense (Figura 28).

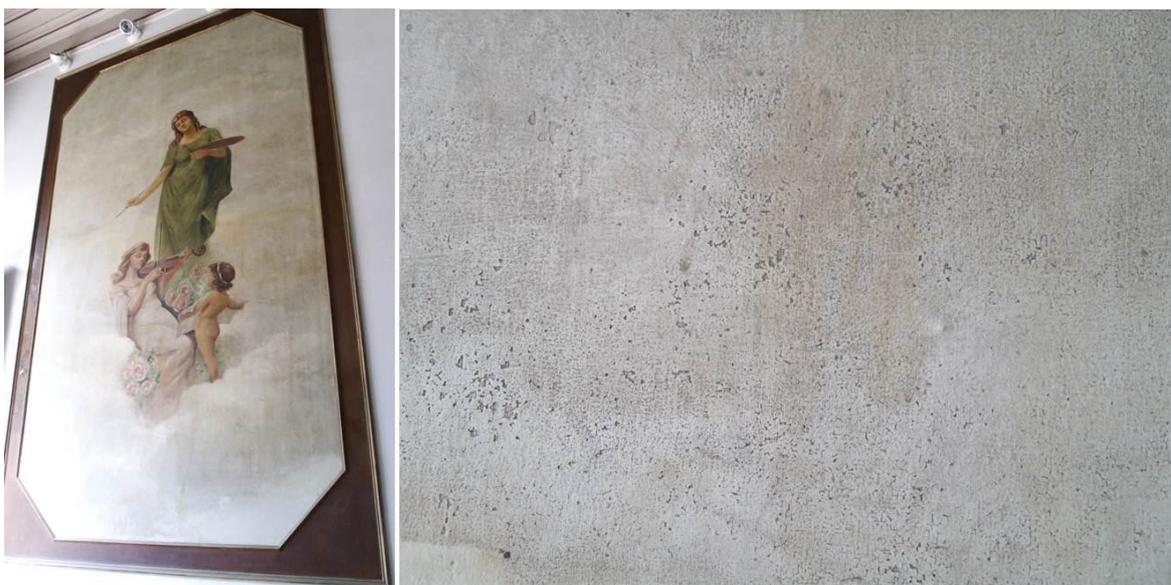
Figura 28: (E) Plano geral da *marouflage* no *hall* da Biblioteca Pública Pelotense. (D) Detalhe no qual se observa a trama do tecido colado à parede.

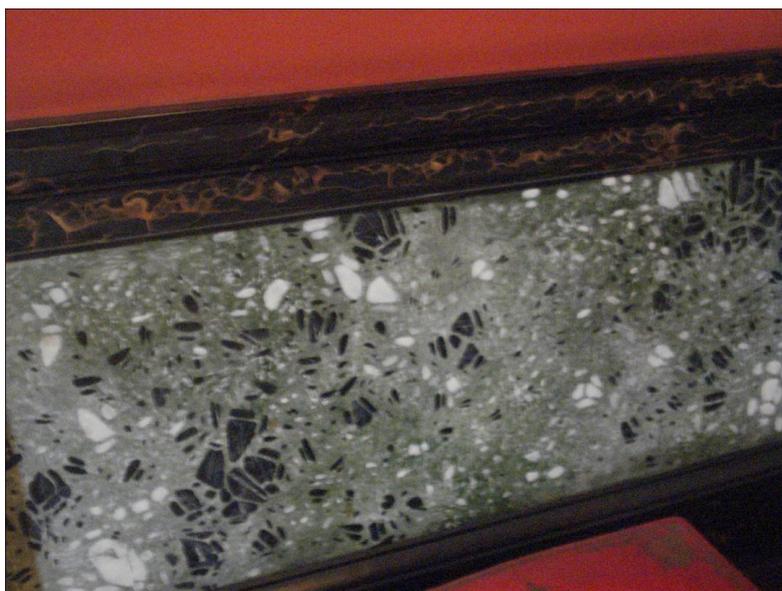
Figura 29: Detalhe de marmoreado que imita o granito, em parede do Palácio de Nova Friburgo, no Rio de Janeiro.

A técnica do marmoreado pode ser aplicada em qualquer tipo de superfície: madeira, papel, tecido, pedra, etc. Consiste em fingir diferentes tipos de rochas, obtendo-se o mesmo resultado visual da escaiola. Porém, o procedimento é diferente. Enquanto a escaiola é aplicada sobre estuque ainda fresco, o marmoreado é pintado sobre o suporte seco, aplicando-se a cor de fundo do material imitado. Posteriormente, são usados pincéis em movimentos de rotação, com leve pressão, sobre o plano a ser decorado. Para imitar os veios o pincel é afastado da base, causando efeitos – de alargamento ou estreitamento, de saliências ou reentrâncias – dos laivos desenhados. Ainda com a tinta úmida, a pintura é esfumada por meio de uma esponja ou um pincel, simulando brilhos, opacidades e transparências peculiares às texturas dos materiais fingidos. Para obtenção de um simulacro de granito, utilizam-se esponjas marinhas pela irregularidade dos poros. Empregam-se pincéis usados na posição vertical. Aplicados em leves batidas, que resultam em pequenos pingos e sugerem os grânulos da face pétrea simulada. Encontramos registros desse processo num dos ambientes do antigo palacete residencial dos Barões de Nova Friburgo, no Rio de Janeiro (Figura 29).

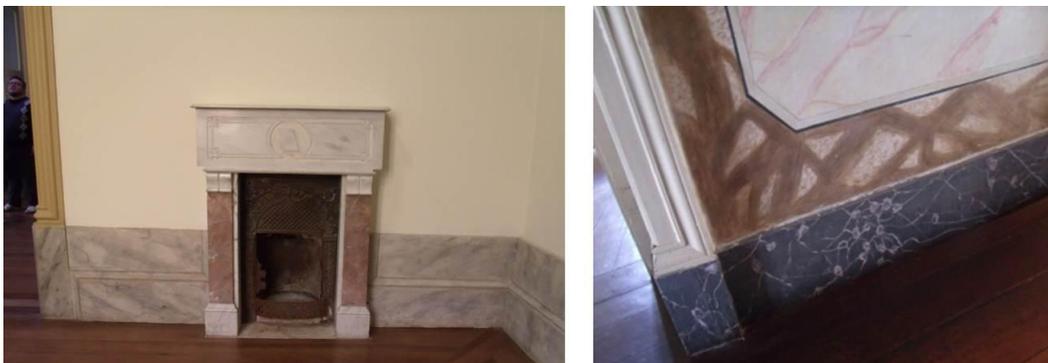
Figura 31: (E) Marmoreado executado no rodapé de uma sala do casarão do Conselheiro Maciel. (D) A mesma técnica no rodapé do *hall* da escada do sobrado que pertenceu ao Barão de Butuí.

assobradados do Barão de São Luís e do Conselheiro Maciel. No último, chama atenção o marmoreado utilizado para fingir o mármore verdadeiro, também existente no local (Figura 31).

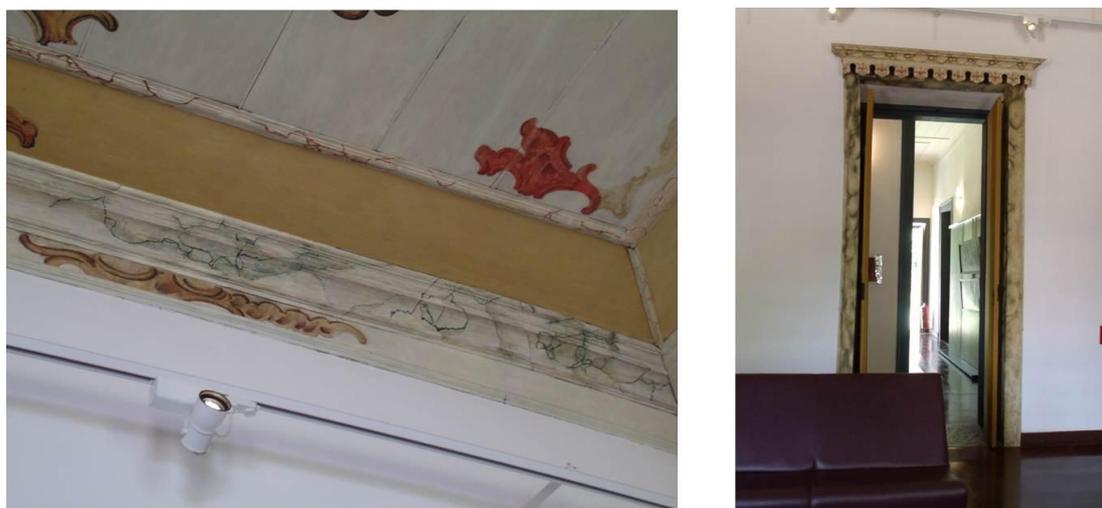
Figura 32: Detalhes do marmoreado no rodaforno e na ombreira de porta do museu Casa do Padre Toledo, na cidade de Tiradentes, em Minas Gerais.

Curiosamente, esta técnica foi utilizada em rodafornos, nos rodapés, nas ombreiras das portas e nos oratórios da cidade histórica de Tiradentes, em Minas Gerais, onde o procedimento é denominado de “faiscado” (Figura 32). Informação fornecida pelo guia do Museu Casa do Padre Toledo, que também consta no folder da Instituição.

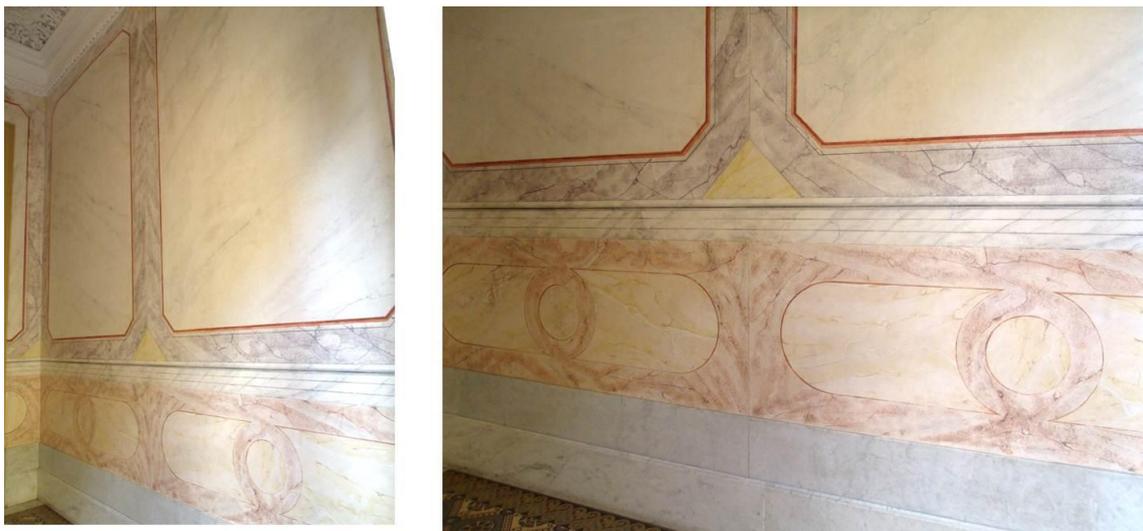
Figura 34: Imagens do *hall* de entrada do casarão.

No *hall* de entrada (Figura 34), as escaiolas são rebatidas em todas as paredes e receberam efeitos em *tromp l'oeil*, nos frisos que dividem as seções decoradas. Esses simulacros do mármore foram realizados em retângulos diversos, distribuídos sobre as paredes de maneira horizontalizada ou verticalizada, cujos ângulos são arredondados ou chanfrados. As pedras simuladas apresentam rico colorido, que exploraram o fundo branco com veios em cinza, o laranja com sulcos em vermelho, o branco com filões em lilás, o branco com laivos em amarelo. Frisos em tons de preto, do cinza e do vermelho reforçam os limites das áreas ornamentadas. O rodapé é composto de placas de mármore natural, sobrepostas à decoração mural.

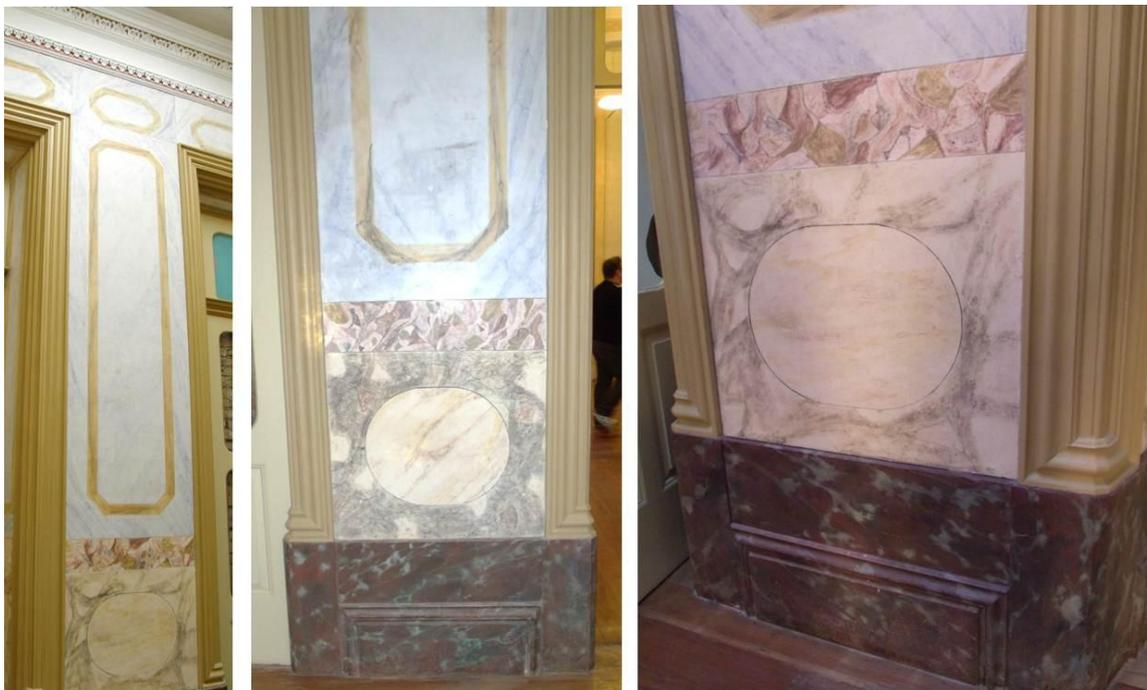
Figura 35: Imagens do vestíbulo da claraboia, cujas escaiolas imitam as brechas portuguesas.

circular e central finge mármore branco com ramificações em cinza e bege. O rodapé, realizado em marmoreado sobre suporte de madeira, apresenta fingido de mármore marrom com filões em tons do verde e do branco.

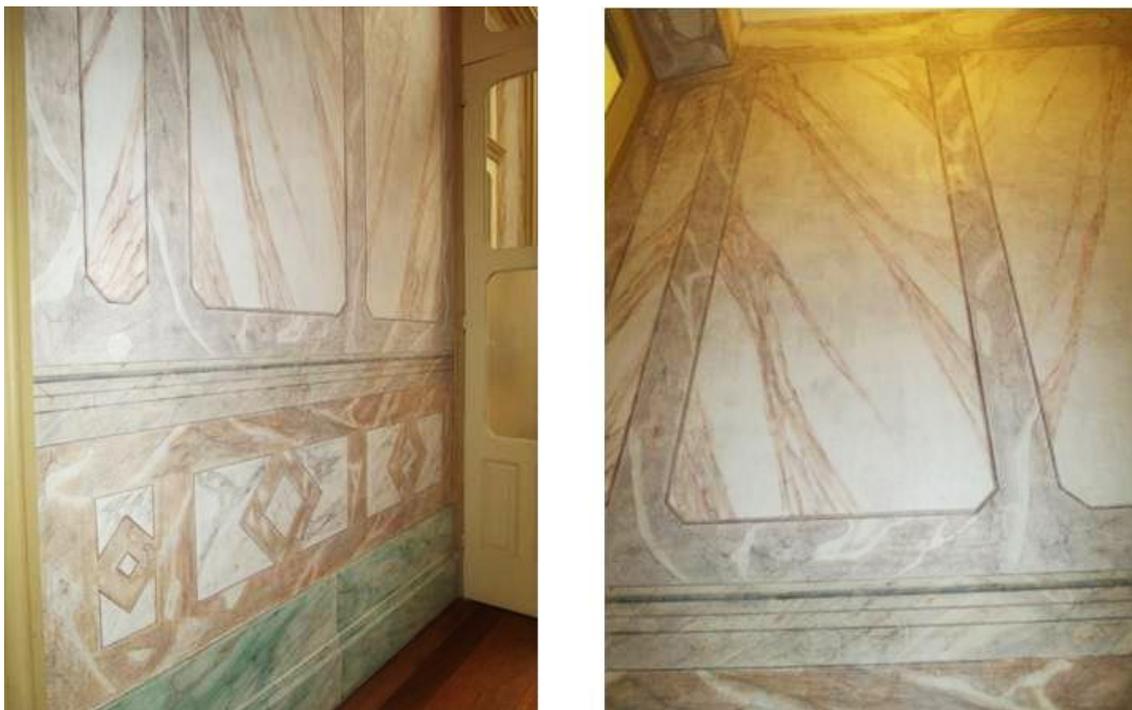
Figura 36: Imagem do corredor para a área íntima.

No corredor de acesso à área íntima (Figura 36), as escaiolas se repetem em todas as paredes. Na parte superior dos muros, as imitações do mármore utilizam o branco como fundo, e as nervuras em cinza. As seções retangulares e verticalizadas exploram o fundo branco e os sulcos em laranja, são delimitadas por um friso negro. Outro friso, com efeitos alternados em *trompe l'oeil* – ora a parte escura foi realizada no interior, ora no exterior – ressalta a divisão da decoração. O pano inferior simula mármore branco com riscos em azul, que emoldura áreas retangulares verticalizadas com cantos chanfrados, que apresentam losangos no interior. Nessas áreas, os fingidos simulam as brechas portuguesas, com fundo em ocre claro, compondo os losangos. As figuras geométricas são circundadas por imitações do mármore branco com veios em cinza. O rodapé utilizou o marmoreado sobre madeira, com fundo verde e estrias em cinza e ocre.

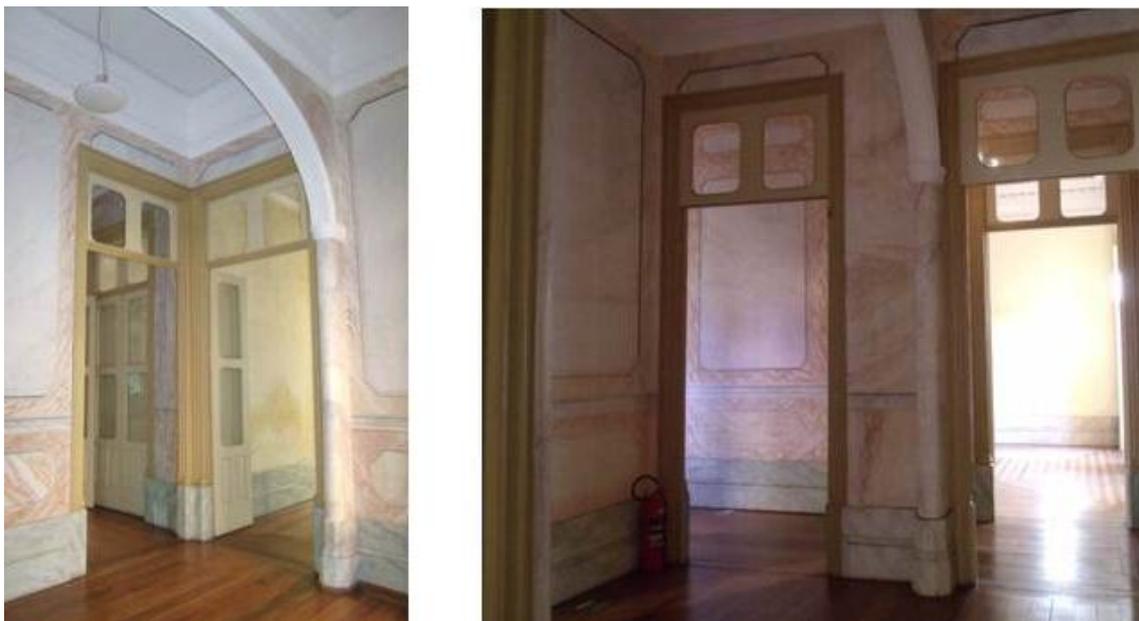
Figura 37: Imagens da sala de circulação da área íntima.

Na sala de circulação da área íntima (Figura 37), as escaiolas são rebatidas em todas as paredes. Na área superior, retângulos verticalizados e chanfrados nos cantos apresentam fingidos de mármore branco com sulcos em cinza. São emoldurados por uma barra que imita o mármore com veios na cor laranja. Um friso com efeitos em *trompe l'oeil* divide os panos (superior e inferior), executado em tons do cinza, do branco e do preto. Na parte inferior, retângulos horizontalizados e chanfrados nos cantos simulam mármore de cor branca com ramificações alaranjadas, emoldurados por frisos que repetem as peculiaridades da área superior. São circundados por simulacros de mármore branco com filões alaranjados. Duas colunas sustentam um arco abatido, cujos fustes são decorados com escaiola que imita o mármore branco com laivos de tons terrosos. O rodapé foi enfeitado na técnica do marmoreado sobre madeira, que imita o mármore branco com nervuras em diferentes tons do verde e do cinza.

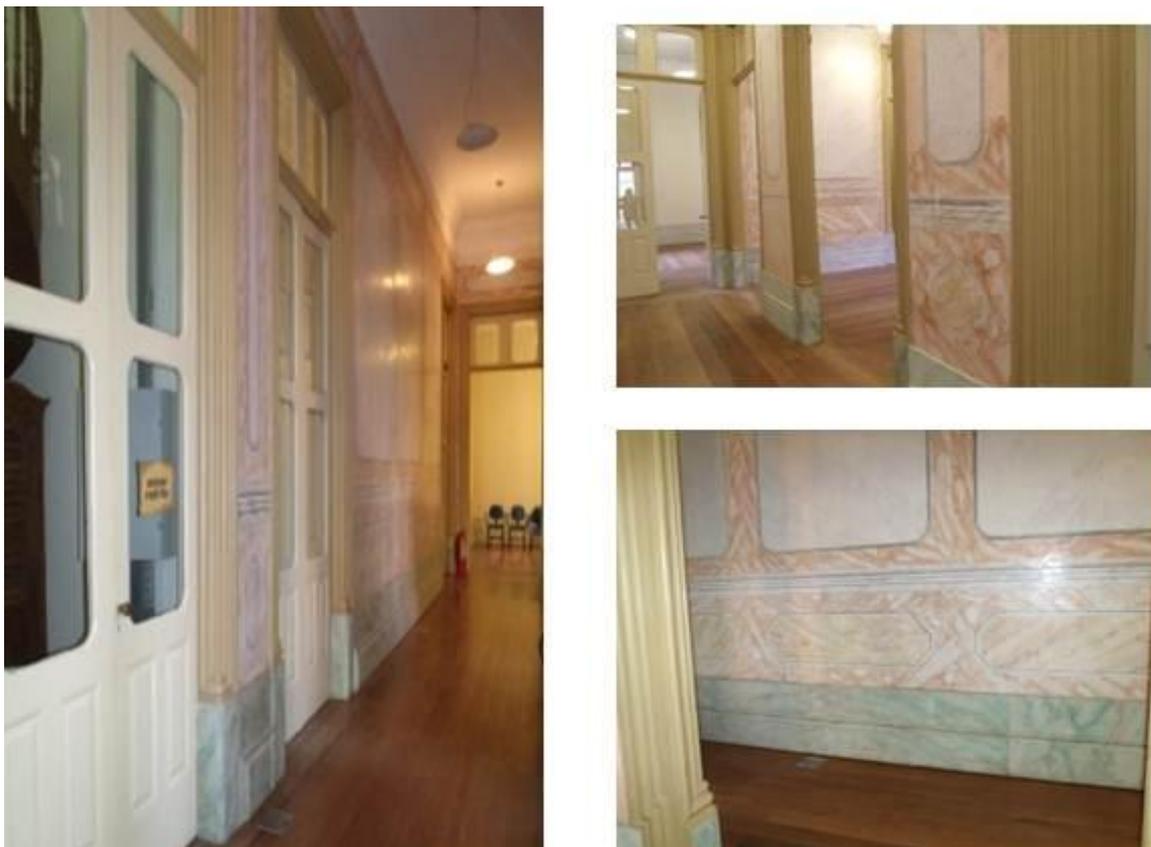
Figura 38: Imagens do corredor que leva às áreas de serviços.

No corredor que leva às áreas de serviço (Figura 38), as escaiolas são repetidas em todas as superfícies murais. No pano superior, retângulos verticalizados e chanfrados nos cantos apresentam fingidos de mármore branco com ramificações em cinza. São emoldurados por uma barra que simula o mármore branco com sulcos em laranja. Dividem os panos – superior e inferior – faixas nas cores cinza, branco e preto, com efeitos em *trompe l'oeil*. No pano inferior, retângulos horizontalizados e chanfrados nos cantos imitam mármore de fundo branco com nervuras alaranjadas, emoldurados com frisos com efeitos em *trompe l'oeil*, iguais aos do pano superior. São circundados por outro fingido de mármore branco com laivos na cor laranja. O rodapé executado na técnica do marmoreado – sobre suporte de madeira – e finge mármore branco com estrias em diferentes tons da cor verde e do cinza.

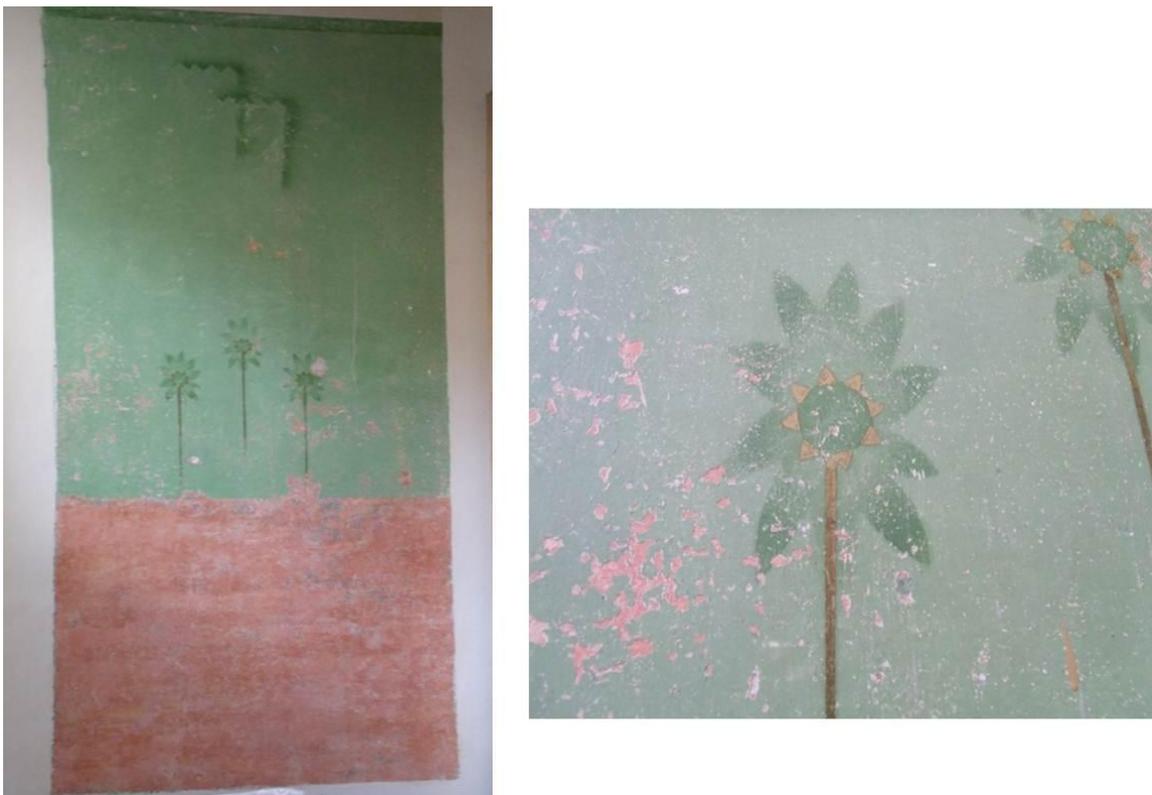
Figura 39: Registros da janela didática, em ambiente menos nobre da casa.

Encontrada em uma área menos nobre da casa, a criação decorativa sobrepôs camadas de tinta (Figura 39), com uma área lisa e outra ornamentada com arranjos florais e filetes dourados. A decoração foi efetuada por meio da técnica do estêncil e explora flores, cujos miolos são salientados por pequenos triângulos dourados, e pétalas verdes unidas a um longo caule marrom, sobre fundo verde claro. São composições ingênuas, organizadas e aplicadas de forma aleatória. A área inferior da superfície mural foi pintada num tom de rosa alaranjado. Não podemos afirmar se essa pintura complementa a decoração criada, ou se foi apenas outra camada de tinta aplicada posteriormente na parede.

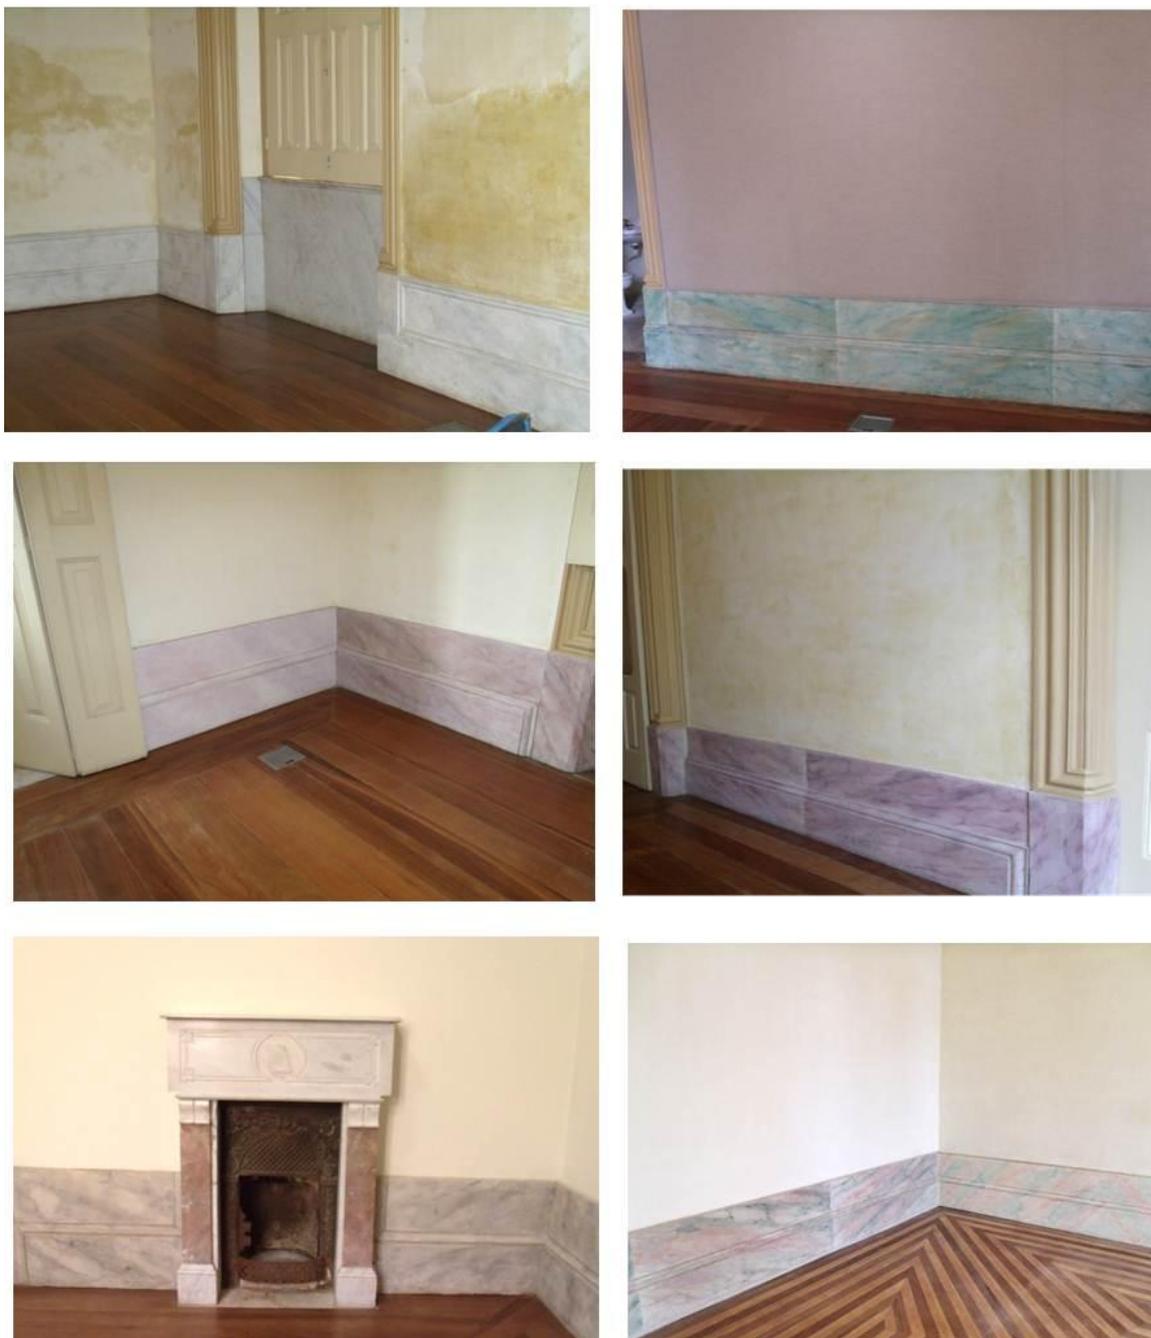
Figura 40: (E,a) A sala de música. (D,a) Quarto do casal. (E,b) Quarto das crianças. (D,b) Quarto das crianças. (E,c) O escritório. (Dc) A sala de jantar.

Em outros aposentos restaram apenas os rodapés marmoreados, cujos suportes de madeira receberam frisos em relevo (Figura 40). Na sala de música, a técnica foi rebatida em todos os rodapés das paredes, com exceção dos espaços abaixo das janelas, revestidos de mármore de Carrara. Nesse ambiente, o marmoreado explora simulacros do mármore branco com sulcos em cinza. No quarto do casal, o processo se repete em todos os muros e imita o mármore de fundo verde com veios em azul e amarelo. Nos quartos das crianças, o procedimento apresenta fundo rosa com nervuras em lilás. No escritório, os espaços abaixo das janelas e na área da lareira foram revestidos com placas autênticas de mármore. Entre estes segmentos, os fingidos utilizam o fundo branco com estrias em cinza. Na sala de jantar, as simulações repetem o mármore de fundo branco com nervuras em azul, verde e vermelho.

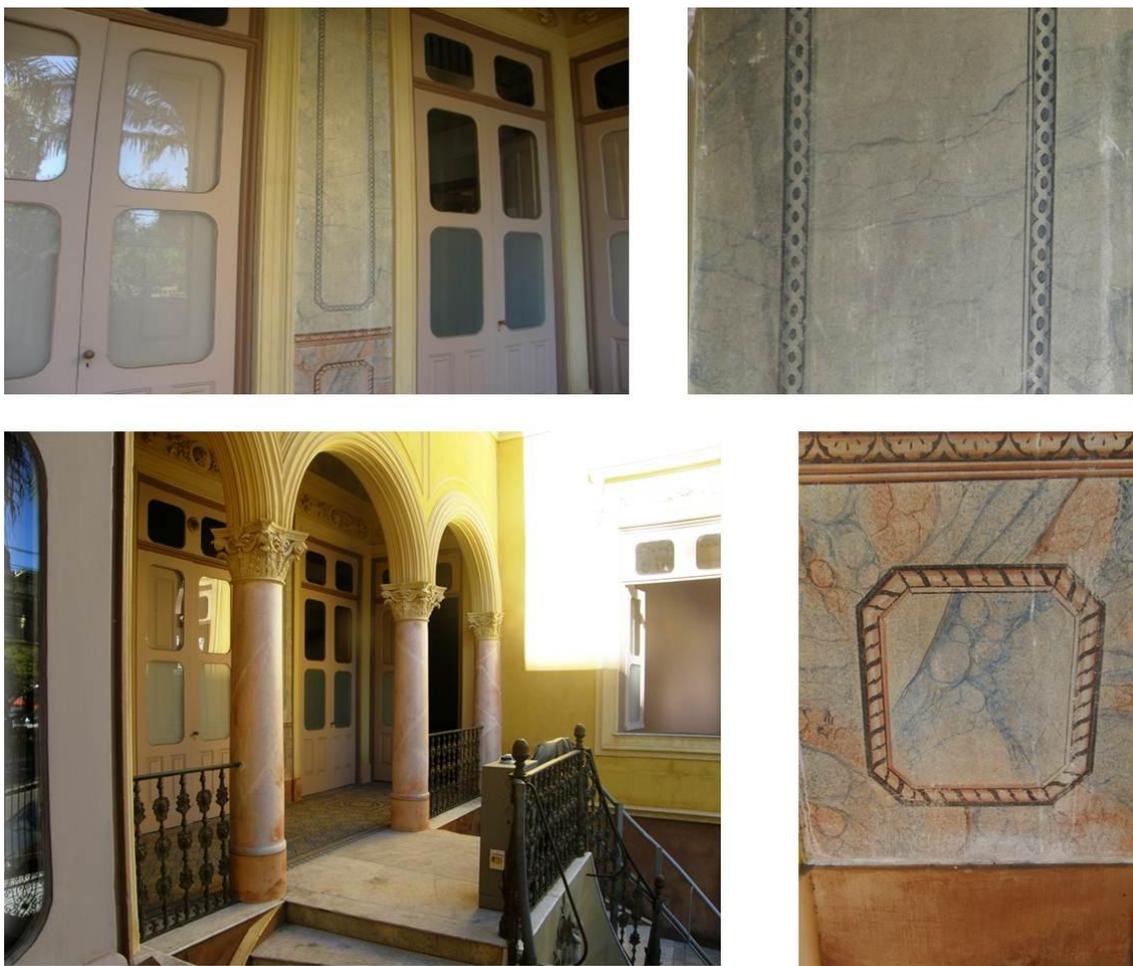
Figura 42: Aspectos das escaiolas da varanda de acesso ao casarão.

Na varanda de entrada, os fustes das colunas que sustentam os arcos de meia circunferência receberam imitações de mármore de fundo rosa com veios brancos. Nas paredes, as escaiolas fingem mármore de cores diversas. O pano superior dos muros explora retângulos verticalizados e chanfrados nos cantos, com simulacros do mármore de fundo branco com veios em azul claro. São emoldurados com friso em estêncil azul escuro e circundados por outro fingido de mármore de fundo branco com veios em tom de azul mais forte. Dividindo os panos (superior e inferior) desenvolve-se um friso em estêncil com

motivos fitomórficos em marrom. O pano inferior é decorado com retângulos verticalizados, emoldurados por frisos realizados em estêncil, em forma de corda, que encerram as simulações de mármore com fundo branco e ramificações em tons de vermelho e azul (Figura 42). Vale salientar que o pigmento azul era um dos mais caros na época. O rodapé estucado foi pintado na cor laranja.

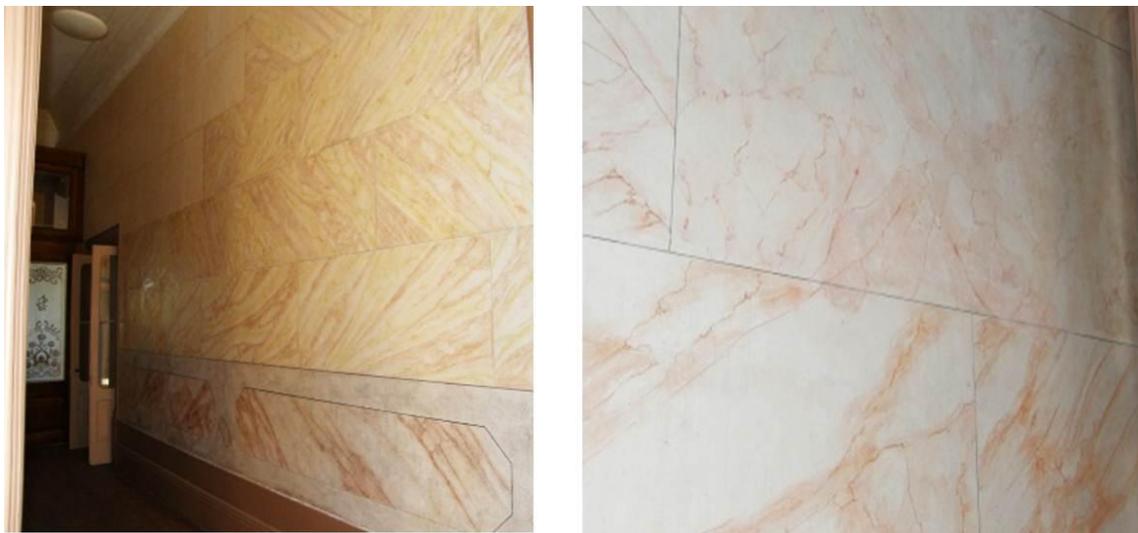
Figura 43: Aspectos do corredor, do lado direito do corpo da residência.

No corredor – na lateral direita da casa – a técnica da escaiola preenche por inteiro as superfícies murais. As decorações se repetem nas duas paredes. No pano superior simulam placas de mármore branco com estrias na cor laranja, dispostas de maneira descontraída e unidas com junta seca. No pano inferior, uma larga faixa finge mármore de fundo branco com veios pretos, na qual estão inseridos retângulos horizontalizados e chanfrados nos cantos, que imitam o mármore branco com nervuras em rosa, delimitados por uma linha preta. Essa

área foi restaurada, mas a técnica utilizada não harmoniza com o revestimento original (Figura 43). O rodapé foi executado em estuque e recebeu pintura na cor marrom.

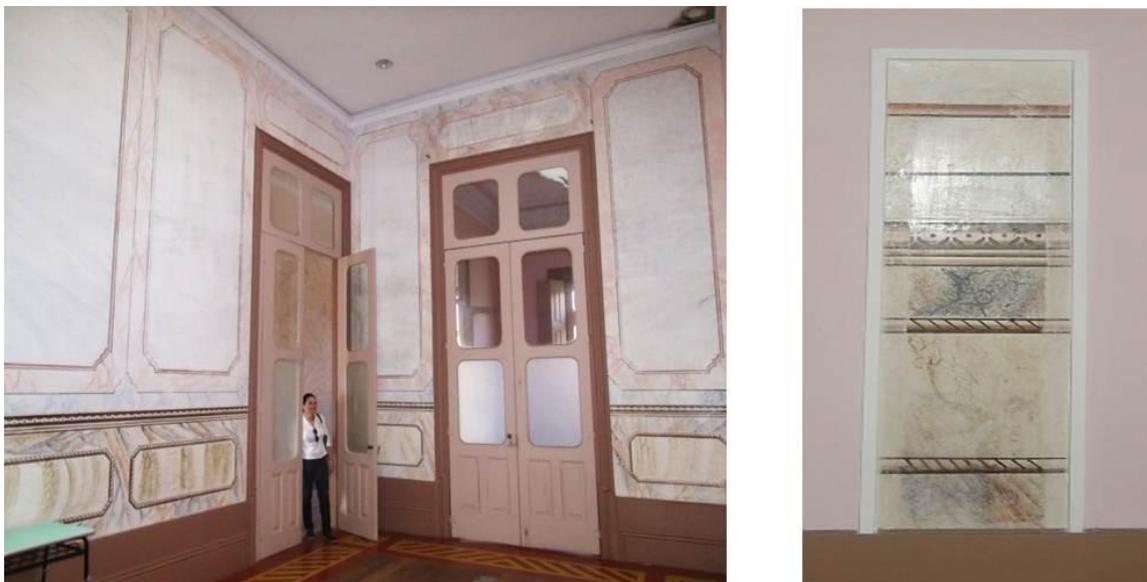
Figura 44: Imagens da segunda sala, que tem acesso por meio do corredor à direita.

A primeira sala, que tem acesso pelo corredor e está voltada para a praça, as decorações originais foram escondidas por pinturas atuais. Já na segunda, somente as ornamentações pictóricas de três paredes estão preservadas (Figura 44). A quarta superfície mural apresenta uma janela didática. Nas escaiolas que permaneceram, o pano superior dos muros é dividido em retângulos verticalizados com chanfrados nos cantos, que exploram fingidos de mármore de fundo branco e veios em azul acinzentado. Frisos em estêncil – na forma de cordas – contornam as figuras geométricas, circundados por uma nova faixa que imita o mármore de fundo branco com ramificações em rosa. Duas faixas horizontais se desenvolvem nas extremidades da ornamentação (superior e inferior), e simulam o mármore de fundo branco com filões azuis. Uma pequena linha marrom divide essas seções.

O pano inferior é preenchido com retângulos horizontalizados, que fingem o mármore de fundo branco com veios em laranja e marrom. Essas figuras, cujos cantos são chanfrados, são limitadas por frisos realizados na técnica do estêncil, em cordas. São emolduradas por simulacros de mármore branco e veios em azul, rosa e laranja. Os dois panos são divididos por friso em

estêncil, com elementos em corda e fitomórficos (Figura 44). O rodapé em estuque foi pintado com um ocre escuro.

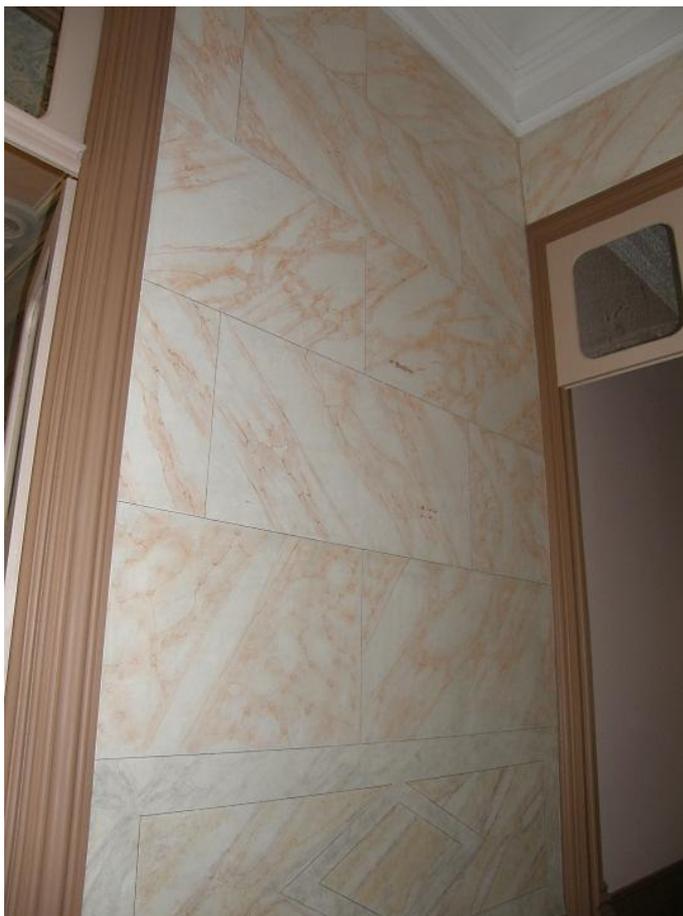
Figura 45: Imagem do corredor do lado esquerdo da residência.

O corredor do lado esquerdo da antiga residência repete as decorações escaioladas do corredor do lado direito, que fingem placas de mármore de fundo branco com veios na cor laranja, dispostas de maneira desencontrada e unidas com junta seca. Abaixo desses enfeites, uma larga faixa simula o mármore branco com veios pretos, que emoldura um quadro com fingido de mármore de fundo branco e nervuras em tons do ocre. Losangos foram inseridos nessas seções, decorados com simulações de mármore de fundo branco com ramificações em negro. No centro dessas figuras geométricas se desenvolvem fingidos de mármore de fundo branco com estrias em tons do ocre mais escuro (Figura 45). O rodapé estucado foi pintado na cor marrom. Vale salientar que, nem todas as paredes desse ambiente de passagem conservam os revestimentos originais de escaiola.
