UNIVERSIDADE FEDERAL DE PELOTAS
Instituto de Ciências Humanas
Programa de Pós-Graduação em Memória Social e Patrimônio Cultural

Dissertação

Decorações murais: técnicas pictóricas de interiores.

Pelotas/RS (1878-1927)

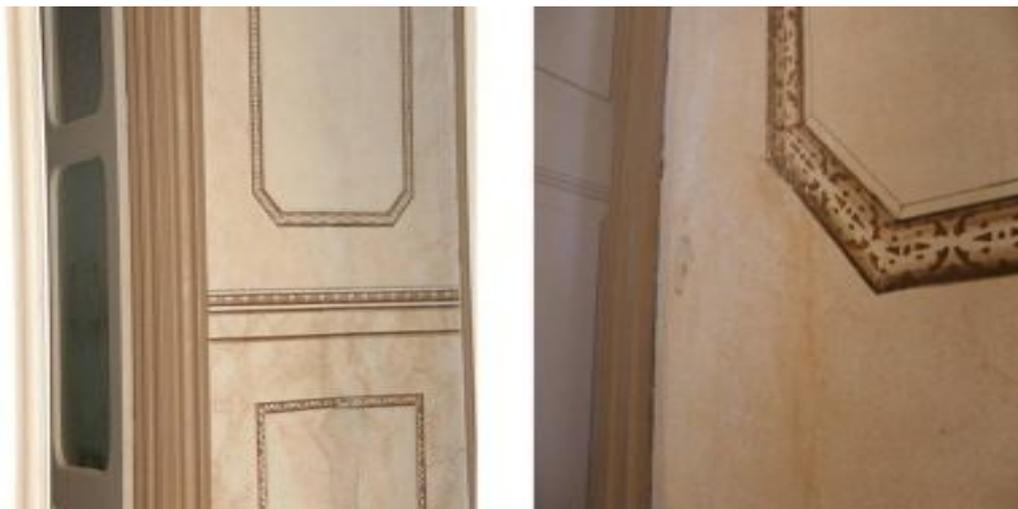
Figura 46: Aspectos das escaiolas do pequeno *hall* da escada.

No pequeno *hall* da escada as paredes receberam ornamentações na técnica da escaiola (Figura 46). A decoração se repete em todas as superfícies murais. O pano superior é composto por um retângulo horizontalizado e chanfrado nos cantos, que apresenta fingido de mármore de fundo branco com veios na cor laranja, muito diluídos. É emoldurado por um friso desenvolvido na técnica do estêncil de cor marrom, com motivos fitomórficos. No entorno, outro simulacro do mármore com fundo branco e filões na cor bege completa o arranjo. O pano inferior é limitado por friso horizontal em estêncil, com motivos florais. Linhas horizontais, executadas em tons claros e escuros do ocre, reforçam a divisão entre as duas áreas. Na seção inferior, um retângulo é definido por um friso em estêncil que explora motivos geométricos. O interior da forma retangular apresenta imitação do mármore com fundo branco e veios em bege e azul. Na parte externa, o fingido de mármore branco mostra estrias em laranja.

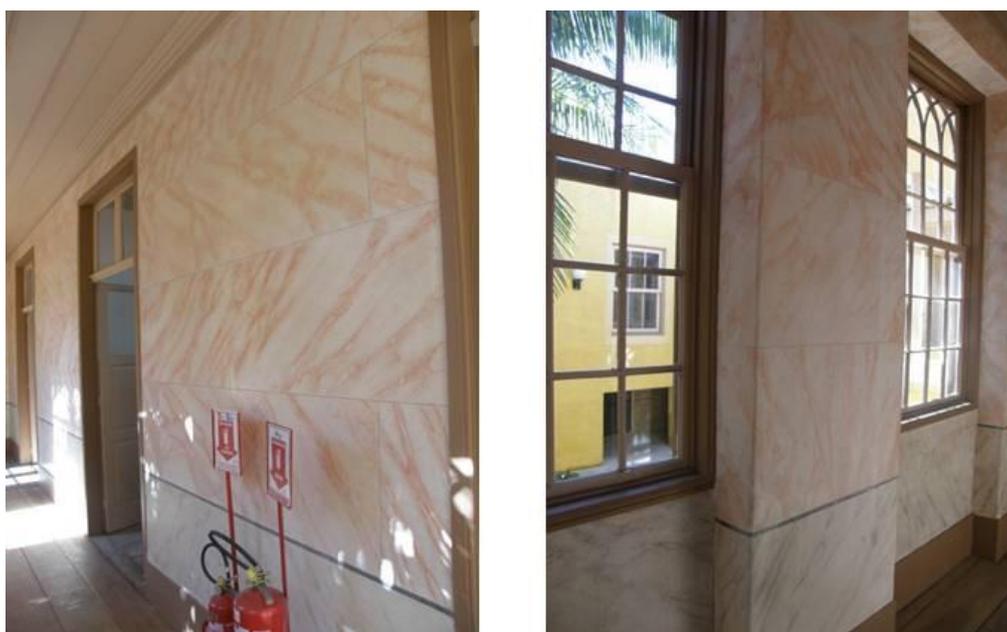
Figura 47: Detalhes do corredor dos fundos, do lado direito da casa.

No corredor dos fundos, do lado direito de quem entra na casa, as paredes foram cobertas por escaiolas. Os panos superiores das duas superfícies murais receberam imitações de mármore de fundo branco com veios na cor laranja, dispostas na forma de placas desencontradas e unidas com junta seca. Os panos inferiores apresentam largas faixas que fingem mármore de fundo branco com veios pretos. Os dois panos estão divididos por um friso também negro. Os rodapés estucados foram pintados na cor marrom (Figura 47).

No lado esquerdo da casa, as decorações das superfícies murais do corredor dos fundos (Figura 48) são mais elaboradas do que aquelas encontradas no corredor do lado direito da moradia (Figura 47). O que nos levou a crer que as salas que se abrem para essa área de passagem eram mais nobres do que aquelas acessadas pelo corredor do lado oposto. Esses recintos, provavelmente, eram usados pela família do proprietário, como salas de brinquedos, de costura ou de bordado. Enquanto que, no outro extremo, os vários aposentos eram destinados aos serviços.

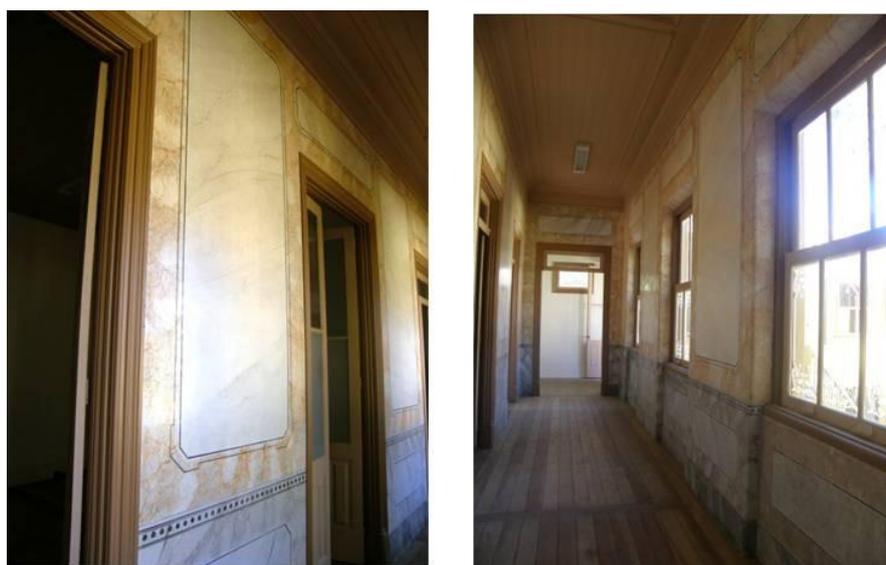
Figura 48: Aspectos do corredor dos fundos, na ala direita da casa.

As paredes do corredor são totalmente escaioladas. As decorações são rebatidas nas duas superfícies murais. No pano superior, a composição explora retângulos de diversos tamanhos, dispostos no sentido vertical e centralizados na área que ocupam entre as janelas. Os falsos mármore, com fundo branco e sulcos em cinza, são emoldurados por frisos geométricos chanfrados nos cantos e envolvidos por um fingido de mármore de fundo branco com veios em ocre. Frisos de um tom azul escuro dividem os dois panos. Realizados em estêncil, exploram filetes retos nos quais se insere uma sequência de pérolas. O pano inferior apresenta fingido de mármore de fundo branco com veios em laranja e ocre, no qual estão dispostos retângulos horizontalizados, que imitam o mármore branco com filões azuis. A figura geométrica é circundada por linha traçada com estêncil em azul escuro (Figura 47).

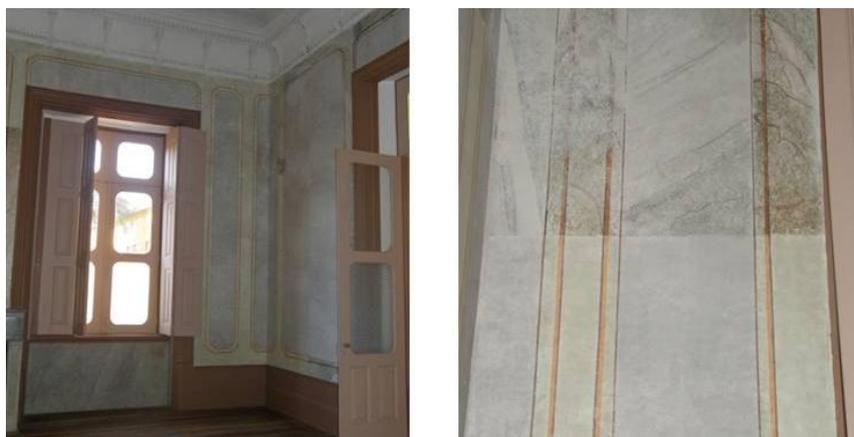
Figura 49: Detalhes das escaiolas que revestem as paredes da sala de jantar.

Na sala de jantar (Figura 49), escaiolas revestem as superfícies murais. A decoração é repetida em todas as paredes. Retângulos verticalizados e chanfrados nos cantos encerram fingidos de mármore com fundo branco e veios em cinza. Com tamanhos diversos, estão dispostos de maneira centralizada, na superfície que ocupam entre os vãos. São emoldurados por frisos de estêncil que exploram a cor laranja, o ocre e o preto. Circundando as formas geométricas, uma faixa se desenvolve e imita o mármore branco com veios esverdeados.

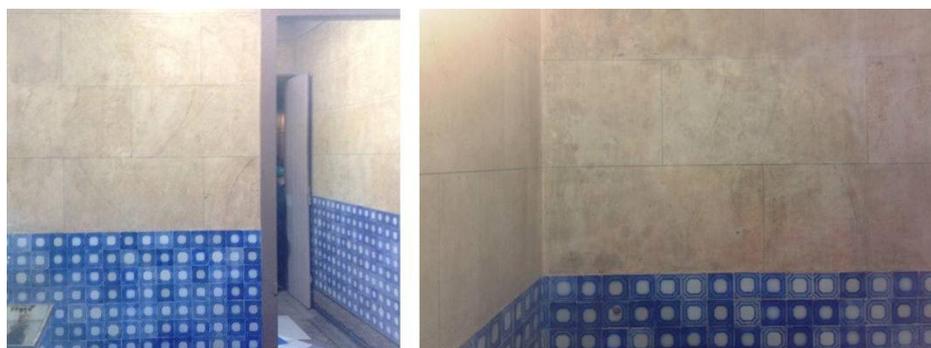
Figura 50: Aspectos das escaiolas da cozinha.

A técnica da escaiola foi utilizada nas áreas superiores das superfícies murais da cozinha (Figura 50), enquanto as zonas inferiores receberam revestimento de azulejos. A ornamentação escaiolada se repete em todas as paredes, e simula placas descontraídas de mármore branco com sulcos em cinza, unidas através de junta seca.

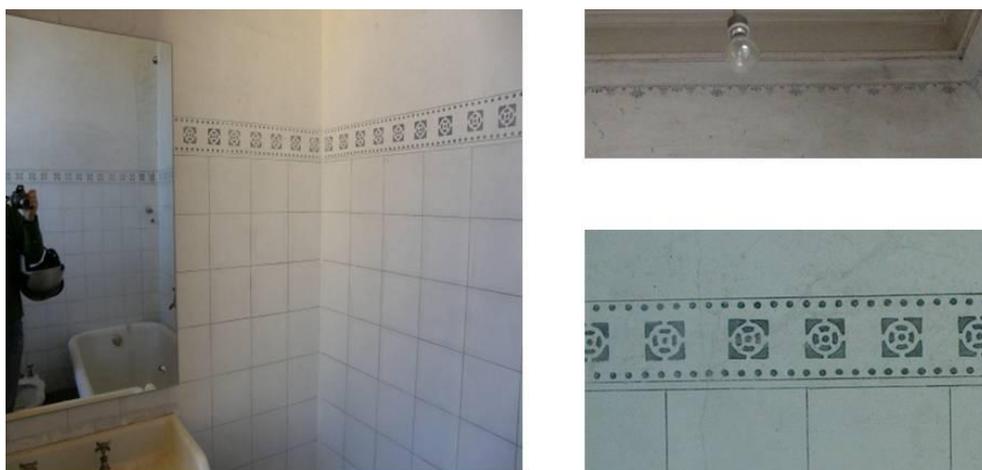
Figura 51: Detalhes do banheiro do andar superior.

No banheiro do andar superior (Figura 51), a técnica da escaiola é rebatida em todas as paredes. Nos panos superiores das superfícies murais são explorados simulacros de mármore de fundo branco com veios em cinza. Uma faixa realizada em estêncil usa ornamentos geométricos, cujos limites são demarcados por uma sequência de pérolas. O pano inferior é seccionado em retângulos que fingem azulejos. Junto ao rodaforno, uma faixa decorada em estêncil utiliza motivos fitomórficos e arremata o conjunto decorativo.

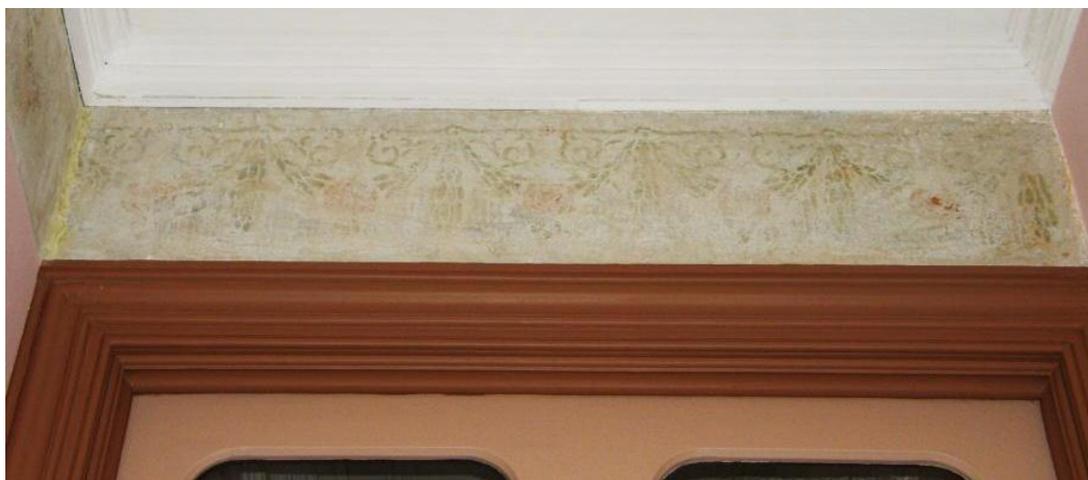
Figura 52: Detalhe da janela didática do pequeno *hall*.

Nas cimalthas das paredes do pequeno *hall*, restaram faixas decoradas em estêncil. A técnica explora guirlandas florais de tom verde escuro sobre um fundo verde claro, das quais se destacam flores pintadas na cor rosa (Figura 52).

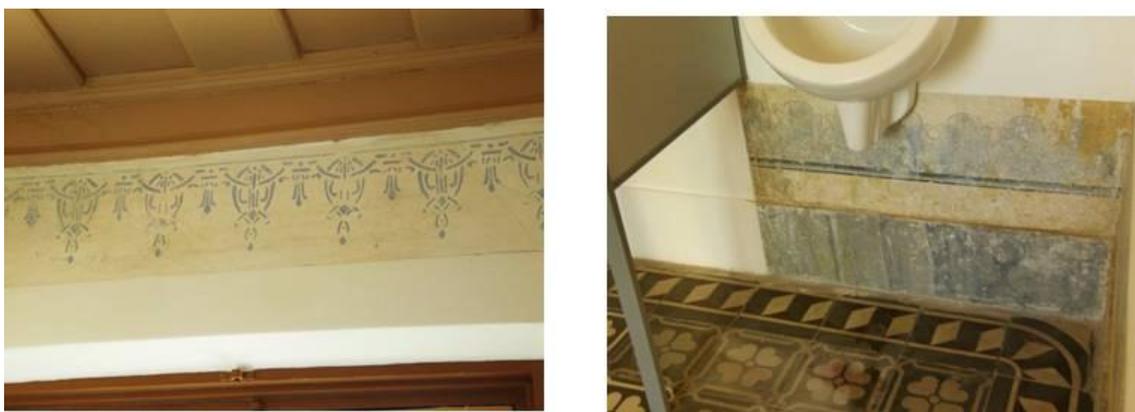
Figura 53: Detalhes do banheiro do pavimento térreo, situado ao fundo do corredor à esquerda.

No banheiro térreo (Figura 53), situado ao fundo do corredor do lado direito da casa, as cimalkas são decoradas com faixas executadas na técnica do estêncil, com guirlandas florais em azul. No rodapé, uma faixa geometrizada se desenvolve no sentido horizontal sobre as quatro paredes. Os panos centrais foram pintados de bege e não possibilitam vislumbrar o total da decoração.

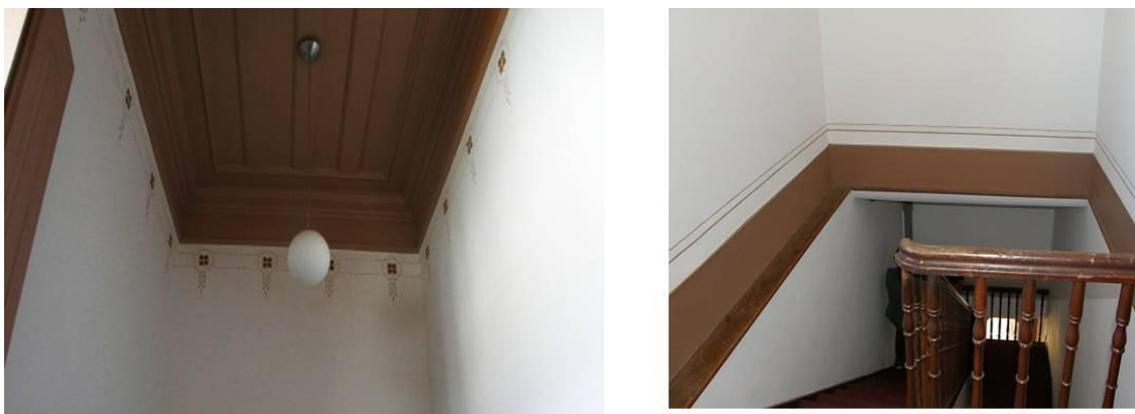
Figura 54: Aspecto da decoração da escada de acesso ao segundo piso, após o restauro.

Na escada de acesso ao segundo pavimento, junto ao rodaforno, com a técnica do estêncil foram desenvolvidas as figuras de pequenas flores com quatro pétalas, inseridas em círculos com pingentes, numa sequência de pérolas, que se desdobram em frisos horizontais e retos que interligam os ornatos, pintados na cor marrom (Figura 54). A decoração foi restaurada, ou melhor, repintada recentemente. E perdeu o aspecto original (Figura 55).

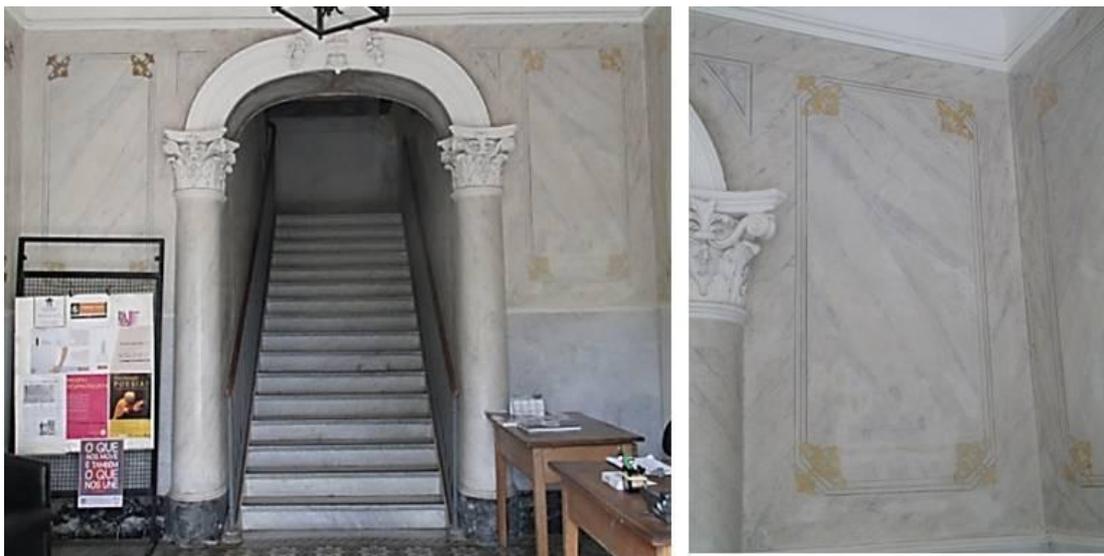
Figura 57: Imagens da decoração do *hall* de entrada do sobrado.

São poucos os exemplos de ornamentações pictóricas nesse edifício, executadas em cinco ambientes. Predominam as escaiolas e os frisos em estêncil, sobrepostos aos fingimentos do mármore. A primeira técnica enfeita o *hall*, as duas peças laterais desse espaço, a área da escada e a sala de distribuição situada no alto da escadaria, no segundo pavimento do sobrado. No *hall* (Figura 57), o procedimento se desenvolve nas quatro paredes e nos fustes das colunas laterais do arco que dá acesso à escada. A composição é elaborada de forma simétrica, com pequenos triângulos executados em estêncil nas imediações laterais do arco. Grandes retângulos verticalizados, com os cantos chanfrados, são contornados por frisos negros. Os vértices das formas geométricas receberam flores de lis, provavelmente aplicadas com folhas de ouro. O que restou desses enfeites lembra o bolo armênio⁹. O pano inferior das paredes foi revestido com mármore de Carrara num tom azul acinzentado. Os rodapés são forrados com mármore quase negro.

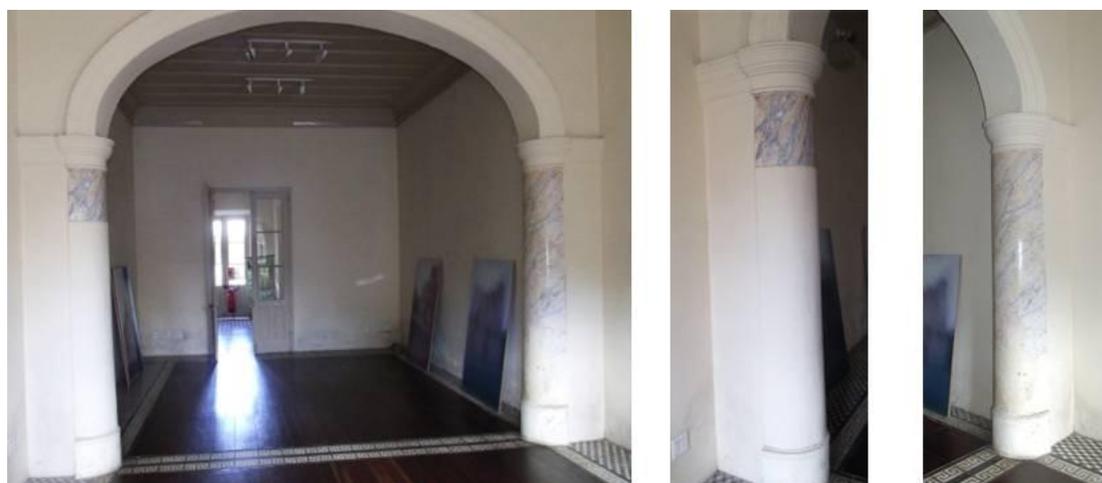
Figura 58: Aspectos das janelas didáticas dos fustes das colunas.

Na sala à esquerda do *hall* de entrada, duas janelas didáticas nos fustes das colunas indicam que essas áreas foram revestidas de fingido de mármore em escaiola, com fundo branco e veios nas cores: azul, amarelo e vermelho (Figura 58).

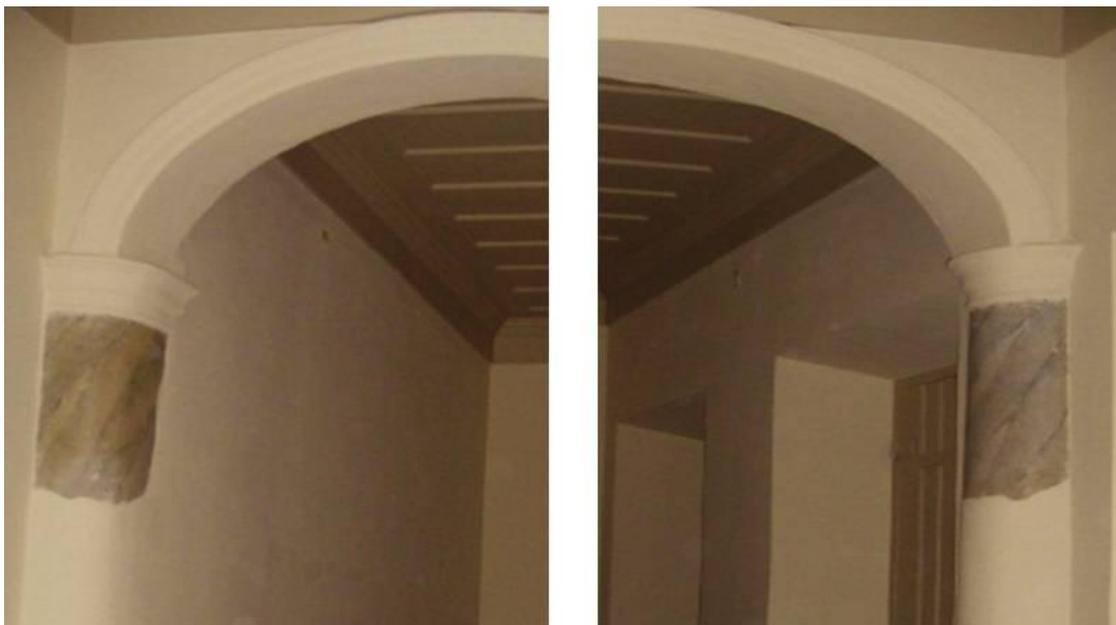
Figura 59: Imagens das janelas didáticas dos fustes das colunatas.

Na sala à direita do *hall* de entrada, duas janelas didáticas foram deixadas sobre os fustes das colunas, que apresentam as decorações originais que imitam o mármore com veios nas cores: amarelo, vermelho e azul (Figura 59).

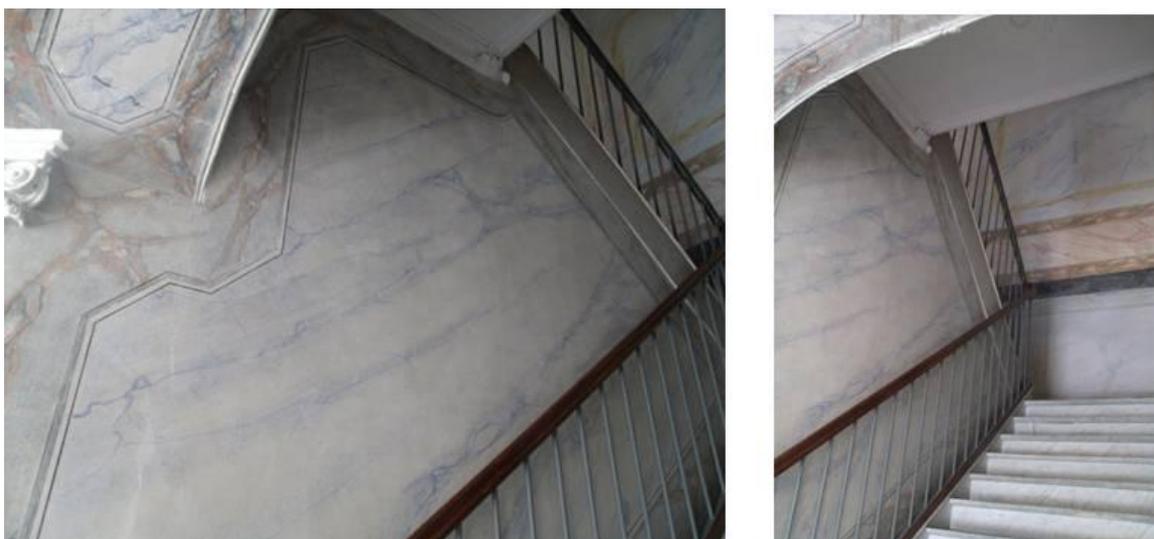
Figura 60: Aspectos das paredes escaioladas do primeiro lance da escada.

No primeiro lance da escada, as escaiolas são rebatidas nas duas paredes. O pano central apresenta simulacro de mármore de fundo branco com veios em azul, emoldurado por uma faixa com fingido de mármore branco e ramificações em laranja, azul e preto. Frisos negros e geometrizados dividem as duas áreas (Figura 60).

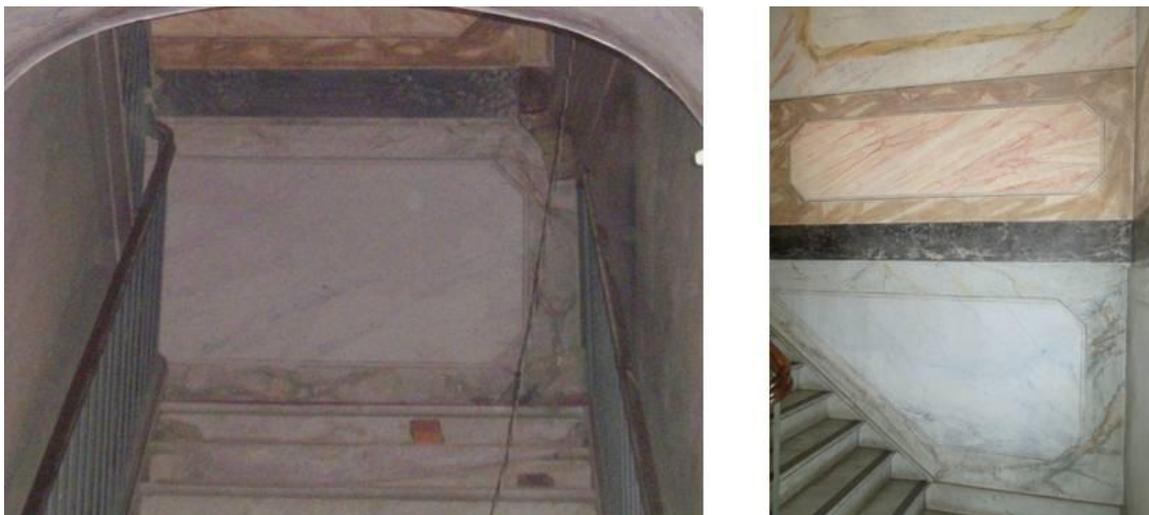
Figura 61: Imagens do patamar e do segundo lance da escada.

No patamar (Figura 61), as escaiolas são rebatidas nas duas paredes. A decoração elaborada se insere num retângulo central e imita o mármore de fundo branco com estrias em azul claro, emoldurada com fingido de mármore branco e filões nas cores laranja, azul e preto. Um friso negro, composto de linhas de diferentes espessuras, separa as duas áreas. O rodapé finge mármore branco com nervuras em preto.

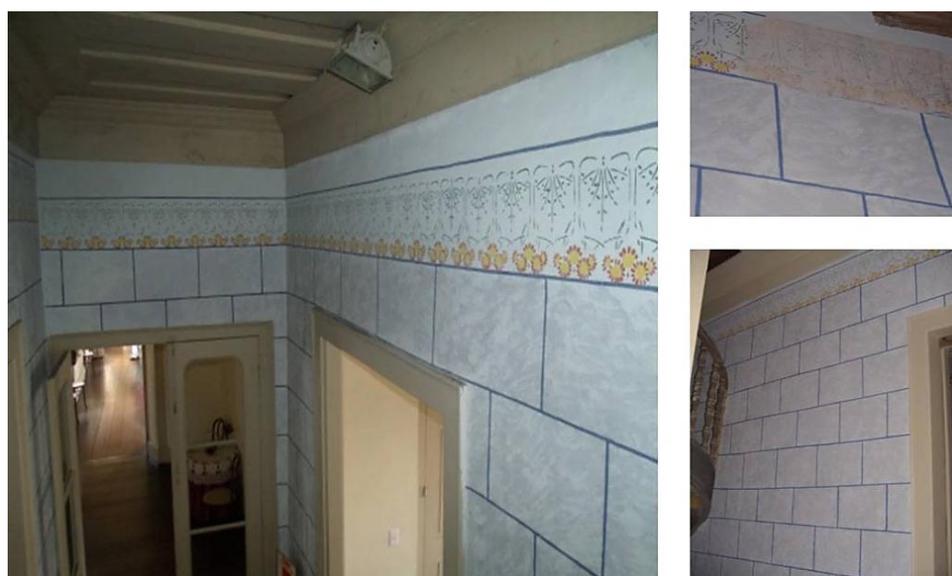
Figura 63: Aspectos do *hall* de acesso à camarinha.

O *hall* da escada de acesso para a camarinha é decorado com a técnica do estêncil e com pinturas a mão livre (Figura 63). A ornamentação é rebatida em todas as paredes. Uma faixa circunda o rodaforno, com ramagens verdes e flores de miolo amarelo e pétalas vermelhas. Na seção inferior, a decoração finge pedras retangulares desencontradas em tons do cinza, com rejuntas em azul. A pintura foi recuperada e, uma janela didática evidencia – na imagem superior à direita – a decoração original.

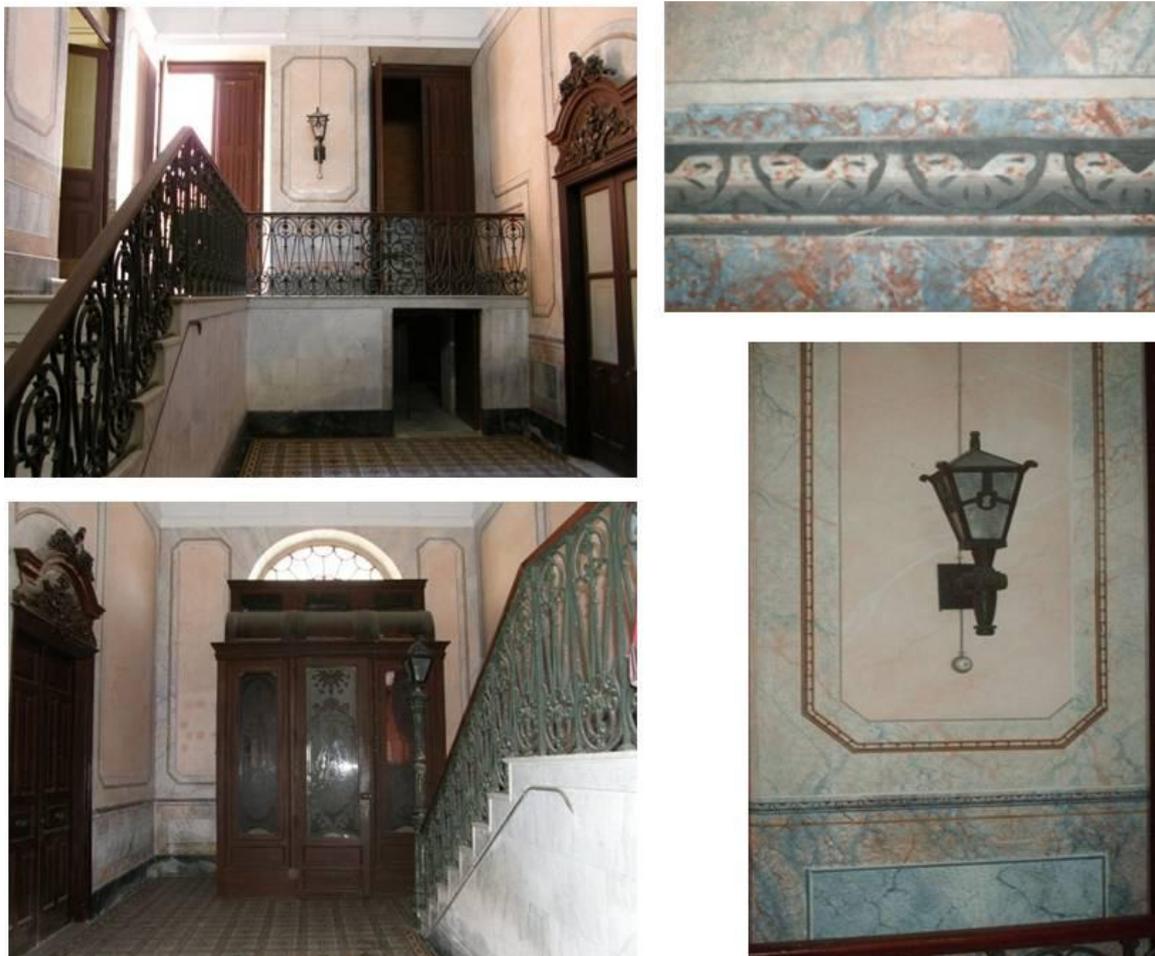
Figura 65: Aspectos do *hall* de entrada da residência.

No *hall* de entrada (Figura 65), as escaiolas revestem as áreas superiores das paredes e imitam mármore com fundo branco e estrias em tons do azul. Retângulos verticalizados e chanfrados nos cantos se inserem nessas zonas, no interior dos mesmos a técnica simula mármore branco com ramificações em rosa. Um friso desenvolvido por meio do estêncil e do *trompe l'oeil* circunda as figuras geométricas, com pequenas baguetes pintadas em tons do ocre. Nas áreas inferiores, o revestimento é desenvolvido em uma barra horizontal subdividida em retângulos, que se ajusta aos desníveis do espaço, nos lances da escada e no patamar. No interior dos quadriláteros desenvolvem-se simulacros do mármore branco com sulcos em azul e rosa. Um friso em estêncil define outro retângulo menor, cuja superfície interna sugere o mármore branco com filões em tons claros e escuros do azul.

Os panos – superior e inferior – estão divididos por um conjunto de frisos horizontais trabalhados em *trompe l'oeil*, que fingem volumes arredondados de múltiplas cores. Nos dois laterais predominam os veios em tons do vermelho, do laranja e do azul, no central os motivos fitomórficos aplicados por meio do estêncil – inspirados nos ornatos árabes, que também foram usados no Renascimento – foram coloridos com cinza e o branco. A decoração é rebatida nas quatro paredes, adaptada entre os vãos do ambiente. O rodapé de fundo negro apresenta nervuras pintadas com o cinza. A parede que sustenta a escada e o patamar é decorada com fingido de mármore de fundo branco com veios cinzentos, efetuados de maneira a parecerem placas de pedras quadradas, unidas com junta seca.

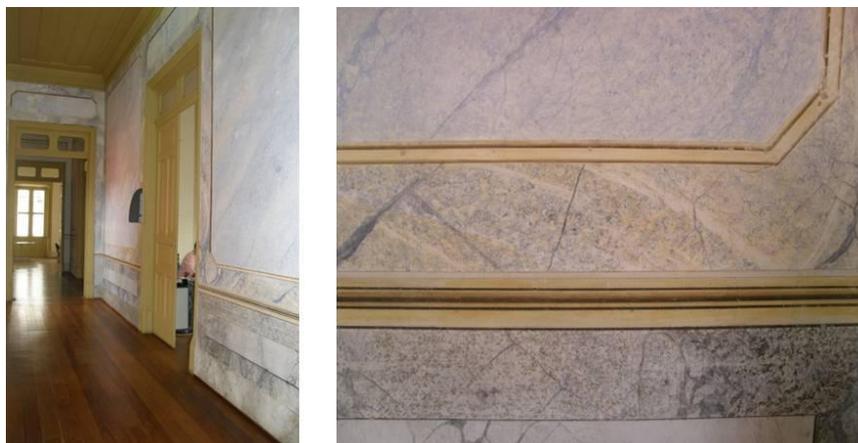
Figura 67: Aspectos do primeiro corredor e das decorações em escaiola.

No primeiro corredor, a escaiola é rebatida em todas as paredes (Figura 67). Nos panos superiores apresentam fingidos de mármore branco com ramificações em azul, inseridos em quadriláteros com ângulos chanfrados e emoldurados por um friso que explora tons do marrom e do amarelo. Uma faixa mais larga finge o mármore de fundo branco, com laivos em azul mais escuro. Frisos horizontais, com efeitos esponjados em *trompe l'oeil*, simulam o granito na cor amarela e marrom e dividem os panos. Nas áreas inferiores, retângulos horizontalizados fingem mármore de fundo branco com nervuras acinzentadas, distribuídas de maneira espaçada. As figuras geométricas são emolduradas por imitações do granito, com fundo branco e estrias e pontos acinzentados, ora

mais densos, ora mais diluídos. O rodapé arremata o conjunto e aparenta mármore branco com veios em cinza.

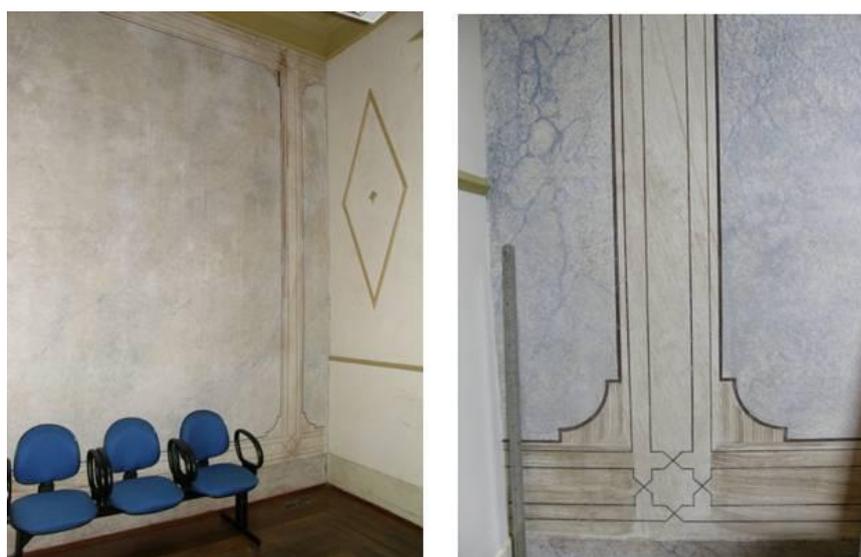
Na antiga sala de jantar (Figura 68), as escaiolas que restaram revestem duas paredes, divididas em seções quadrangulares com ângulos chanfrados. No interior dos quadros, desenvolvem-se simulacros do mármore de fundo branco com filões em azul. As figuras geométricas são emolduradas por imitações de madeira, com veios bem marcados em tons do ocre. Sobre o falso lambri foram traçados novos frisos em marrom escuro, que exploram desenhos geométricos. O rodapé finge um mármore de fundo acinzentado e estrias de um cinza escuro.

Figura 68: Aspectos das decorações que restaram na antiga sala de jantar da moradia.

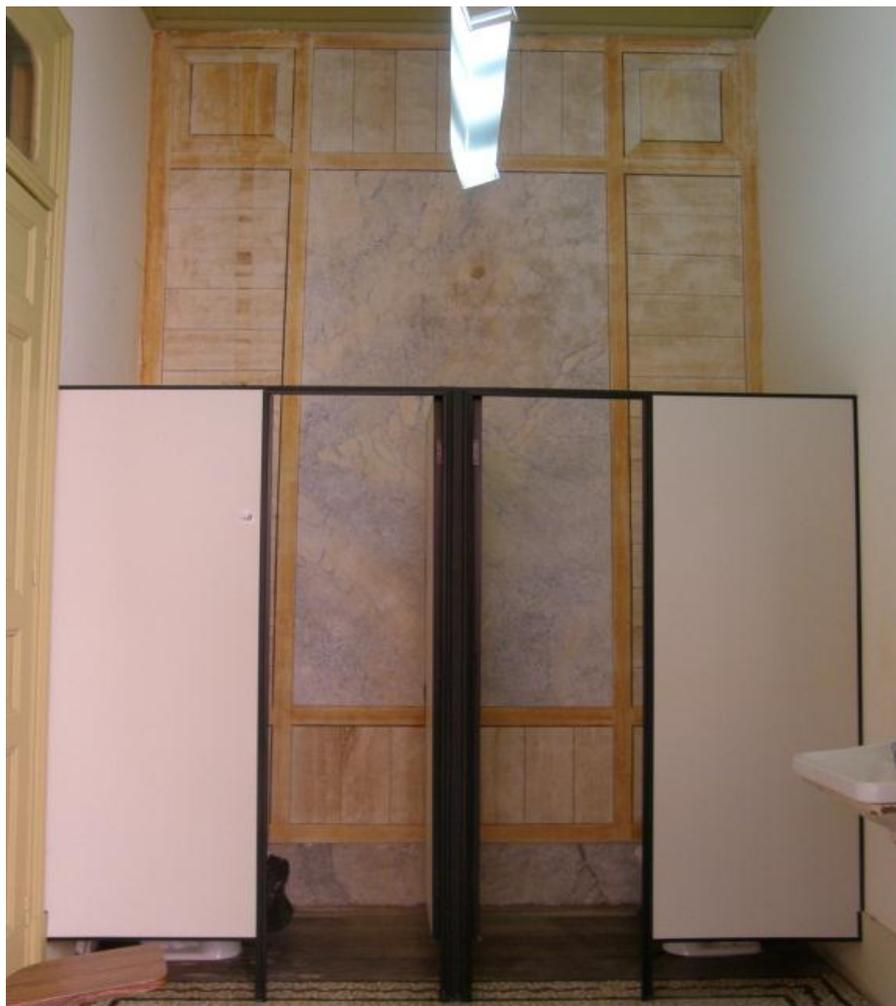
Figura 69: Vista geral da parede do ambiente contíguo à sala de jantar, transformado em banheiro.

Com o novo uso dado ao prédio, o ambiente contíguo à antiga sala de jantar foi adaptado para um banheiro. Nesse espaço, apenas uma parede conserva a decoração original, na técnica da escaiola (Figura 69). A superfície mural foi dividida em diferentes quadriláteros. No interior do retângulo central, o fingido de mármore de fundo branco possui ramificações em azul. Nas áreas internas das outras figuras geométricas, as pinturas simulam lâminas de madeira, com veios nas cores laranja e bege. Nos quatro cantos, efeitos em *trompe l'oeil* copiam de forma ilusória os volumes das portas almofadadas. O rodapé finge mármore de fundo cinza claro com sulcos em cinza escuro.

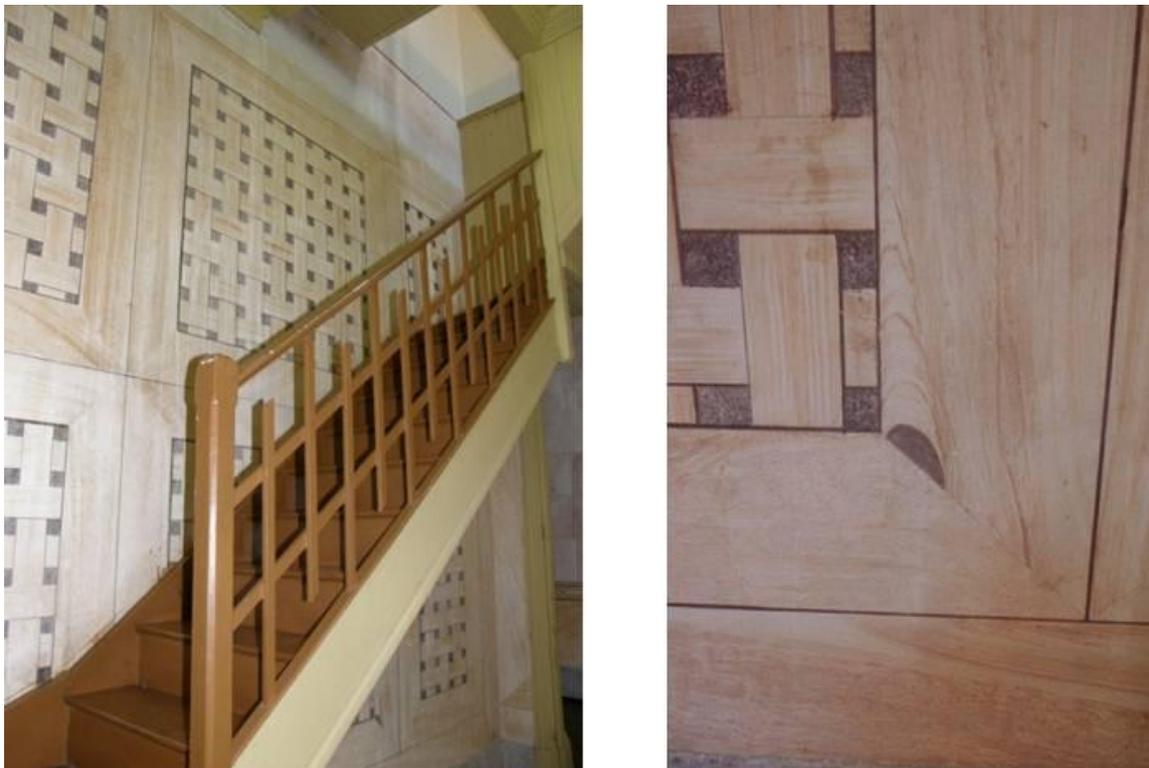
Na sala da escada (Figura 70), na técnica da escaiola permanece apenas uma das paredes. As decorações são simulacros de um entrelaçado de

lâminas de madeira, dispostas em sequência e sobrepostas, emolduradas por largos frisos que fingem o mesmo material, com veios bem marcados. Na ornamentação pictórica, são curiosos os detalhes dos falsos nós das madeiras simuladas.

Figura 70: Aspectos da sala da escada que leva ao segundo pavimento da construção.

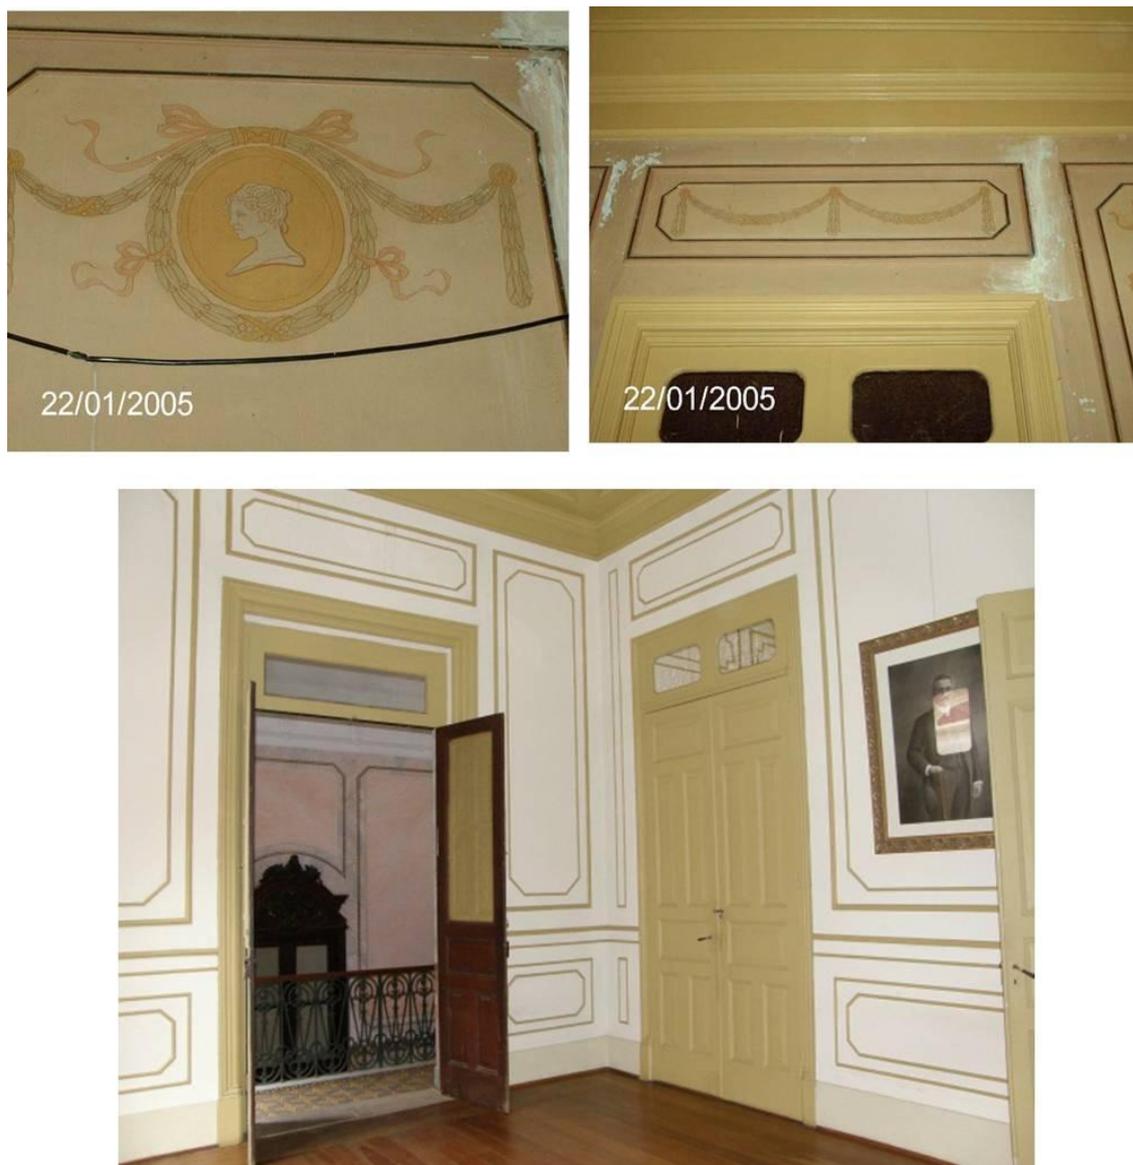
Por exemplo, na sala que sucede o *hall* de entrada, frisos de madeira definiam diversos quadros que seccionavam as paredes, no interior dos quais se desenvolviam elementos ornamentais executados na técnica do estêncil, em tons de laranja e do ocre. Eram medalhões que envolviam bustos femininos representados de perfil, adornados com guirlandas de louros e laçarotes de fitas esvoaçantes. Sobre as portas, festões de louro se repetiam no mesmo processo técnico. Esses enfeites pictóricos estão hoje escondidos por uma camada de tinta bege (Figura 72).

Figura 72: Nas duas imagens acima: As pinturas decorativas de uma sala da residência, suprimidas no processo de restauro. Na imagem abaixo: Aspecto do ambiente após a restauração.

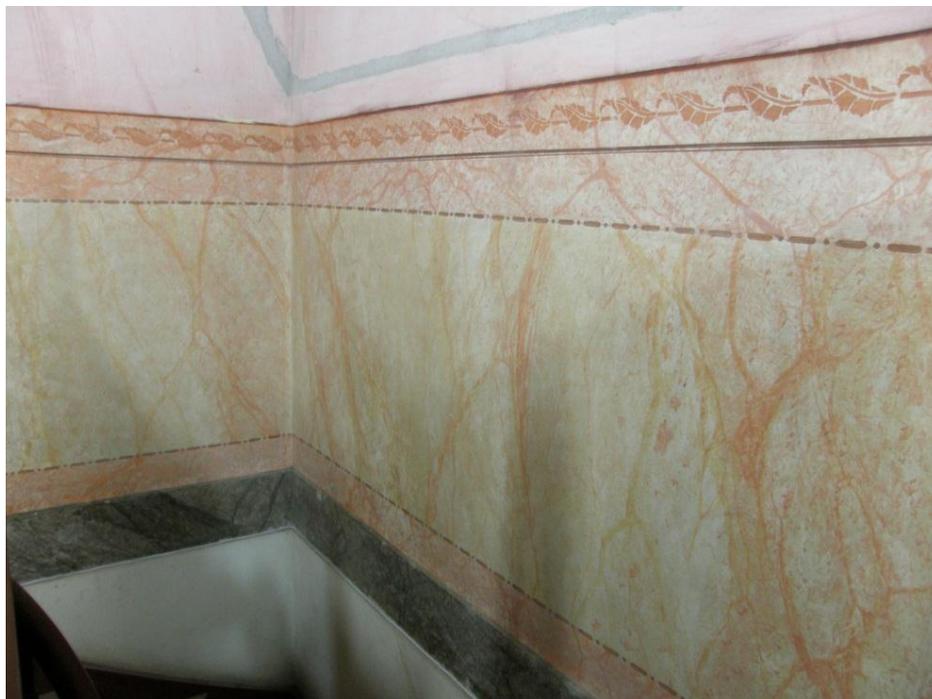
Figura 74: Aspecto da parede escaiolada da cozinha.

Na cozinha (Figura 74), ornamentam as partes inferiores dos quatro muros. A ornamentação é dividida em áreas delimitadas por frisos. O pano central imita o mármore branco com estrias em amarelo e laranja, circundado por uma faixa que simula o mármore branco com ramificações em vermelho. Um friso elaborado em estêncil divide essas duas áreas, composto por uma sequência de pérolas e baguetes de cor marrom. Uma faixa superior, que sugere o mármore branco com laivos em vermelho, é preenchida por uma sucessão de folhas de acanto – à maneira grega – aplicadas em vermelho. É contornada, nas duas laterais, por um friso liso e marrom. O rodapé finge mármore cinza com veios negros.

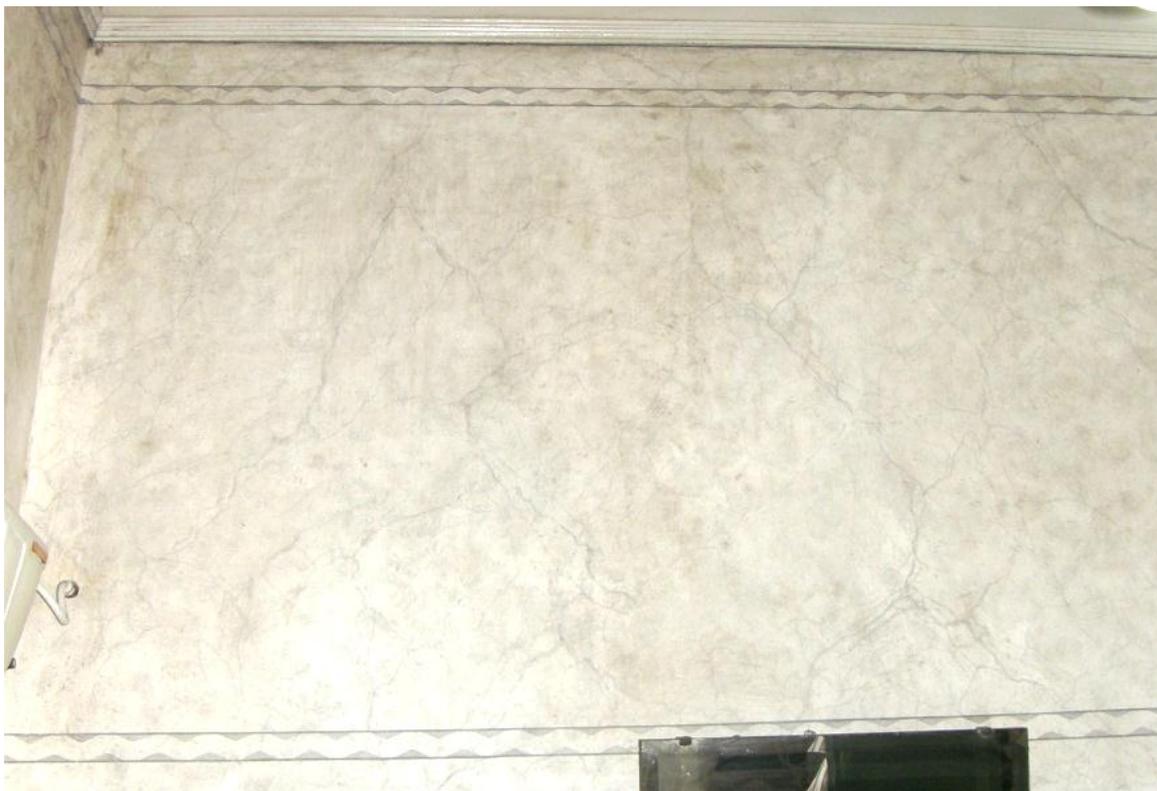
Figura 75: Aspecto da parede do banheiro revestida com escaiola.

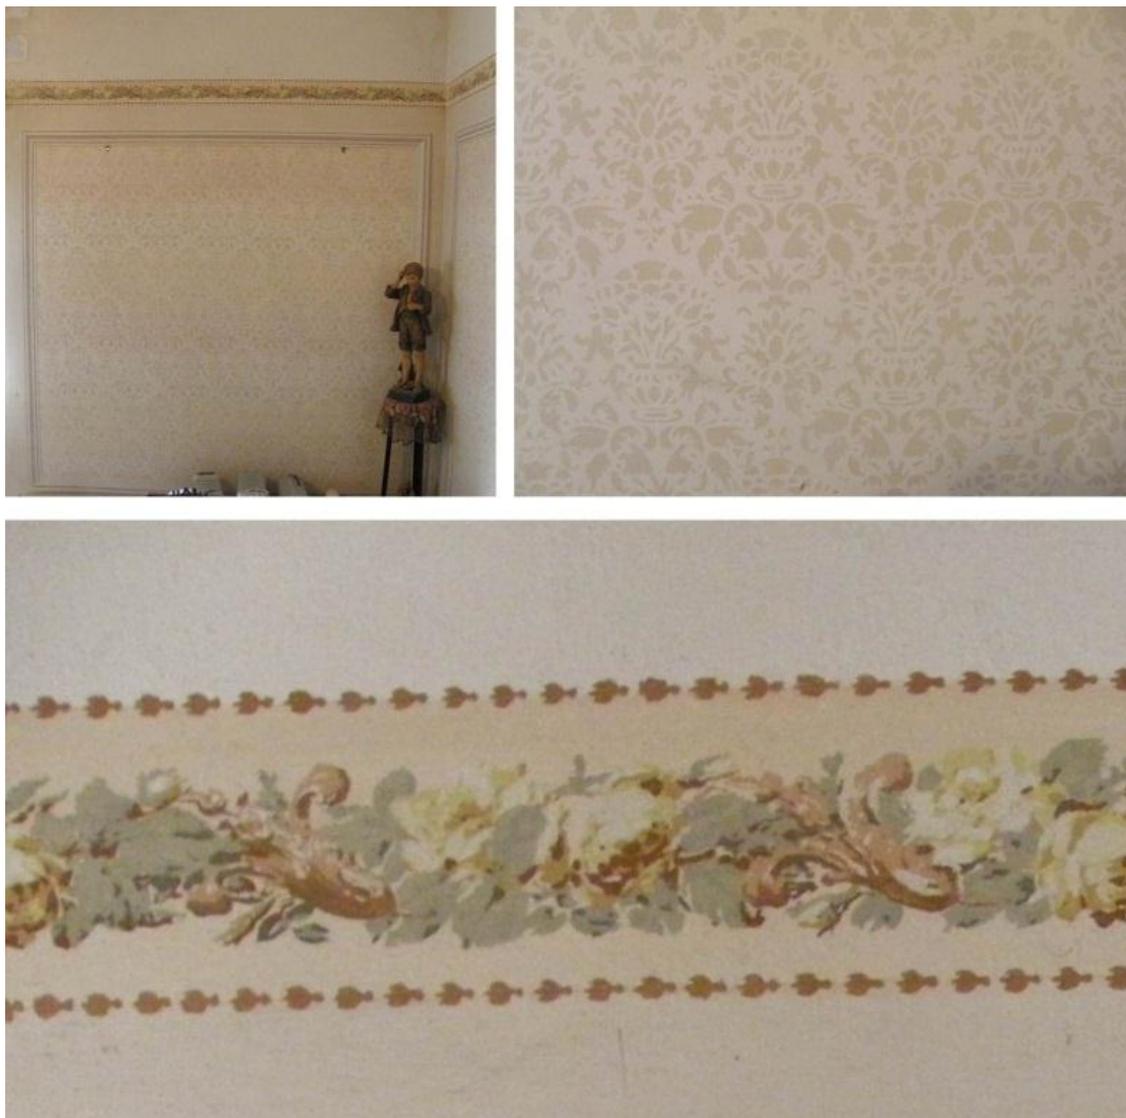
As paredes da sala de música foram enfeitadas na técnica do estêncil (Figura 76), inserida em quadriláteros emoldurados por frisos realizados em *trompe l'oeil*, que simulam volumes. Uma faixa pintada de bege circunda as figuras geométricas. No interior dos quadros, os motivos decorativos imitam o brocado, elaborados em tons claros e escuros do creme. No falso brocado, o fundo foi aplicado no sentido horizontal, simulando a textura brilhante do nobre tecido. A iconografia ornamental repete vasos, flores e folhagens sinuosas. Junto às cimalkas, a decoração explora uma faixa arrematada por pequenos elementos passariformes, em tons do ocre. No interior da mesma se repetem rosas desabrochadas amarelas, botões vermelhos e folhagens em tons do cinza, do verde e do ocre. Três diferentes estênceis foram usados para o colorido do fundo da composição, e receberam tintas nas cores: cinza, verde claro e rosa. Depois, pinceladas a mão livre sobrepuseram o verde escuro, o branco e o vermelho, para finalizar o arranjo.

Figura 76: Aspectos das decorações pictóricas da sala de música.

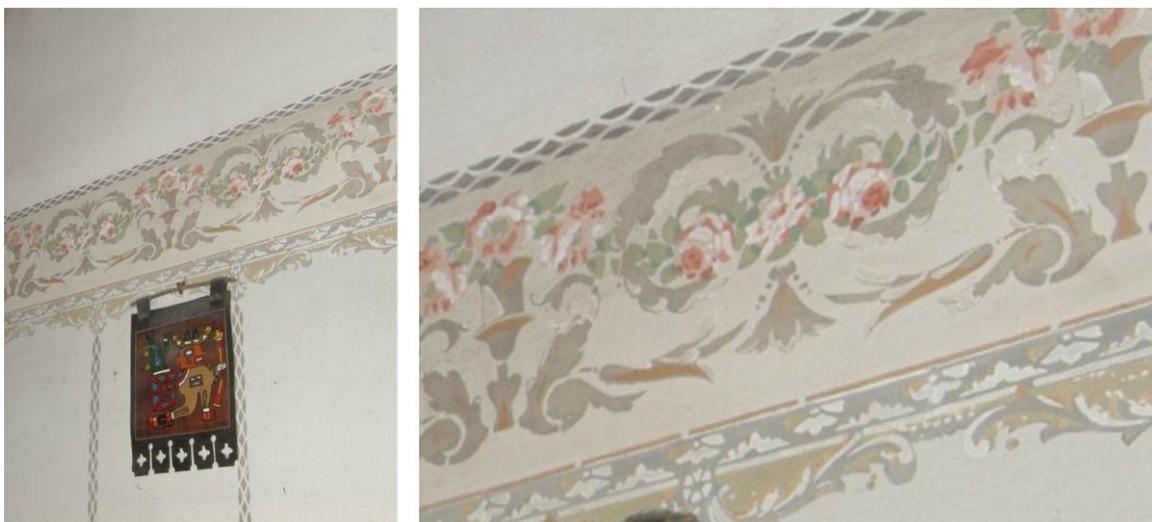
A edificação apresenta, no interior, quatro quartos decorados com pinturas murais. No primeiro (Figura 77), cuja porta se abre para a sala de estar, a técnica do estêncil foi aplicada sobre as superfícies murais e explora como fundo a cor cinza. Faixas elaboradas em pequenos losangos dividem as paredes em espaços retangulares dispostos na vertical, aplicadas através de máscaras em tom cinza escuro. No alto da decoração, uma larga faixa se desenvolve no sentido horizontal e mescla elementos geométricos e folhas de acanto, em cinco cores – o ocre, o cinza, o vermelho, o rosa e o branco – sobre um fundo bege. Dois suportes vazados foram empregados para o colorido do fundo, com as cores: cinza e o ocre esverdeado. Depois, com o uso do pincel e completando a decoração, o artífice sobrepôs pinceladas a mão livre nos tons: ocre, branco,

vermelho e rosa. Os motivos repetem as figuras de pequenos vasos, rosas desabrochadas e folhagens dispostas em festões, que copiam volutas. Na extremidade superior, uma grega com pequenos losangos na cor cinza se desenvolve no sentido horizontal.

Figura 77: Aspectos da decoração do primeiro quarto, cuja porta se abre para a sala de estar.

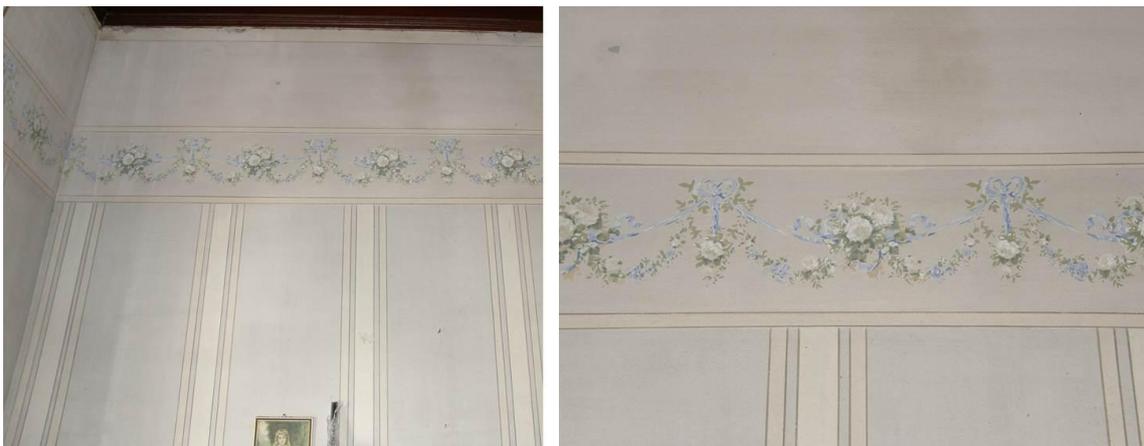
No segundo quarto (Figura 78), as decorações são rebatidas nas quatro paredes por meio do estêncil. Os muros foram seccionados formando retângulos dispostos no sentido vertical, que se estendem até o rodapé. As áreas delimitadas receberam pintura de cor cinza azulado. Filetes traçados com o cinza escuro definem estreitas faixas pintadas de amarelo ou de branco. Na parte superior, um friso horizontal com margens em amarelo claro, emoldura uma sucessão de guirlandas constituídas de folhagens verdes, que alternam arremates em buquês de rosas brancas ou em laços de fita em azul, dos quais pendem novas rosas desabrochadas. Três máscaras foram usadas para compor o fundo, com tintas nas cores: azul claro, verde claro e branco. Depois, pinceladas a mão livre e sobrepostas em azul escuro, verde escuro e o branco, complementaram a ornamentação.

Figura 78: Aspectos da decoração do segundo quarto da residência.

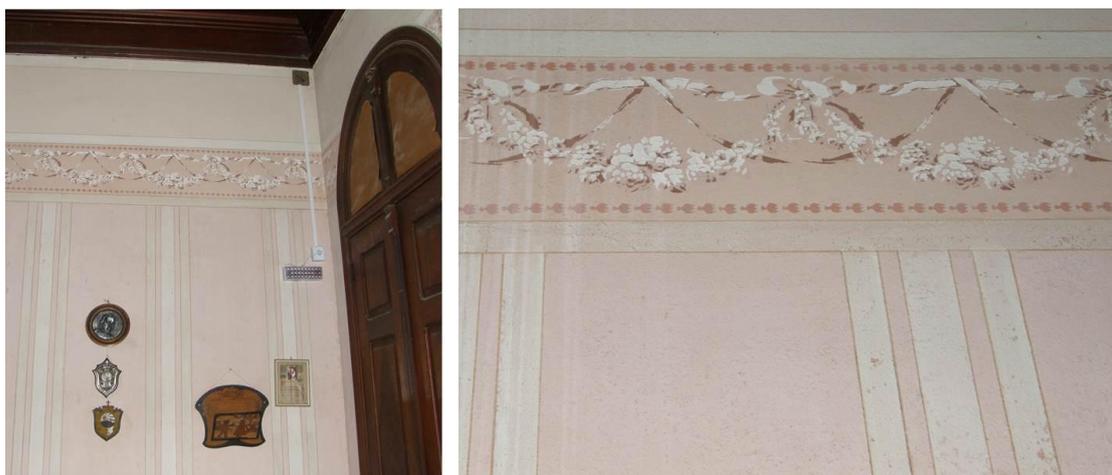
No terceiro quarto (Figura 79), a decoração em estêncil é rebatida nas quatro paredes. As superfícies murais foram divididas em faixas retangulares dispostas no sentido vertical, que se estendem até o rodapé. As seções receberam pintura na cor rosa. Pequenas faixas de cor creme se inserem entre as divisões. No alto, uma barra horizontal é limitada por uma sucessão de pequenos pássaros executados em ocre. No interior da mesma, guirlandas de flores e de fitas se repetem e exploram o branco e o ocre, em movimentação sinuosa e elegante. Dois estênceis foram usados para obter o resultado final.

Figura 79: Aspectos da decoração do terceiro quarto da casa.
