UNIVERSIDADE FEDERAL DE PELOTAS
Instituto de Ciências Humanas
Programa de Pós-Graduação em Memória Social e Patrimônio Cultural

Dissertação

Decorações murais: técnicas pictóricas de interiores.

Pelotas/RS (1878-1927)

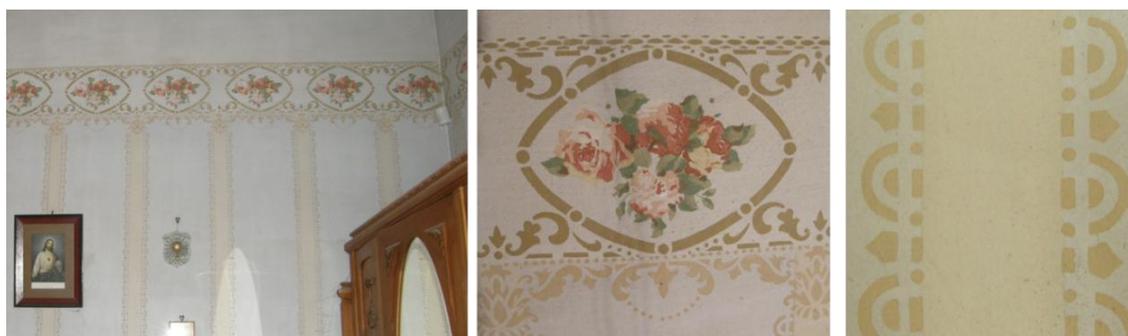
No último quarto (Figura 80), a ornamentação executada por meio do estêncil é rebatida nas quatro paredes. As superfícies murais foram divididas em

diversas áreas retangulares dispostas no sentido vertical, que se estendem até o rodapé. O fundo da pintura foi feito na cor branca. As seções são intercaladas por faixas pintadas em amarelo, emolduradas por uma sequência de arcos, de pontos, de bastonetes e de meias luas, pintadas em ocre. Na parte superior, uma barra horizontal arremata os enfeites murais. No centro, se repetem mandorlas que encerram ramalhetes com folhagens verdes e rosas de cor vermelha, branca e rosa. Arrematando a barra, uma sequência de arranjos orgânicos, pintados em ocre escuro e claro, explora pontos, baguetes, meias luas, folha de acanto e pérolas em rosários pendentes. Cinco moldes vazados foram empregados para as cores do fundo dos ornatos: o ocre claro, o verde claro, o rosa, o vermelho e o amarelo. Pinceladas a mão livre definiram os arremates em verde escuro, branco e ocre escuro.

Figura 80: Aspectos da decoração do último quarto decorado da residência.

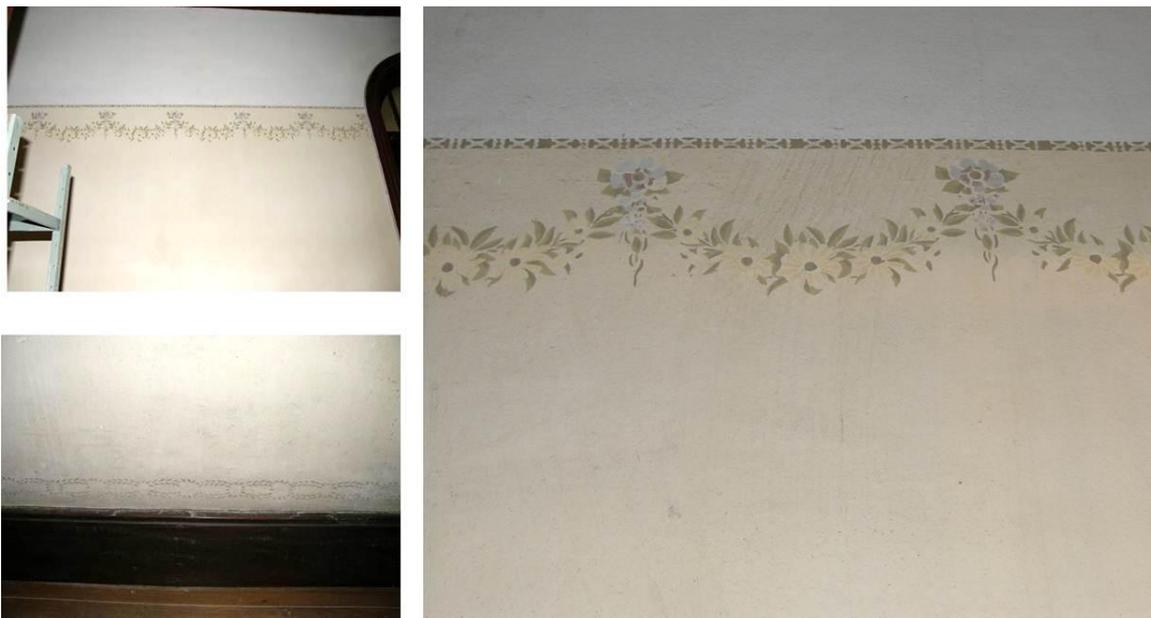
No corredor que leva aos quartos (Figura 81), a técnica do estêncil é rebatida nas duas paredes. As superfícies murais foram pintadas com um tom de amarelo claro e esverdeado, e com o branco na barra horizontal, junto às cimalthas. Um friso divide essas duas áreas. No arremate superior, o procedimento técnico explora friso a maneira grega, com guirlandas de folhas verdes e flores em azul e amarelo. No acabamento inferior, junto ao rodapé, outro friso repete folhas de oliveira miúdas, cujos ornamentos lembram elos de correntes de tamanhos diferentes, pintados em tons de cinza. Foram utilizados três moldes para a finalização da faixa superior.

Figura 81: Aspectos da decoração do corredor que leva aos quartos da moradia.

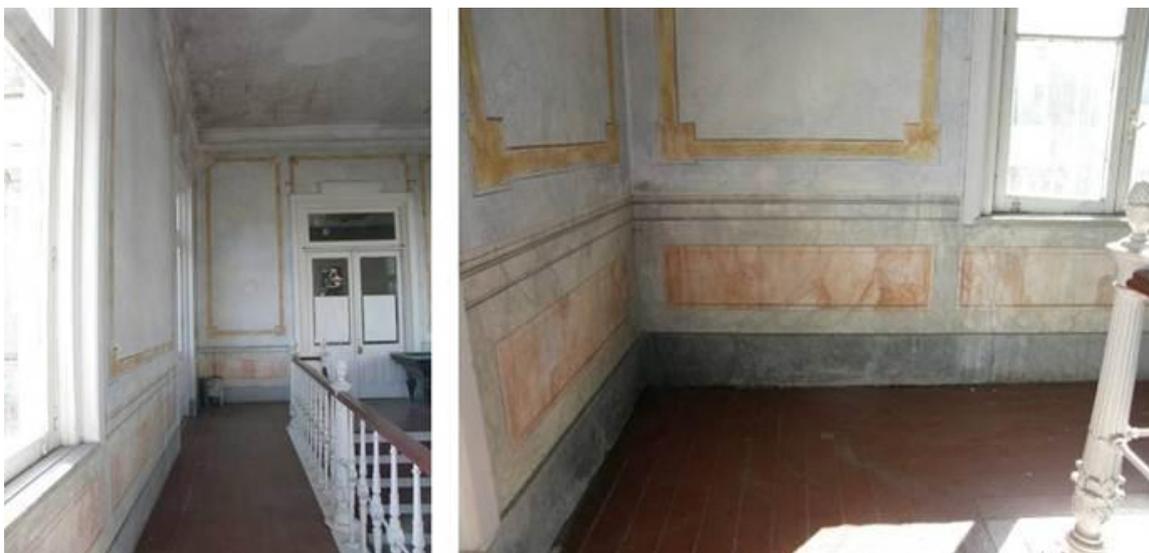
No alto da escada (Figura 84), a técnica reveste as paredes da sala de circulação. A área superior das superfícies murais recebeu imitações do mármore de fundo branco com filões acinzentados. No centro dessas seções, largas faixas quadrangulares fingem mármore branco com ramificações em tons do amarelo, inseridas entre os vãos das janelas. Os cantos apresentam elementos geometrizados. Os panos inferiores dos muros sugerem o mármore de fundo branco com veios em cinza, que emolduram retângulos com fingidos de mármore de fundo branco com laivos em tons do laranja. Dividindo as duas zonas, frisos em *trompe l’oeil* simulam volumes. O rodapé é decorado com fingido de mármore de fundo branco com nervuras acinzentadas.

Figura 84: Aspectos da sala de circulação, no alto da escada.

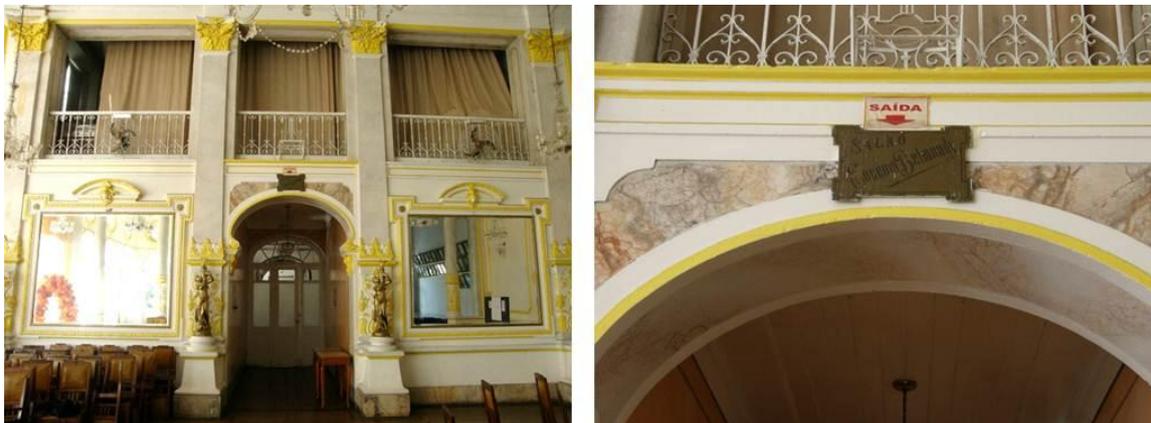
No salão de bailes, as superfícies murais receberam adornos com estuques em relevo e decorações pictóricas (Figura 85). Os fustes das pilastras

são revestidos com escaiolas que imitam mármore com fundo branco e sulcos em cinza claro, que lembram as pedras originadas das jazidas de Carrara. O interior do tímpano formado pelo arco mourisco – em ferradura – é revestido com escaiolas que fingem mármore com veios multicoloridos.

Figura 85: Imagens do salão de bailes do Clube.

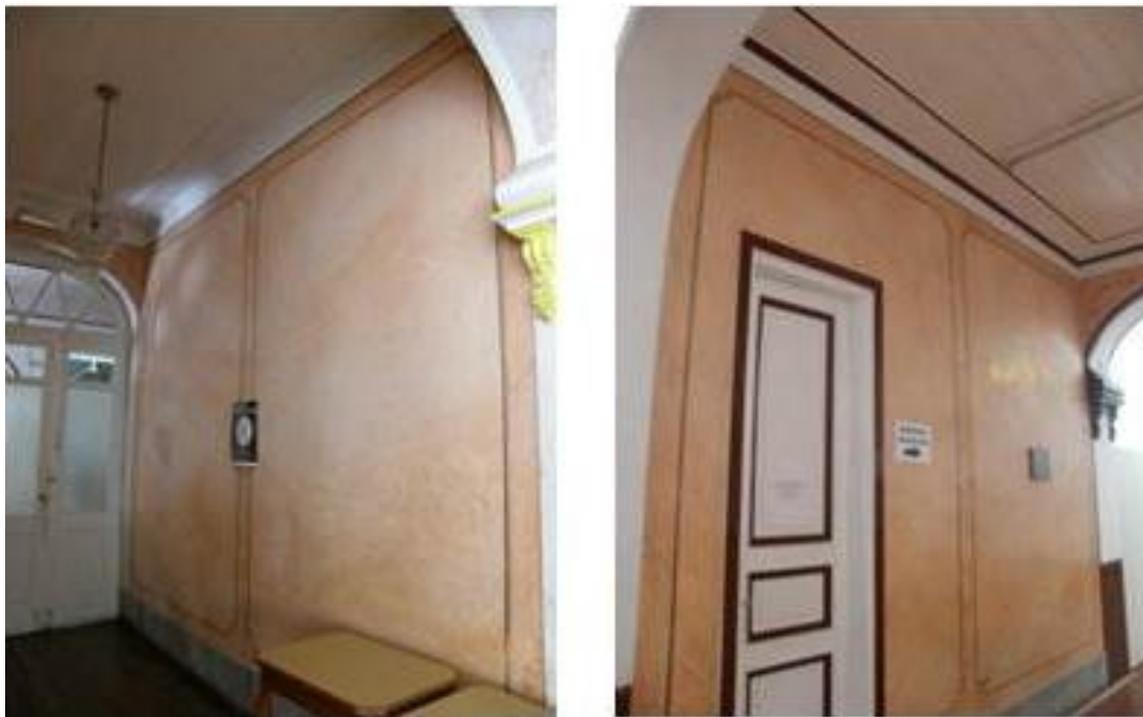
Figura 86: Aspectos do corredor que leva ao salão nobre e à sala de práticas desportivas.

No acesso lateral, pela Rua Anchieta, um *hall* dá entrada para dois corredores, um leva ao salão nobre e outro à sala de práticas esportivas (Figura

86). Escaiolas ocupam as superfícies murais desses espaços de circulação, desde o rodapé ao rodaforno, e são rebatidas nas paredes opostas. A técnica explora simulacros do mármore com fundo laranja claro e veios em laranja escuro. Frisos em tons do ocre contornam quadriláteros com cantos chanfrados. O rodapé finge mármore de fundo acinzentado com ramificações em cinza escuro

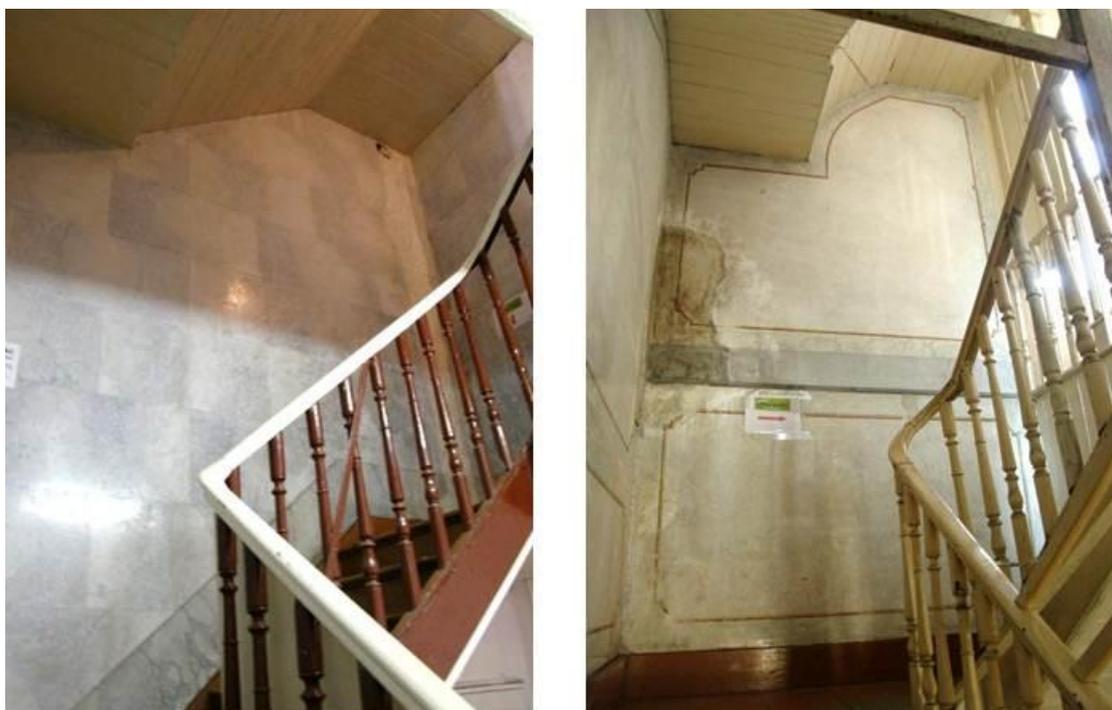
No corpo interno da edificação, uma escada secundária dá acesso para um balcão ou mezanino que se abre para o salão de bailes, ocupado pelos músicos das orquestras que animavam os eventos realizados no Clube. As paredes do *hall* da escada são revestidas por escaiolas (Figura 87). No primeiro lance, a técnica imita placas de mármore com fundo branco e veios acinzentados, unidas com junta seca. No segundo lance, a composição explora formas geométricas de diversos tamanhos, chanfradas nos cantos. Frisos – nas cores laranja e preto – emolduram os fingimentos de mármore. Na parte externa simulam mármore branco com veios em azul. No interior das formas geométricas, apresentam simulacros de mármore branco com estrias em tons do cinza claro.

Figura 87: Imagens do *hall* da escada secundária, que leva ao mezanino ocupado pelas orquestras.

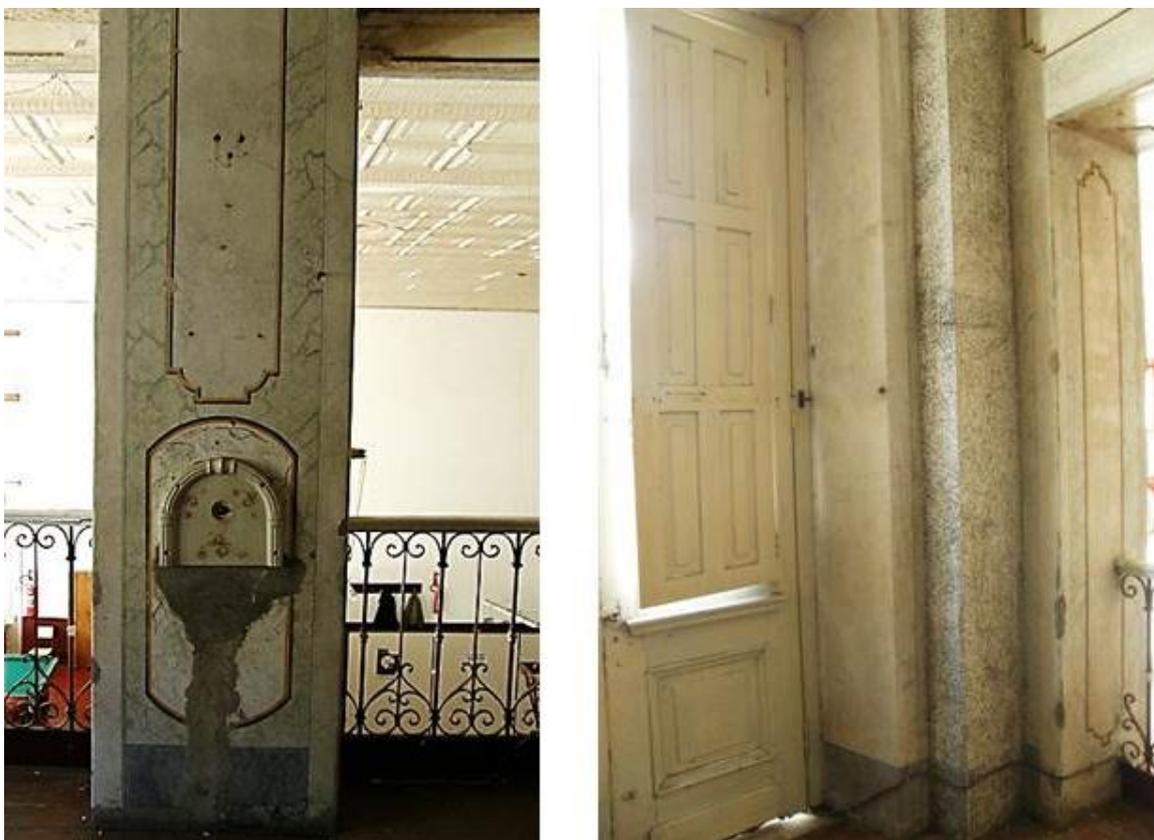
No mezanino destinado às orquestras (Figura 88), as decorações murais seguem o mesmo padrão do saguão da escadaria principal, com exceção de duas pequenas paredes que intercalam os balcões com guarda corpos de ferro, que receberam decorações com fingidos de mármore de fundo branco e veios azuis. Na área superior desses muros, frisos em azul escuro e ocre – com cantos elaborados em linhas curvas e retas – emolduram os panos centrais. Essas superfícies imitam mármore branco com nervuras em cinza claro. Outros frisos, com as mesmas características, delimitam outros espaços na zona inferior, com faces arredondadas. Nos cantos do mezanino, as superfícies das pilastras sugerem o granito polido.

Figura 88: Aspectos das decorações escaioladas do mezanino destinado às orquestras.

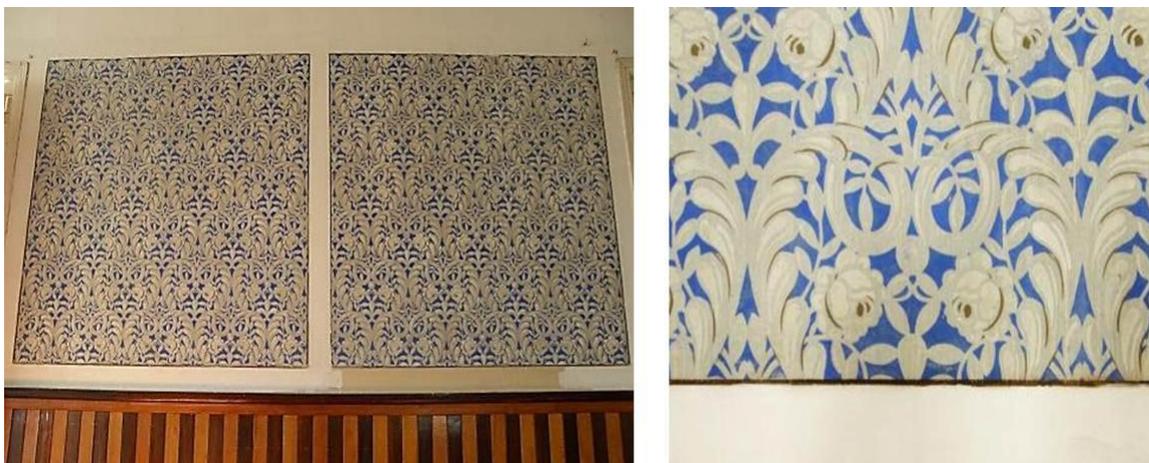
No andar superior encontram-se decorações em estêncil, no salão de jogos e num corredor. No primeiro ambiente (Figura 89), quadros intercalados com áreas lisas decoram as paredes. Os motivos elaborados nesses quadriláteros repetem folhagens curvas entrelaçadas com rosas, aplicadas com diferentes demãos de tinta bege, branca e ocre, sobre um fundo azul. O que

nos levou a crer que foram usados, no mínimo, três estênceis para obter o resultado singular.

Figura 89: Aspectos da técnica do estêncil realizada sobre quadros que ornamentam a sala de jogos.

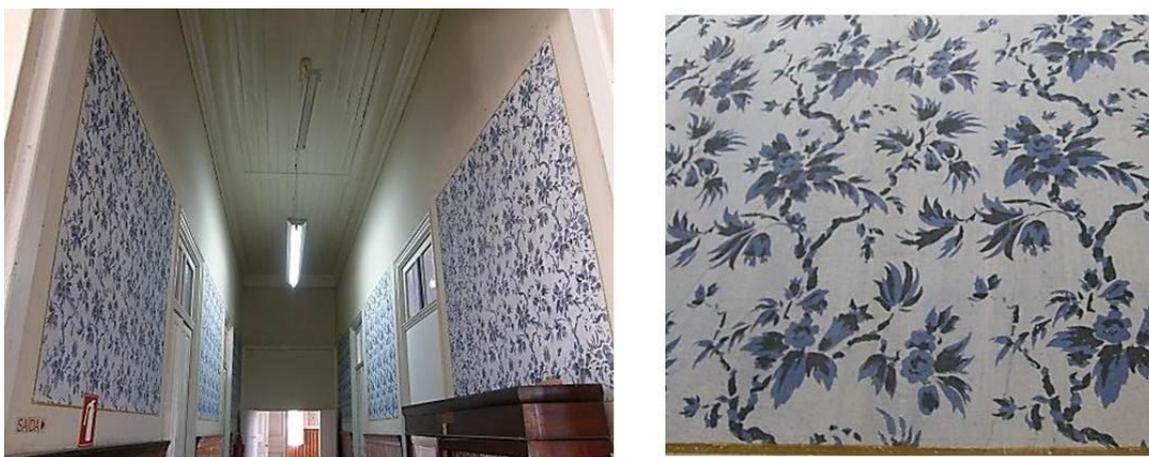
No segundo corredor esquerdo (Figura 90), outros quadros estão dispostos da mesma forma sobre as superfícies murais. São enfeitados por galhos, folhas e flores em dois tons de azul, aplicados sobre um fundo azul mais claro. Observando-se atentamente, parece que somente duas máscaras foram empregadas para criar o colorido inusitado.

Figura 90: Aspecto do corredor e detalhe da decoração em estêncil.

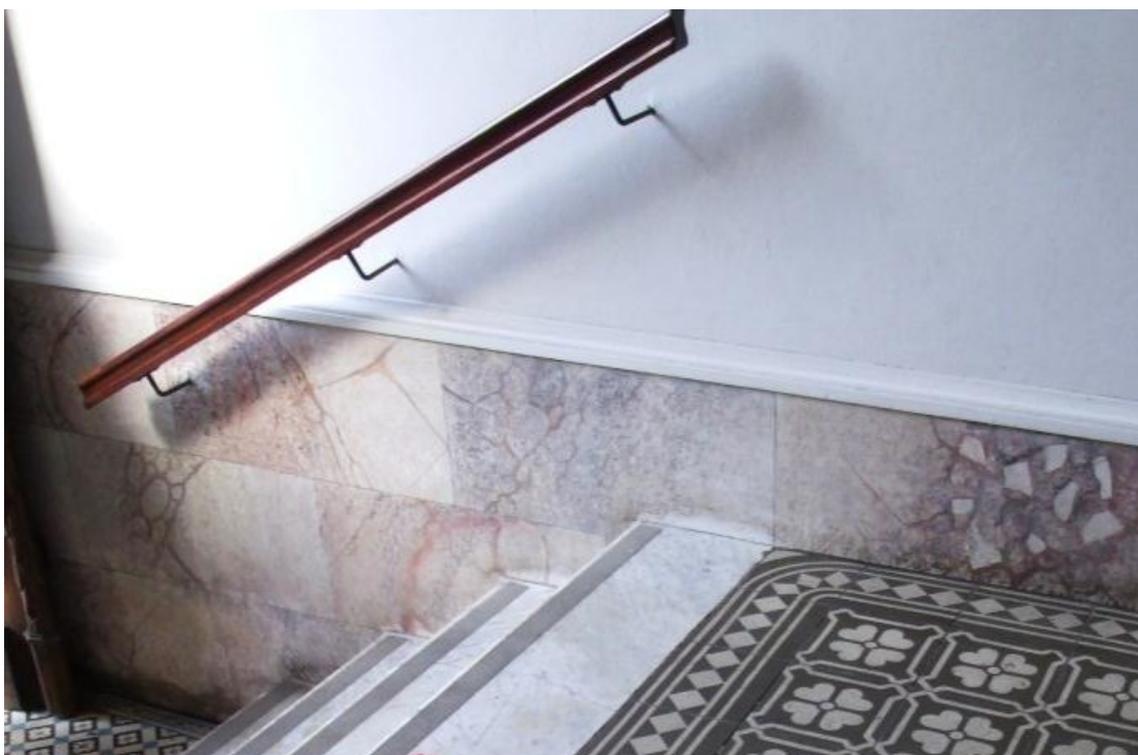
Figura 92: Na imagem, detalhe do arranjo das escaiolas em placas no *hall* de entrada.

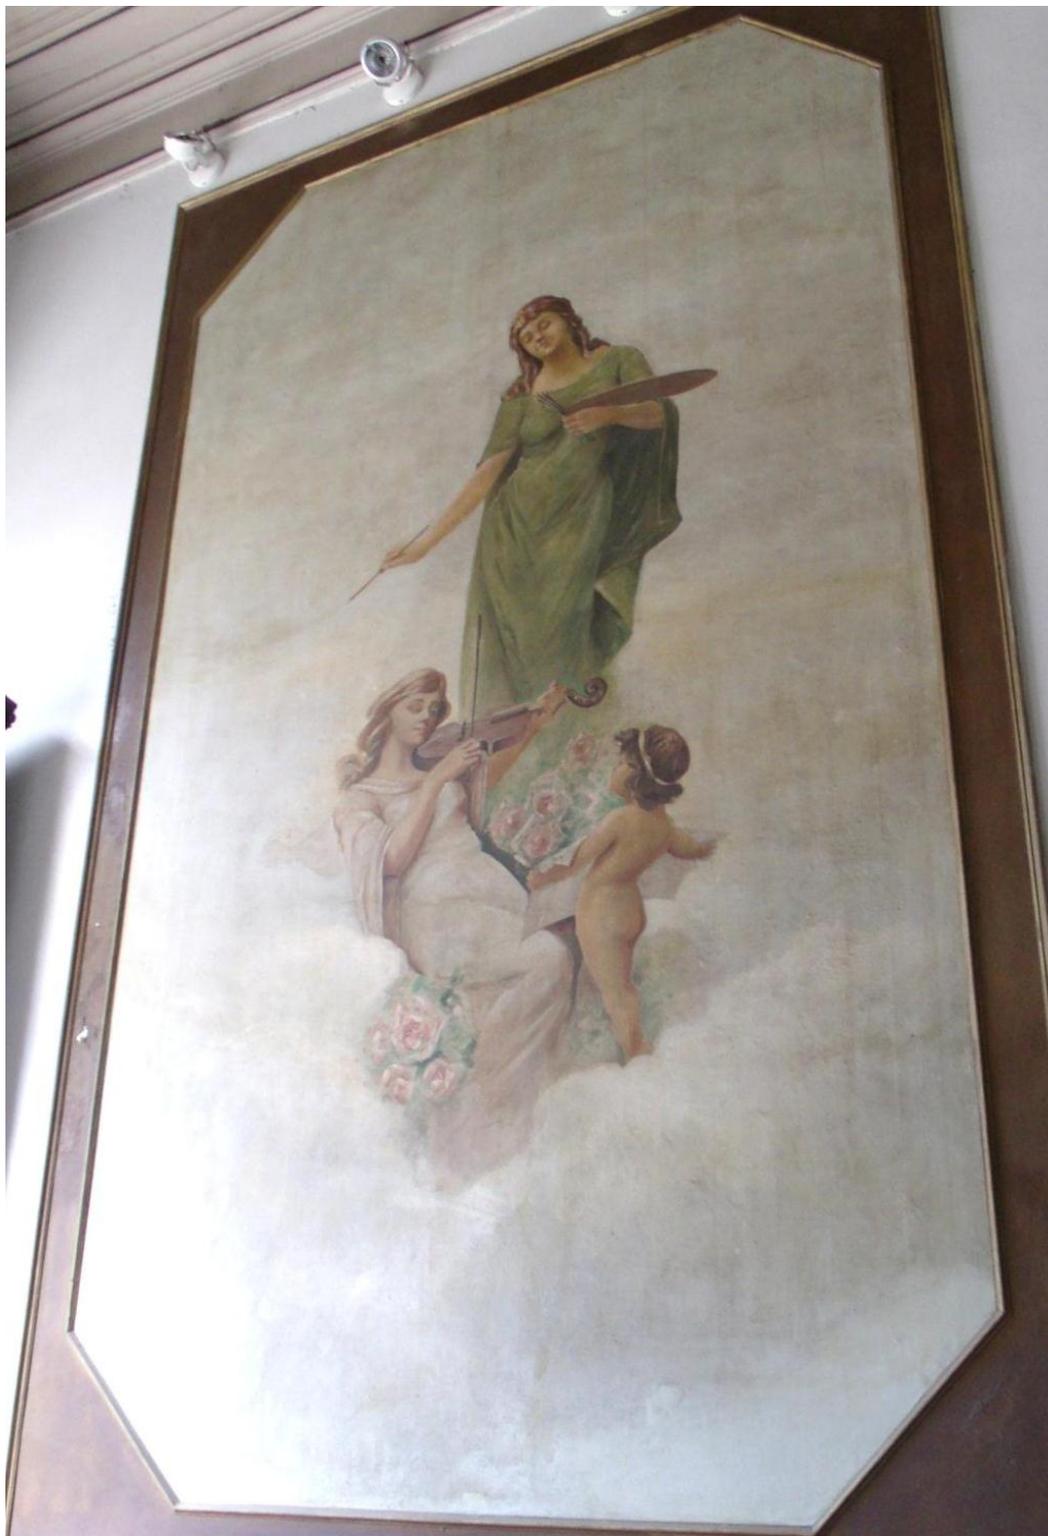
Nas paredes estão dispostas duas pinturas realizadas através da *marouflage*, emolduradas por suportes de madeira. As obras figurativas seguem os cânones clássicos e exploram alegorias das artes liberais. Uma delas alude à pintura e à música (Figura 93). Uma musa está em pé com um pincel numa das mãos e uma paleta na outra, sentada aos seus pés outra musa toca um violino, um *putto* segura uma partitura. As figuras estão dispostas sobre nuvens, em um céu etéreo. Com as mesmas características formais, a segunda cena alegórica remete à poesia e à literatura (Figura 94). Uma musa está em pé e de costas para o espectador, com um dos braços estendido e o outro perfilado contra o corpo, tem na mão uma cártula e parece declamar. Sentada aos seus pés, outra

Figura 93: Alegoria da pintura e da música, na técnica da *marouflage*.

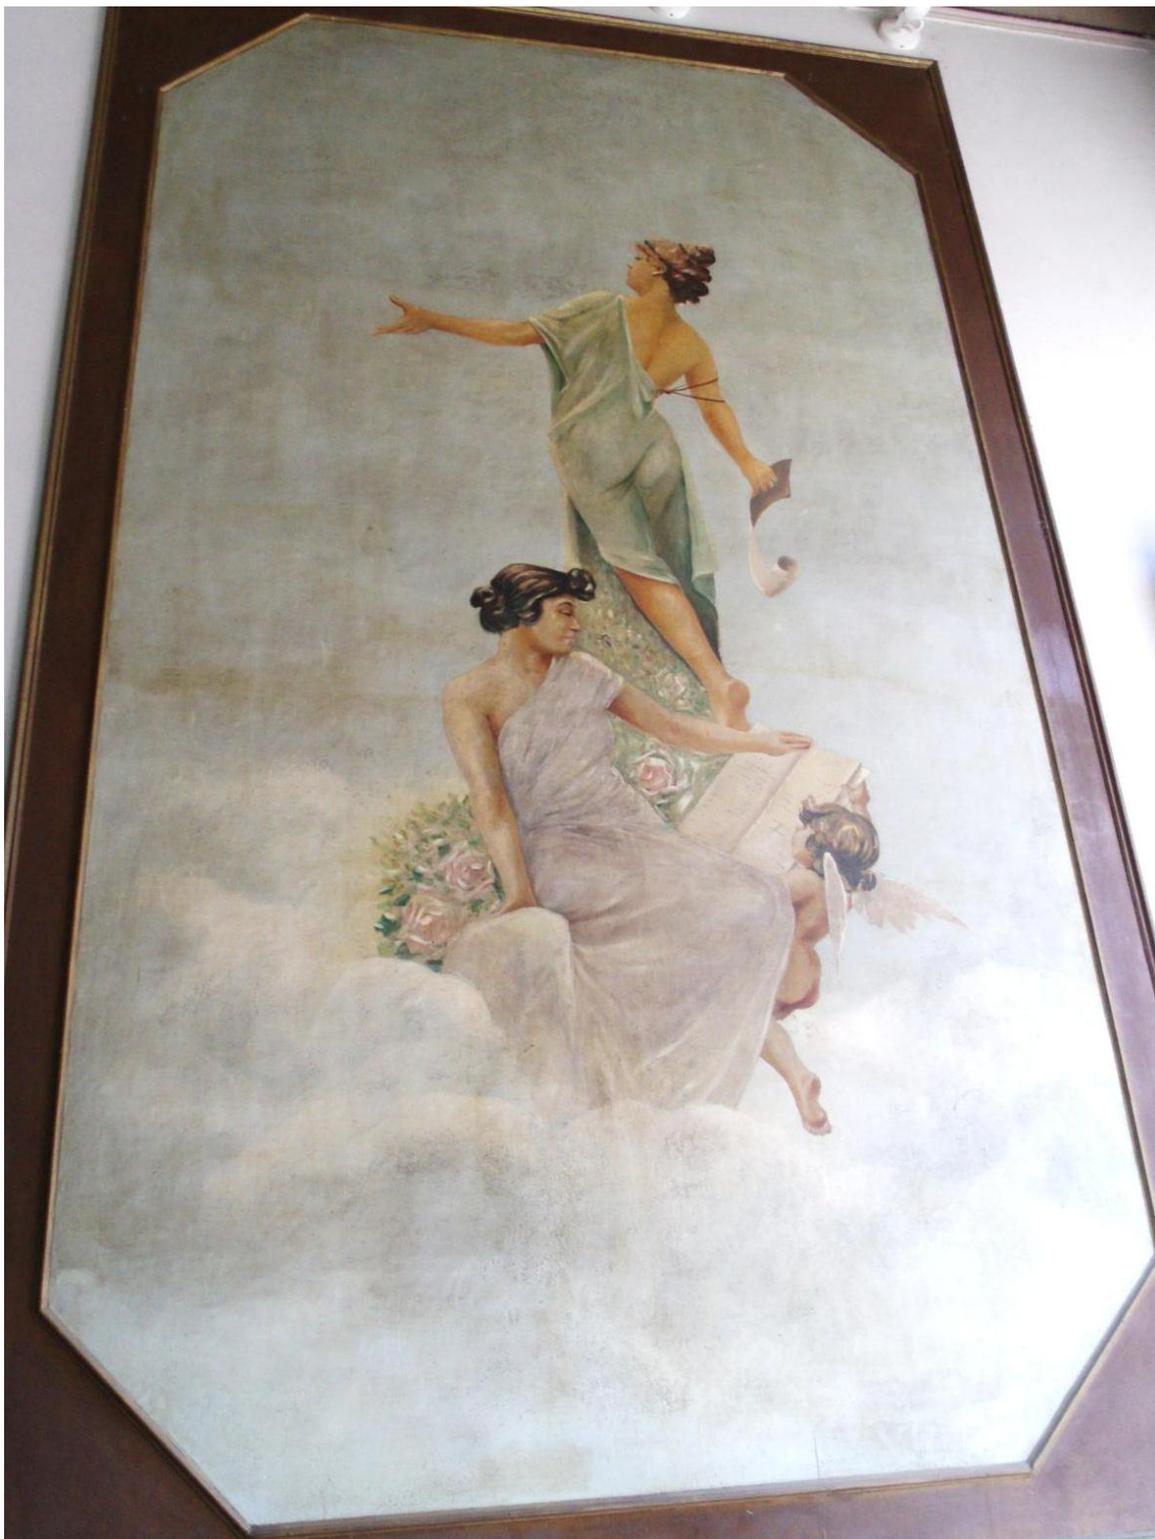
musa lê um livro, um *putto* alado sustém o volume. Ambas as representações pintadas a mão livre exploram buquês de rosas. A cor verde predomina nos dois quadros, que contrasta com os tons do rosa das flores e das túnicas.

Figura 94: Alegoria da poesia e da literatura, na técnica da *marouflage*.

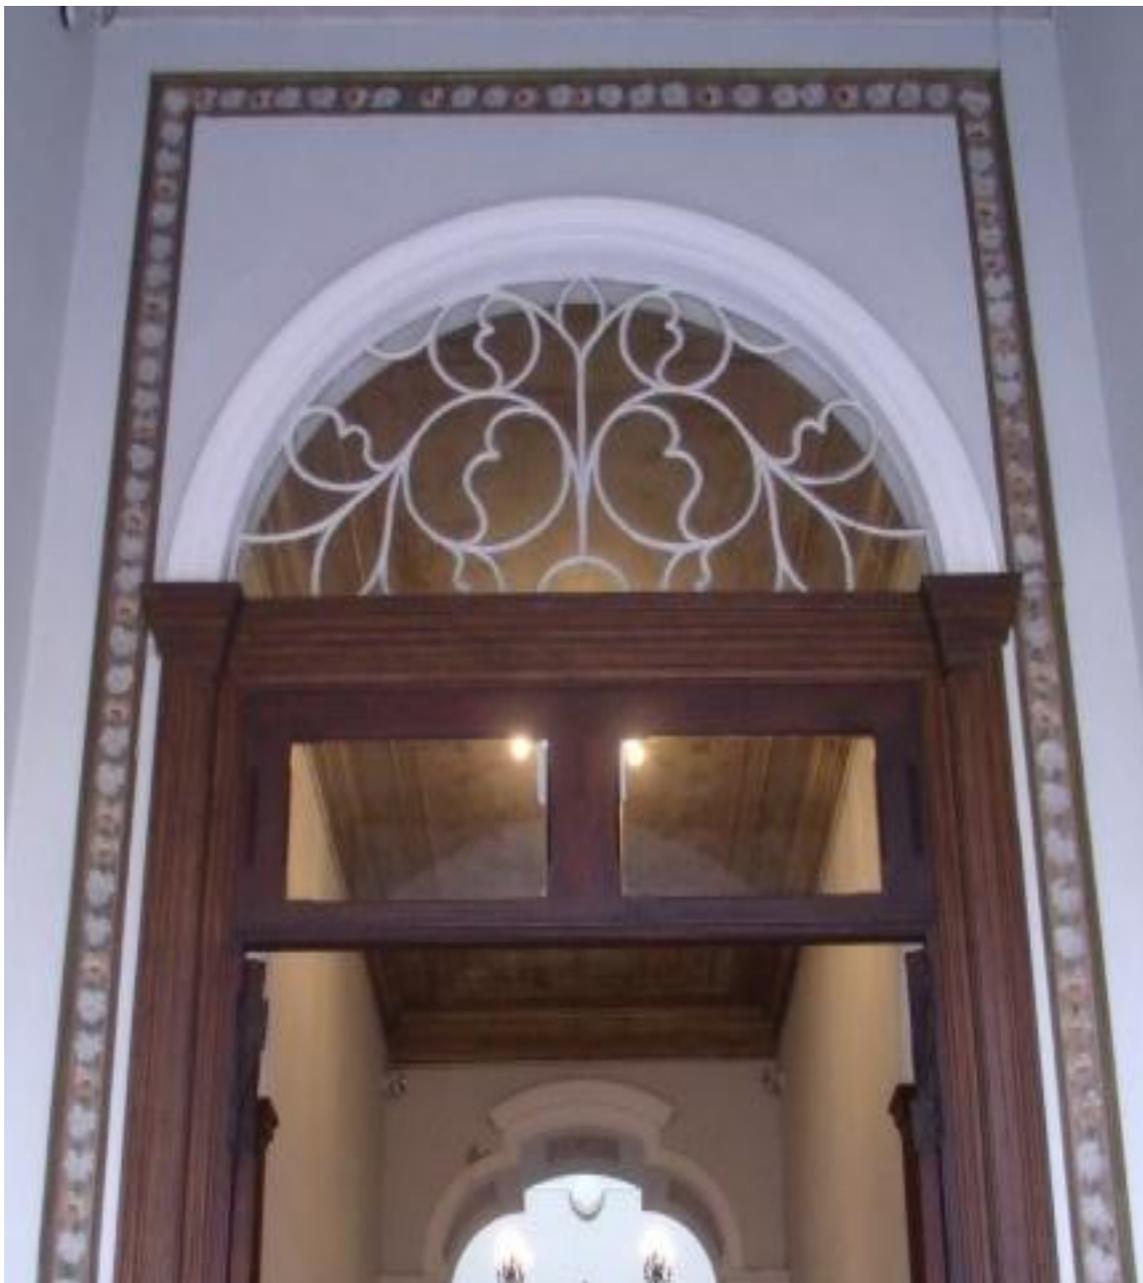
Ainda no vestíbulo, num friso que contorna a porta de entrada foi pintada – a mão livre sobre a parede – uma sucessão de rosas desabrochadas de cores variadas. O friso é arrematado por molduras de madeira (Figura 95).

Figura 95: Detalhe do friso que circunda a porta de entrada, pintado a mão livre sobre a parede.

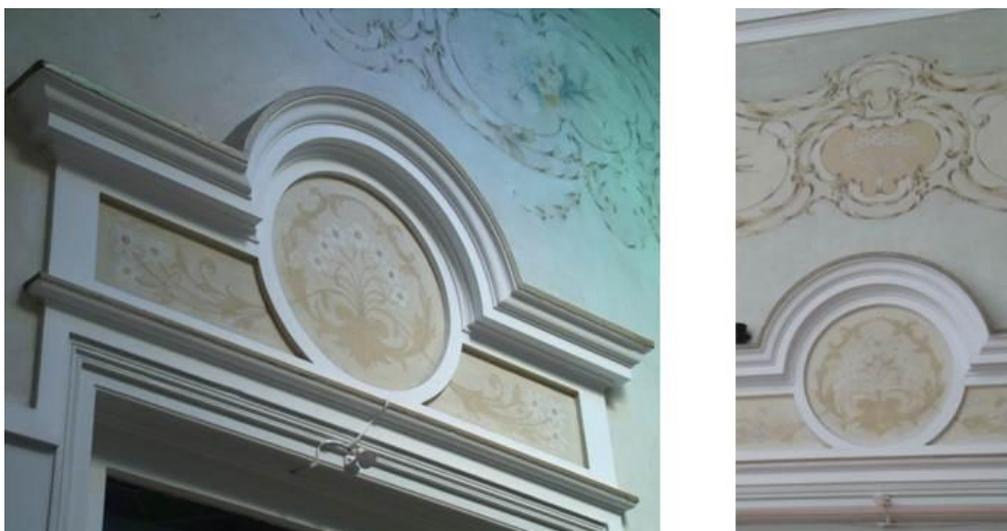
No andar superior, como já foi salientado, nas paredes do amplo saguão as decorações exploram o estêncil e a pintura artística (Figura 107). Os estênceis estão distribuídos de forma simétrica, cujos ornatos preenchem os espaços interiores dos elementos estucados – sobre os arcos que se levam ao salão, e sobre as várias portas que se abrem para o vasto ambiente de circulação. As pinturas artísticas exploram o branco e tons escuros e claros do ocre, representam guirlandas fitomórficas sinuosas, que delimitam medalhões onde se inserem ramalhetes de flores (Figura 97). No interior dos medalhões, dez diferentes paisagens bucólicas foram concebidas.

Figura 97: Decorações em estêncil sobre os arcos e os vãos das portas do amplo saguão.

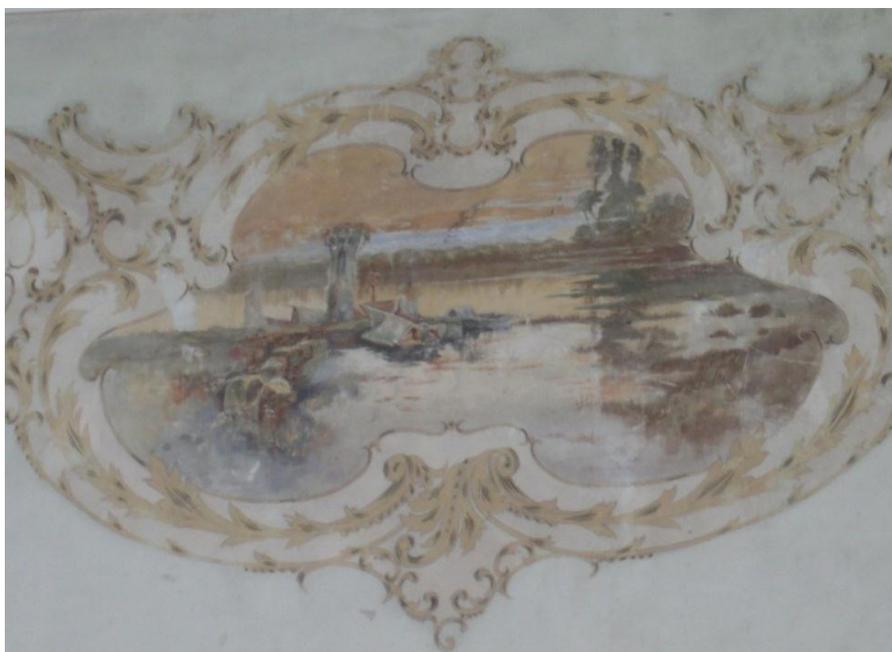
Figura 98: Imagem de uma paisagem pintada à mão livre, na parede oposta ao salão principal.

Na parede do fundo, oposta ao salão principal (Figura, 98) a pintura artística representa uma paisagem iluminada pelo sol, cujos reflexos de luz dourada tremulam sobre a superfície de um lago, ou de um rio. Ao fundo, se destacam frondosas árvores. Um cabo ocupa o primeiro plano, onde uma torre é circundada por rochedos, nos quais se chocam e espumam as ondas formadas pela queda d'água, em pinceladas impressionistas.

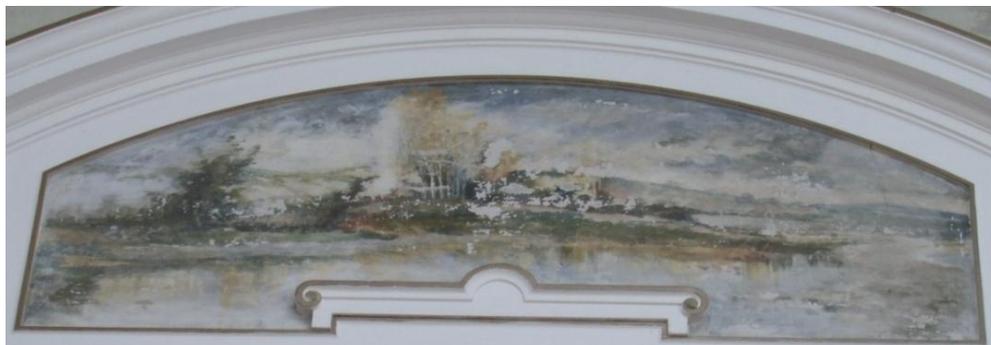
Figura 99: Detalhe de paisagem pintada à mão livre, sobre um dos vãos que leva ao salão principal.

Sobre o tímpano formado por um dos arcos que dão entrada ao salão principal, a pintura artística apresenta lacunas da camada pictórica. Mas, é possível perceber uma paisagem lacustre com uma ilha central, no qual se

visualiza as ruínas de um castelo entre árvores e montanhas. O céu e as nuvens se rebatem no primeiro plano, com pinceladas influenciadas pelo impressionismo europeu (Figura 99).

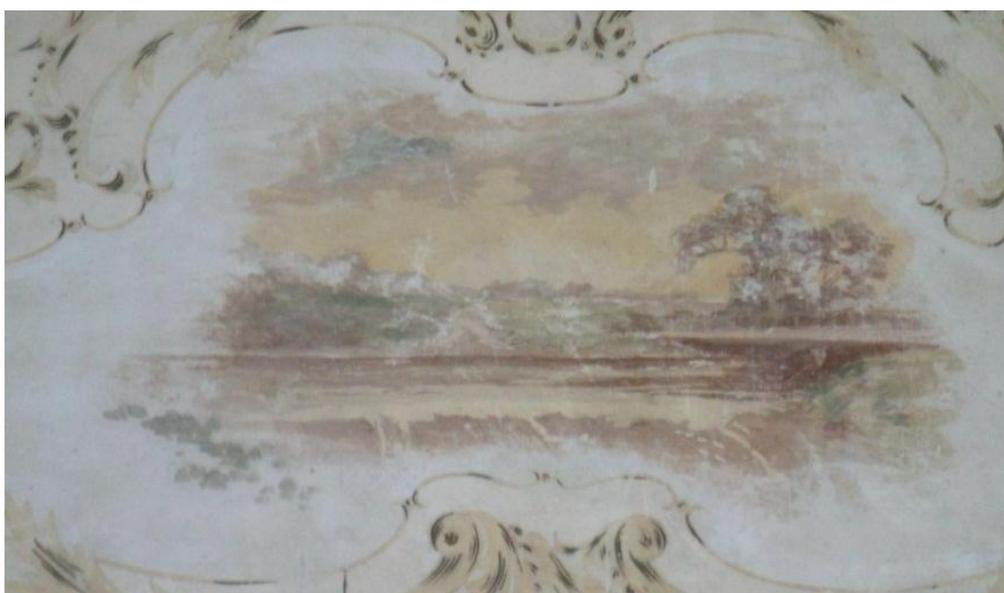
Figura 100: Primeira paisagem executada a mão livre, na parede do lado esquerdo do *hall*.

Nas duas paredes laterais do *hall* de circulação, quatro pinturas a mão livre estão inseridas em medalhões estruturados na técnica da pintura artística. Na passarela do lado esquerdo, que leva ao salão, a primeira representa nova paisagem (Figura 100). Algumas partes da decoração apresentam perdas da camada pictórica. Apesar disso, é possível identificar – ao fundo – montanhas e árvores sob um céu colorido pelo sol poente de verão, na margem ribeirinha de um rio ou lago. No primeiro plano, uma cachoeira.

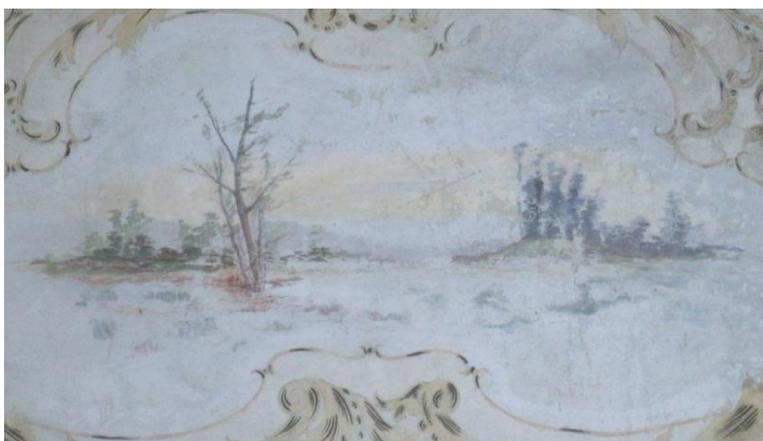
Figura 101: A segunda paisagem pintada à mão livre, na parede esquerda do *hall*.

A segunda paisagem está bastante desbotada (Figura 101). Ainda assim, identificamos como uma cena de inverno, pelas cores frias utilizadas. Destacam-se ao fundo montanhas e pinheiros. No plano mais próximo do espectador, uma árvore com galhos secos persiste sobre uma pequena faixa de terra, no que parece ser uma inundação.

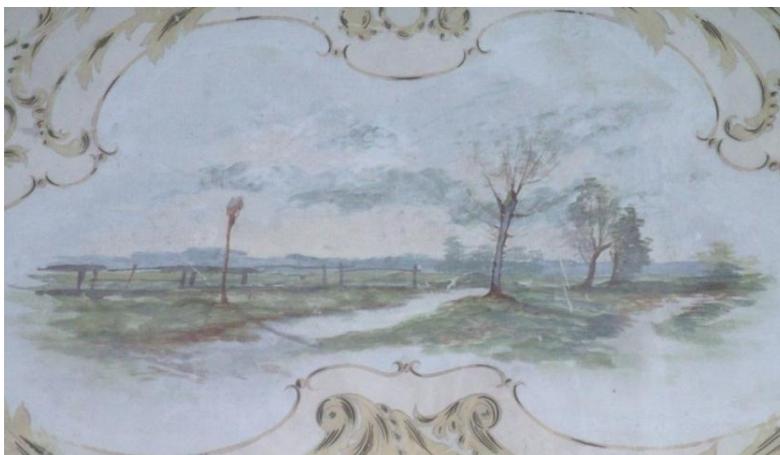
Figura 102: A terceira paisagem pintada à mão livre, na parede lateral esquerda do *hall*.

A terceira paisagem – representada na parede lateral esquerda do *hall* – está em melhor estado de conservação (Figura 102). Dentre todas, é a que mais se identifica com os campos da região de Pelotas. No fundo, percebe-se uma série de montanhas. No plano intermediário, campos verdejantes. No primeiro plano, algumas trilhas de terra batida, uma cerca e, algumas árvores que se arqueiam com o vento primaveril.

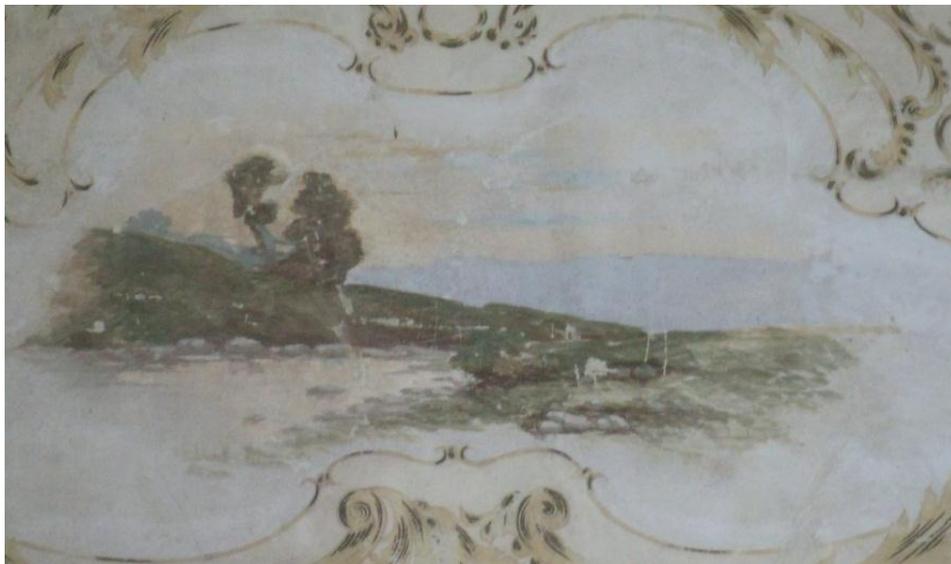
Figura 103: A quarta paisagem pintada à mão livre sobre a parede lateral esquerda do *hall*.

A quarta e última cena identificamos como um dia de outono, e também se assemelha às paisagens campestres gaúchas (Figura 103). Uma grama verde cobre a elevação, um eucalipto e pedras margeiam um córrego. Um casario, pouco visível, ao fundo.

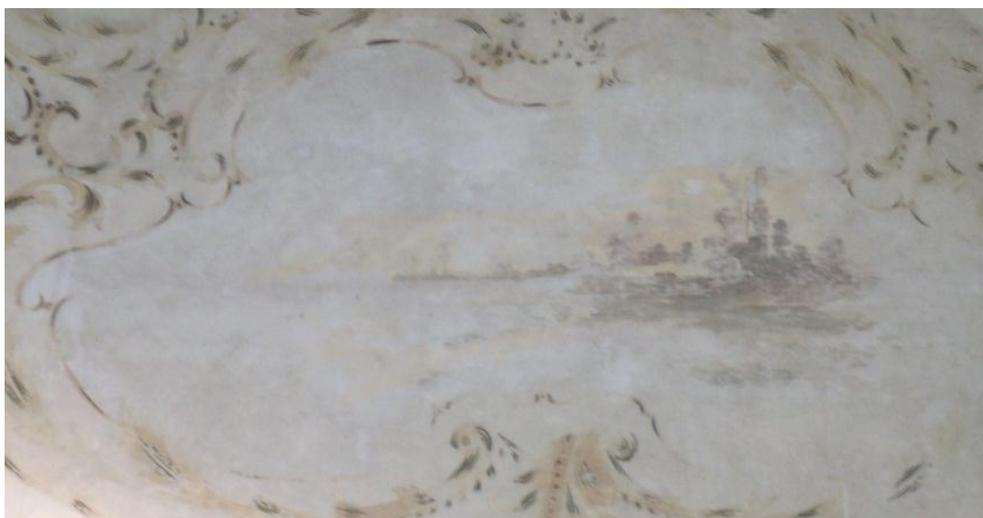
Figura 104: A primeira pintura realizada na parede lateral da passarela direita do *hall*.

Na passarela do lado direito, que leva ao salão, a primeira pintura representa nova paisagem (Figura 104). As cores estão totalmente desbotadas e, mais adivinhamos do que realmente vemos uma faixa de terra à beira mar e vegetações.

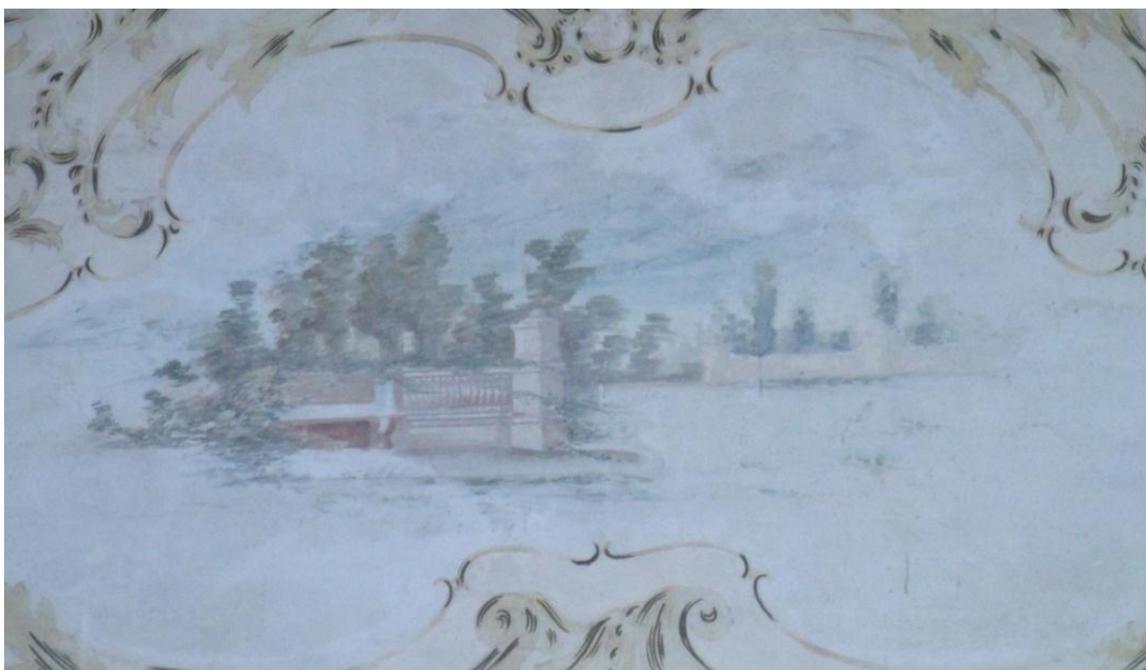
Figura 105: A segunda pintura mural, realizada na parede da passarela da direita do *hall*.

A segunda pintura artística está descolorada (Figura 105). Mesmo assim, vê-se que a temática explora uma paisagem lacustre. Um ancoradouro no primeiro plano, no qual se destacam o torreão, a balaustrada e o barco ancorado. No plano seguinte desenvolve-se uma densa vegetação. No último, uma cadeia de montanhas.

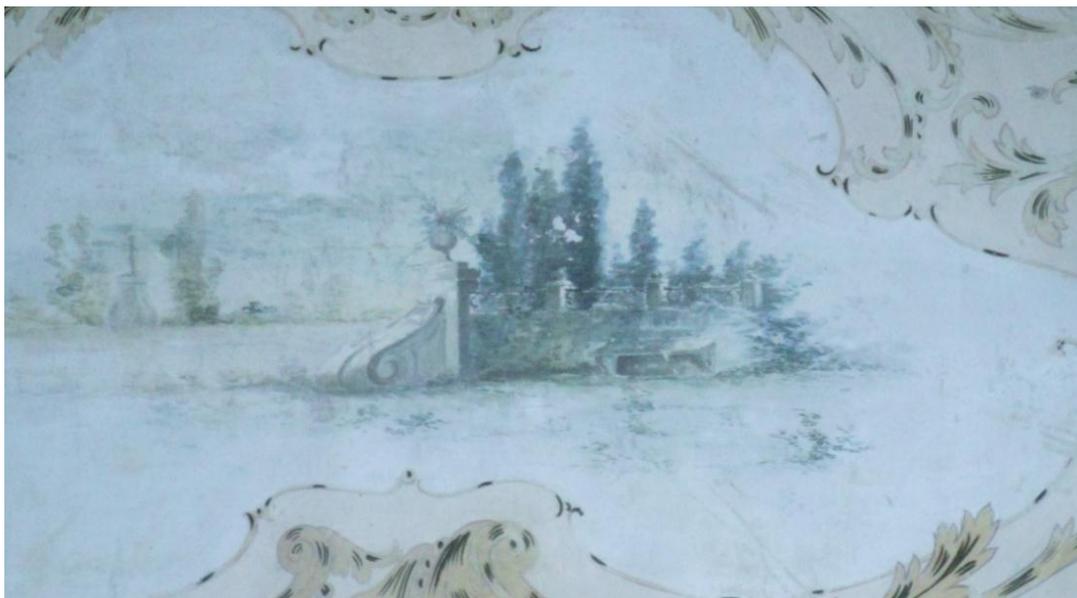
Figura 106: A terceira pintura a mão livre realizada na parede lateral do lado direito do *hall*.

Na terceira pintura artística, executada na mesma parede do grande *hall* (Figura 106), a paisagem apresenta – no primeiro plano – outro ponto de atracamento de barcos à beira de um rio. Uma mureta é arrematada por um pilar – que sustém um vaso de formas clássicas – e se desdobra em curva finalizando em voluta, junto à superfície da água. No segundo plano, um grupo de ciprestes entorna um moinho. Ao fundo, montanhas emolduram a composição.

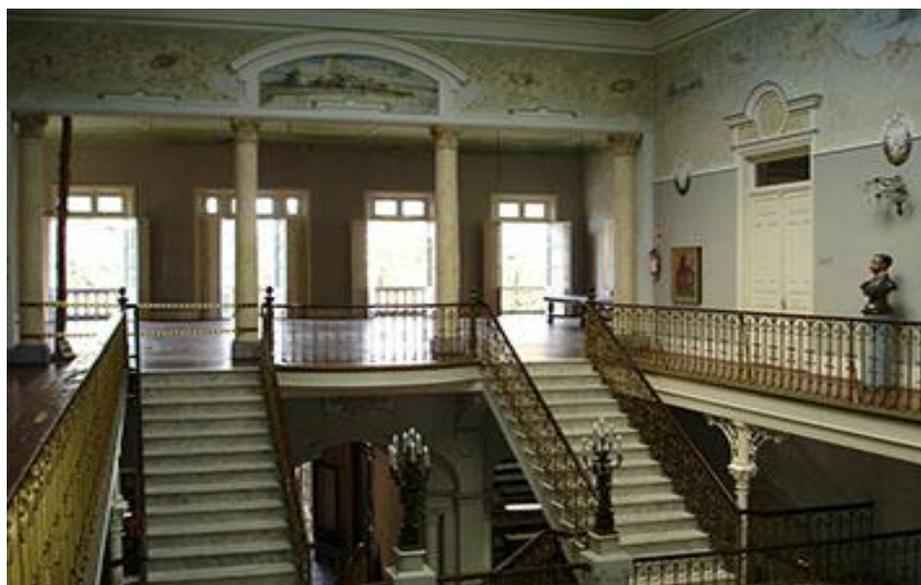
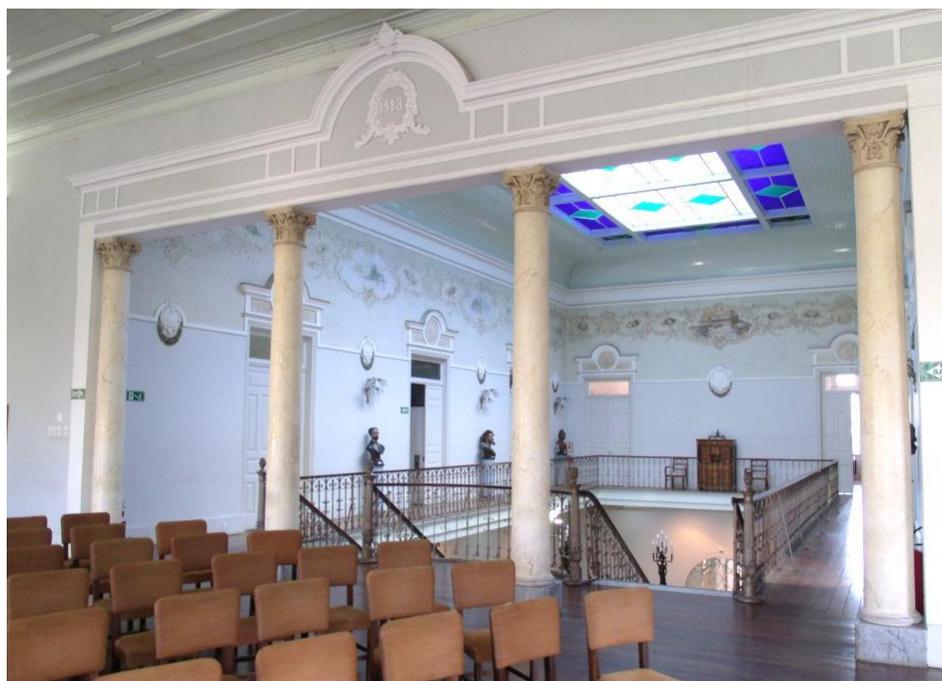
No salão de festas e reuniões (Figuras 108 e 109), restaram decorados com pinturas murais somente os fustes e os pedestais das quatro colunas que dão entrada ao ambiente. Como nas colunas do pavimento térreo, as escaiolas fingem mármore de fundo ocre claro e veios acinzentados. Nas bases, são simulacros de mármore cinza com estrias em cinza escuro.

Figura 108: Aspecto das decorações pictóricas do vasto *hall* de circulação da Biblioteca.

Figura 109: Aspecto das colunas do salão de festas e de reuniões.

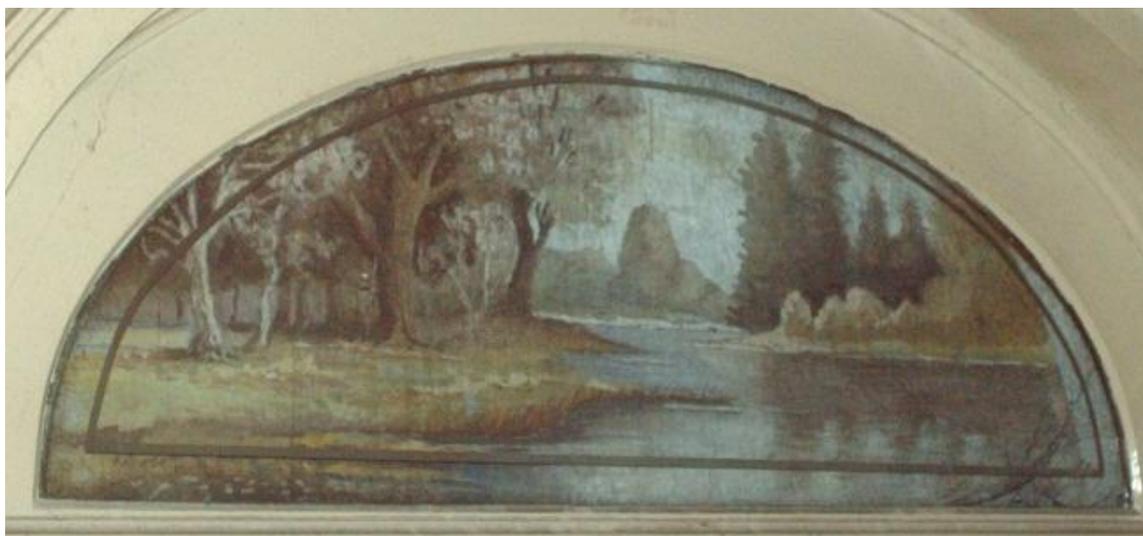
Figura 112: Aspecto da primeira paisagem, sobre uma das portas de acesso à sala de espetáculos.

Sobre os tímpanos formados pelos arcos plenos sobre as portas de acesso à sala de espetáculos, pinturas a mão livre representam diferentes paisagens. Provavelmente, os temas foram inspirados em catálogos e, seguem as regras formais acadêmicas. A primeira mostra árvores frondosas e ciprestes

no entrono de um córrego. Pinceladas impressionistas são visíveis no gramado e nos reflexos do céu e das árvores sobre a superfície da água, no primeiro plano. No último, uma montanha apresenta a silhueta do Pão de Açúcar, no Rio de Janeiro (Figura 112).
