UNIVERSIDADE FEDERAL DE PELOTAS
Instituto de Ciências Humanas
Programa de Pós-Graduação em Memória Social e Patrimônio Cultural

Dissertação

Decorações murais: técnicas pictóricas de interiores.

Pelotas/RS (1878-1927)

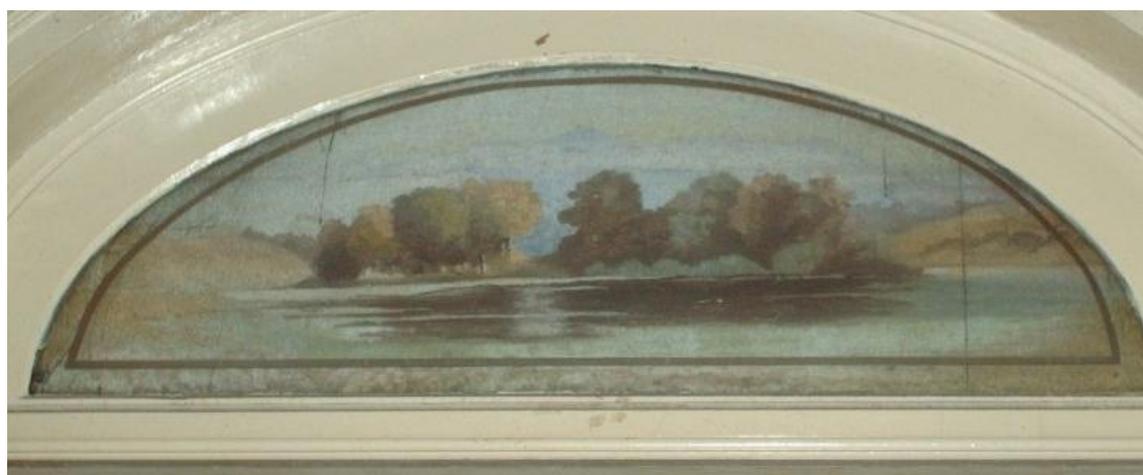
Figura 113: Aspecto da segunda paisagem, no *hall* do teatro.

A segunda expõe uma ilha no centro de um lago, no segundo plano da pintura, circundada por elevações cobertas de verdes. Frondosas árvores estão distribuídas na ilhota. Ao fundo, uma cadeia fecha a composição (Figura 113).

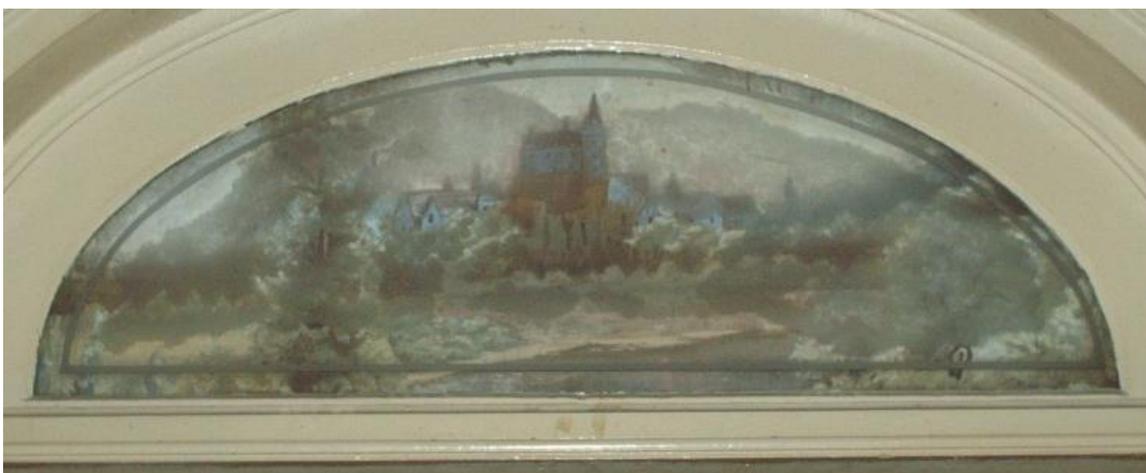
Figura 114: Aspecto da terceira pintura a mão livre, no *hall* de entrada.

Na terceira pintura a mão livre, campos cobertos com vegetação rasteira margeiam um rio, no primeiro plano. Um castelo medieval se destaca – sobre rochedos – na parte central do plano intermediário. Uma pequena vila se desenvolve no entorno dessa edificação, onde despontam campanários e cúpulas. No último plano, uma cadeia de montanhas (Figura 114).

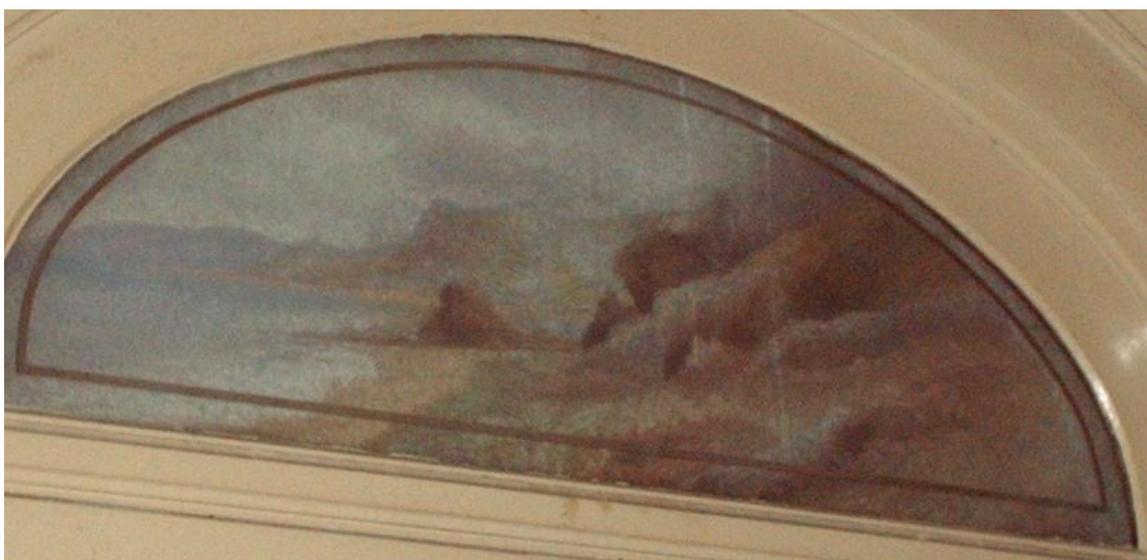
Figura 115: Aspecto da quarta e última pintura do *hall*.

A última pintura perdeu a intensidade das cores. Mas, ainda pode-se ver uma quantidade de montanhas e rochedos à beira de uma enseada do mar. Montanhas encerram o fundo do arranjo (Figura 115).

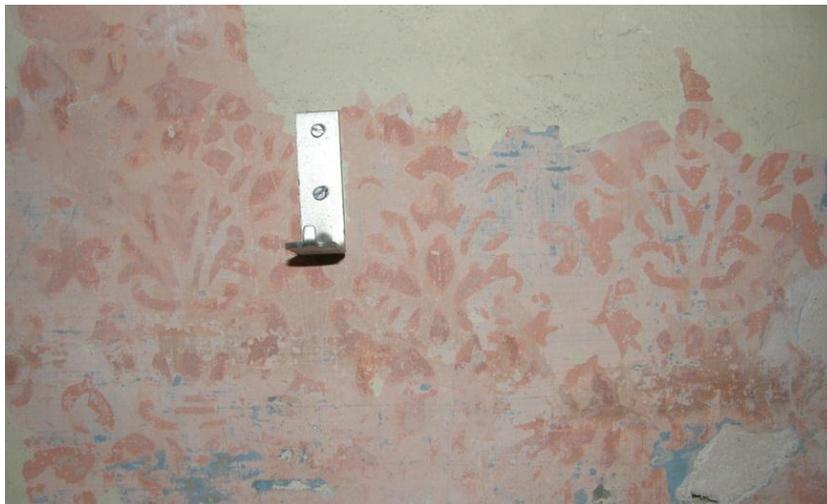
Figura 116: Imagem do estêncil da chapelaria

A esquerda do *hall* de entrada, onde funcionava a chapelaria, a retirada de camadas de tinta trouxe à luz a antiga decoração do ambiente. Uma sequência de ramalhetes de folhas e estrelas aplicadas em estêncil numa única cor, o rosa antigo, explorado em dois tons diferentes (Figura 116).

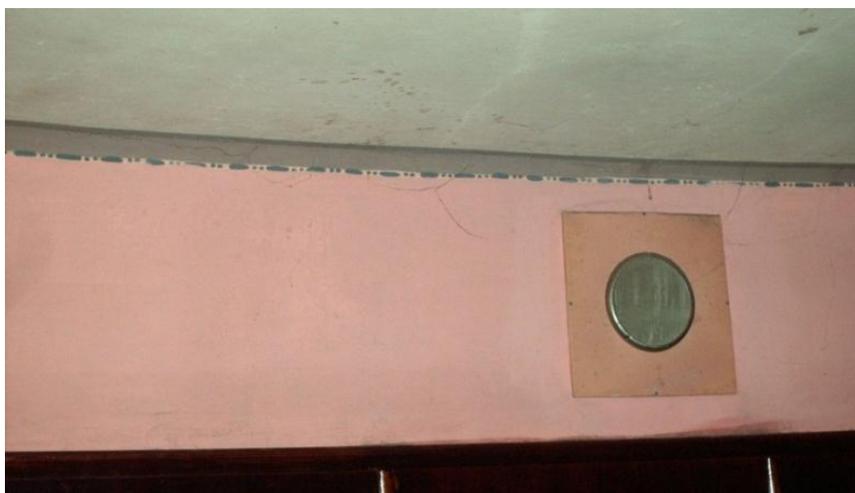
Figura 117: Friso em estêncil, na sala de espetáculos.

No interior da sala de espetáculos restou um friso realizado em estêncil, com pérolas e bastonetes, junto à cimalha. Esse friso arrematava as composições pintadas à mão livre e com estênceis, com temáticas da ópera, acima do lambri de madeira que ainda cobre a parte inferior das superfícies murais (Figura 117).

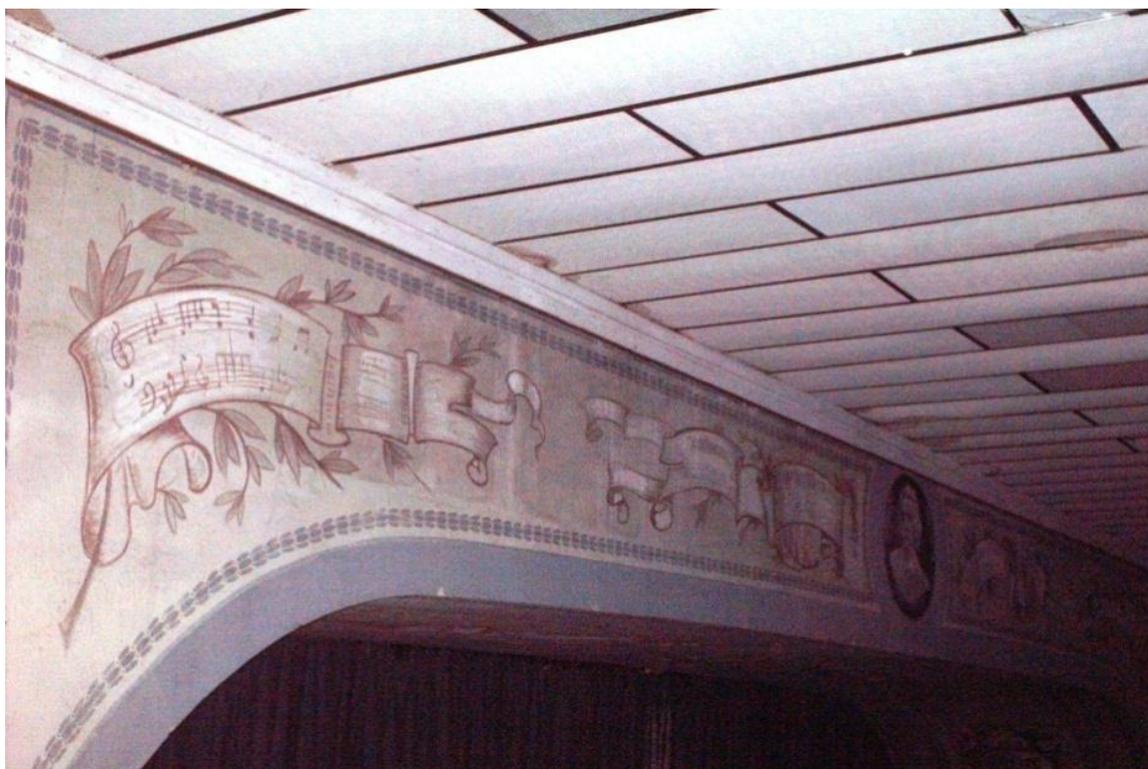
Figura 118: Pinturas a mão livre e em estêncil, no procênio.

Pinturas a mão livre se distribuem no proscênio. Na parte central, o retrato de Carlos Gomes. Nas laterais, uma sucessão de cartelas com partituras musicais, ornadas com folhagens de louro. Essas pinturas são arrematadas por um friso em estêncil que representa elementos fitomórficos de uma única cor, o cinza escuro (Figura 118).

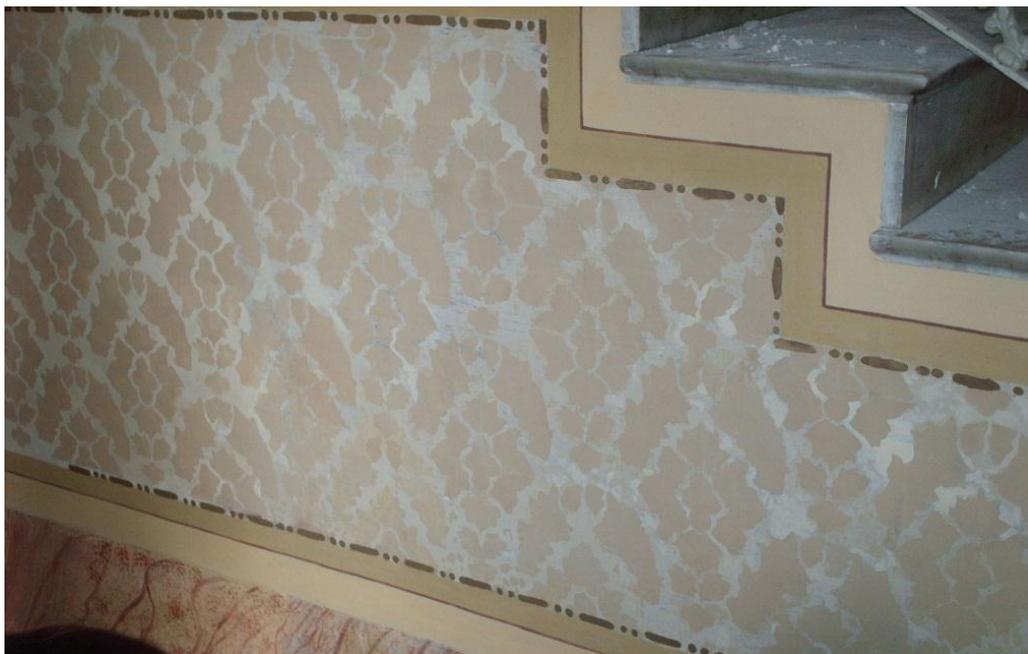
Figura 119: Pinturas da base da escada que leva a sala de projeção.

No *foyer*, algumas pinturas em estêncil foram recuperadas pelos alunos do Curso de Restauro da UFPel. Na base da escada que leva à sala de projeções e, em duas saletas laterais do ambiente, nas quais restaram somente janelas didáticas. Na parede que estrutura os degraus da escada, o estêncil foi executado sobre fundo bege, com motivos florais ou orgânicos pintados em bege escuro. O arremate utilizou estêncil em rosário e pérolas em marrom. Um friso ocre arremata a decoração, com contorno linear vermelho. Uma barra em amarelo emoldura a superfície decorada e a separa do rodapé, executado em escaiola e que finge mármore de fundo branco, com veios vermelhos e marrons (Figura 119).

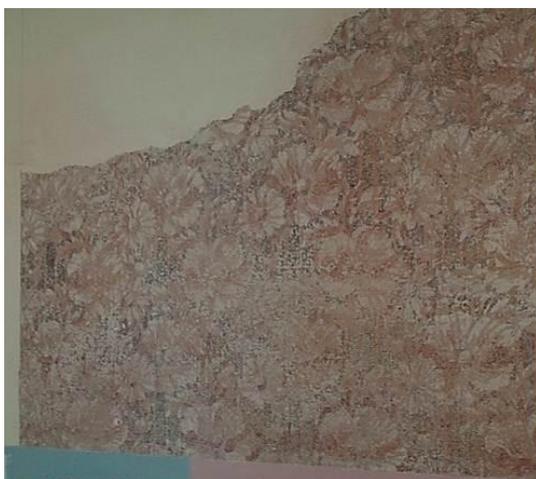
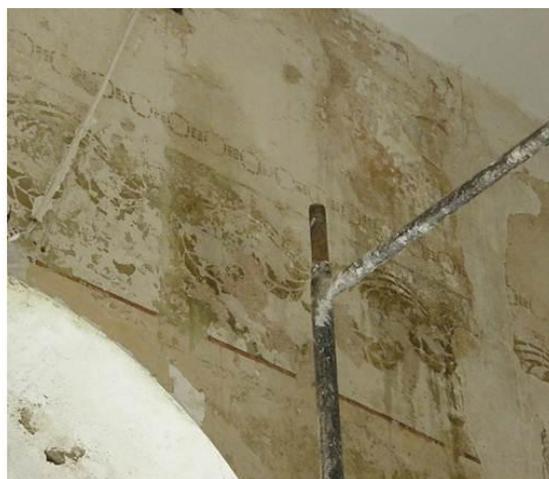
Na saleta da direita, a técnica do estêncil foi usada sobre fundo ocre, com elementos florais ou orgânicos em ocre escuro, preto e branco. O procedimento utilizou, no mínimo, três moldes vazados. Na saleta da esquerda, a técnica sobre fundo ocre se desenvolve nas cimalthas, compondo arranjos florais em verde escuro, que usou uma única forma vazada. No alto, uma faixa estreita com círculos e, com três traços horizontais, arremata a composição (Figura 120).

Figura 120: (E) Detalhe de decoração, na saleta da direita do foyer. (D) Detalhe da saleta à esquerda do ambiente.

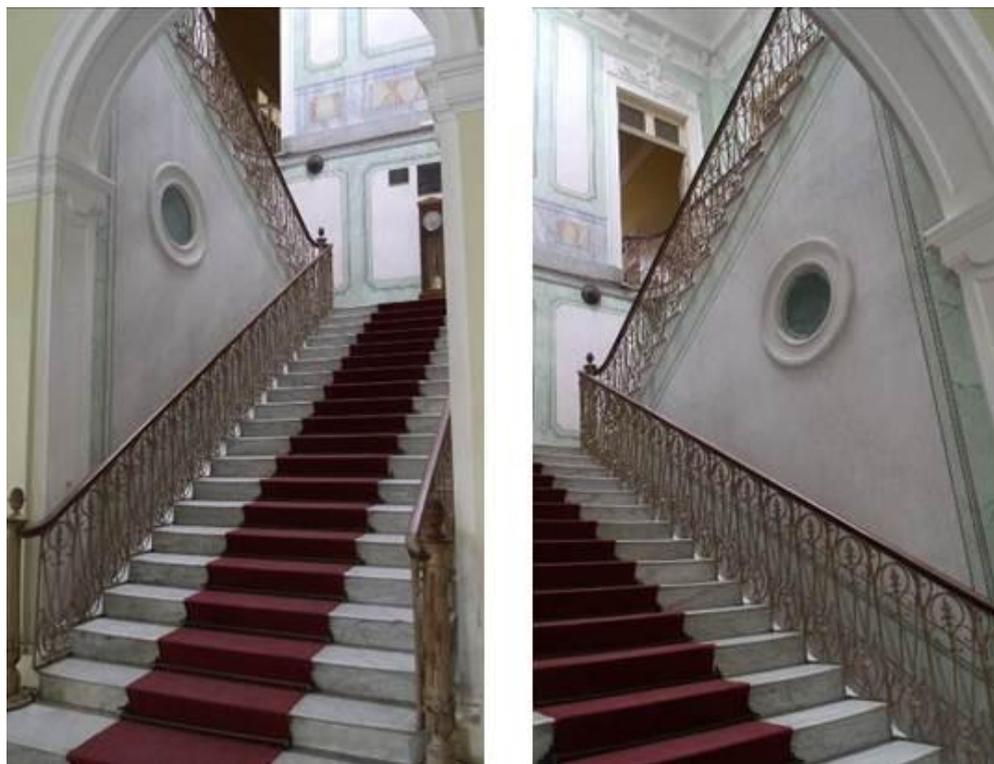
Figura 122: Detalhes do primeiro lance da escada.

Nas paredes laterais do primeiro lance da escada, a escaiola é rebatida e explora formas triangulares, que se ajustam ao espaço em aclave. O revestimento apresenta, no pano central, fingido de mármore de fundo branco com veios em cinza claro. As formas geométricas são limitadas por frisos nas cores: marrom e preto. Uma faixa contorna os frisos, com simulacro de mármore branco e ramificações em tons do verde. As duas paredes apresentam óculos emoldurados por frisos estucados, fechados com vidro, que iluminam áreas de circulação situadas nos dois lados da escada (Figura 122).

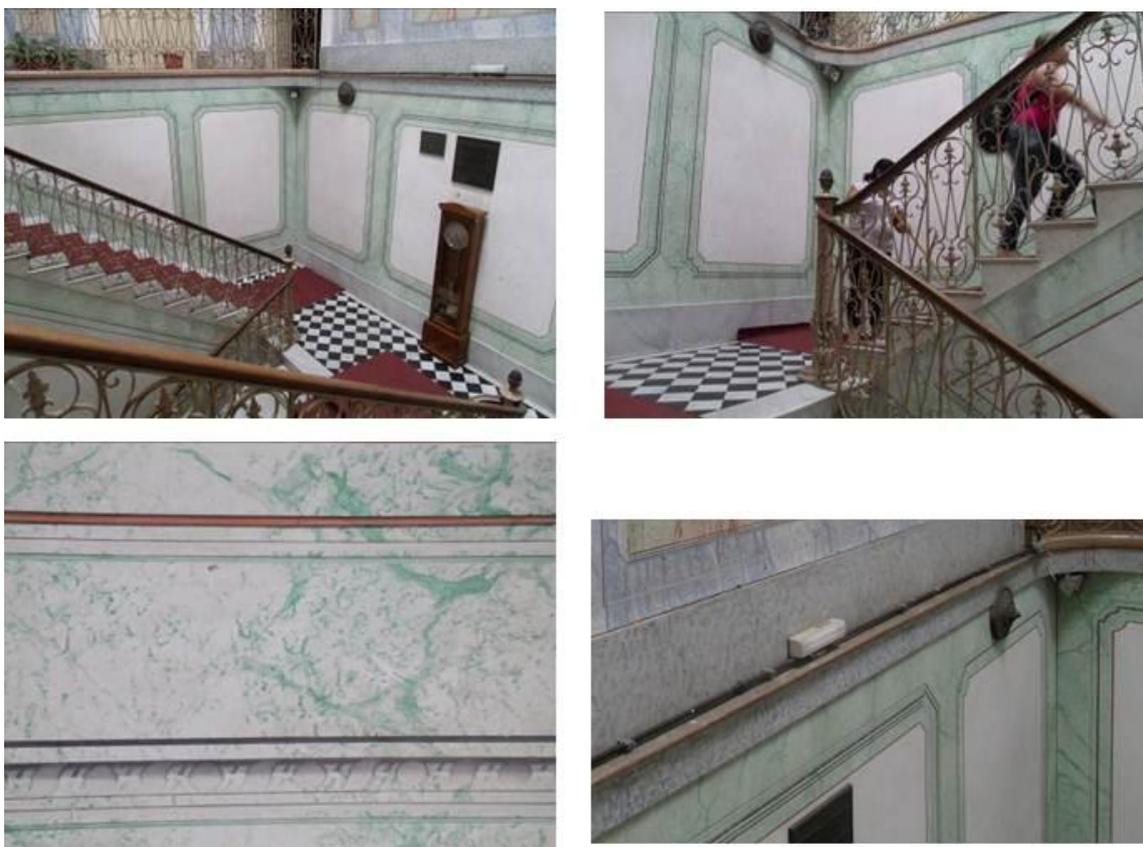
Figura 123: Imagens do patamar de acesso ao segundo pavimento.

Na parede do fundo do patamar, a técnica explora diferentes retângulos chanfrados nos cantos, cujas áreas internas imitam o mármore branco com veios

em cinza. A disposição das figuras geométricas é simétrica. O retângulo central é maior do que os laterais. Faixas emolduram esses espaços e simulam mármore de fundo verde claro com filões em verde escuro. São complementadas com frisos realizados em estêncil nas cores: preto e laranja. Uma lâmina horizontal de madeira, ornada com pintura marmoreada, que imita o mesmo mármore branco com laivos acinzentados, esconde a divisão dos pavimentos inferior e superior. No segundo lance da escada, a decoração se repete e é rebatida nas duas paredes laterais (Figura 123).

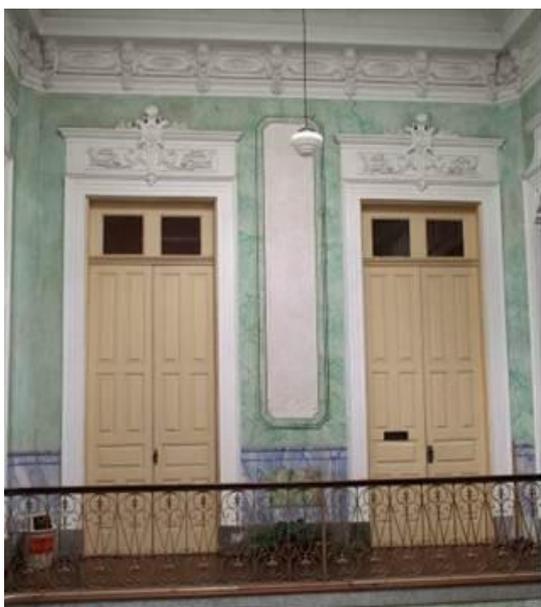
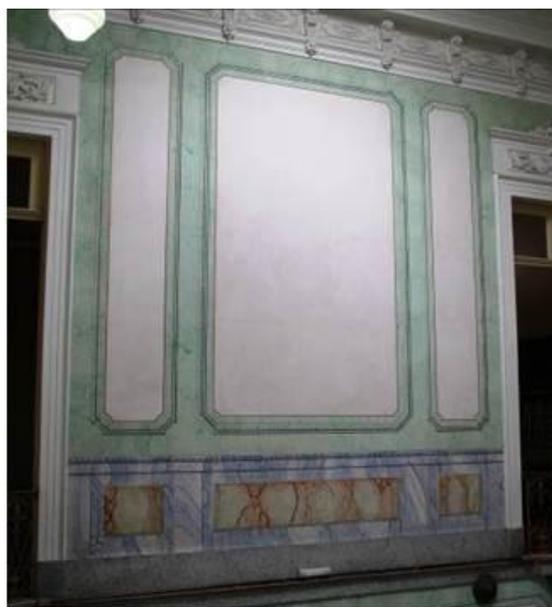
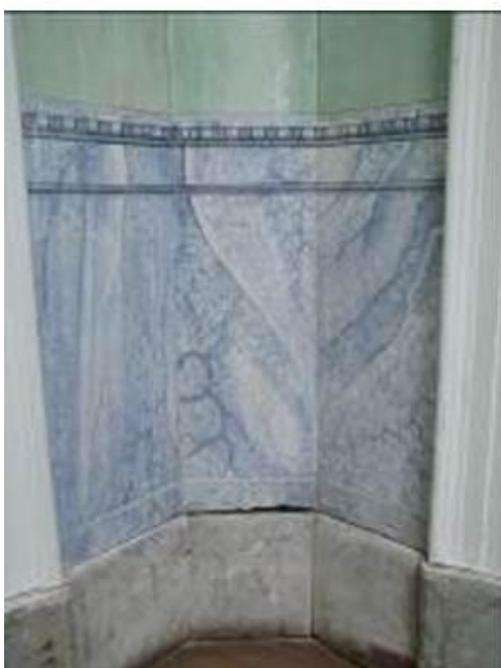
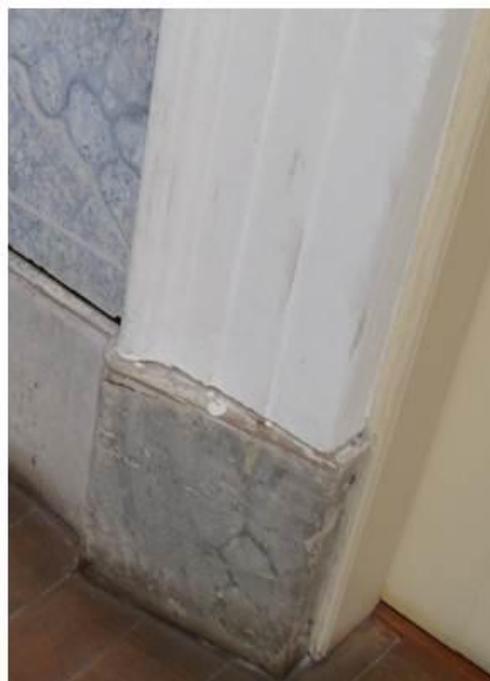
Figura 124: Imagens da sala de circulação, no topo do *hall* da escadaria.

Na sala de circulação a decoração é rebatida nas quatro paredes e se adapta entre os vãos (Figura 124). Nas superfícies superiores das paredes, a escaiola repete retângulos chanfrados nos cantos. No interior das figuras geométricas, a técnica copia mármore de fundo branco com nervuras acinzentadas. Frisos em estêncil emolduram esses espaços e utilizam efeitos do *trompe l'oeil* para simular volumes arredondados, com a aplicação de tons verdes escuros e do negro. São circundados por uma área que imita o mármore

de fundo verde claro com sulcos em tons do verde escuro. Nas seções inferiores das paredes, a técnica sugere o mármore de fundo branco com ramificações em diferentes tons do azul. No centro, retângulos horizontalizados encerram simulacros do mármore de fundo alaranjado com estrias em tons terrosos. Nas laterais, efeitos do *trompe l'oeil* iludem os volumes de pequenas pilastras.

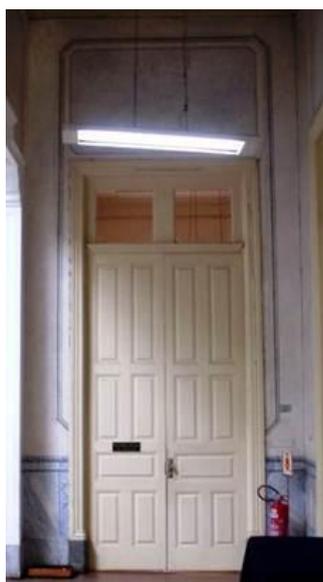
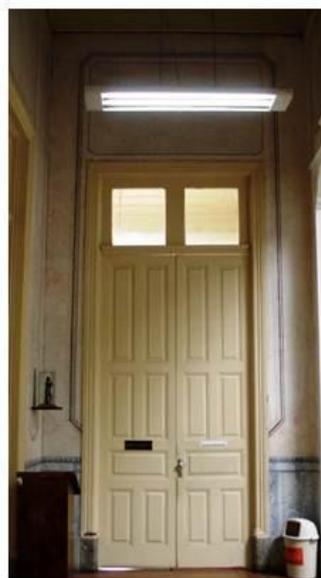
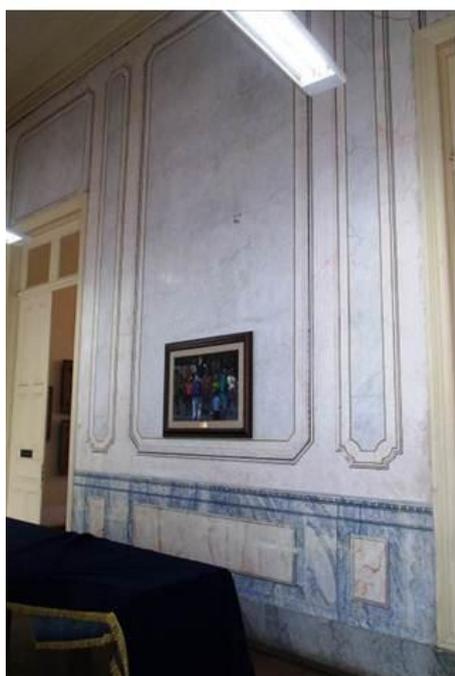
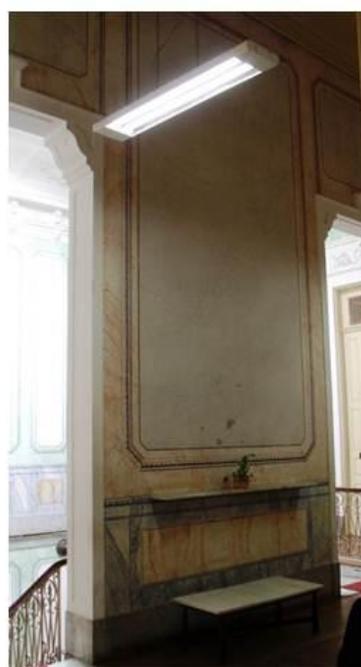
Figura 125: Imagens dos corredores, no segundo pavimento do prédio.

A divisão – superior e inferior – das paredes foi executada por meio de um friso em estêncil, em azul escuro e negro. O rodapé explora fingido de mármore de fundo branco com veios em cinza. A base dos marcos das portas são arrematados com marmoreados em madeira, que simulam mármore de fundo cinza com veios em preto. Nos corredores (Figura 125), os enfeites escaiolados são rebatidos em todas as paredes e, repetem as ornamentações da sala de circulação.

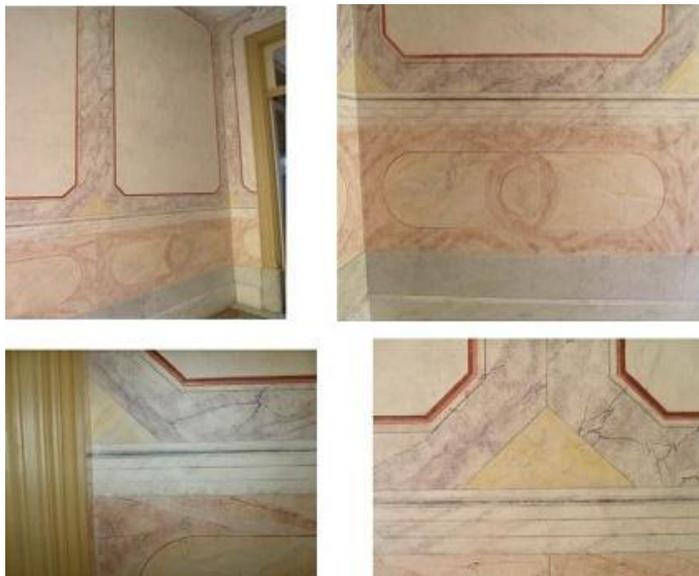
AMBIENTE Nº 1 – Hall de entrada

ESTADO DE CONSERVAÇÃO:
(bom, regular, ruim, especificar):
Regular. Necessita de limpeza e de pequenos reparos.

Escaiola. A técnica é rebatida em todas as paredes. O pano superior é composto de dois retângulos, distribuídos de forma simétrica, com fingido de mármore de fundo branco e veios em cinza. No entorno apresenta friso na cor laranja e vermelho. Um fino friso em preto separa uma faixa que circunda os retângulos, com fingido de mármore fundo branco e veios na cor lilás. Na parte inferior, entre os retângulos, uma área triangular é preenchida com fingido de mármore de fundo branco, com veios em amarelo. Frisos em *trompe l'oeil* dividem os panos (superior e inferior), trabalhados em tons de branco e negro. No pano inferior, retângulos horizontalizados finalizam em curvas e exploram fingidos de mármore de fundo branco com veios em vermelho. Apresentam no centro, uma forma circular com fingido de mármore branco e veios em laranja, envolto por uma barra circular que finge mármore de fundo branco com veios em vermelho. O rodapé é composto de placas de mármore natural sobrepostas.

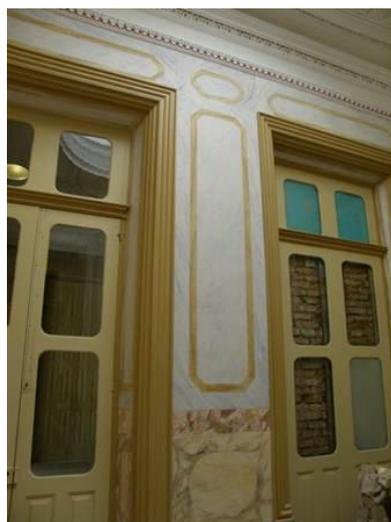
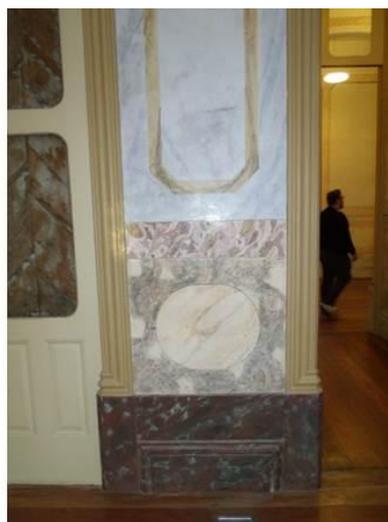
AMBIENTE Nº 2 – Hall da claraboia

ESTADO DE CONSERVAÇÃO:
(bom, regular, ruim, especificar):
Regular. Necessidade limpeza e de pequenos reparos.

Escaiola. A técnica é rebatida em todas as paredes. O pano superior finge mármore de fundo branco e veios em azul, que emoldura áreas retangulares horizontalizadas e cantos chanfrados, com fingidos de mármore de fundo branco com veios em amarelo e cinza. Uma faixa imitando brechas portuguesas divide os dois panos (superiore e inferior). O pano inferior é composto com fingido de brechas portuguesas, com pedras claras e fundo cinza. Uma forma circular e central finge mármore de fundo branco com veios em cinza e bege. O rodapé, realizado em marmoreado sobre suporte de madeira, apresenta fingido de mármore de fundo marrom com veios em tons do verde e do branco.

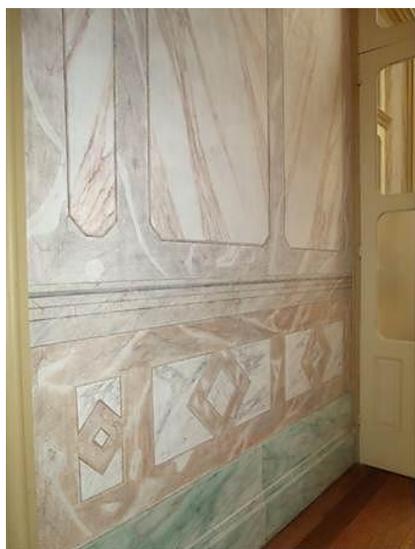
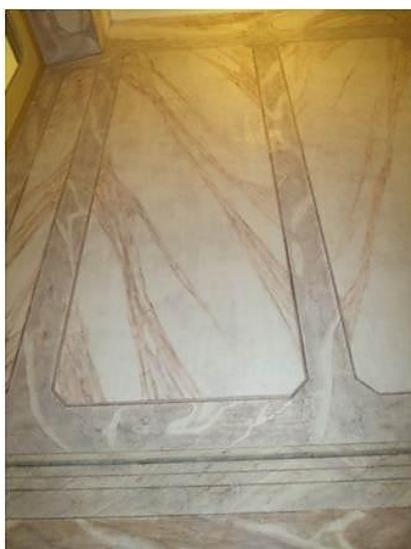
AMBIENTE Nº 3 – Corredor de acesso à área íntima

(bom, regular, ruim, especificar):
Regular. Necessita de limpeza e de pequenos reparos.

Escaiola. A técnica é rebatida em todas as paredes. O pano superior finge mármore de fundo branco e veios em azul, que emoldura áreas retangulares verticalizadas e cantos chanfrados, com fingidos de mármore de fundo branco com veios em um ocre avermelhado. O retângulo da extremidade é mais estreito que os demais. Frisos elaborados em negro e cinza, com efeitos em *trompe l'oeil*, dividem os panos (superior e inferior). O pano inferior é composto com fingido de brechas com pedras claras e fundo em ocre claro, compondo formas de losangos centralizados, circundados por fingindo mármore de fundo branco com veios em cinza. O rodapé é marmoreado sobre madeira e apresenta fingido de mármore de fundo verde e branco com veios em verde, cinza e ocre.

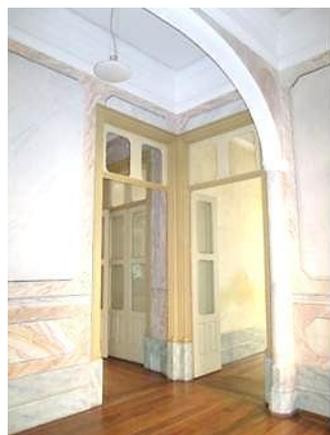
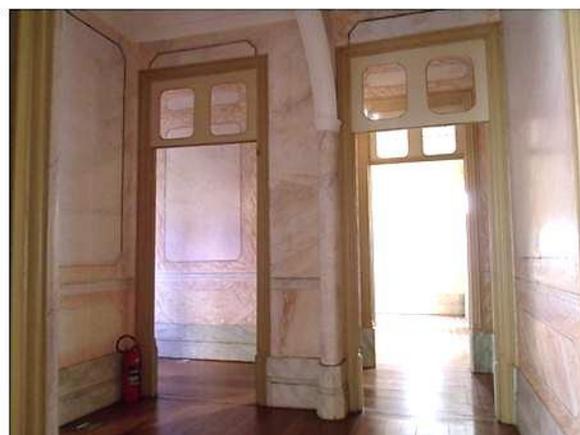
AMBIENTE Nº 4 – Sala de circulação da área íntima

(bom, regular, ruim, especificar):
Regular. Intervenções de restauro muito marcadas.

Escaiola. A técnica é rebatida em todas as paredes. No pano superior, retângulos verticalizados chanfrados nos cantos apresentam fingidos de mármore de fundo branco e veios em cinza. São emoldurados por uma barra com fingido de mármore de fundo branco e veios na cor laranja. São separados por um friso com efeitos do *trompe l'oeil*, que se alternam nas faces do retângulo, ora o friso escuro (na parte interna), ora o friso escuro (na parte externa). Dividem os panos (superior e inferior) faixas nas cores cinza, branco e preto com efeito em *trompe l'oeil*. No pano inferior, retângulos horizontalizados e chanfrados nos cantos fingem mármore de fundo branco com veios alaranjados, emoldurados com frisos com efeitos em *trompe l'oeil* iguais aos do pano superior. São circundados por outro fingido de mármore com fundo branco e veios alaranjados mais escuros. O ambiente apresenta duas pequenas colunas que sustentam um arco abatido, cujos fustes são decorados com fingido de mármore branco com veios de diversas cores terrosas. O rodapé apresenta marmoreado sobre madeira com fingimento de mármore de fundo branco com veios em diferentes tons do verde e cinza.

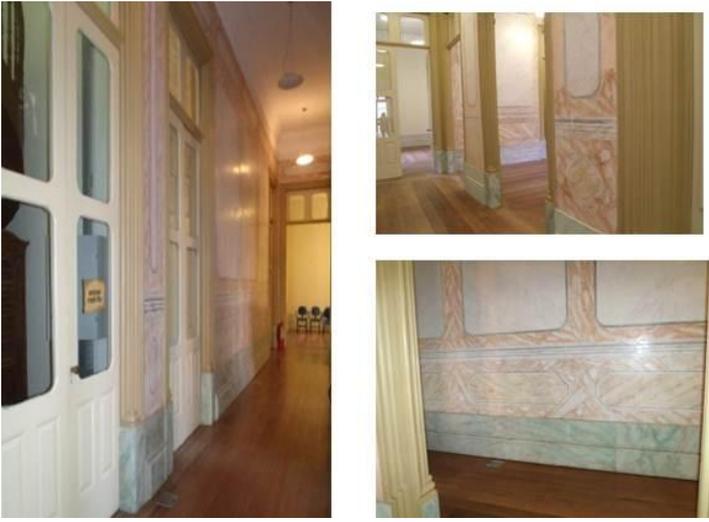
AMBIENTE Nº 5 – Corredor que leva à área de serviço		AUTOR: Desconhecido.

ESTRUTURA: Não determinada.	SUPORTE: Provavelmente cal e areia.
	TÉCNICAS Nº 1 ; 4 e 6	
	ESTADO DE CONSERVAÇÃO (bom, regular, ruim, especificar): Regular. Grandes áreas forma substituídas por outra técnica não determinada, necessita de limpeza e de pequenos reparos.

<p>Escaiola. A técnica é rebatida em todas as paredes. No pano superior, retângulos chanfrados com fingidos mármore de fundo branco e veios em cinza são emoldurados por fingido de mármore de fundo branco e, veios na cor laranja que são separados pelo efeito em trompe l'oeil com o uso de frisos que se revezam nas faces do retângulo, ora o friso escuro na parte interna, ora o friso escuro na externa. Dividem os panos superiores dos inferiores, faixas em efeito trompe l'oeil dando a ilusão de um friso elaborado em diversos volumes, com um friso mais escuro que simula uma sombra que realça a suposta volumetria. Nos panos inferiores retângulos chanfrados na posição horizontal fingem mármore de fundo branco com veios alaranjados e que estão emoldurados com frisos da mesma maneira que os do pano superior para dar o efeito trompe l'oeil e, ainda estão circundados por outro fingido de mármore com fundo branco e veios em um tom alaranjado mais escuro.</p>

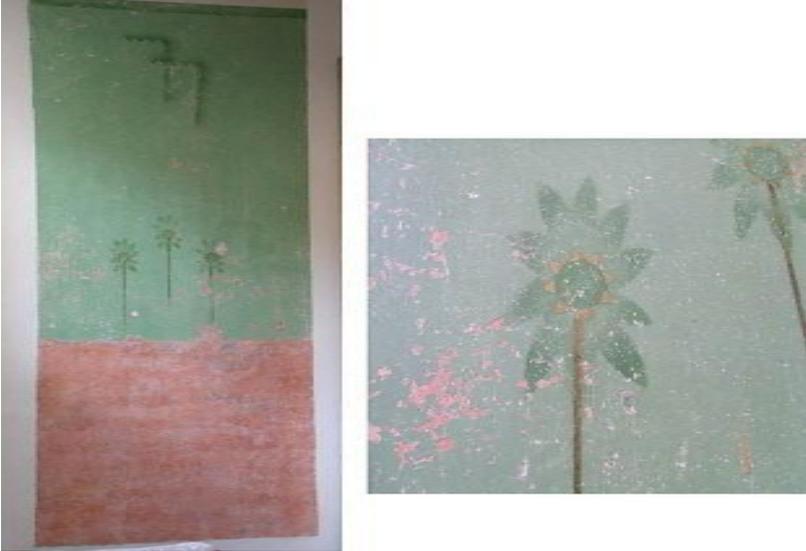
ESTÊNCEL		
AMBIENTE Nº 6 – Sala lateral dos fundos		AUTOR: Desconhecido.

ESTRUTURA: Não determinada.	SUPORTE: Provavelmente cal e areia.
	TÉCNICAS Nº 2	
	ESTADO DE CONSERVAÇÃO (bom, regular, ruim, especificar): Ruim. Apenas janela didática, sem complementação do desenho.

<p>Estêncil. A técnica explora flores com miolo salientado por pequenos triângulos dourados, e pétalas verdes unidas a um longo caule marrom, sobre fundo de verde mais claro. Arranjos ingênuos organizados/aplicados de forma aleatória. Abaixo, uma faixa num tom de rosa alaranjado. Não podemos afirmar se é parte da decoração, ou apenas uma camada anterior de tinta aplicada na parede.</p>

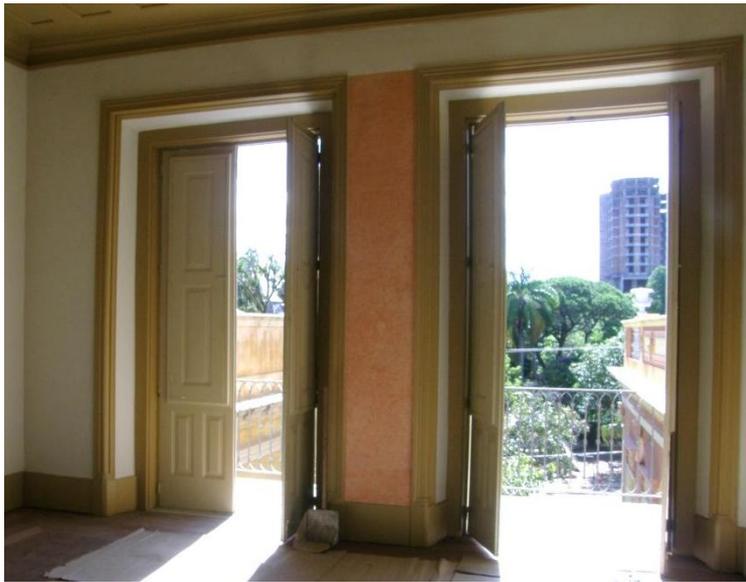
AMBIENTE Nº 7 – Sala do pavimento superior

(bom, regular, ruim, especificar):
Ruim. Apenas janela didática, sem complementação do desenho.

Estêncil. A restauração/janela didática sugere apenas a possível existência da técnica.

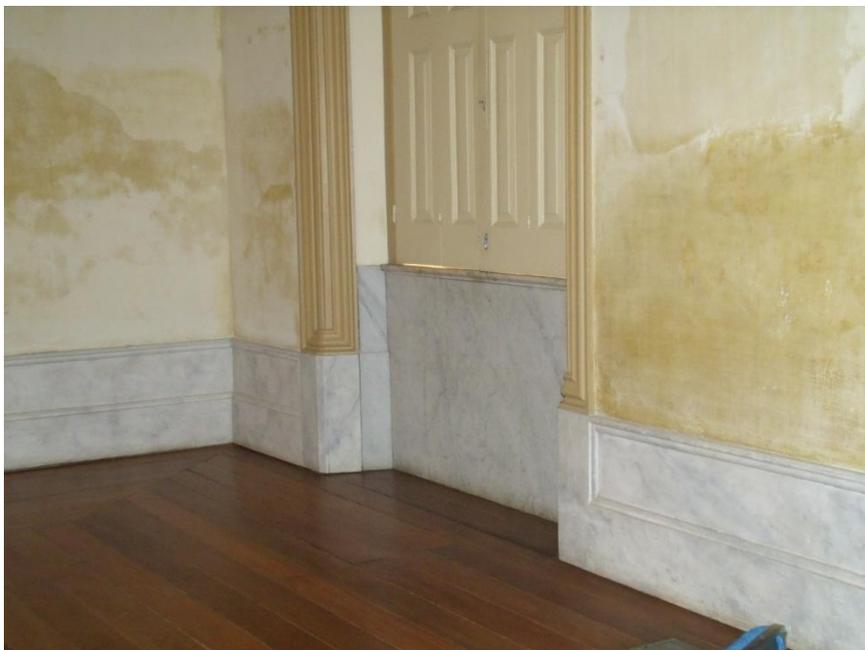
MARMOREADO**AMBIENTE Nº 8 – Sala de música**

(bom, regular, ruim, especificar):
Regular. Necessita de limpeza e de pequenos reparos.

Marmoreado. A técnica é rebatida em todas as paredes com exceção do espaço abaixo das janelas, que é de mármore de Carrara. O rodapé em marmoreado sobre madeira apresenta fingido de mármore de fundo branco com veios em cinza, sendo que o suporte é torneado com frisos em relevo.

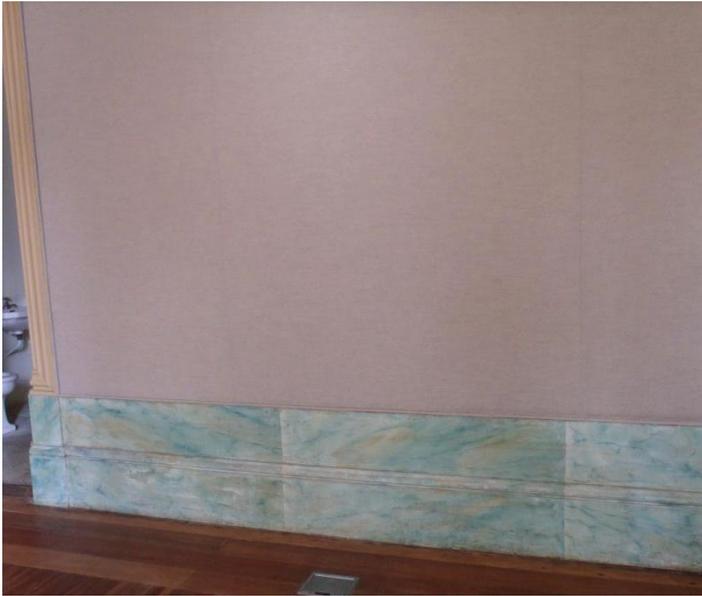
AMBIENTE Nº 9 – Quarto casal	AUTOR: Desconhecido.

ESTRUTURA: não determinada.
	SUPORTE: Madeira
	TÉCNICAS Nº 6
	ESTADO DE CONSERVAÇÃO (bom, regular, ruim, especificar): Regular. Intervenções de restauro muito marcadas.

<p>Marmoreado. A técnica é rebatida em todas as paredes. O rodapé é marmoreado sobre madeira e apresenta fingido de mármore de fundo esverdeado com veios em azul, amarelo, verde, sendo que o suporte é torneado com frisos em relevo.</p>

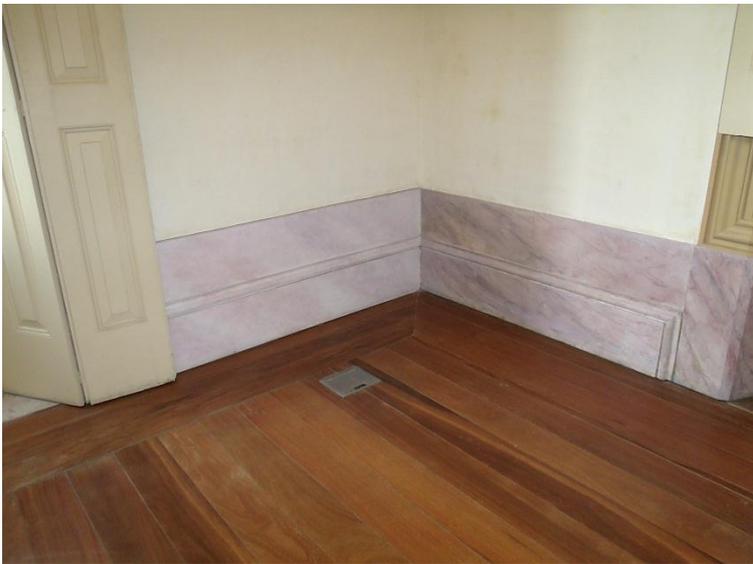
AMBIENTE Nº 10 – Quarto de criança	AUTOR: Desconhecido.

ESTRUTURA: não determinada.
	SUPORTE: Madeira
	TÉCNICAS Nº 6
	ESTADO DE CONSERVAÇÃO (bom, regular, ruim, especificar): Regular. Intervenções de restauro muito marcadas.

<p>Marmoreada. A técnica é rebatida em todas as paredes. O rodapé é marmoreado sobre madeira e apresenta fingido de mármore de fundo rosado com veios em lilás e cor de rosa, sendo que o suporte é torneado com frisos em relevo.</p>

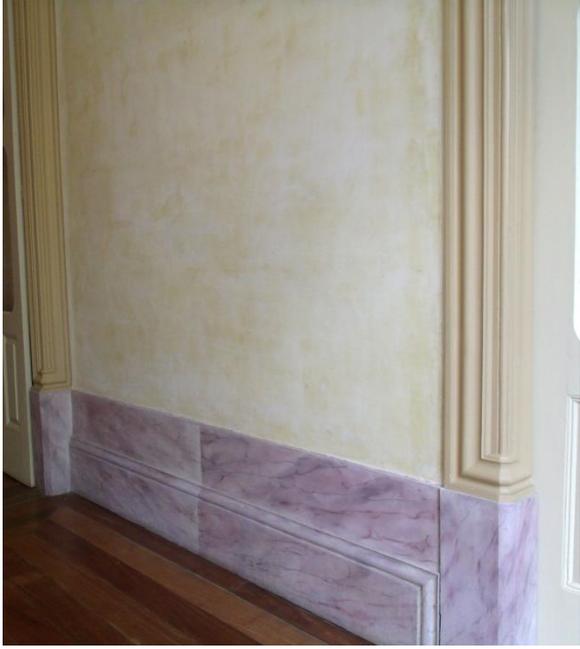
AMBIENTE Nº 11 – Escritório da Baronesa	AUTOR: Desconhecido.

ESTRUTURA: não determinada.
	SUPORTE: Madeira
	TÉCNICAS Nº 6
	ESTADO DE CONSERVAÇÃO (bom, regular, ruim, especificar): Regular. Intervenções de restauro muito marcadas.

<p>Marmoreado. A técnica é rebatida em todas as paredes. O rodapé é marmoreado sobre madeira e apresenta fingido de mármore de fundo rosado com veios em lilás e cor de rosa, sendo que o suporte é torneado com frisos em relevo.</p>

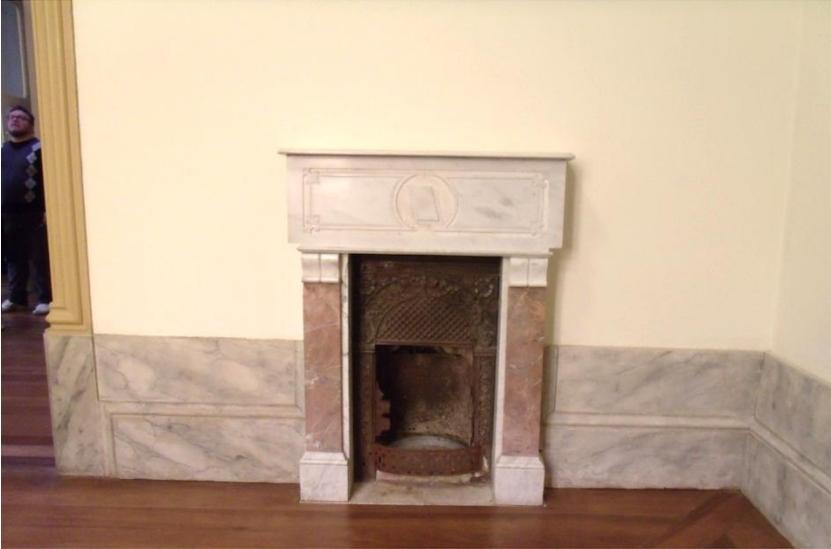
AMBIENTE Nº 12 – Escritório do Barão	AUTOR: Desconhecido.

ESTRUTURA: não determinada.
	SUPORTE: Madeira
	TÉCNICAS Nº 6
	ESTADO DE CONSERVAÇÃO (bom, regular, ruim, especificar): Regular. Intervenções de restauro muito marcadas.

<p>Marmoreado. A técnica é rebatida em todas as paredes, com exceção do espaço abaixo das janelas e na área da lareira, que são revestidos com placas de mármore. O rodapé é marmoreado sobre madeira e apresenta fingido de mármore de fundo branco com veios em cinza, sendo que o suporte é torneado com frisos em relevo.</p>

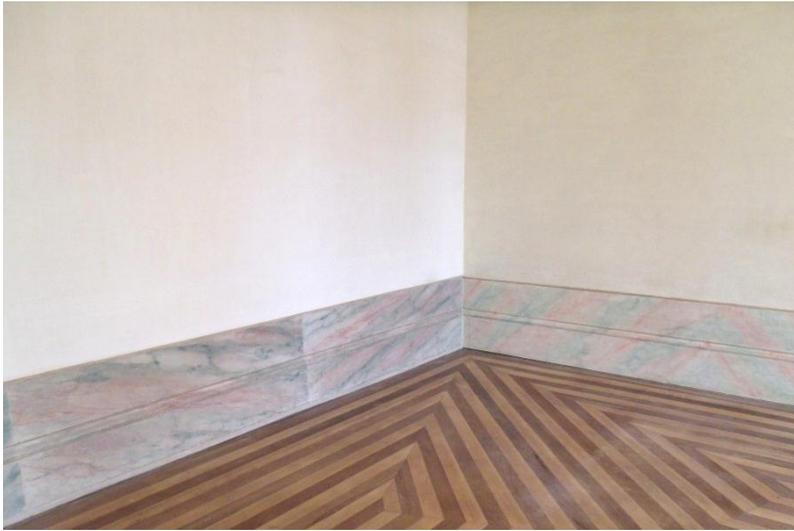
AMBIENTE Nº 13 – Sala de Jantar**AUTOR:** Desconhecido.

Regular. Intervenções de restauro muito marcadas.

Marmoreada. A técnica é rebatida em todas as paredes. O rodapé é marmoreado sobre madeira e apresenta fingido de mármore de fundo branco com veios em azul, verde e vermelho, sendo que o suporte é torneado com frisos em relevo.

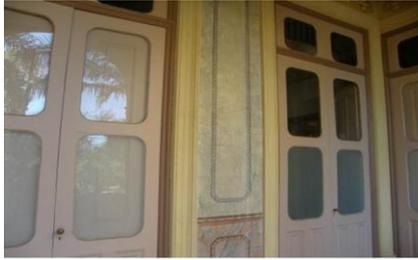
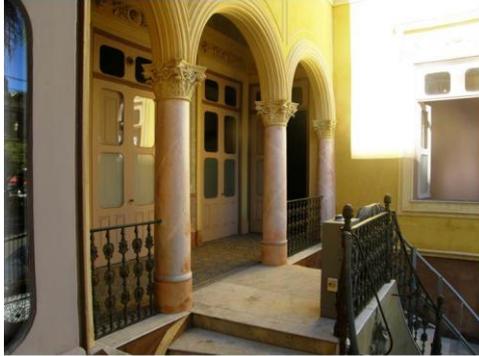
AMBIENTE Nº 1 – Varanda de entrada

Ruim. Necessidade limpeza e depequenos reparos.

Escaiola. A técnica é rebatida em todas as paredes e nos fustes das colunas que sustentam os arcos da entrada principal. O pano superior apresenta retângulos verticalizados e chanfrados nos cantos, com fingidos de mármore de fundo branco com veios em azul claro. São emoldurados com friso em estêncil azul e circundados por outro fingido de mármore de fundo branco com veios em tom de azul mais forte. Dividindo os panos (superior e inferior) desenvolve-se um friso em estêncil com motivos fitomorfos em marrom. O pano inferior é decorado com retângulos circundados com estêncil em forma de corda, e fingido de mármore com fundo branco e veios em tons de vermelho e azul.

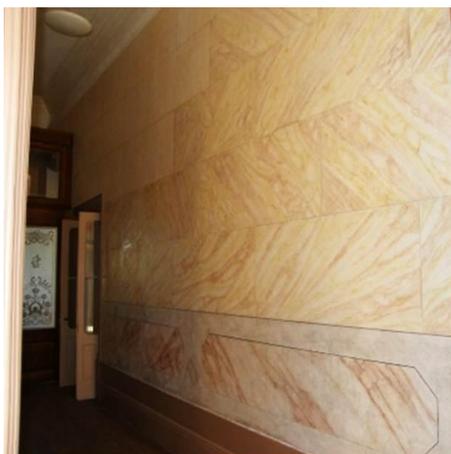
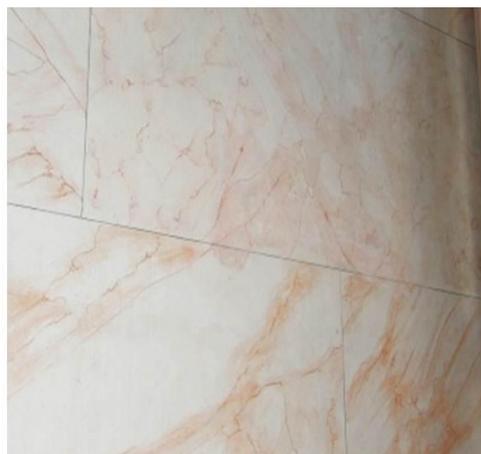
AMBIENTE Nº 2 – Corredor do lado direito

Ruim. Apenas janelas didáticas

Escaiola. O pano superior finge placas de mármore de fundo branco com veios na cor laranja, dispostas na forma de retângulos desencontrados e unidos com junta seca. No pano inferior, uma larga faixa finge mármore de fundo branco com veios pretos, na qual estão inseridos retângulos horizontalizados chanfrados nos cantos, que fingem mármore de fundo branco com veios em rosa, delimitados por uma linha preta.

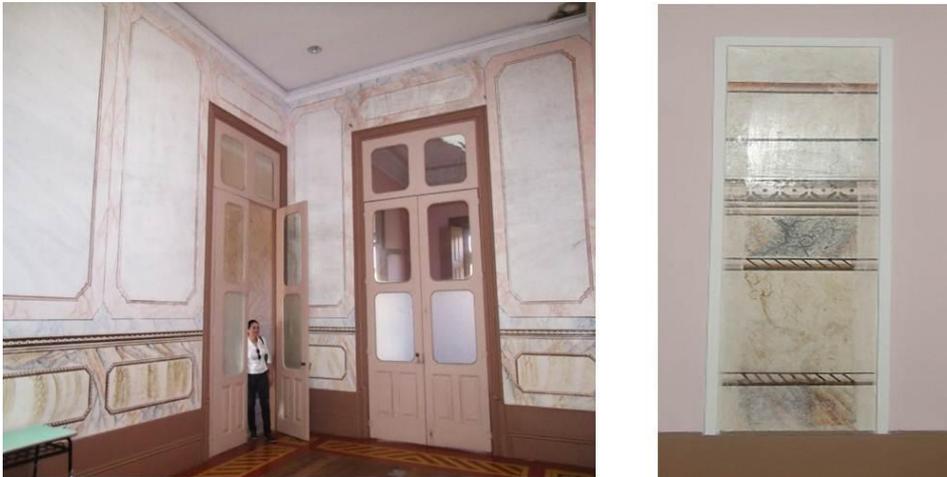
AMBIENTE Nº 3 – Segunda sala do corredor da direita	AUTOR: Desconhecido.

ESTRUTURA: Não determinada.
	SUPORTE: Provavelmente cal e areia.
	TÉCNICAS Nº 1 e 2
	ESTADO DE CONSERVAÇÃO (bom, regular, ruim, especificar): Ruim. Apenas janelas didáticas

<p>Escaiola. Foram conservadas somente três paredes e uma janela didática. O pano superior é dividido em retângulos verticalizados com chanfrados nos cantos, com fingidos de mármore de fundo branco e veios em azul acinzentado. Frisos em estêncil em cordas contornam esses retângulos, emoldurados por uma nova faixa que finge o mármore de fundo branco com veios em rosa. Essa é envolvida por barras (superior e inferior) que fingem o mármore de fundo branco com veios azuis. Uma pequena linha marrom divide essas seções. O pano inferior é preenchido com retângulos horizontalizados que fingem o mármore de fundo branco com veios em laranja e marrom. Essas figuras, cujos cantos são chanfrados, são limitadas por frisos realizados na técnica do estêncil em cordas. E são circundadas por fingido de mármore com fundo branco e veios em azul, rosa e laranja. O dois panos são divididos por friso em estêncil em corda e elementos fitomorfos.</p>

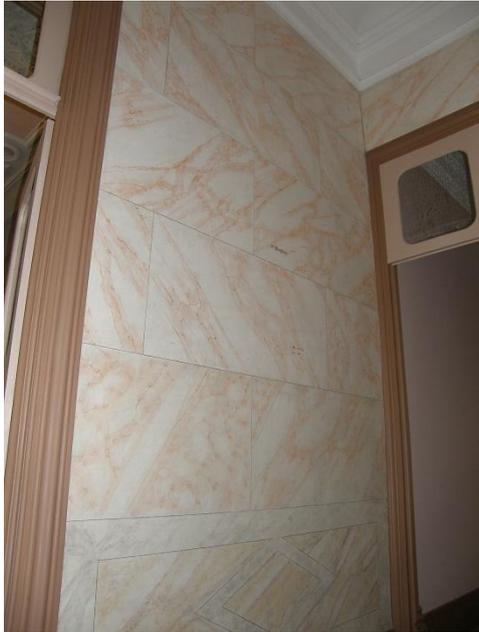
AMBIENTE Nº 4 – Corredor do lado esquerdo	AUTOR: Desconhecido.

ESTRUTURA: Estuque.
	SUPORTE: ripas de gerivá cal e areia, pó de mármore.
	TÉCNICAS Nº 1
	ESTADO DE CONSERVAÇÃO (bom, regular, ruim, especificar): Regular. Intervenções de restauro muito marcadas.

<p>Escaiola. O pano superior finge placas de mármore de fundo branco com veios na cor laranja, dispostas na forma de retângulos desencontrados e unidos com junta seca. Abaixo, uma faixa larga finge mármore de fundo branco com veios pretos, que emoldura um quadro de fingido de mármore de fundo branco com veios na cor ocre que, por sua vez, encerra um losango de fingido de mármore de fundo branco com veios pretos, que no centro, apresenta outro fingido de mármore de fundo branco com veios na cor ocre.</p>

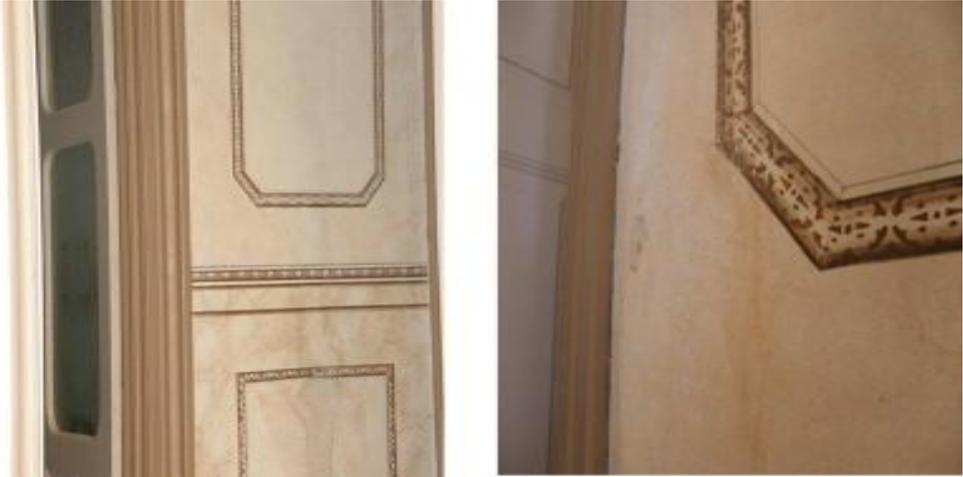
AMBIENTE Nº 5 – Pequeno hall à esquerda da entrada.	AUTOR: Desconhecido.

ESTRUTURA: Não determinada.
	SUPORTE: Provavelmente cal e areia.
	TÉCNICAS Nº 1 e 2
	ESTADO DE CONSERVAÇÃO (bom, regular, ruim, especificar): Regular. Necessita de limpeza e de pequenos reparos.
<p>Escaiola. A decoração é rebatida em todas as paredes. O pano superior é composto por um retângulo horizontalizado chanfrado nos cantos, que apresenta fingido de mármore de fundo branco com veios na cor laranja, muito diluídos. É emoldurado por um friso em estêncil de cor marrom, com motivos fitomorfos. No entorno, outro fingido de mármore com fundo branco e veios mais fortes na cor bege completa o arranjo. O pano inferior é limitado por friso horizontal em estêncil, com motivos fitomorfos. Linhas horizontais reforçam a divisão entre os panos em tons claros e escuros do ocre. Na área inferior, um retângulo é definido por friso em estêncil com motivos geométricos, e apresenta fingido de mármore com veios em bege e azul. Na parte externa, o fingido de mármore com fundo branco mostra veios em laranja.</p>

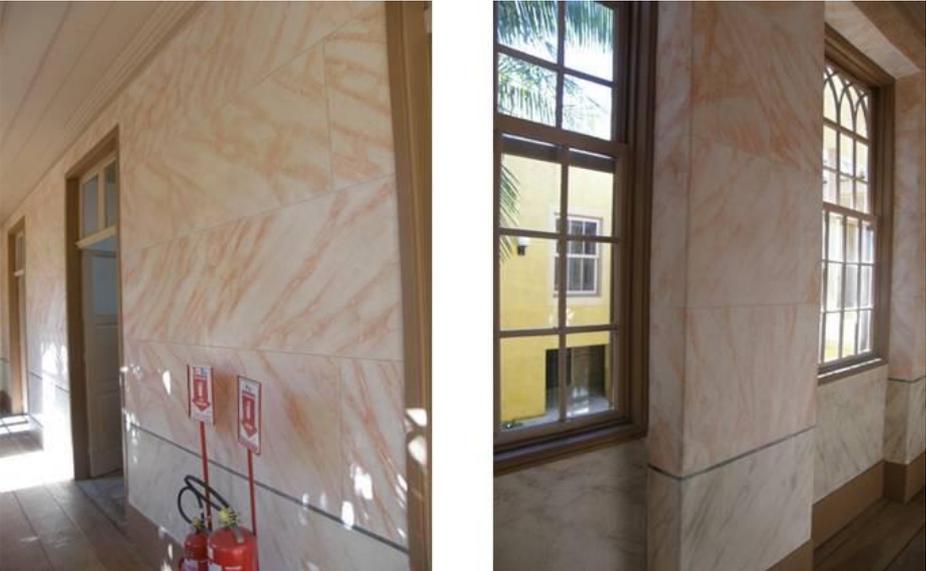
AMBIENTE Nº 6 – Corredor dos fundos, lado direito	AUTOR: Desconhecido.

ESTRUTURA: Não determinada.
	SUPORTE: Provavelmente cal e areia.
	TÉCNICAS Nº 1
	ESTADO DE CONSERVAÇÃO: (bom, regular, ruim, especificar): Regular. Restauros muito marcados e partes pontuais com problemas.
<p>Escaiola. O pano superior finge mármore de fundo branco com veios na cor laranja, disposto na forma de placas desencontradas e unidas com junta seca. O pano inferior apresenta uma larga faixa que finge mármore de fundo branco com veios pretos. Os dois panos estão divididos por um friso preto.</p>
