UNIVERSIDADE FEDERAL DE PELOTAS
Instituto de Ciências Humanas
Programa de Pós-Graduação em Memória Social e Patrimônio Cultural

Dissertação

Decorações murais: técnicas pictóricas de interiores.

Pelotas/RS (1878-1927)

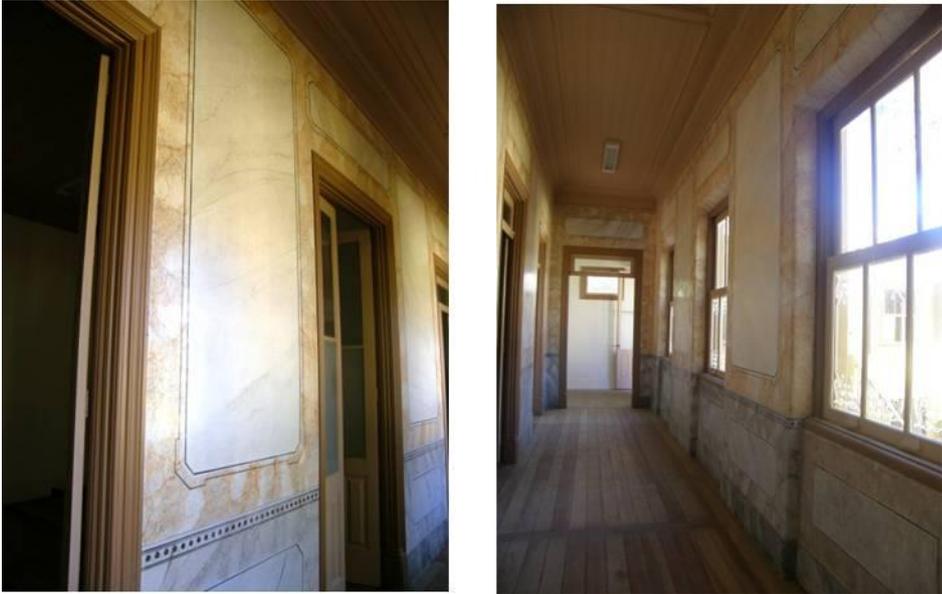
AMBIENTE Nº 6 – Corredor dos fundos, lado esquerdo	AUTOR: Desconhecido.

ESTRUTURA: Não determinada.
	SUPORTE: Provavelmente cal e areia.
	TÉCNICAS Nº 1 e 2
	ESTADO DE CONSERVAÇÃO: (bom, regular, ruim, especificar): Regular. Restauros muito marcados e alguns pontos apresenta salinização.

<p>Escaiola. É rebatida e reveste todas as paredes. No pano superior, a composição é formada por retângulos de diversos tamanhos, dispostos no sentido vertical e centralizados na superfície que ocupam. São emoldurados por frisos geométricos chanfrados nos cantos e envolvidos por um fingido de mármore de fundo branco com veios em ocre. Frisos lisos e realizados em estêncil em pérolas dividem os dois panos. O pano inferior apresenta fingido de mármore de fundo branco com veios em laranja e ocre, no qual estão inseridos retângulos horizontalizados com fingido de mármore branco com veios azuis, á figura geométrica é circundada por linha traçada com estêncil em azul escuro.</p>

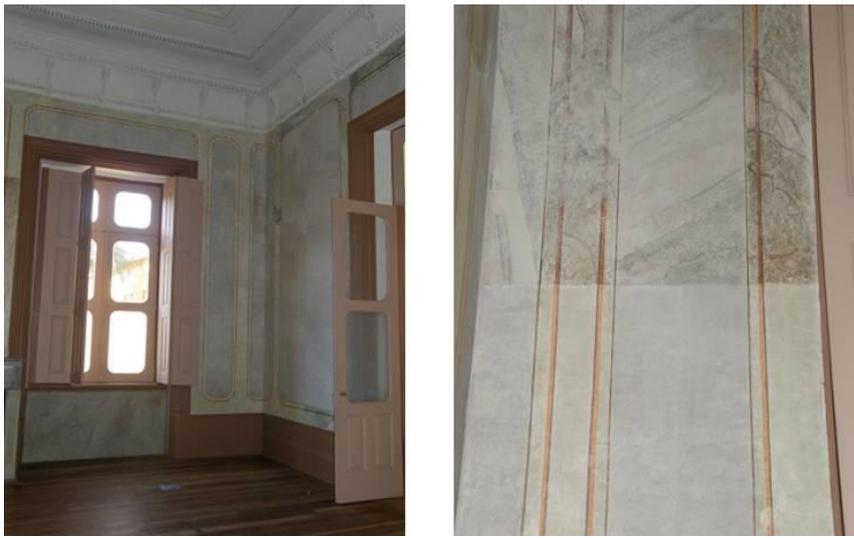
AMBIENTE Nº 7 – Sala de jantar	AUTOR: Desconhecido.

ESTRUTURA: Não determinada.
	SUPORTE: Provavelmente cal e areia.
	TÉCNICAS Nº 1 e 2
	ESTADO DE CONSERVAÇÃO: (bom, regular, ruim, especificar): Ruim. Restauro muito marcado.

<p>Escaiola. É rebatida e reveste todas as paredes. A composição é formada por retângulos verticalizados e chanfrados nos cantos, que encerram fingidos de mármore com fundo branco e veios em cinza, de diversos tamanhos, dispostos de maneira centralizada na superfície que ocupam. São emoldurados por frisos de estêncil que exploram o laranja, o ocre e o preto. No fundo se desenvolve um fingido de mármore de fundo branco com veios esverdeados.</p>

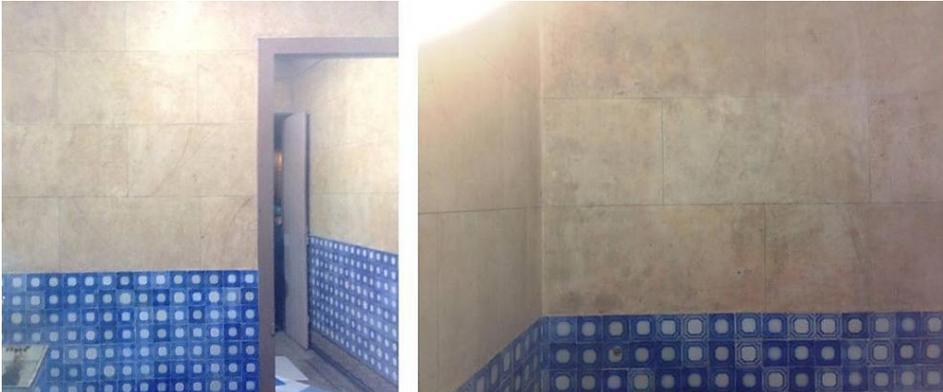
AMBIENTE Nº 8 – Cozinha	AUTOR: Desconhecido.

ESTRUTURA: Não determinada.
	SUPORTE: Provavelmente cal e areia.
	TÉCNICAS Nº 1
	ESTADO DE CONSERVAÇÃO: (bom, regular, ruim, especificar): Regular. Restaurada recentemente.

<p>Escaiola. É rebatida em todas as paredes. A decoração é aplicada no pano superior, com simulação de blocos de mármore unidos por junta seca e desencontrados. Abaixo a decoração é composta por azulejos.</p>

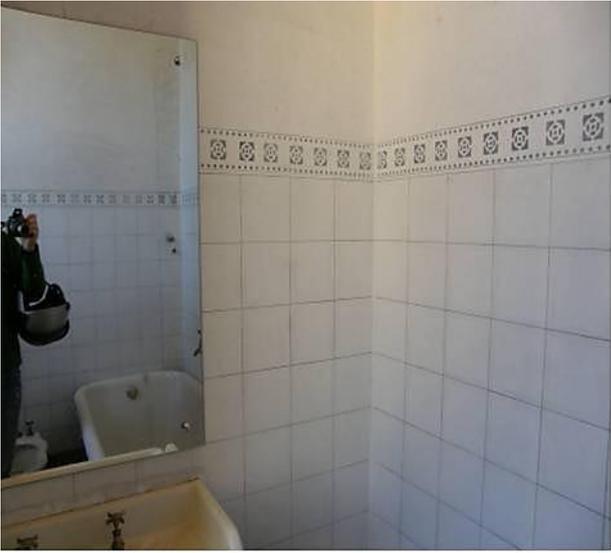
AMBIENTE Nº 9 – Banheiro do andar superior	AUTOR: Desconhecido.

ESTRUTURA: Não determinada.
	SUPORTE: Provavelmente cal e areia.
	TÉCNICAS Nº 1 e 2
	ESTADO DE CONSERVAÇÃO: (bom, regular, ruim, especificar): Regular. Restaurada recentemente.

<p>Escaiola. É rebatida em todas as paredes. A decoração é dividida em um pano superior, no alto da parede, que explora fingido de mármore de fundo branco com veios em cinza. Abaixo, uma faixa em estêncil desenvolve desenhos geométricos em pérolas e divide a superfície. O pano inferior é seccionado em retângulos que fingem azulejos. Junto ao roda forro, uma faixa decorada em estêncil com motivos fitomorfos arremata o conjunto.</p>

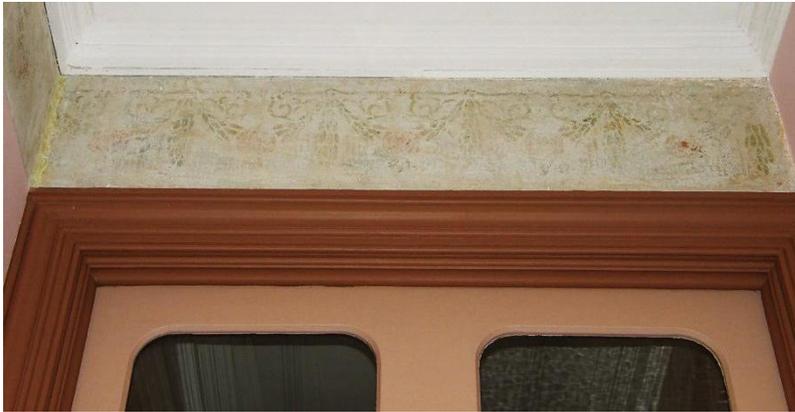
AMBIENTE Nº 10 – Parede acima da porta de entrada do pequeno hall

Ruim, apenas janela didática e sem complementação do desenho.

Estêncil. A técnica explora guirlandas florais de tom verde escuro sobre um fundo verde claro, das quais se destacam flores pintadas na cor rosa.

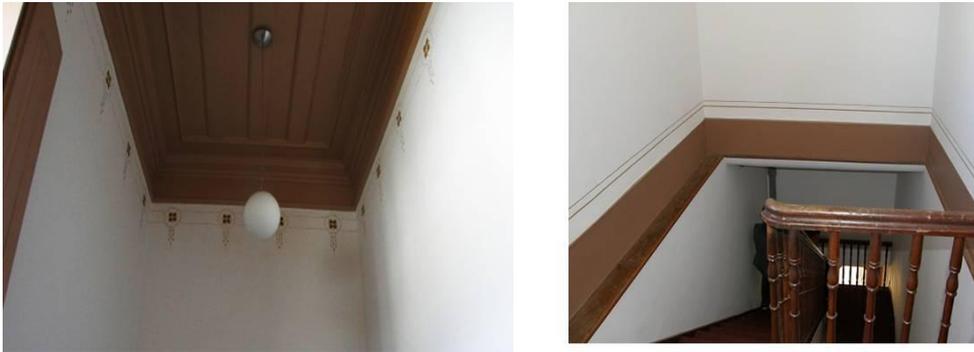
AMBIENTE Nº 12 – Escada de acesso ao segundo pavimento		AUTOR: Desconhecido.

ESTRUTURA: Não determinada.	
	SUPORTE: Provavelmente cal e areia.	
	TÉCNICAS Nº 2	
	ESTADO DE CONSERVAÇÃO (bom, regular, ruim, especificar): Ruim. Foi totalmente repintado na intervenção de restauro.

<p>Estêncil. Junto ao rodaforno, com a técnica foram exploradas as figuras de pequenas flores com quatro pétalas, inseridas em círculos com pingentes e interligadas por frisos horizontais e retos na cor marrom.</p>

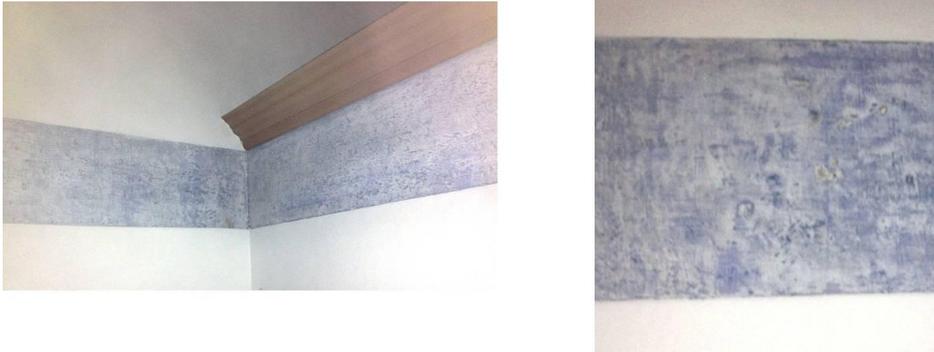
AMBIENTE Nº 13– Janela didática ultima peça corredor esquerdo fundos		AUTOR: Desconhecido.

ESTRUTURA: Não determinada.	
	SUPORTE: Provavelmente cal e areia.	
	TÉCNICAS Nº 2	
	ESTADO DE CONSERVAÇÃO (bom, regular, ruim, especificar): Ruim, apenas janela didática e sem identificação do desenho.

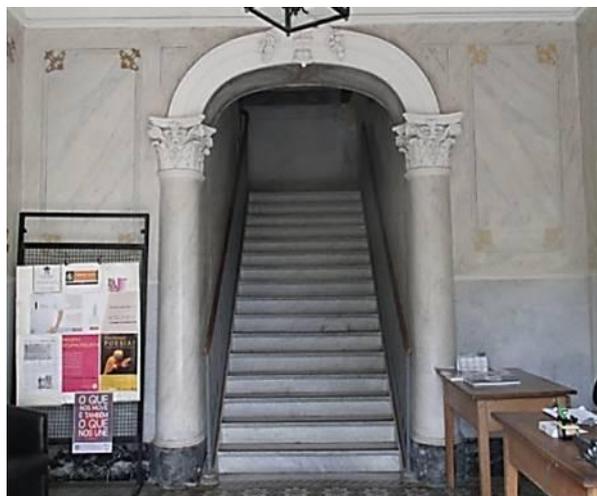
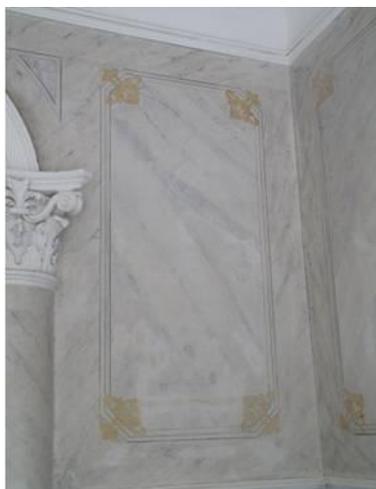
AMBIENTE Nº 1 – Hall de entrada

Ruim. Necessita de limpeza e de pequenos reparos.

Escaiola. A técnica é rebatida nas quatro paredes. Na parte superior e nos fustes das falsas colunas fingem o mármore de fundo branco com veios na cor cinza. A decoração é simétrica e composta por retângulos verticalizados e formas triangulares (ao lado do arco abatido que dá acesso à escada). Estas figuras geométricas são delimitadas por frisos de cor negra. Nos cantos receberam, em estêncil, flores-de-lis estilizadas, folhadas a ouro.

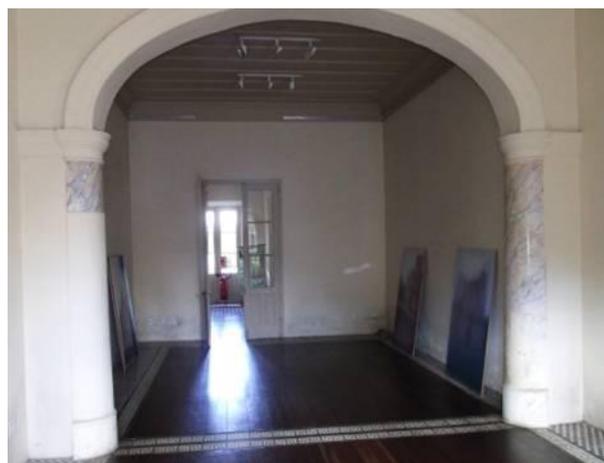
AMBIENTE Nº 2 – Sala à esquerda do hall de entrada

Ruim. Restam apenas janelas didáticas.

Escaiola. Duas janelas didáticas nos fustes das colunas indicam que essas áreas foram revestidas de fingido de mármore com veios nas cores: amarelo, vermelho e azul.

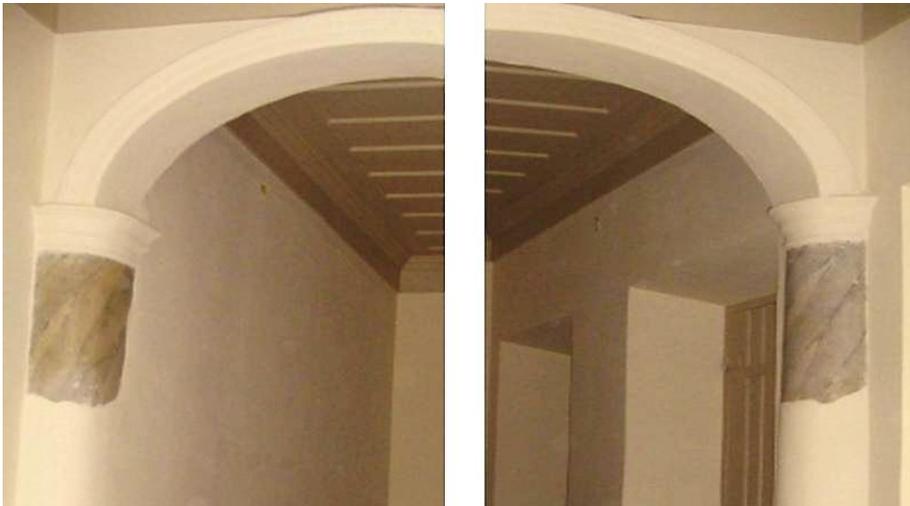
AMBIENTE Nº 3 – Sala à direita do hall de entrada	AUTOR: Desconhecido.

ESTRUTURA: Não determinada.
	SUPORTE: Provavelmente cal e areia.
	TÉCNICAS Nº 1
	ESTADO DE CONSERVAÇÃO (bom, regular, ruim, especificar): Ruim. Restam apenas janelas didáticas.

<p>Escaiola. Duas janelas didáticas nos fustes das colunas indicam que essas áreas foram revestidas de fingido de mármore com veios nas cores: amarelo, vermelho e azul.</p>

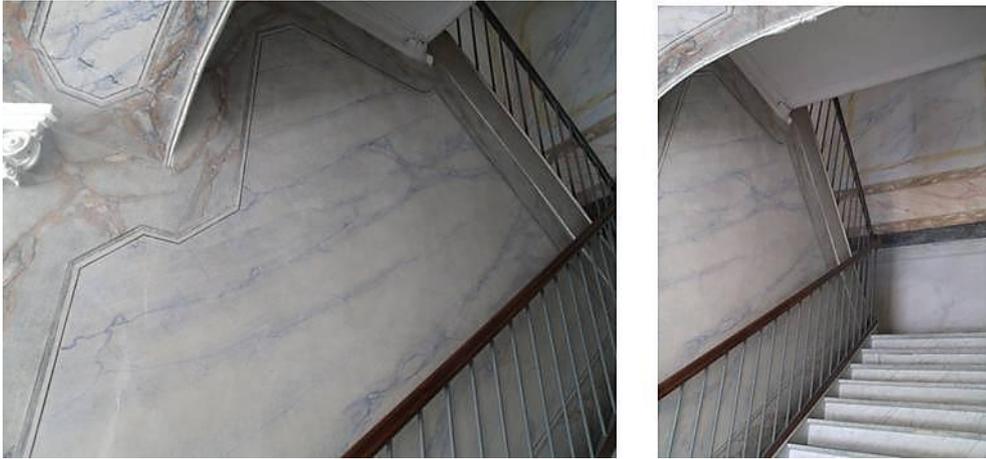
AMBIENTE Nº 4 – Primeiro lance da escada	AUTOR: Desconhecido.

ESTRUTURA: Estuque.
	SUPORTE: ripas de gerivá, cal, areia e pó de mármore.
	TÉCNICAS Nº 1
	ESTADO DE CONSERVAÇÃO (bom, regular, ruim, especificar): Regular. Necessita de limpeza e de pequenos reparos.

<p>Escaiola. É rebatida e reveste as duas paredes. O fundo do pano central apresenta fingido de mármore de fundo branco com veios em azul, emoldurado por uma faixa de forma geométrica com fingido de mármore em fundo branco e veios em laranja, azul e preto. Um friso negro divide as duas áreas.</p>

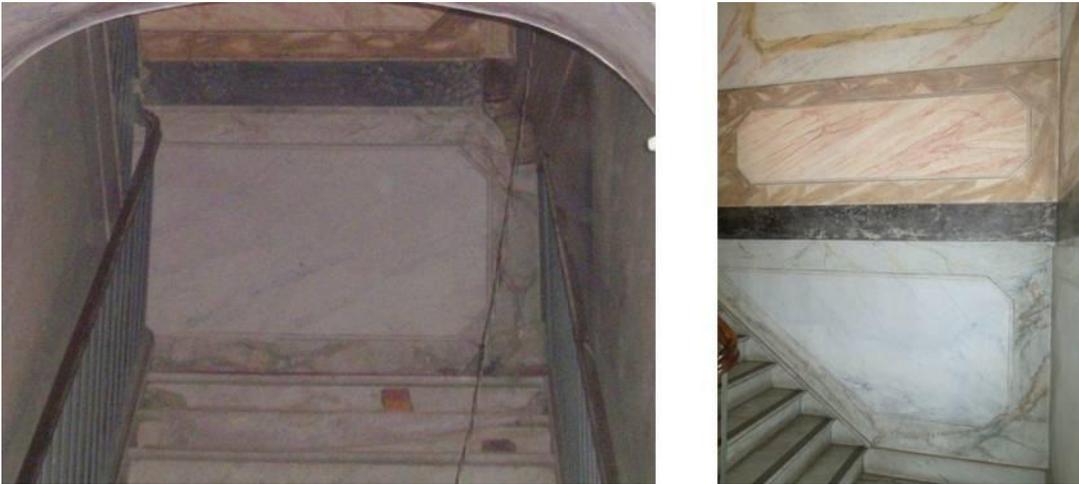
AMBIENTE Nº 5 – Patamar e segundo lance da escada		AUTOR: Desconhecido.

ESTRUTURA: Não determinada.	
	SUPOORTE: Provavelmente cal e areia.	
	TÉCNICAS Nº 1	
	ESTADO DE CONSERVAÇÃO (bom, regular, ruim, especificar): Regular. Necessita de limpeza e de pequenos reparos.

<p>Escaiola. É rebatida nas duas paredes. É composta de um retângulo central que finge o mármore de fundo branco com veios em azul claro, emoldurada com fingido de mármore branco e veios nas cores laranja, azul e preto. Um friso composto de linhas de diferentes espessuras na cor preta separa as duas áreas. O rodapé finge mármore com fundo branco e veios em preto.</p>

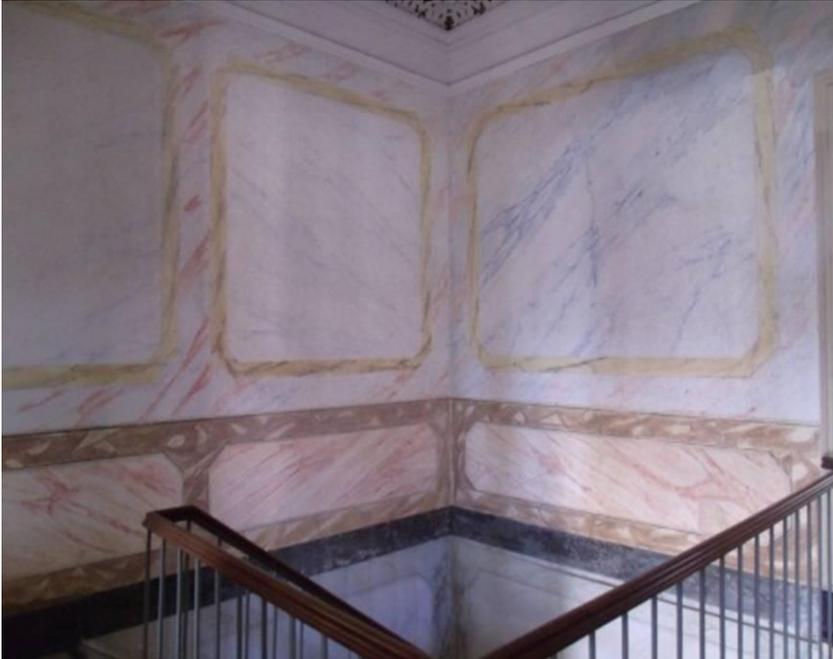
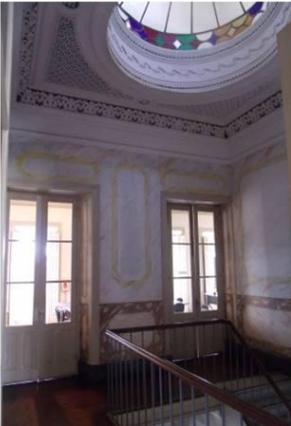
AMBIENTE Nº 6 – Hall da escada		AUTOR: Desconhecido.

ESTRUTURA: Não determinada.	
	SUPOORTE: Provavelmente cal e areia.	
	TÉCNICAS Nº 1	
	ESTADO DE CONSERVAÇÃO (bom, regular, ruim, especificar): Regular. Necessita de limpeza e de pequenos reparos.

<p>Escaiola. É rebatida nas quatro paredes. No pano superior, a decoração é composta por retângulos chanfrados nos cantos, que fingem mármore de fundo branco com veios azul, emoldurados por faixas de fingidos de mármore amarelo. Uma barra externa emoldura esses retângulos, com fingido de mármore de fundo branco e veios em azul e vermelho. O pano inferior é composto por retângulos horizontalizados e também chanfrados nos cantos, que fingem mármore de fundo branco com veios em vermelho e amarelo. São emoldurados por um fingido de brechas, com fundo marrom e incrustações de pedras claras. No rodapé o marmoreado finge mármore de fundo preto com veios em cinza.</p>

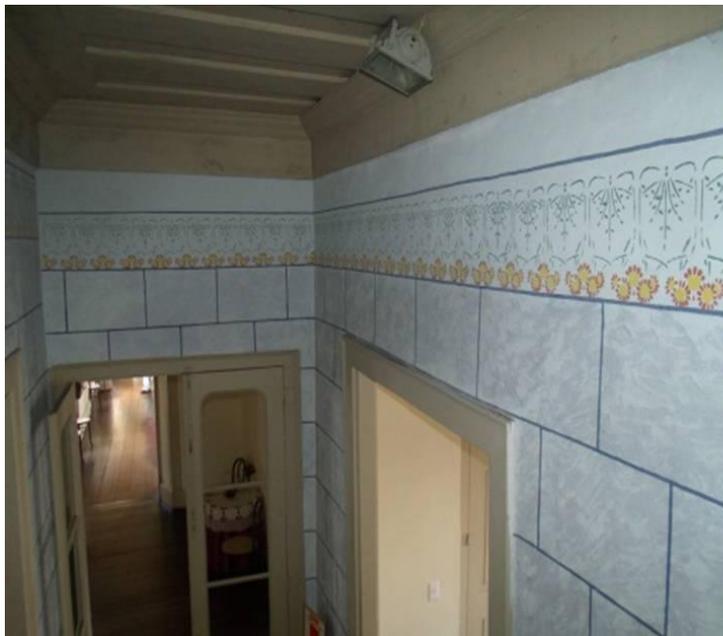
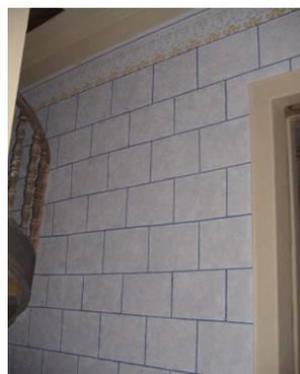
AMBIENTE Nº 7 – Hall da escada de acesso para a claraboia e camarinha.

ESTADO DE CONSERVAÇÃO
(bom, regular, ruim, especificar):
Regular. Trata-se de uma repintura.

Estêncil e pintura a mão livre. A pintura é rebatida em todas as paredes. Uma faixa circunda o rodaforno, com ramagens verdes e flores de miolo amarelo e pétalas vermelhas. A parte de baixo finge pedras retangulares desencontradas na cor cinza, com rejuntas em azul.

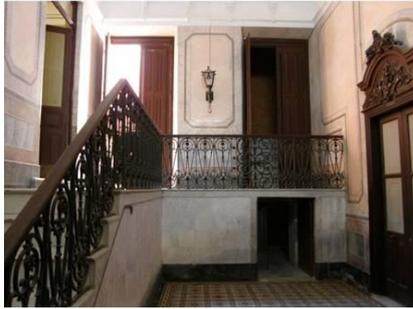
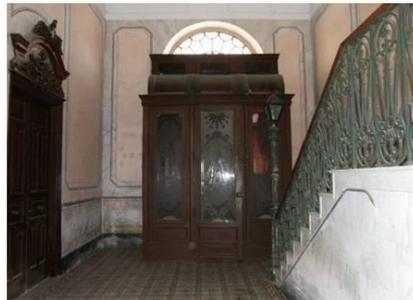
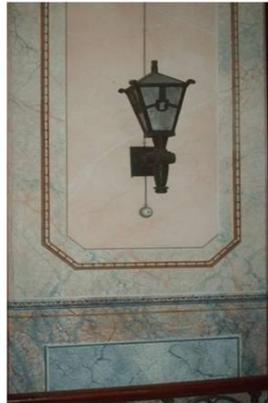
AMBIENTE Nº 1 – Hall de entrada

Regular. Necessita de limpeza e de pequenos reparos.

Escaiola. A técnica é rebatida nas quatro paredes. A decoração é simétrica. Na parte superior explora fingidos de mármore de fundo rosa e veios brancos. São emoldurados por retângulos chanfrados compostos por friso liso. Dividindo as seções (superior e inferior), uma barra de fingido de mármore colorido apresenta friso em estêncil, em corrente. Na parte inferior, a decoração apresenta pano central com fingido de mármore de fundo branco com veios em azul claro e rosa, emoldurados com fingidos de mármore de fundo branco com veios na cor vermelha e azul e, ainda, um friso liso e outro em de estêncil na cor preta, com motivos fitomorfos. A parede da escada é decorada com fingido de mármore de fundo branco e veios em cinza, dispostos de maneira a parecerem placas de mármore quadradas unidas com junta seca. O rodapé explora fingido de mármore na cor preta com veios em cinza. O efeito *trompe l'oeil* é provocado pelo jogo de frisos que se invertem nos contornos dos retângulos, ora claros, ora escuros, alternando traços muito marcados em um dos lados, e total ausência no outro.

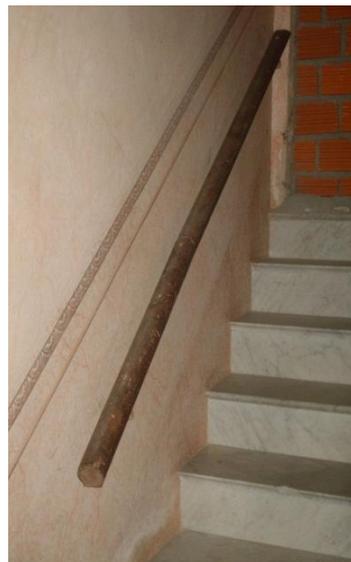
AMBIENTE Nº 2 – Acesso cego

Regular. Necessita de limpeza e de reparos.

Escaiola. É rebatida e reveste totalmente as duas paredes. O fundo do pano superior apresenta fingido de mármore de fundo branco com veios em laranja claro (mais diluído). O pano inferior finge mármore branco com veios em laranja, num tom mais forte. Dividindo os dois panos desenvolve-se um friso em estêncil com motivos fitomorfos em marrom escuro, e outro em ocre e marrom. No rodapé, os fingimentos que arrematam os lances dos degraus da escada exploram a cor laranja mais forte (mais denso).

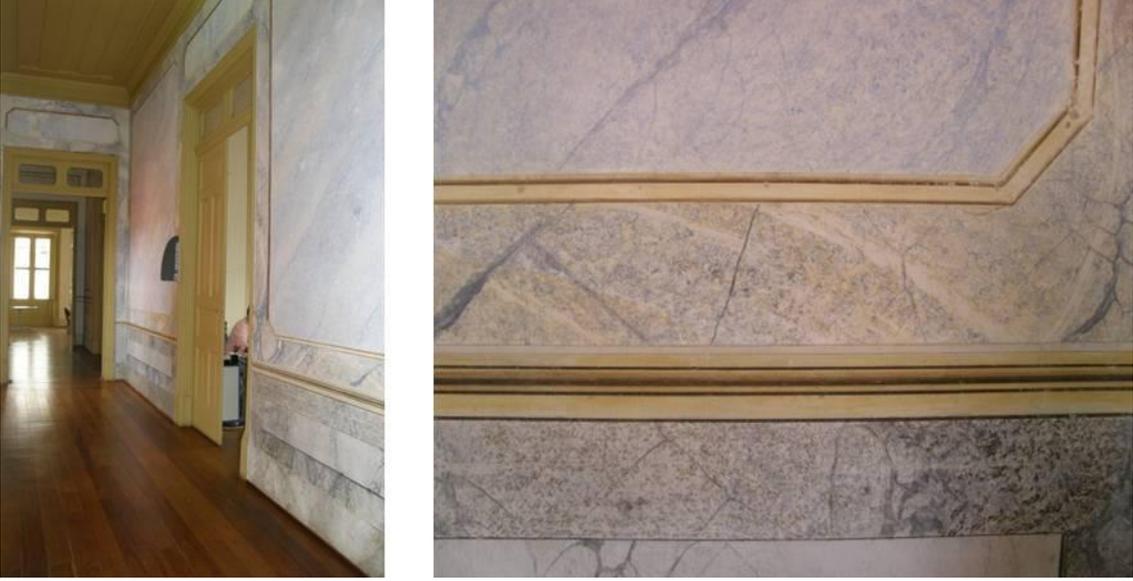
AMBIENTE Nº 3 – Primeiro corredor		AUTOR: Desconhecido.

ESTRUTURA: Não determinada.	
	SUPOORTE: Provavelmente cal e areia.	
	TÉCNICAS Nº 1, 2 e 4	
	ESTADO DE CONSERVAÇÃO (bom, regular, ruim, especificar): Regular. Necessita de limpeza e de pequenos reparos.

<p>Escaiola. É rebatida e reveste todas as paredes. O fundo do pano superior apresenta fingido de mármore de fundo branco com veios em azul (mais diluído), está emoldurado com um friso chanfrado nos cantos que explora as cores marrom e amarelo. Uma faixa mais larga finge o mármore de fundo branco, com veios em azul mais escuro. Uma barra horizontal composta por frisos esponjados que fingem o granito em amarelo e marrom limita os panos (superior e inferior), com efeitos de volumes em <i>trompe l'oeil</i>. O pano inferior apresenta retângulos horizontalizados que fingem mármore de fundo branco com veios em cinza, distribuídos de maneira espaçada. É emoldurado com fingido de mármore branco com veios acinzentados, ora mais densos, ora mais diluídos, que fingem o granito. O rodapé arremata o conjunto fingindo mármore de fundo branco com veios em cinza.</p>

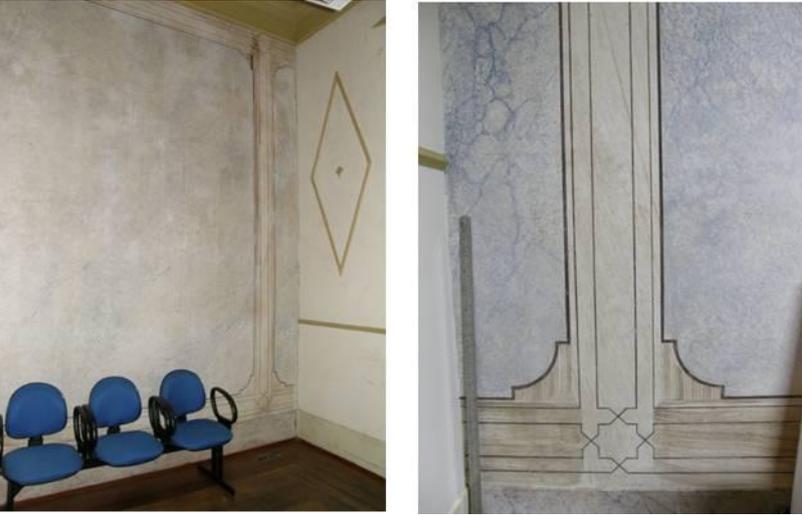
AMBIENTE Nº 4 – Antiga sala de jantar		AUTOR: Desconhecido.

ESTRUTURA: Não determinada.	
	SUPOORTE: Provavelmente cal e areia.	
	TÉCNICAS Nº 1	
	ESTADO DE CONSERVAÇÃO (bom, regular, ruim, especificar): Ruim. Partes das escaiolas estão cobertas por camadas de tinta.

<p>Escaiola. É rebatida e reveste as duas paredes. A decoração representa um grande quadro que finge mármore com veios em azul, está emoldurado por um fingido de madeira com veios bem marcados, ornado com desenhos geométricos. O rodapé finge um mármore de fundo acinzentado e veios de um cinza escuro.</p>

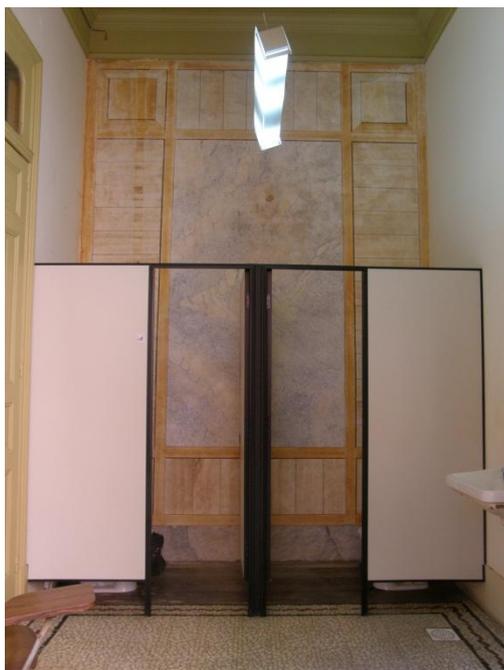
AMBIENTE Nº 5 – Sala contígua a de jantar**AUTOR:** Desconhecido.

Ruim. A maior parte das paredes estão cobertas com camadas de tinta.

Escaiola. Um pano centralizado na parede finge mármore de fundo branco com frisos em azul. Está emoldurado por uma larga faixa que finge lâminas de madeira dispostas na horizontal (nas laterais) e na vertical (superior e inferior), com veios nas cores laranja e bege. Nos quatro cantos, efeitos em *trompe l'oeil* simulam almofadas. O rodapé finge mármore de fundo cinza claro com veios em cinza escuro.

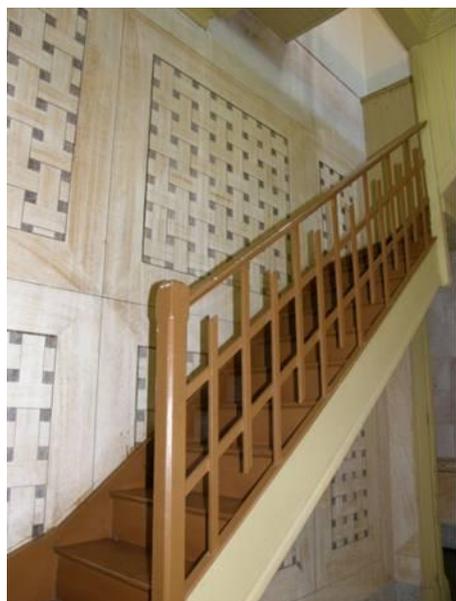
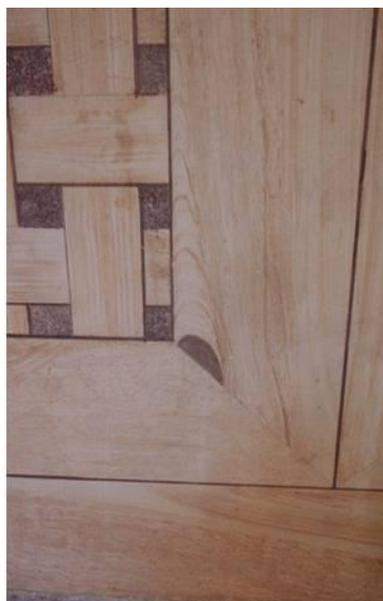
AMBIENTE Nº 6 – Sala da escada**AUTOR:** Desconhecido.

Regular. Necessita de limpeza e de pequenos reparos.

Escaiola. Reveste as paredes e finge uma trama de lâminas de madeira, emoldurada por largos frisos que fingem madeira com veios bem marcados e, inclusive, com a presença de nós da madeira.

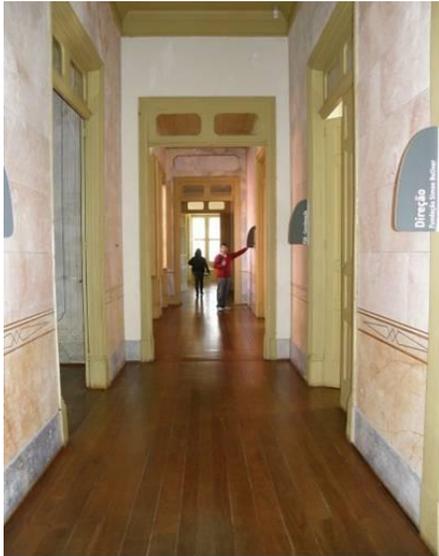
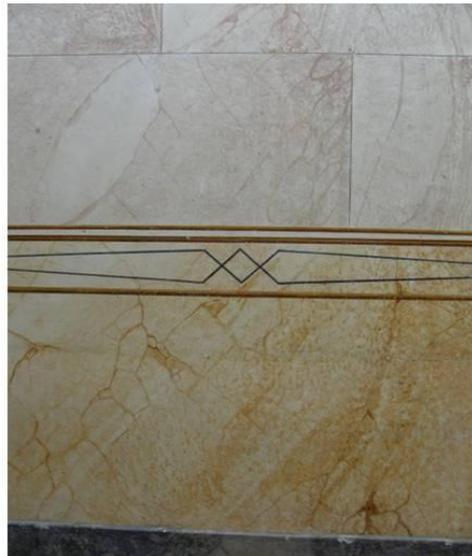
AMBIENTE Nº 7 – Segundo corredor**AUTOR:** Desconhecido.**ESTRUTURA:** Não determinada.**SUPORTE:** Provavelmente cal e areia.**TÉCNICAS Nº 1****ESTADO DE CONSERVAÇÃO**

(bom, regular, ruim, especificar):
Regular. Necessita de limpeza e de pequenos reparos.

Escaiola. É rebatida e reveste as duas paredes. O fundo do pano superior apresenta fingido de mármore de fundo branco com veios numa cor rosada. Está disposto de maneira a representar placas retangulares dispostas de forma desencontrada, com juntas secas. O pano inferior finge mármore branco com veios em laranja. Dividindo os dois panos, apresenta frisos horizontais em ocre e marrom, e uma faixa que finge mármore com desenhos geometrizados em cinza escuro. O rodapé arremata o conjunto e finge o mármore de fundo cinza com veios em preto.

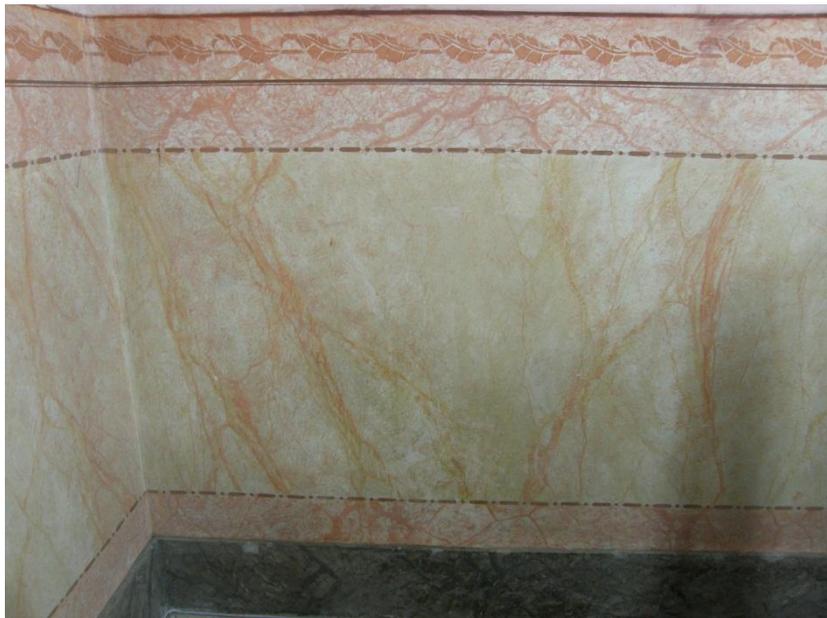
AMBIENTE Nº 1 – Cozinha

ESTADO DE CONSERVAÇÃO:
(bom, regular, ruim, especificar):
Regular. Necessita de limpeza e de pequenos reparos.

Escaiola. A técnica é rebatida nas partes inferiores das quatro paredes. A decoração apresenta pano central com fingido de mármore de fundo branco com veios em amarelo claro, emoldurado com fingido de mármore de fundo branco com veios na cor vermelha, e cordão em rosário de pérolas e baquetes marrom executado em estêncil. O arremate superior utiliza faixa com folhas de acanto na cor laranja, realizadas em estêncil. O rodapé explora fingido de mármore na cor cinza com veios em preto.

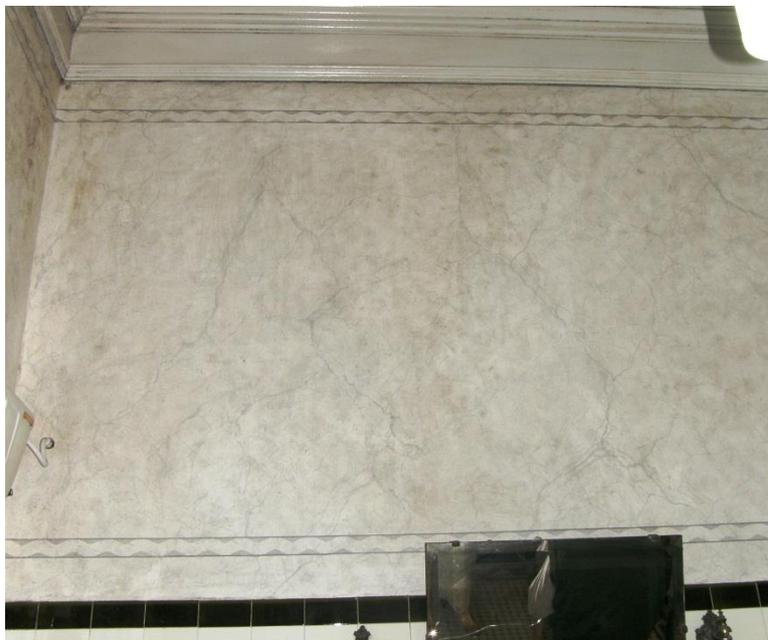
AMBIENTE Nº 2 – Banheiro

ESTADO DE CONSERVAÇÃO:
(bom, regular, ruim, especificar):
Regular. Necessita de limpeza e de reparos.

Escaiola. É rebatida e reveste a parte superior das quatro paredes. O fundo apresenta fingido de mármore de fundo branco com veios em cinza. Frisos ondulados arrematam as partes inferiores e superiores, realizados em estêncil, em cinza mais escuro. As partes inferiores das superfícies murais foram revestidas com azulejos.

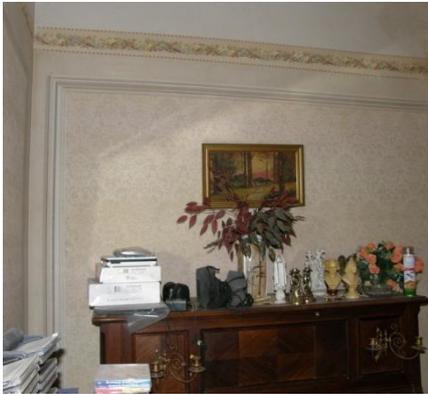
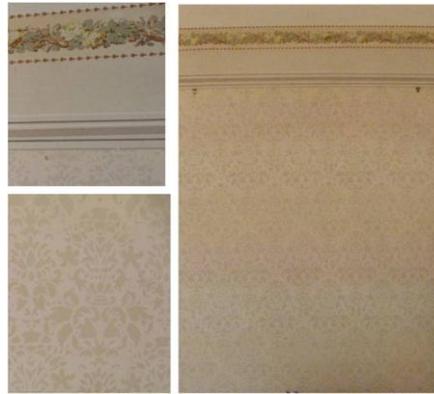
ESTÊNCIL /PINTURA A MÃO LIVRE/TROMPE L'OEIL**AMBIENTE Nº 1 – Sala de música****AUTOR:** Desconhecido.**ESTRUTURA:** Não determinada.**SUPORTE:** Provavelmente cal e areia.**TÉCNICAS Nº 2 , 3 e 4****ESTADO DE CONSERVAÇÃO**

Regular. Necessita de limpeza e de pequenos reparos.

Estêncil. A técnica se desenvolve em superfícies quadrangulares, com motivos florais que imitam o brocado, explorados em tons claros e escuros do creme. É rebatida nas cinco paredes. Frisos em *trompe l'oeil* emolduram esses espaços geométricos. Na parte superior, a decoração pictórica é arrematada por uma faixa floral colorida em estêncil por pérolas. Finalizado com pinceladas a mão livre.

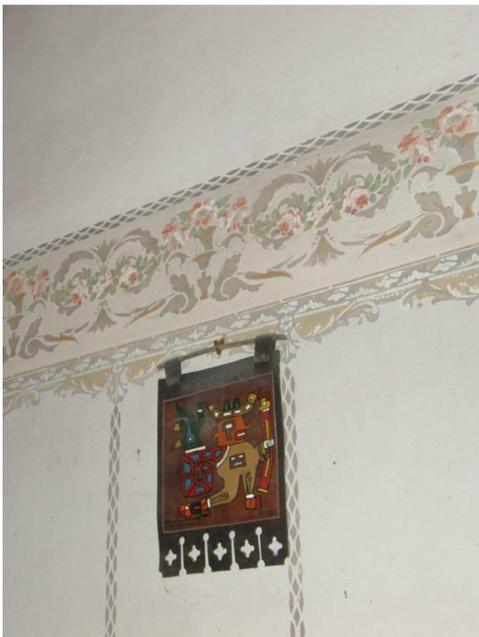
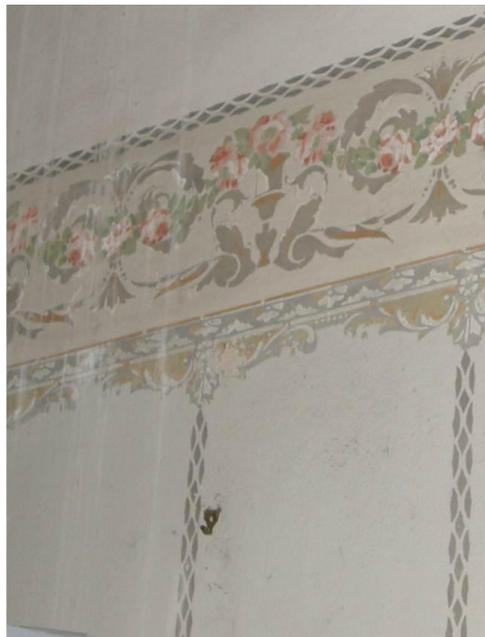
PINTURA A MÃO LIVRE /ESTÊNCIL**AMBIENTE Nº 2 – Quarto com saída para a sala de estar****AUTOR:** Desconhecido.**ESTRUTURA:** Não determinada.**SUPORTE:** Provavelmente cal e areia**TÉCNICAS Nº 2 e 3****ESTADO DE CONSERVAÇÃO:**

Regular. Necessita de limpeza e de pequenos reparos.

Estêncil. A técnica foi aplicada sobre as quatro superfícies murais, pintadas em tons de vermelho, rosa, branco, ocre. É composta de frisos geometrizados em cinzas escuros, que dividem as paredes em vários retângulos e se estendem até o rodapé. Na extremidade superior, novos frisos em estêncil apresentam arranjos florais em diferentes cores (vermelho, rosa, branco e verde). Nas bordas predominam o cinza escuro e o ocre. Pinceladas a mão livre finalizam a composição.

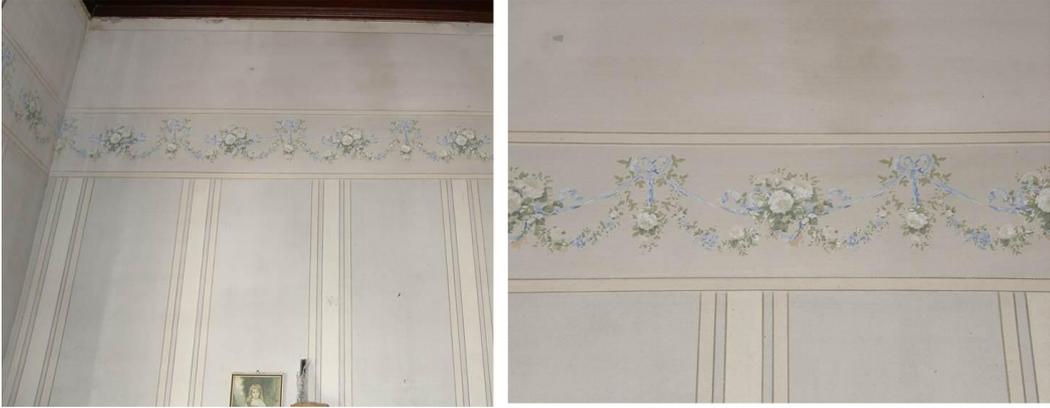
AMBIENTE Nº 3 – Quarto com saída para o corredor	AUTOR: Desconhecido.

ESTRUTURA: Não determinada.
	SUPORTE: Provavelmente cal e areia.
	TÉCNICAS Nº 2 e 3
	ESTADO DE CONSERVAÇÃO: (bom, regular, ruim, especificar): Regular. Necessita de limpeza e de pequenos reparos.
<p>Estêncil. As decorações são rebatidas nas quatro paredes. Com a utilização da técnica, as paredes foram divididas em retângulos verticalizados, utilizando tons de azul/cinza e creme, que se estendem até o rodapé. Na parte superior, um friso horizontal, com margens em amarelo claro, explora guirlandas de flores nas cores verde, azul e branco. Pinceladas a mão livre finalizam a ornamentação.</p>

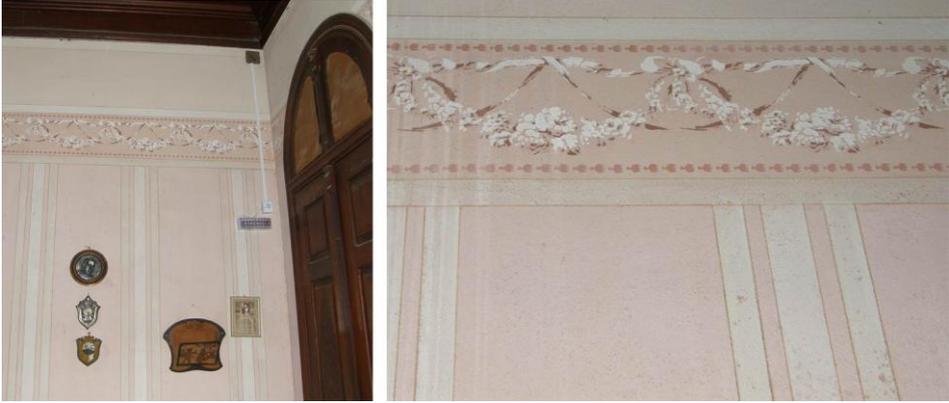
AMBIENTE Nº 4 – Quarto com saída para o corredor	AUTOR: Desconhecido.

ESTRUTURA: Não determinada.
	SUPORTE: Provavelmente cal e areia.
	TÉCNICAS Nº 2
	ESTADO DE CONSERVAÇÃO: (bom, regular, ruim, especificar): Regular. Necessita de limpeza e de pequenos reparos.
<p>Estêncil. A decoração é rebatida nas quatro paredes. Por meio da técnica as superfícies murais foram divididas em retângulos verticalizados, que se estendem até o rodapé, executados nas cores rosa, marrom e branco. Um friso horizontal arremata a parte superior da decoração, com fundo rosa e guirlandas e fitas que exploram as cores: branco, ocre e marrom escuro. Na extremidade, o estêncil em ocre repete sucessivamente elementos passariformes.</p>

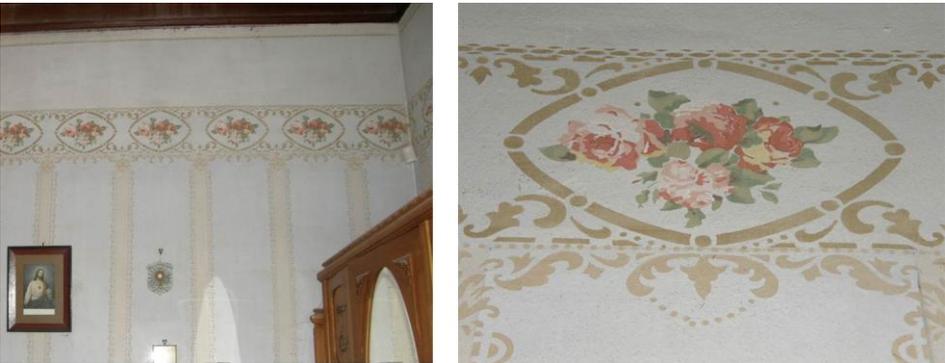
AMBIENTE Nº 5 – Quarto com saída para o corredor

AUTOR: Desconhecido.
	ESTRUTURA: Não determinada.
	SUORTE: Provavelmente cal e areia.
	TÉCNICAS Nº 2 e 4
	ESTADO DE CONSERVAÇÃO: (bom, regular, ruim, especificar): Regular. Necessita de limpeza e de pequenos reparos.

<p>Estêncil. A ornamentação é rebatida nas quatro paredes. Por meio da técnica, as superfícies murais foram divididas em retângulos verticalizados, que se estendem até o rodapé, o fundo branco é intercalado por frisos verticais pintados em amarelo, emoldurados por formas orgânicas em ocre. Na parte superior, outro friso se desenvolve na horizontal, é salientado por formas orgânicas/mandorlas pintadas em ocre claro e escuro, que encerram arranjos florais nas cores verde, vermelho e rosa, emoldurados por barras que formam losangos pintados de ocre escuro. Pinceladas a mão livre finalizam a ornamentação.</p>

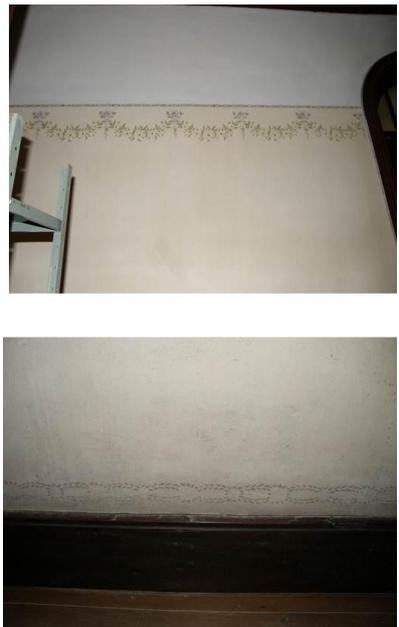
AMBIENTE Nº 6 – Corredor

AUTOR: Desconhecido.
	ESTRUTURA: Não determinada.
	SUORTE: Provavelmente cal e areia.
	TÉCNICAS Nº 2
	ESTADO DE CONSERVAÇÃO: (bom, regular, ruim, especificar): Regular. Necessita de limpeza e de pequenos reparos.

<p>Estêncil. A técnica é rebatida nas duas paredes. As superfícies murais são pintadas com amarelo esverdeado. No arremate superior, explora frisos com guirlandas de flores em tons de verde. No arremate inferior, junto ao rodapé, outro friso é trabalhado na técnica e repete miúdas folhas de oliveira, que formam desenhos semicirculares em tons de cinza.</p>

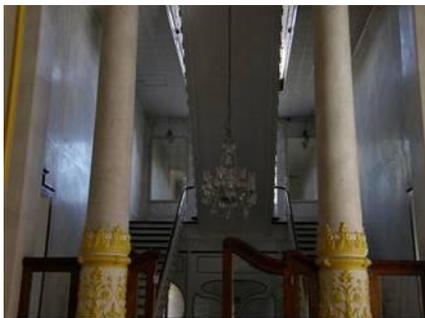
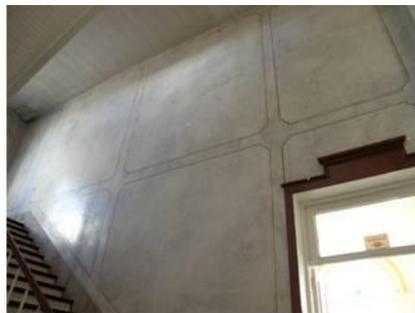
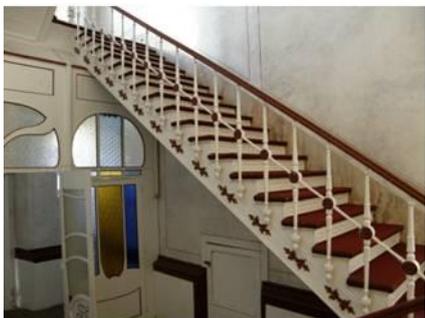
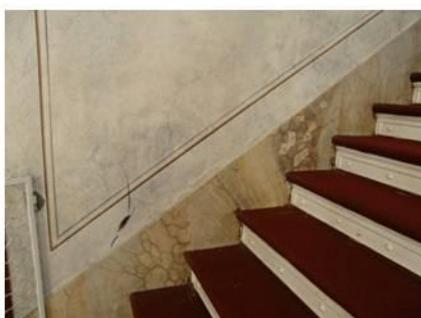
AMBIENTE Nº 1 – ESCADA PRINCIPAL

Ruim. Necessita de limpeza e de pequenos reparos.

Escaiola. A técnica é rebatida em todas as paredes da escada em “y”, do piso ao teto. A decoração é composta por grandes retângulos, triângulos e trapézios com cantos chanfrados, que acompanham os lances da escada. São fingidos de mármore de fundo branco com veios cinza, circundados por duplo friso nas cores laranja e preto. O chanfro forma uma figura geométrica na intersecção dos panos geometrizados. O rodapé finge mármore de fundo branco com veios em diversos tons terrosos e brechas portuguesas.

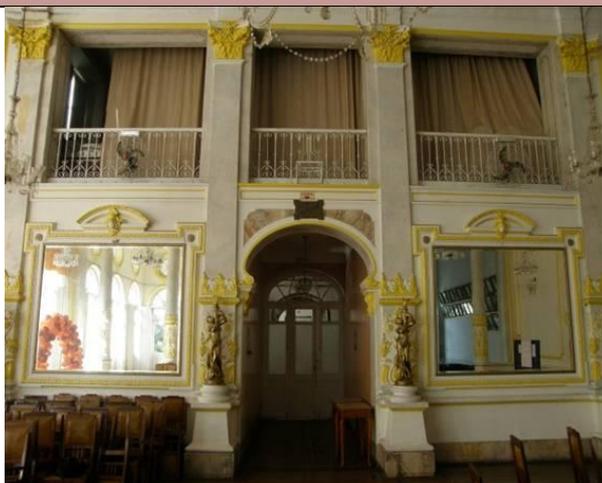
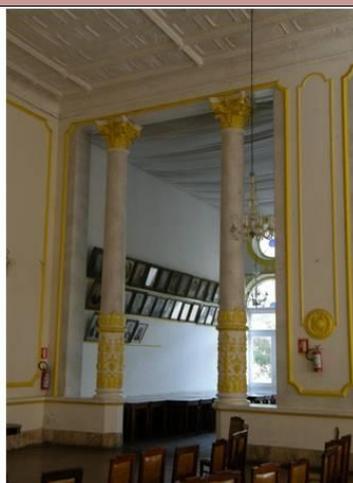
Ruim. Apenas partes da decoração estão preservadas.

Escaiola. As escaiolas fingem mármore de fundo branco com veios na cor cinza muito claro e revestem as colunas e as colunatas do salão. No arco de ferradura e no rodapé as escaiolas fingem mármore de fundo branco com profusão de veios em cores terrosas e brechas portuguesas.

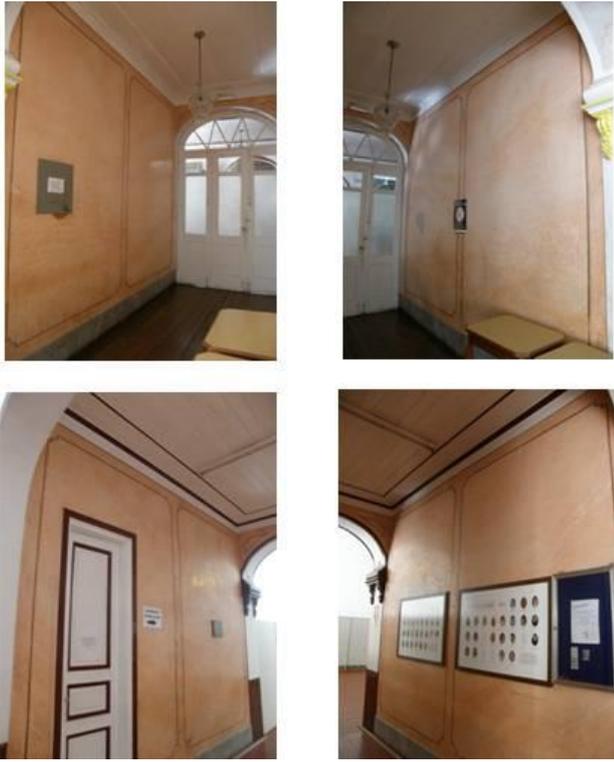
AMBIENTE Nº 3 – CORREDORES DE ACESSO AOS SALÕES	AUTOR: Desconhecido.

ESTRUTURA: Não determinada.
	SUPORTE: Provavelmente cal e areia.
	TÉCNICAS Nº 1
	ESTADO DE CONSERVAÇÃO (bom, regular, ruim, especificar): Ruim. Partes faltantes, objetos espúrios de todos os tipos sobre as paredes.

<p>Escaiola. As ornamentações são rebatidas em todas as paredes, no rodapé e no rodaforno, formadas por dois retângulos com duplos frisos chanfrados com fingidos de mármore de fundo alaranjado claro e veios de tons laranja e branco. O rodapé finge mármore de fundo cinza com veios em cinza escuro.</p>

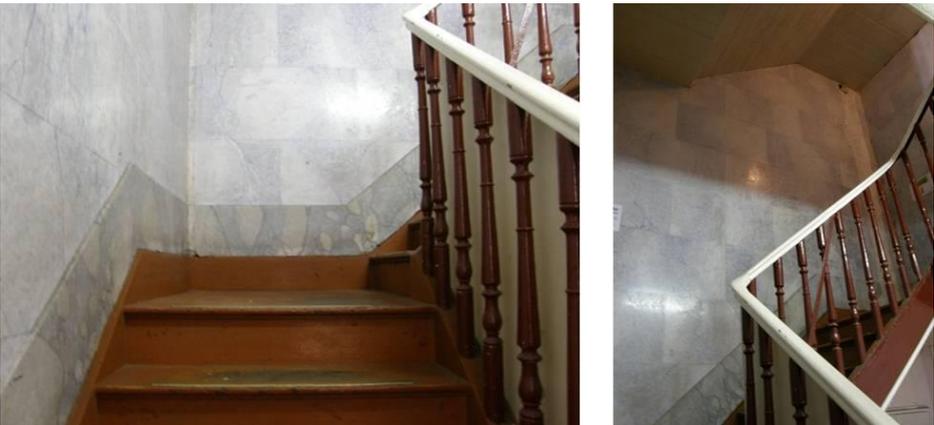
AMBIENTE Nº 4 – PRIMEIRO LANCE DA ESCADA SECUNDÁRIA	AUTOR: Desconhecido.

ESTRUTURA: Estuque.
	SUPORTE: ripas de gerivá cal e areia, pó de mármore.
	TÉCNICAS Nº 1
	ESTADO DE CONSERVAÇÃO (bom, regular, ruim, especificar): Regular. Intervenções de restauro muito marcadas.

<p>Escaiola. As escaiolas se rebatem em todas as paredes do vão da escada, fingem mármore de fundo branco com veios acinzentados, dispostos de maneira a parecerem blocos retangulares de pedra, intercalados e unidos com junta seca.</p>

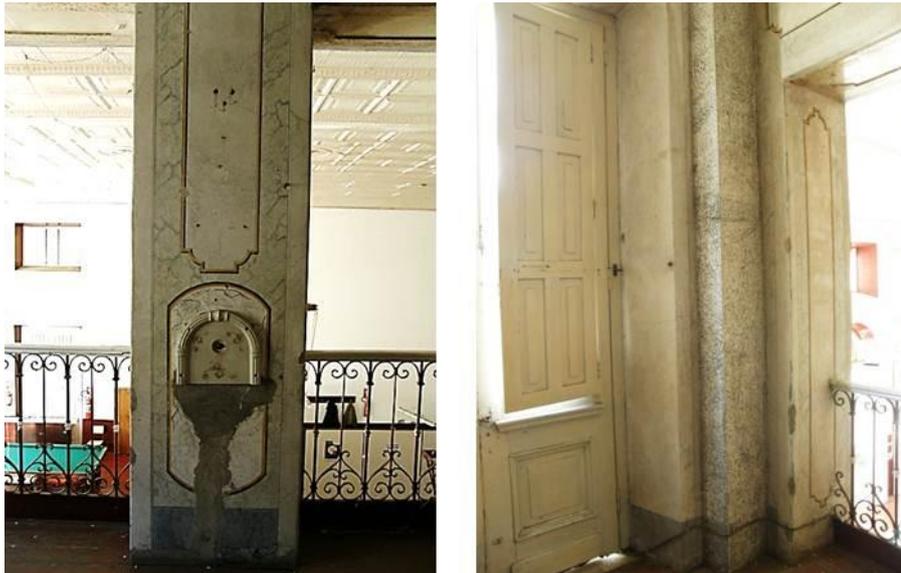
AMBIENTE Nº 5 – CAMAROTE

(bom, regular, ruim, especificar):
Ruim. Partes faltantes ou muito apagadas, possível intervenções inadequadas de diversos períodos.

Escaiola. As decorações seguem o mesmo padrão da escada principal. Com exceção de uma pequena parede, que lembra mais um granito do que um mármore.

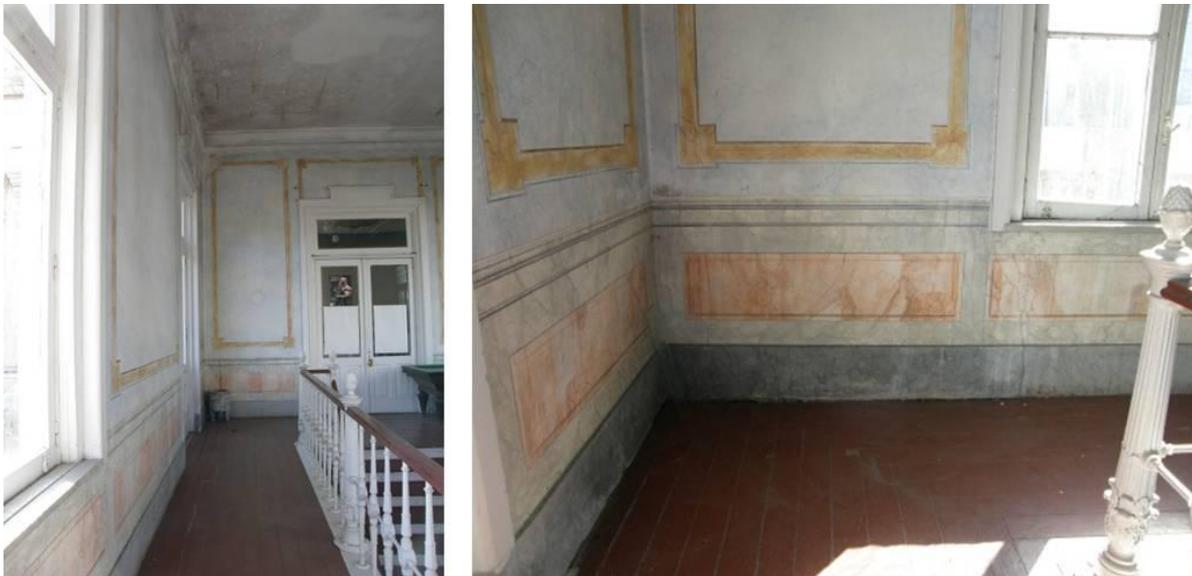
AMBIENTE Nº 6 – PATAMAR DA ESCADA PRINCIPAL

(bom, regular, ruim, especificar):
Ruim. Diversas patologias deterioraram as áreas decoradas.

Escaiola. O pano superior finge mármore de fundo branco com veios de cor cinza, que apresenta faixas retangulares de fundo branco com veios em amarelo. Os cantos apresentam elementos geometrizados. O pano inferior é um fingimento de mármore de fundo branco com veios em cinza, que emoldura retângulos com fingidos de fundo branco com veios em cor laranja. Dividindo os dois panos, frisos em *trompe l'oeil* simulam volumes. O rodapé é decorado com fingido de fundo branco com veios em cinza.

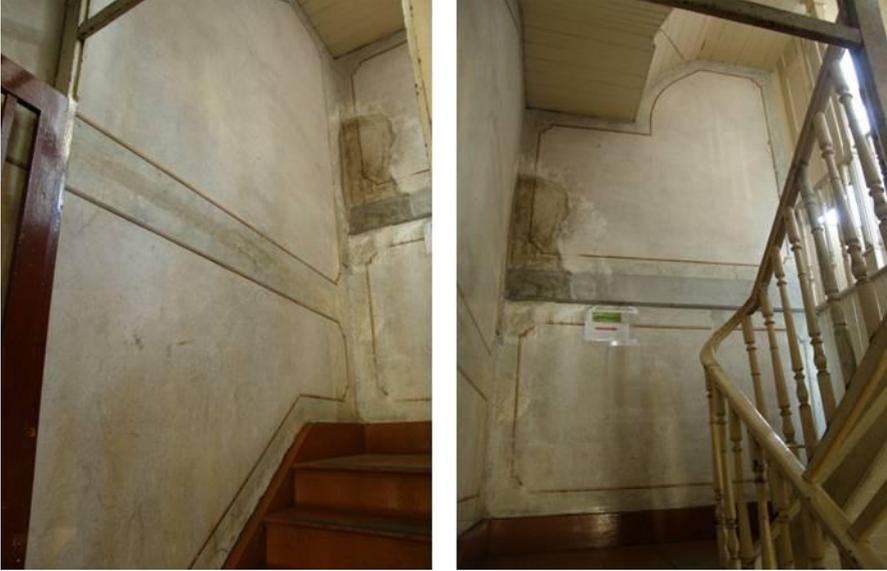
AMBIENTE Nº 7 – SEGUNDO LANCE DA ESCADA SECUNDÁRIA		AUTOR: Desconhecido.

ESTRUTURA: Não determinada.
		SUPORE: Provavelmente cal e areia.
		TÉCNICAS Nº 1 e 2
		ESTADO DE CONSERVAÇÃO: (bom, regular, ruim, especificar): Ruim. Diversas patologias deterioraram a área das decorações

<p>Escaiola. Rebatida em todas as paredes. A composição explora formas geométricas de diversos tamanhos, chanfradas nos cantos. Frisos nas cores laranja e preto emolduram os fingimentos de mármore. Na parte externa apresentam fundo branco com veios em azul, no interior das formas geometrizadas apresentam fingidos de mármore de fundo branco com veios de cor cinza muito claro.</p>

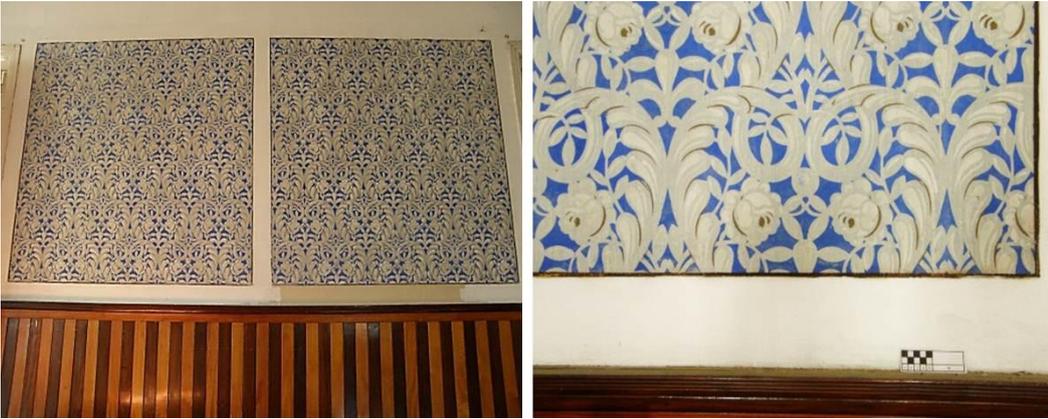
ESTÊNCIL		
AMBIENTE Nº 8 – SALÃO DE JOGOS DO PISO SUPERIOR		AUTOR: Desconhecido.

ESTRUTURA: Não determinada.
		SUPORE: Provavelmente cal e areia.
		TÉCNICAS Nº 2
		ESTADO DE CONSERVAÇÃO: (bom, regular, ruim, especificar): Ruim. Apenas janelas didáticas em áreas determinadas, sem a complementação do desenho.

<p>Estêncil. São áreas quadrangulares que mesclam folhas e flores. A técnica foi aplicada em etapas sucessivas nas cores cinza, branco e marrom, sobre um fundo azul.</p>
