UNIVERSIDADE FEDERAL DE PELOTAS
Instituto de Ciências Humanas
Programa de Pós-Graduação em Memória Social e Patrimônio Cultural

Dissertação

Decorações murais: técnicas pictóricas de interiores.

Pelotas/RS (1878-1927)

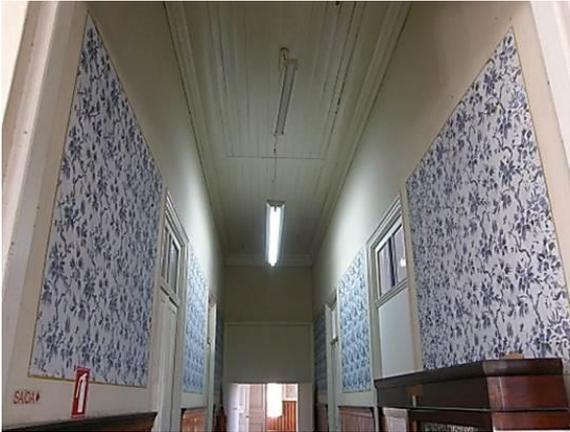
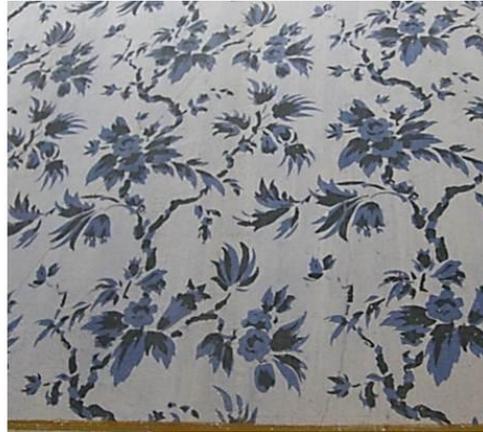
AMBIENTE Nº 9 – CORREDOR DO PISO SUPERIOR

Ruim. Apenas janelas didáticas em áreas determinadas, sem a complementação do desenho.

Estêncil. Os diversos retângulos apresentam desenhos florais em azul e preto, explorados em etapas sucessivas sobre um fundo azul claro.

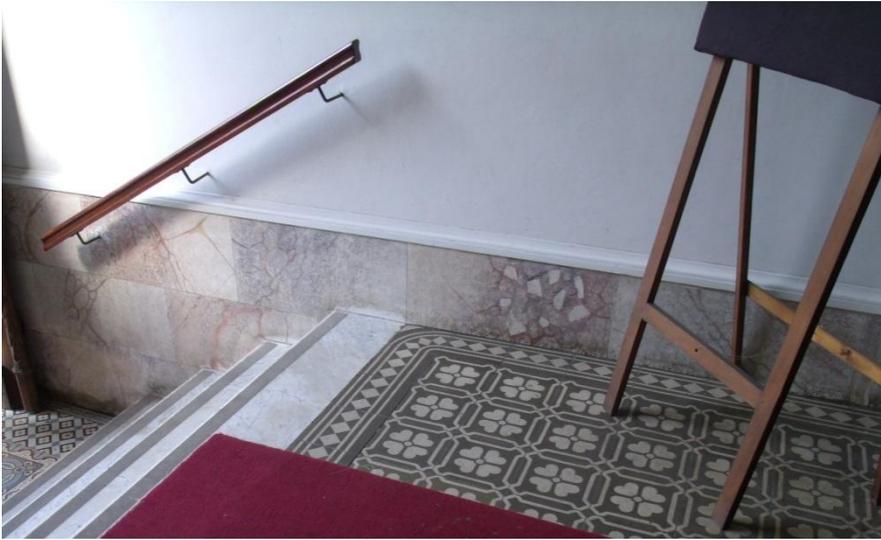
AMBIENTE Nº 1 - Hall de entrada

Regular. Necessita de limpeza a e de pequenos reparos.

Escaiola. A técnica é rebatida no rodapé das paredes laterais dos degraus de acesso. São retângulos com fingidos de mármore aplicados em junta seca, anternados com simulacros das brechas portuguesas. As cores são diversas, predominam os tons terrosos e acinzentados.

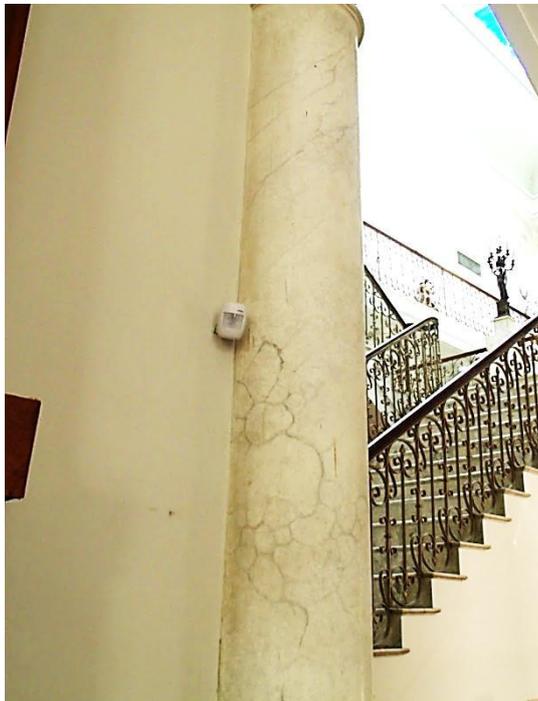
AMBIENTE Nº 2 – Corredor

Regular. Necessita de limpeza e de pequenos reparos no soco.

Escaiolas. Aplicadas aos fustes das colunas, são fingidos de mármore branco com veios em cinza, que se repentem em ambos os corredores.

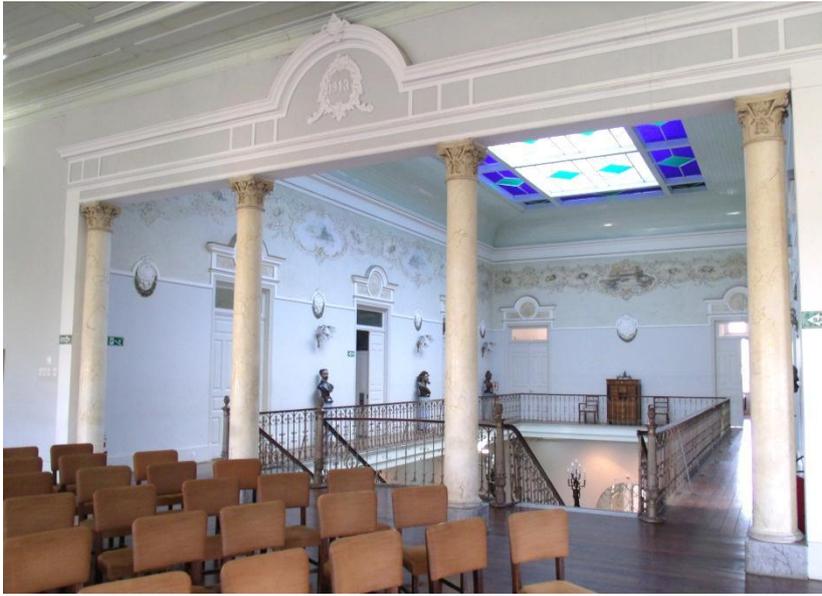
AMBIENTE Nº 3 – Salão de reuniões**AUTOR:** Desconhecido.

ESTADO DE CONSERVAÇÃO:
(bom, regular, ruim, especificar):
Regular. Necessitam de limpeza e de pequenos reparos.

Escaiolas. Revestem os fustes das colunas, são fingidos de mármore branco com veios na cor laranja.

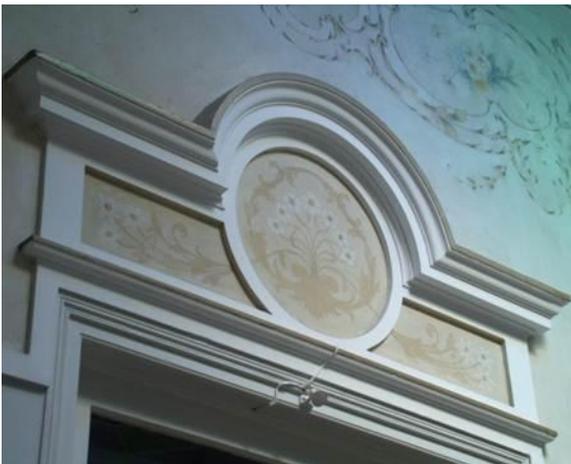
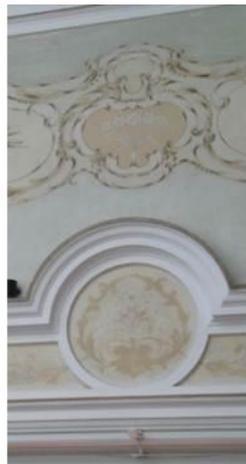
ESTÊNCEL**AMBIENTE Nº 4 – Hall da escada/andar superior****AUTOR:** Desconhecido.**ESTRUTURA:** Não determinada.**SUPORTE:** Provavelmente cal e areia.**TÉCNICAS Nº 2**

ESTADO DE CONSERVAÇÃO:
(bom, regular, ruim, especificar):
Regular. Necessita de limpeza e de pequenos reparos .

Estêncil. A técnica se desenvolve sobre as vergas das portas, no interior de ornamentações de estuque. São motivos florais realizados com o bege escuro e o branco, sobre fundo bege claro.

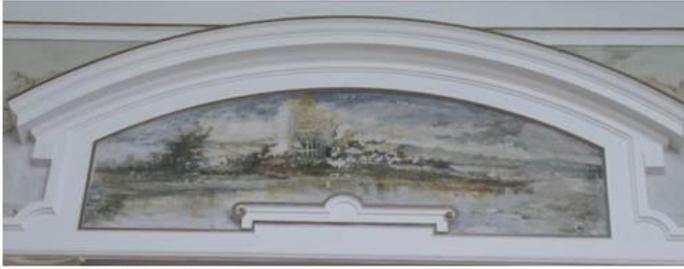
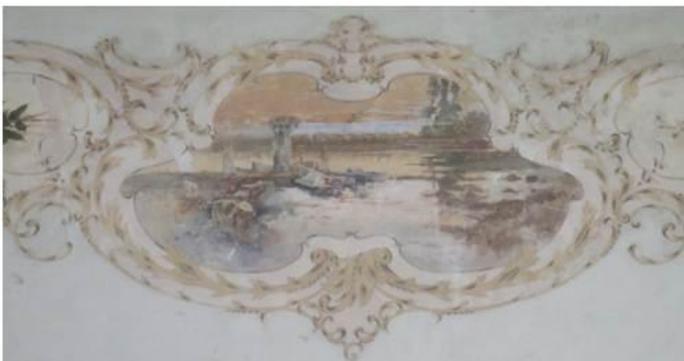
AMBIENTE Nº 4 – Hall da escada/andar superior

Ruim. Necessita de intervenção.

Pinturas a mão livre. Decorações florais e orgânicas compõem guirlandas e medalhões e formam uma extensa faixa nas cimalthas das quatro paredes do hall. No interior dos medalhões, dez representações de paisagens são intercaladas com pinturas de ramalhetes com motivo de flores, em cores diversas. Apresentam tamanhos proporcionais, com exceção da paisagem que decora o tímpano do arco do vão central da parede de acesso ao salão de reuniões, que é de tamanho maior do que as demais.

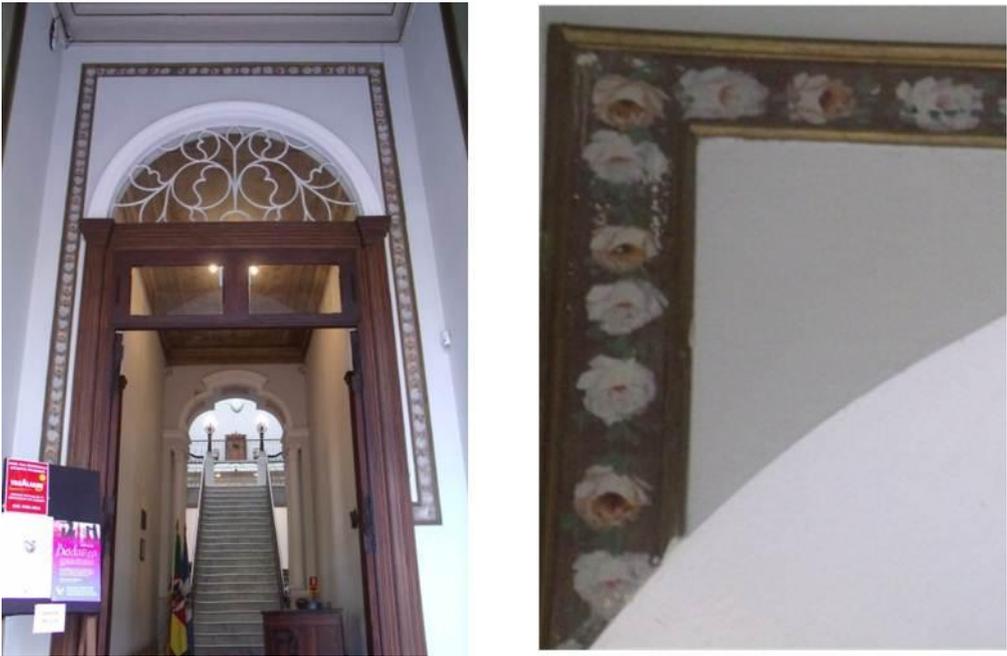
AMBIENTE Nº 1 – Hall de entrada		AUTOR: Desconhecido.

ESTRUTURA: Não determinada.	
	SUPORTE: Provavelmente cal e areia	
	TÉCNICAS Nº 3	
	ESTADO DE CONSERVAÇÃO: (bom, regular, ruim, especificar): Regular. Necessita de limpeza a e de pequenos reparos.

<p>Pintura a mão livre executada na superfície mural. Uma faixa estreita emoldura as portas do ambiente, com fundo marrom e bordas em dourado. É decorada, no interior, com flores desabrochadas em diversas cores.</p>

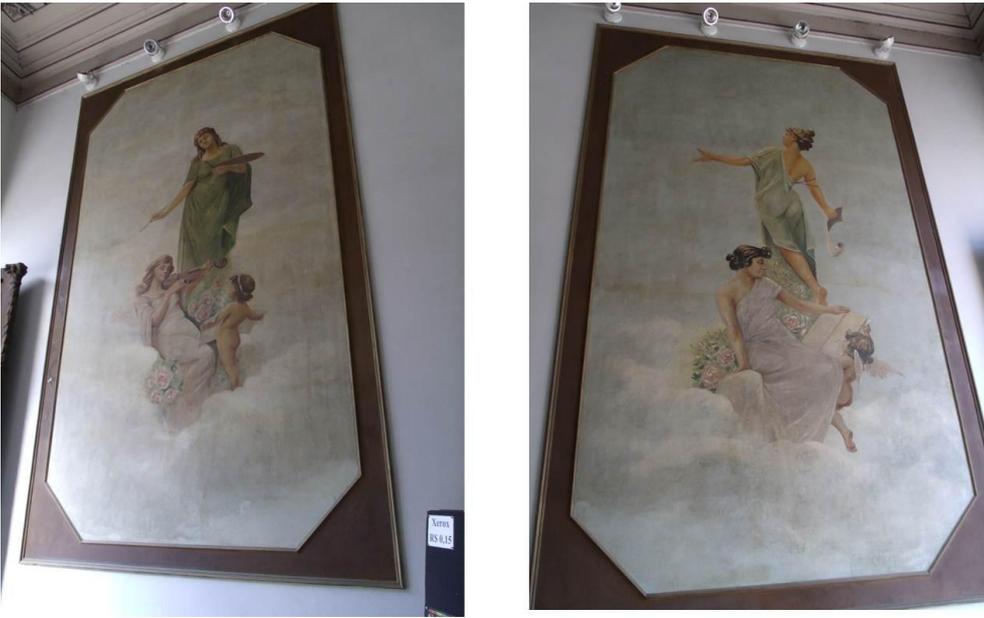
PINTURA A MÃO LIVRE/MAROUFLAGE		
AMBIENTE Nº 1 – Hall de entrada		AUTOR: Desconhecido.

ESTRUTURA: Não determinada.	
	SUPORTE: Provavelmente cal e areia.	
	TÉCNICAS Nº 5	
	ESTADO DE CONSERVAÇÃO (bom, regular, ruim, especificar): Regular. Necessita de limpeza .

<p>Pintura a mão livre e <i>marouflage</i>. Duas pinturas executadas nas técnicas representam musas que aludem às artes liberais, são acompanhadas de dois <i>putti</i>. As composições são emolduradas por madeira escura e friso dourado.</p>

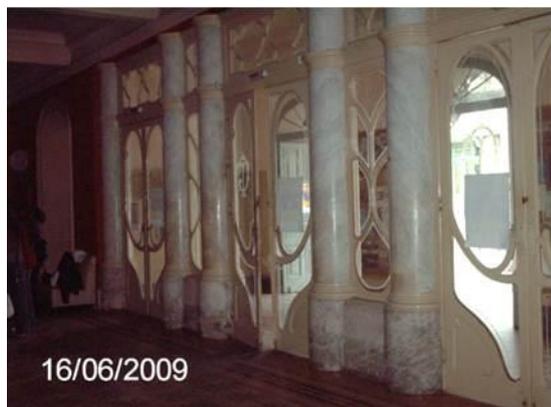
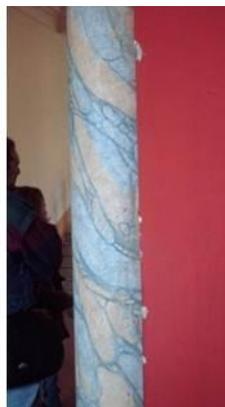
AMBIENTE Nº 1 – Hall de entrada

ESTADO DE CONSERVAÇÃO:
(bom, regular, ruim, especificar):
Regular. Necessita de limpeza e de pequenos reparos.

Escaiolas. Fingidos de mármore de fundo branco com veios em cinza revestem os fustes das seis colunas do *hall* do teatro. Nas paredes laterais, os fustes das colunas das escadarias, que levam ao *foyer* e aos camarotes, apresentam fingidos de mármore branco com veios em azul e laranja.

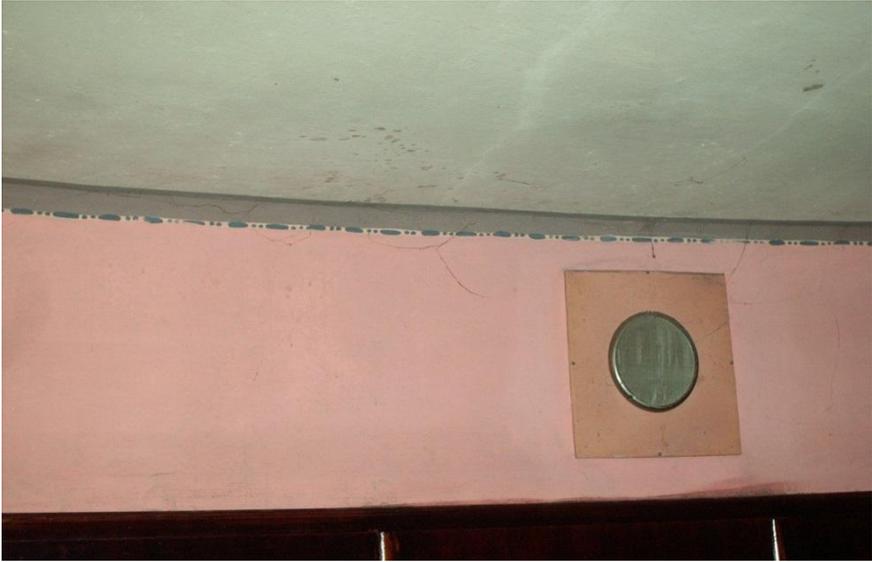
AMBIENTE Nº 3 – Sala de espetáculos	AUTOR: Desconhecido.

ESTRUTURA: Não determinada.
	SUPORTE: Provavelmente cal e areia.
	TÉCNICAS Nº 2
	ESTADO DE CONSERVAÇÃO: (bom, regular, ruim, especificar): Ruim. Apresenta apenas o arremate de forro.

<p>Originalmente, as pinturas das paredes da sala de espetáculos foram executadas a mão livre e representavam cenas da ópera O Guarani. Essas decorações foram cobertas por tinta plástica de cor rosa. O arremate das pinturas foi executado em estêncil, num friso em rosário e pérolas de cor cinza.</p>

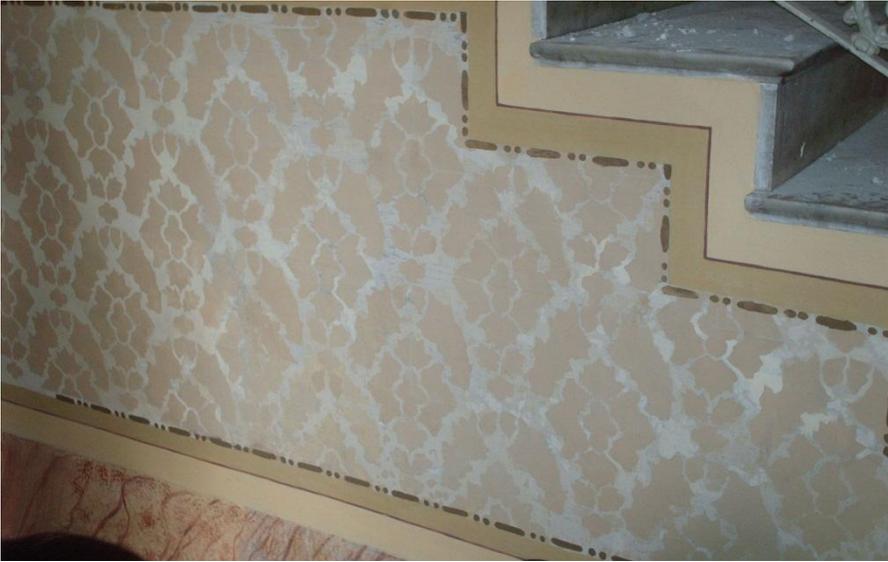
AMBIENTE Nº 4 – Foyer	AUTOR: Desconhecido.

ESTRUTURA: Não determinada.
	SUPORTE: Provavelmente cal e areia.
	TÉCNICA Nº 2
	ESTADO DE CONSERVAÇÃO: (bom, regular, ruim, especificar): Bom. Restaurada recentemente.

<p>Estêncil. Executado sobre fundo bege, com motivos florais ou orgânicos pintados em bege escuro. O arremate utilizou estêncil em rosário e pérolas feitos em marrom. Um friso ocre arremata a decoração, com contorno linear vermelho. Uma barra em amarelo emoldura a composição e a separa do rodapé e dos degraus que levam à sala de máquinas.</p>

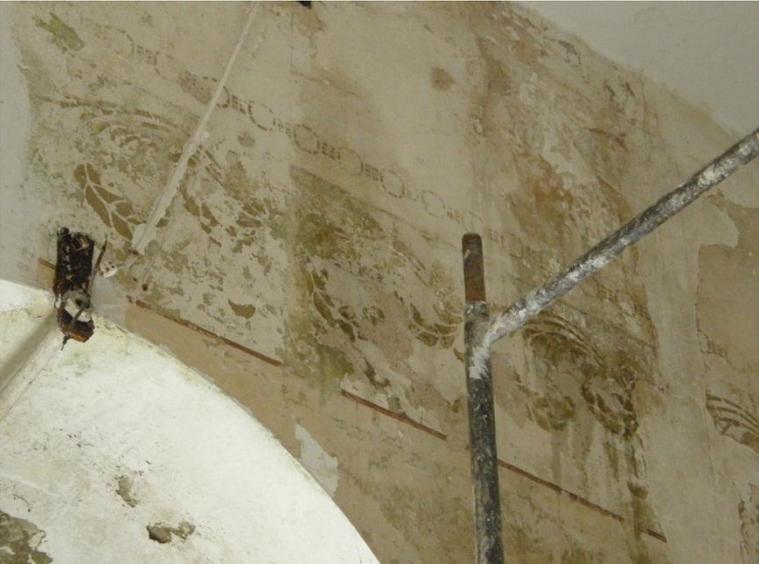
AMBIENTE Nº 6 – Saleta à esquerda do foyer	AUTOR: Desconhecido.

ESTRUTURA: Não determinada.
	SUPORTE: Provavelmente cal e areia.
	TÉCNICAS Nº 2
	ESTADO DE CONSERVAÇÃO: (bom, regular, ruim, especificar): Ruim. Apenas janela didática.

<p>Estêncil. Um friso de fundo bege se desenvolve nas cimalkhas das paredes, compondo arranjos florais ou fitomórficos circulares na cor verde escuro. No alto, uma faixa estreita com círculos e três traços horizontais arremata a composição.</p>

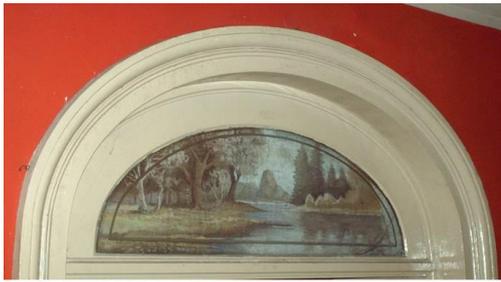
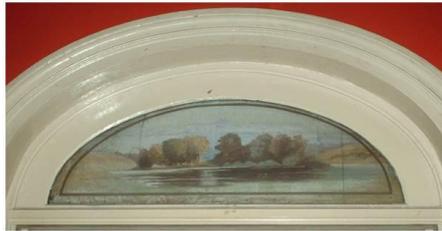
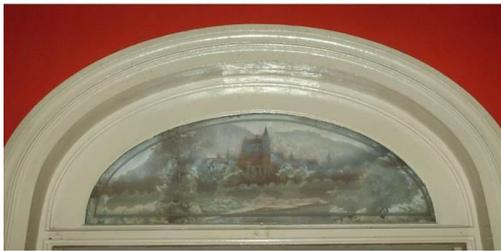
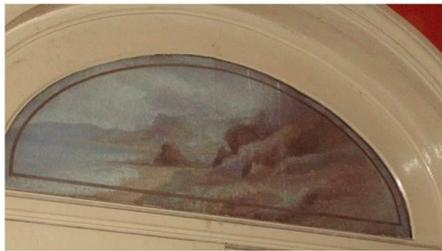
AMBIENTE Nº 1 – Hall de entrada

ESTADO DE CONSERVAÇÃO:
(bom, regular, ruim, especificar):
Bom. Estão protegidas por vidro.

Pinturas a mão livre. Representam diferentes paisagens nos tímpanos dos arcos abatidos sobre as portas que dão acesso à sala de espetáculos.

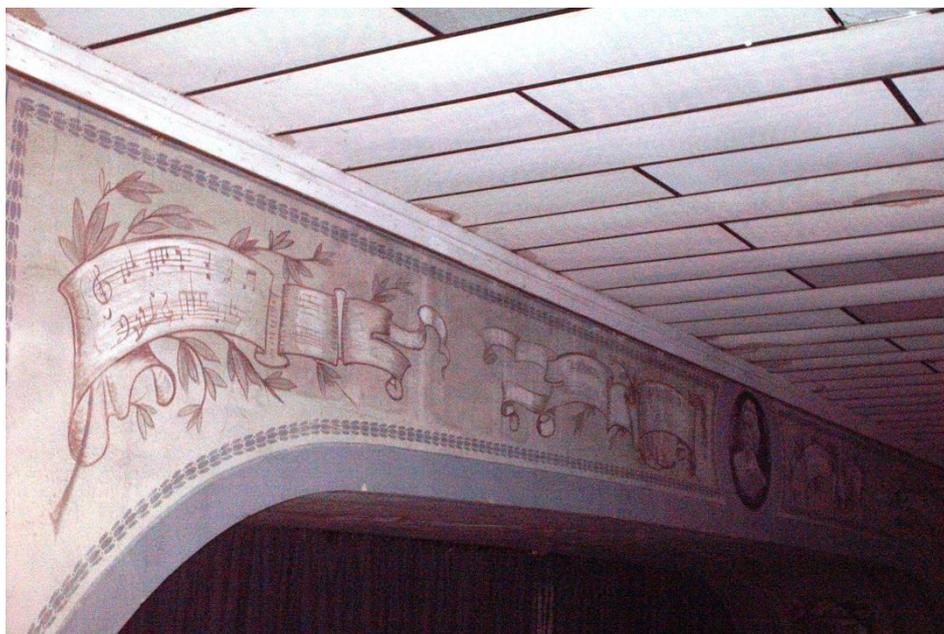
AMBIENTE Nº 4 – Sala de espetáculos/boca de cena

ESTADO DE CONSERVAÇÃO:
(bom, regular, ruim, especificar):
Regular. Precisa de limpeza.

Pinturas a mão livre se distribuem na parede superior do prosênio. Na parte central, a figura de Carlos Gomes. Nas laterais, uma sucessão de cartelas com partituras musicais ornadas com folhagens. Essas pinturas são arrematadas por um friso de estêncil representando elementos fitomórficos de uma única cor, o cinza escuro.

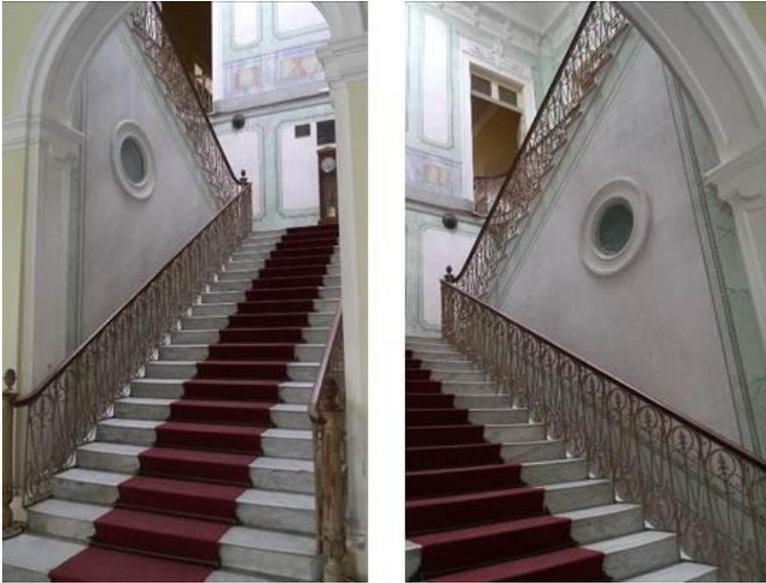
AMBIENTE Nº 1 – Paredes da escada de acesso ao patamar	AUTOR: Desconhecido.

ESTRUTURA: Não determinada.
	SUPORE: Provavelmente cal e areia.
	TÉCNICAS Nº 1
	ESTADO DE CONSERVAÇÃO: (bom, regular, ruim, especificar): Ruim. Apresentam algumas fissuras e rachaduras. As escaiolas necessitam de limpeza e pequenos restauros.

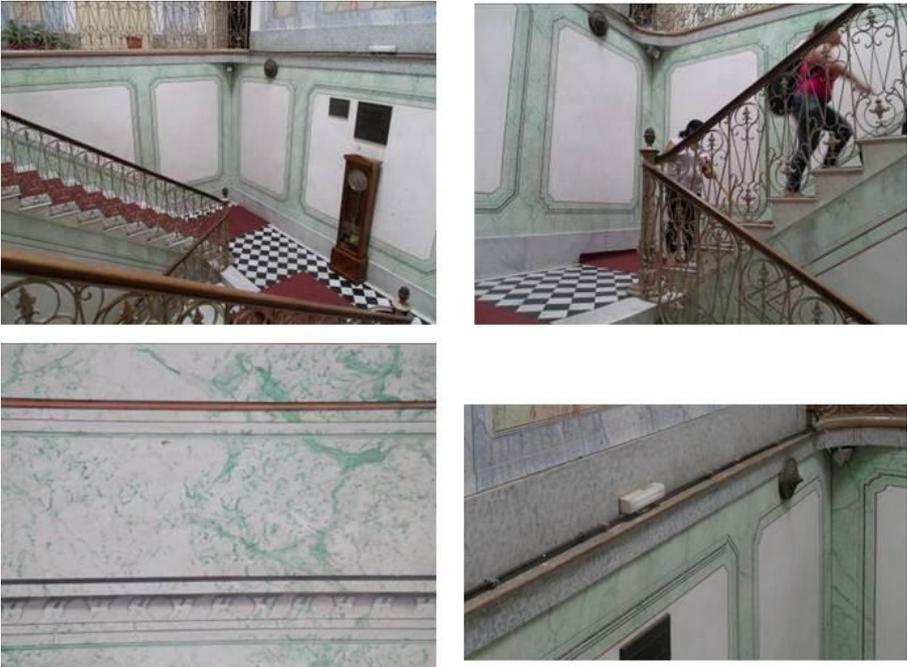
ESTRUTURA: Não determinada.
	SUPORE: Provavelmente cal e areia.
	TÉCNICAS Nº 1; 2 e 4
	ESTADO DE CONSERVAÇÃO: (bom, regular, ruim, especificar): Ruim. Apresentam algumas fissuras e rachaduras. As escaiolas necessitam de limpeza e de pequenos restauros. As decorações com suporte em madeira estão em deterioração.

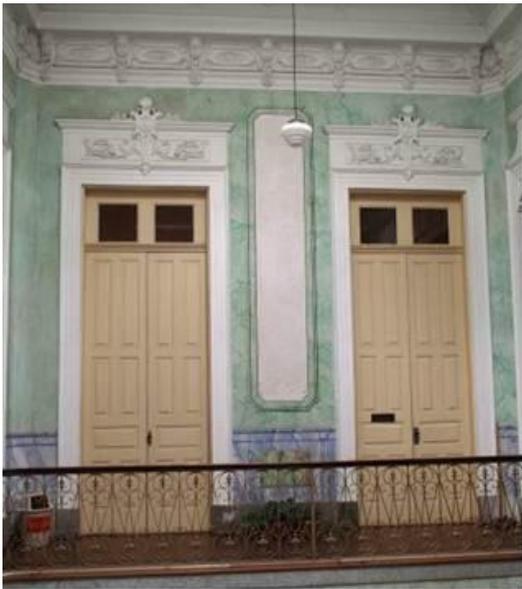
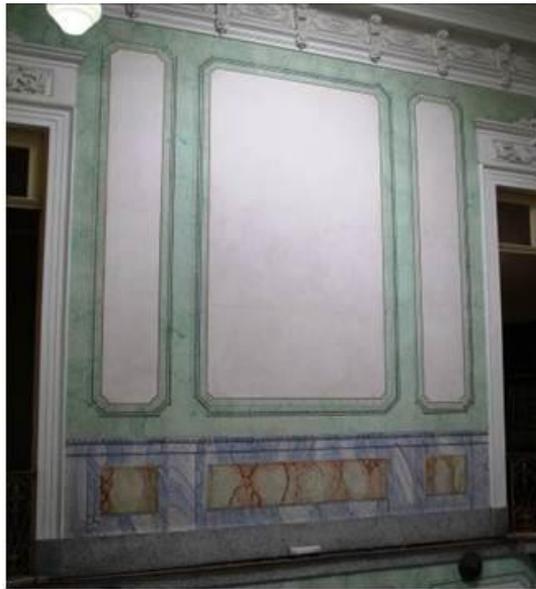
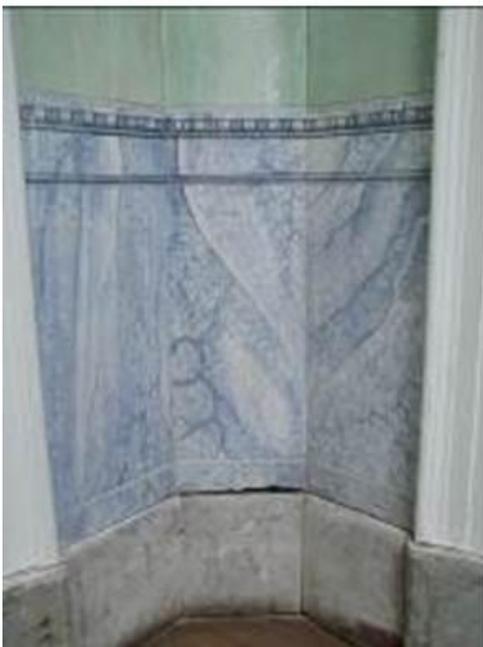
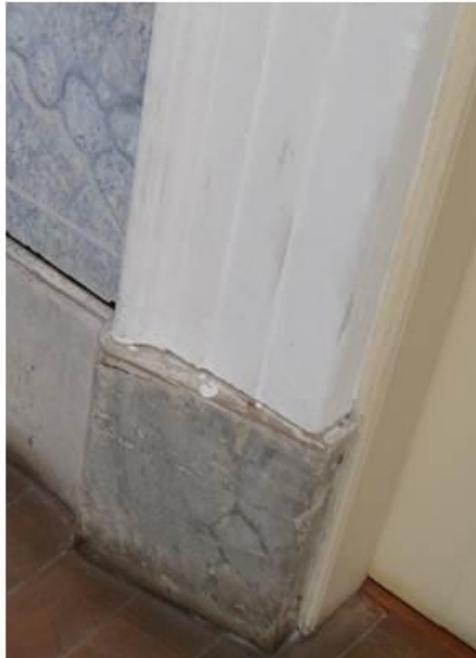
Ruim. Apresentam algumas fissuras e rachaduras. As escaíolas necessitam de limpeza e de pequenos restauros. As decorações com suporte em madeira estão em deterioração.

Escaiola. Nas paredes laterais a decoração é rebatida. O fundo da superfície mural explora o fingido de mármore de fundo branco com veios em verde escuro. O retângulo com fingido de mármore branco preenche o vão entre as portas. Na parte inferior, uma barra horizontal com fingido de mármore branco com veios com azul é ornamentada por frisos em estêncil, em azul escuro e preto. Entre as portas se insere novo retângulo, com fingido de mármore branco e veios multicoloridos. O rodapé explora fingido de mármore de fundo branco com veios em cinza. As bases dos marcos das portas são arrematados com marmoreados em madeira que fingem mármore de fundo cinza com veios em preto.

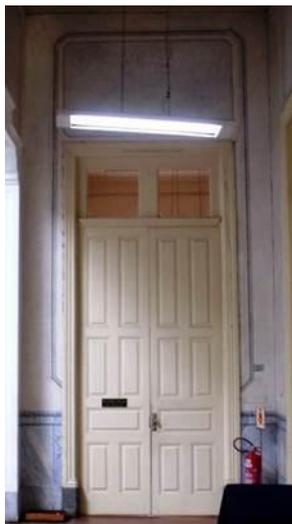
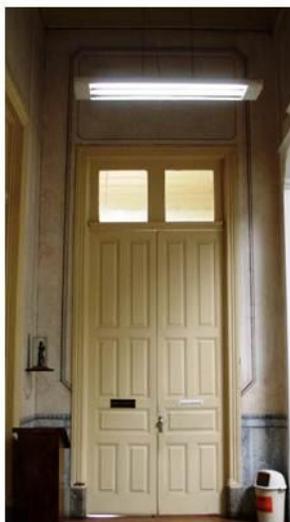
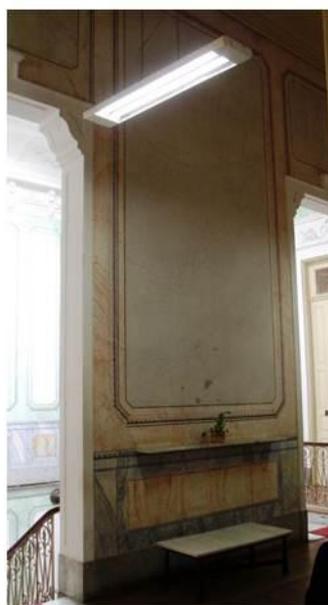
Ruim. Apresentam fissuras e rachaduras. As escaiolas necessitam de limpeza e de pequenos restauro. As decorações com suporte em madeira estão em deterioração.

Escaiolas. A técnica é rebatida nas paredes opostas, explora formas geométricas em fingidos de mármore branco, com veios em cinza. Uma barra horizontal, com fingido de mármore branco e veios em azul escuro, preenche a parte inferior da parede. O rodapé explora fingido de mármore na cor branca, com veios em cinza. Frisos executados em estêncil, em azul escuro e preto, emolduram esses espaços. O *trompe l'oeil* salienta pequenas pilastras nas laterais da barra horizontal. Na parede maior, as escaiolas preenchem a parte superior das paredes, com fingidos de mármore branco com veios de tons de cinza. Retângulos com fingidos de mármore branco e veios azuis escuros são emoldurados por frisos na cor preta, chanfrados nos cantos, distribuídos de forma simétrica. O central é maior que os laterais. Uma barra horizontal preenche a parte inferior da parede, com fingidos de mármore branco e veios azuis, é arrematada por frisos em estêncil na cor preta. Três retângulos estão inseridos nessa barra horizontal, com fingidos de mármore com fundo branco e veios em laranja e marrom. O rodapé apresenta fingido de mármore branco, com veios em cinza. O *trompe l'oeil* é explorado nas pilastras laterais. Na parede menor, as escaiolas do pano superior fingem mármore de fundo branco com veios em laranja. Na parte central está disposto um retângulo, com fingido de mármore branco e veios em cinza, arrematado com frisos realizados em estêncil, em marrom e preto. Uma barra horizontal cobre a parte inferior da parede, com fingidos de mármore branco e veios em azul. Na parte central, destaca-se um retângulo com fingido de mármore branco com veios em laranja, circundado por frisos realizados em estêncil em azul escuro e preto. O rodapé apresenta fingido de mármore branco com veios em cinza. Nas laterais da barra horizontal, pequenas pilastras foram executadas em *trompe l'oeil*. A base dos marcos das portas são arrematadas com marmoreados sobre madeira que fingem mármore de fundo cinza com veios em preto.
