UNIVERSIDADE FEDERAL DE PELOTAS
Centro de Desenvolvimento Tecnológico
Curso de Graduação em Engenharia Hídrica

Trabalho de Conclusão de Curso

**Resíduos sólidos e drenagem urbana: Uma análise do Canal do Pepino e do
Bairro Porto, Pelotas/RS**

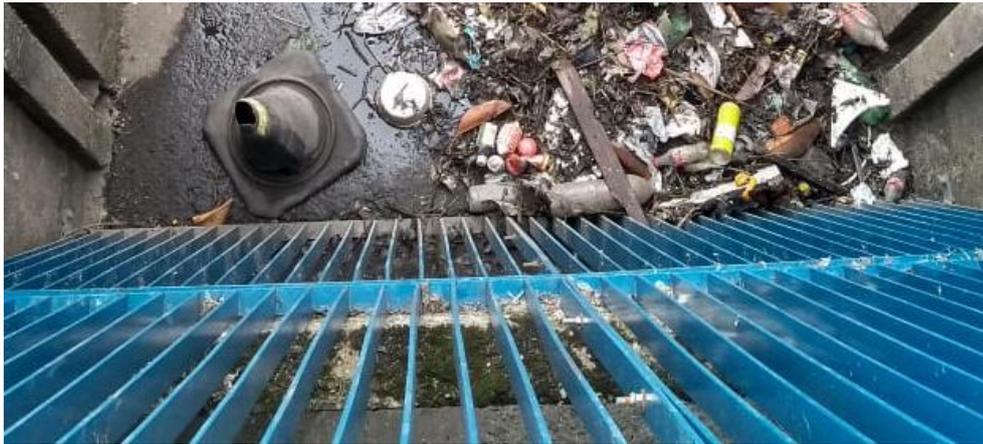
Figura 4: Grades de contenção da Casa de Bombas do Anglo.

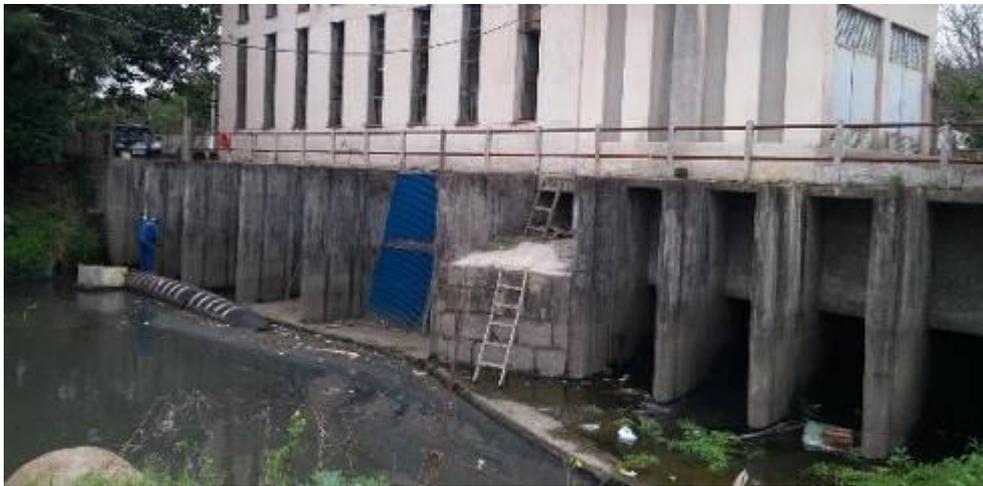
Figura 5: Responsável pela manutenção da casa de bombas removendo os resíduos retidos nas grades.

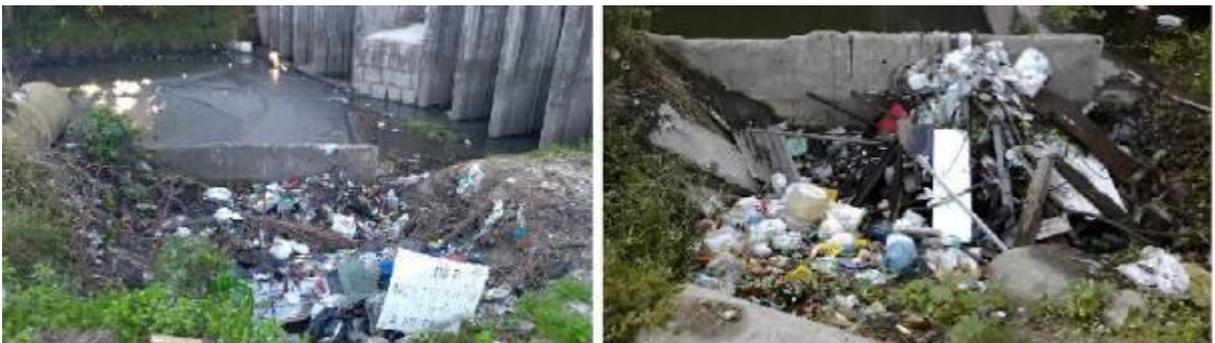
Figura 6: Depósito de resíduos ao lado da Casa de Bombas do Anglo.

A quantificação e classificação dos resíduos lançados no sistema de macro drenagem, especificamente no Canal do Pepino, foi realizada a partir dos resíduos retidos pelas grades de contenção da Casa de Bombas do Anglo (Figura 4), responsáveis por controlar a passagem de água e conter os resíduos que frequentemente acompanham o fluxo dos canais de macro drenagem. Os resíduos retidos foram removidos diariamente pelos responsáveis pela manutenção da casa de bombas (Figura 5), colocados em uma geladeira de volume de 323,6 litros, que foi descartada no interior do canal e passou a ser utilizada como recipiente para resíduos, e depositados em um buraco ao lado da casa de bombas (Figura 6), para que, geralmente, nas sextas-feiras esse material seja levado por uma caçamba para o seu destino final (Figura 7).

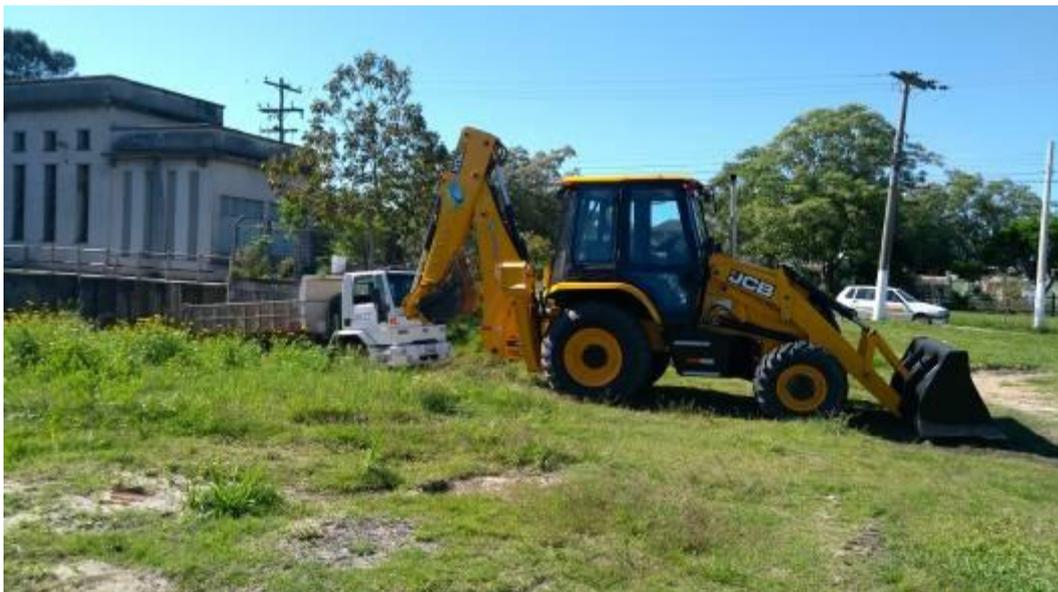
Figura 7: Caçamba e retroescavadeira que retiram os resíduos acumulados da semana.

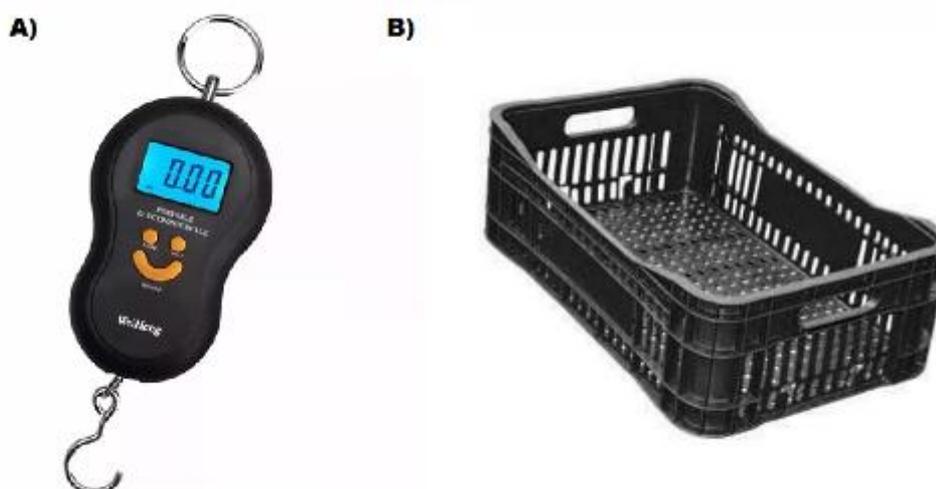
Para a obtenção do peso do material retido foi utilizada uma balança portátil com gancho (Figura 8a) e para o volume foi utilizada uma caixa tipo K com o volume de 19,10 litros (Figura 8b), viabilizando a quantificação dos resíduos *in situ*.

Figura 8: Balança portátil com gancho (A) e caixa tipo K (B) utilizadas para determinação, respectivamente do peso e do volume de resíduos sólidos retidos nas grades de contenção da Casa de Bombas do Anglo.

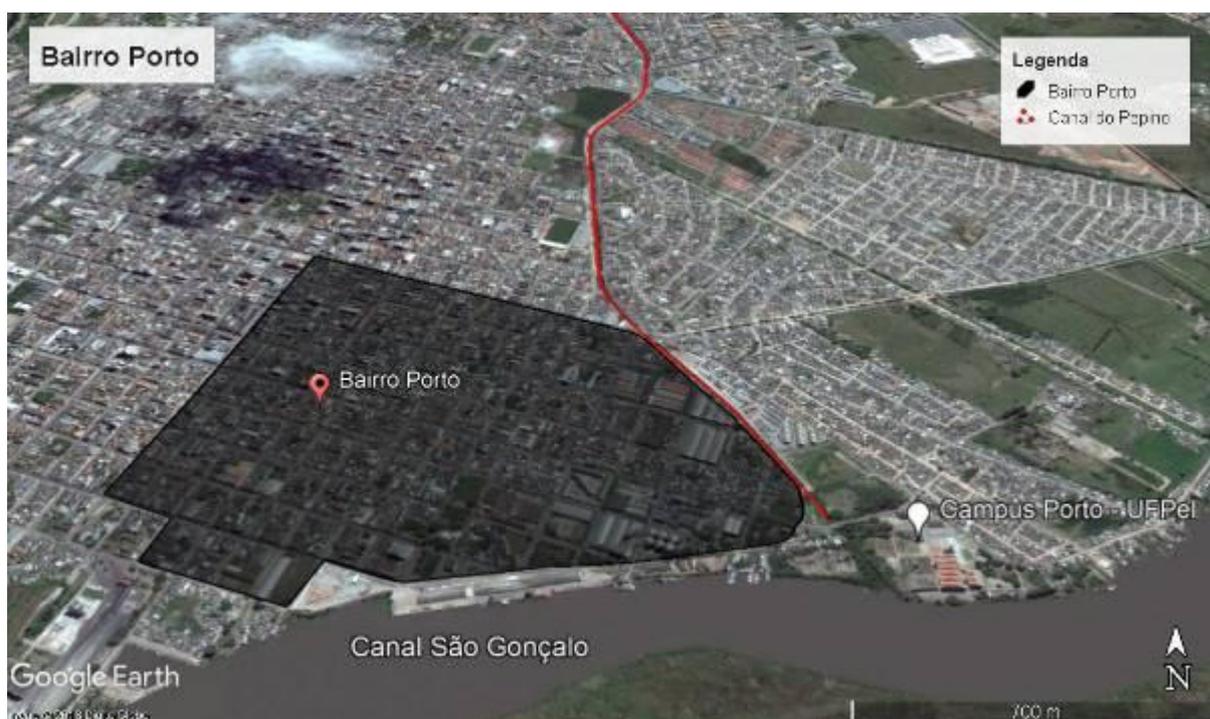
No dia 23 de outubro de 2018 foi percorrido todo o bairro Porto a fim de identificar pontos de descarte irregular de resíduos e verificar a presença de elementos de microdrenagem e suas condições, bem como identificar possíveis causas para os alagamentos ou dificuldades de drenagem que ocorrem na área de estudo (Figura 9). Os limites do bairro Porto foram definidos com base nos limites

Figura 9: Delimitação do Bairro Porto. Imagem obtida em 20/12/2016.
Fonte: Google Earth 2018 – Adaptado pela Autora.

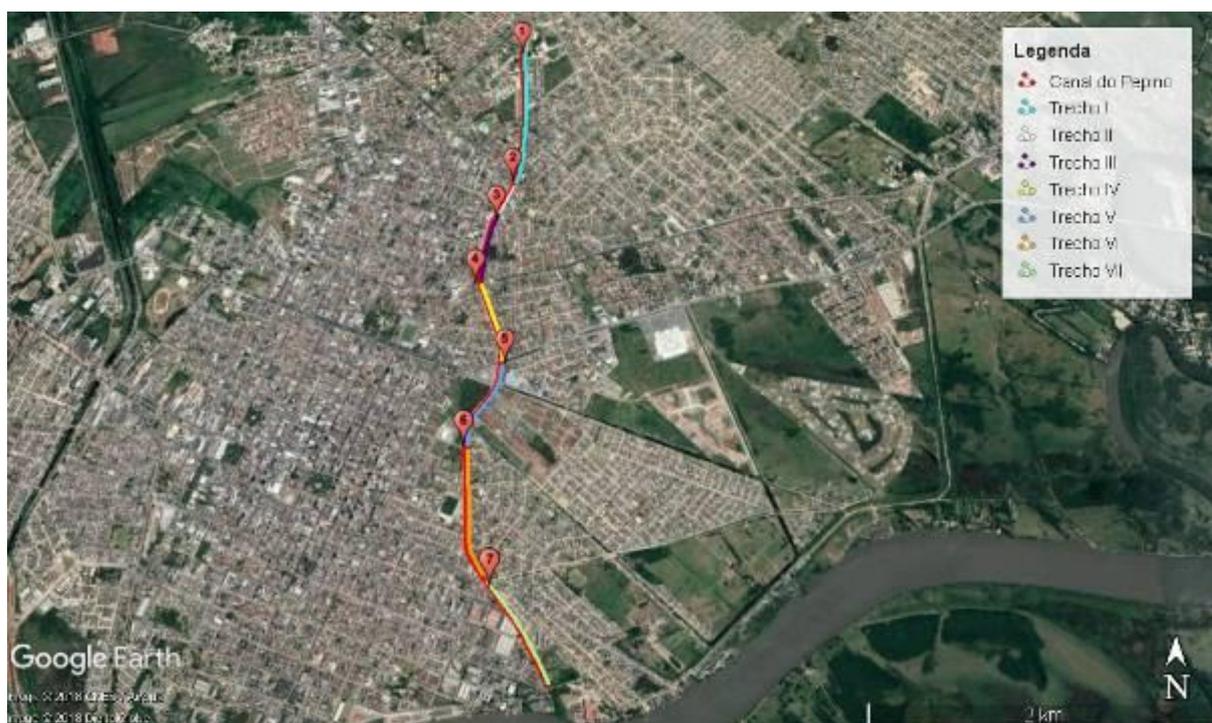
Percorrendo toda a extensão do canal (Figura 10) observou-se que a área do entorno deste é densamente urbanizada, além de residências e condomínios, há também supermercados, um estádio de futebol, escolas e pontos comerciais.

Figura 10: Trechos percorridos ao longo do Canal do Pepino.

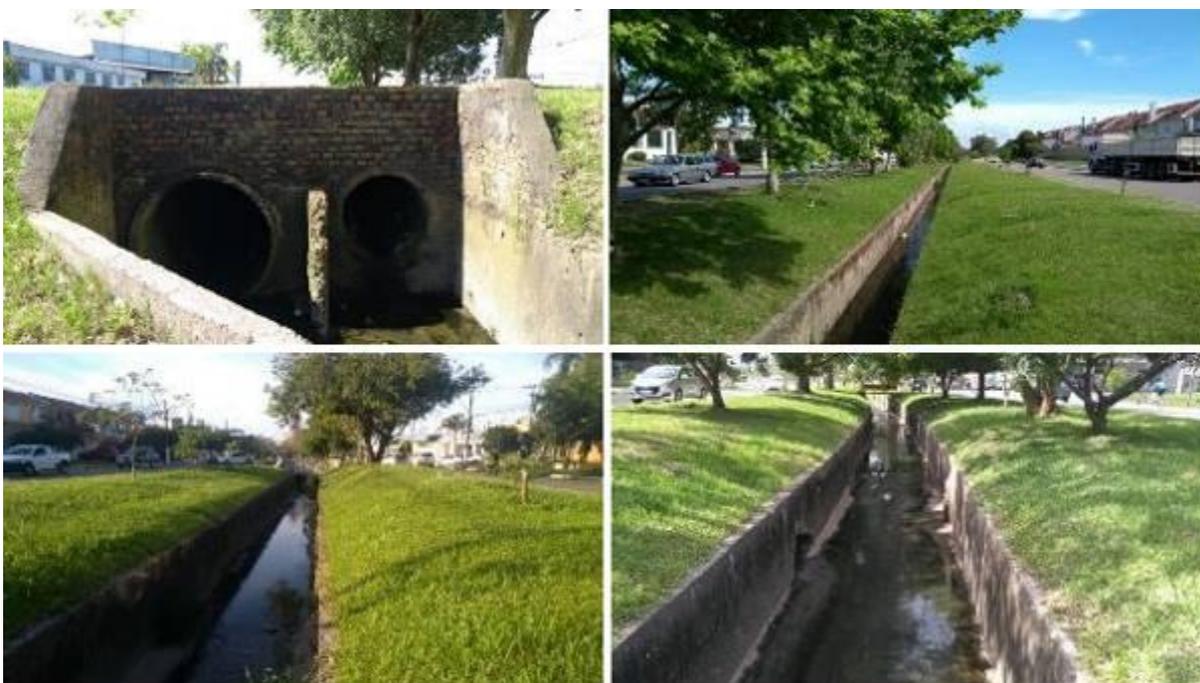
Inicialmente bastante estreito, o canal de seção transversal retangular variando entre aproximadamente 1 e 2 metros, possui revestimento em concreto e margens em torno de 4 a 5 metros com cobertura de grama (Figura 11). Neste trecho há algumas vegetações arbóreas ao longo das margens. De modo geral é um trecho bem conservado em relação às margens e ao canal. A quantidade de resíduos verificada tanto nas margens quanto no canal é pequena, mesmo com a ausência de lixeiras ao longo das margens, o que indica que não é um hábito da população local descartar seus resíduos próximos ao canal. Há um ponto próximo do início do trajeto onde a margem e o concreto estão cedendo, necessitando de reparo.

Figura 11: Imagens com vistas parciais do início do Canal do Pepino até a Rua Pedro Alvares Cabral.

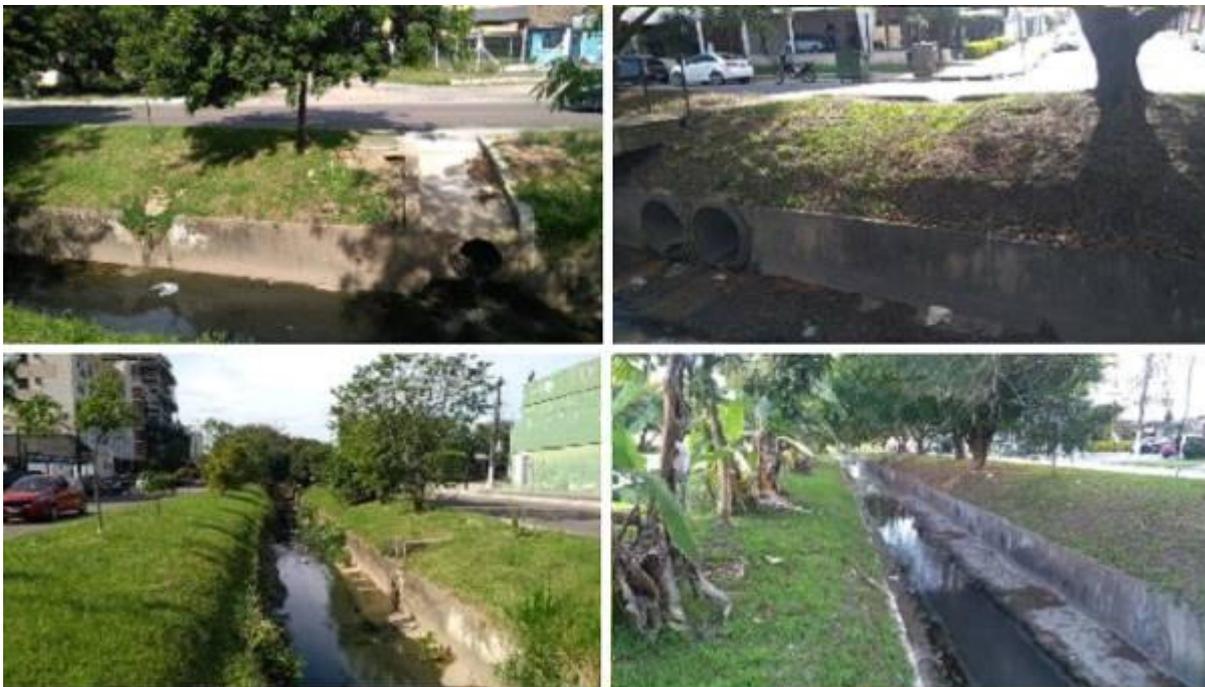
No trecho II ocorre um sutil alargamento do canal, não ultrapassando 3 metros de largura (Figura 12). Observou-se a necessidade de manutenção das paredes do canal que cederam em alguns pontos, bem como a revegetação com gramíneas nas margens em alguns locais. Verificou-se que a partir deste trecho ocorre intervenção nas margens com a inserção de dispositivos de drenagem, construídos em concreto armado, as chamadas descidas d'água. Esse dispositivo atua fazendo o transporte das águas que se acumulam em talvegues interceptados pela terraplanagem e que vertem sobre os taludes, dessa forma reduzindo a velocidade do escoamento e conseqüentemente evitando o processo de erosão e seus danos. Verificou-se que nesta estrutura ocorre o acúmulo de vegetação, oriunda da vegetação arbórea do entorno, que é carregada para o interior do canal em dias de chuva. Em termos de resíduos sólidos, assim como no trecho anterior, embora existente, a quantidade é pequena.

Figura 12: Imagens de vistas parciais do Canal do Pepino, entre as ruas Pedro Álvares Cabral e José Pinto Martins.

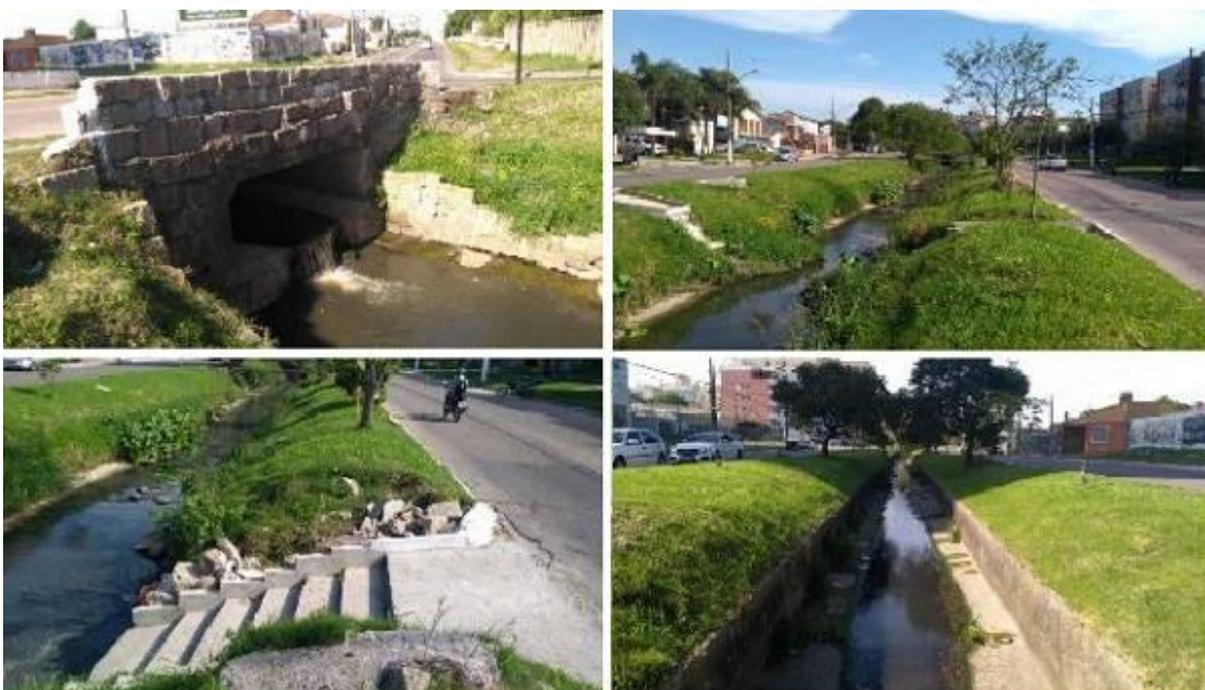
Este é um trecho crítico em termos de conservação, havendo necessidade de manutenção da vegetação nas margens que adentra o canal e intervenção no solo das margens que está cedendo. Visualmente é um trecho que chama a atenção negativamente, principalmente quando comparado aos trechos anteriores. Somado a isto, é um trajeto de bastante fluxo de veículos, onde muitas pessoas observam estas condições precárias do canal.

Figura 13: Imagens de vistas parciais do Canal do Pepino, entre as ruas José Pinto Martins e Antônio dos Anjos.

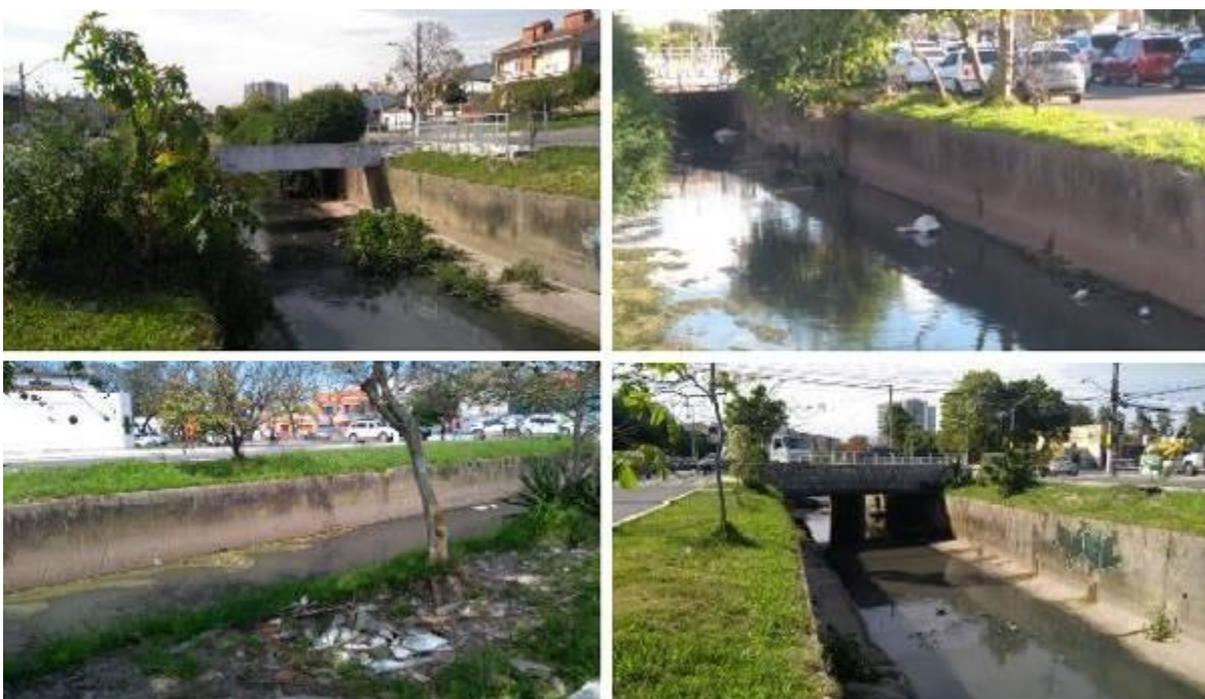
No trecho IV o canal é revestido em concreto e apresenta-se em bom estado de conservação, assim como suas margens possuem vegetação rasteira (gramínea) e algumas arbóreas (Figura 14). Havia pouco sedimento e lodo no interior do canal, no entanto a vegetação arbórea das margens contribui com aporte de resíduos orgânicos no interior do canal, havendo necessidade de algumas podas para reduzir este aporte. Notou-se que a partir deste trecho os resíduos passam a ser verificados com maior frequência no interior do canal, especialmente resíduos domiciliares, como por exemplo sacolas plásticas com resíduos, possivelmente dispostas por moradores nas margens do canal, e até mesmo um vaso sanitário. Além disso, em um ponto das margens observou-se a disposição inadequada de resíduos da construção civil.

Figura 14: Imagens de vistas parciais do Canal do Pepino, entre a rua Antônio dos Anjos e a Avenida Ferreira Viana.

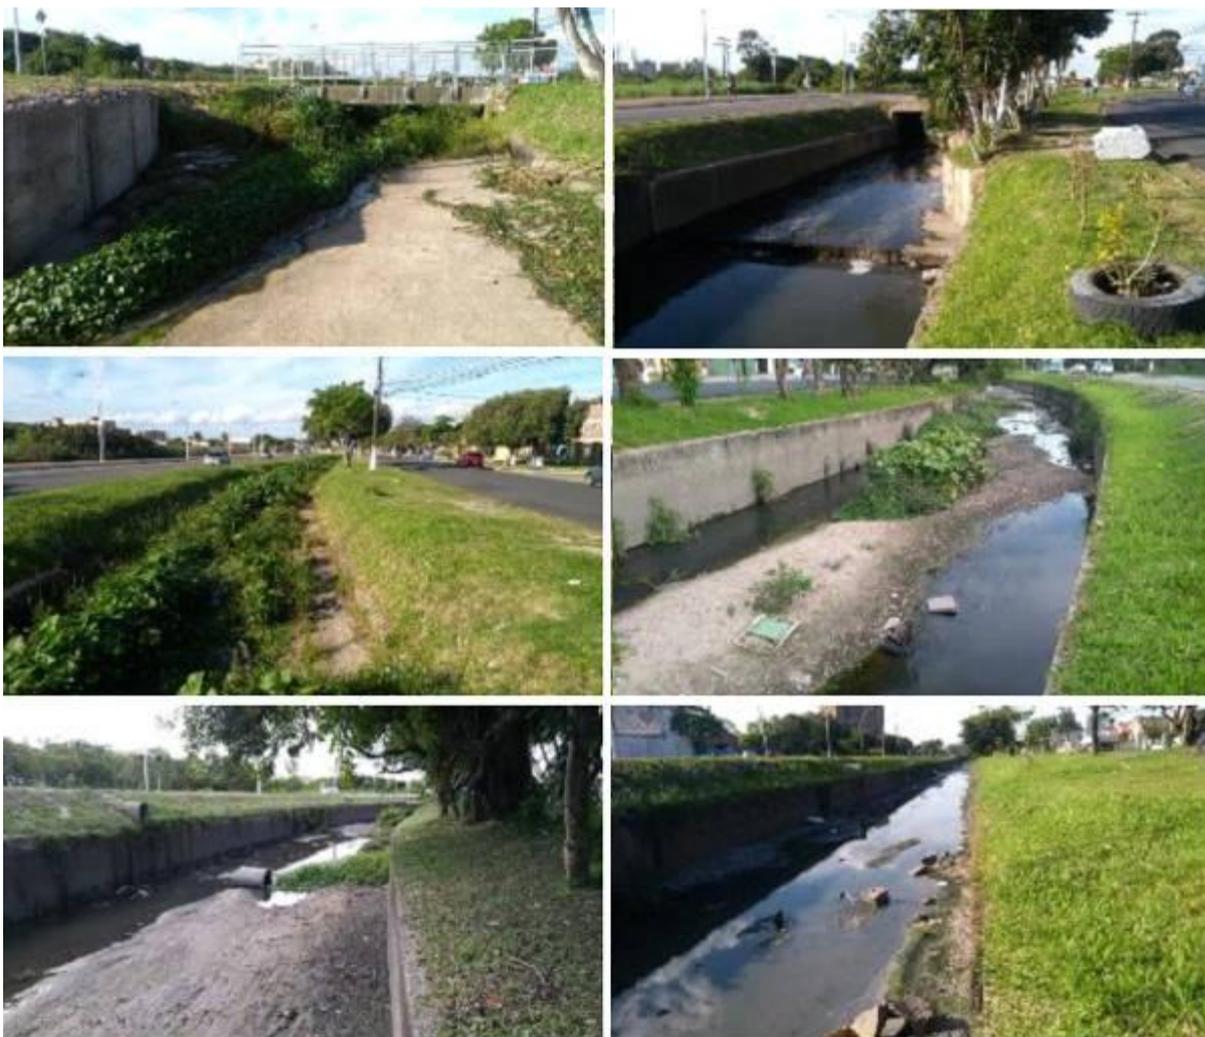
As macrófitas, em especial os aguapés verificados no canal, possuem alta tolerância a poluentes e por isso são infestantes em sistemas fluviais e lacunares urbanos, a taxa de crescimento do aguapé é considerada uma indicação biológica do grau de poluição dos corpos d'água, uma vez que seu desenvolvimento é acelerado quando há abundância de nutrientes oriundos de efluentes urbanos. Embora seja capaz de absorver e acumular poluentes, filtrando a água, quando em excesso o aguapé impede a proliferação de algas responsáveis pela oxigenação da água promovendo a mortandade dos organismos aquáticos. A presença de aguapés promove uma série de prejuízos ao ambiente, como por exemplo entupir rapidamente corpos d'água, canais e saídas de esgoto em função dos seu rápido desenvolvimento (DOS SANTOS, 2007).

Figura 15: Imagens de vistas parciais do Canal do Pepino, entre a Av. Ferreira Viana e a rua Dr. Cassiano.

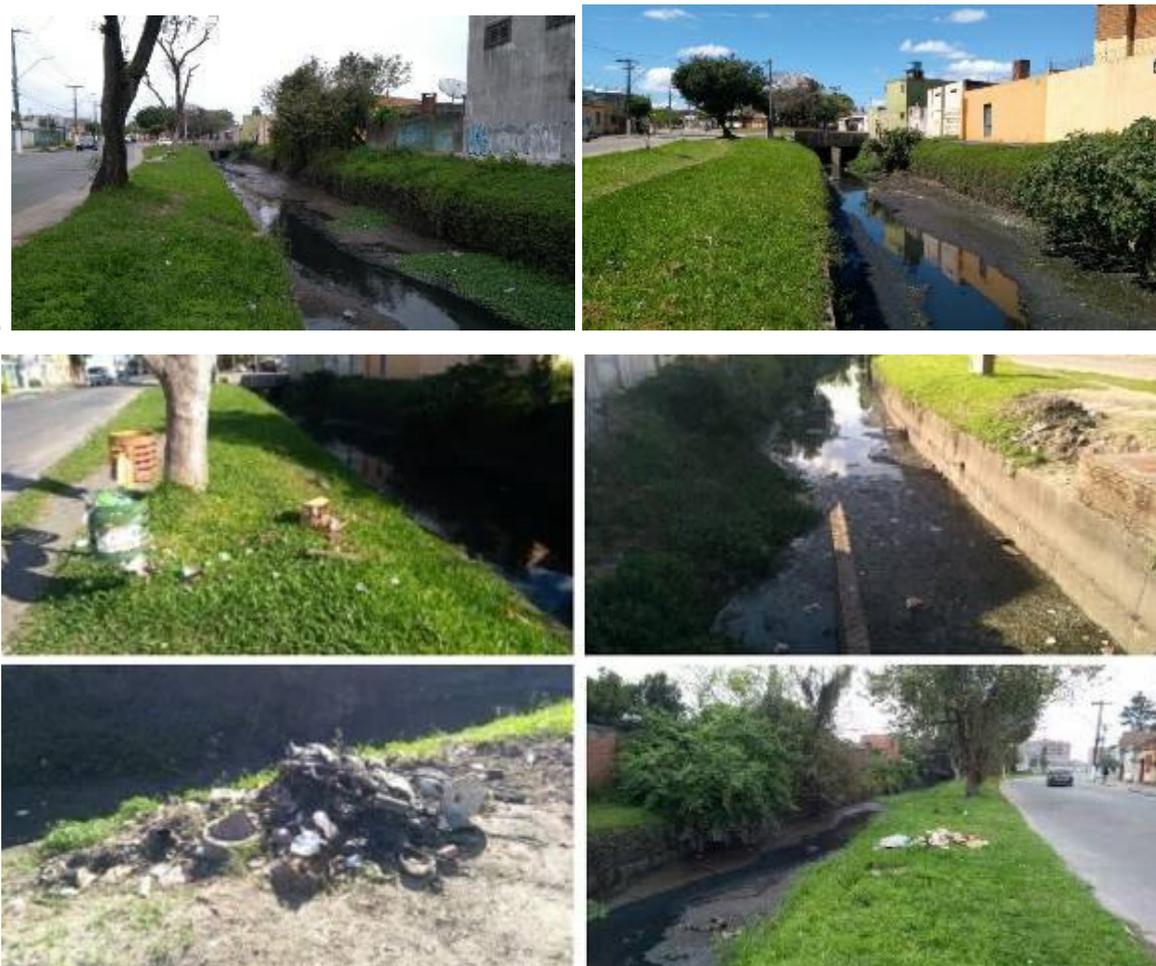
Figura 16: Imagens de vistas parciais do Canal do Pepino, entre as ruas Dr. Cassiano e Tiradentes.

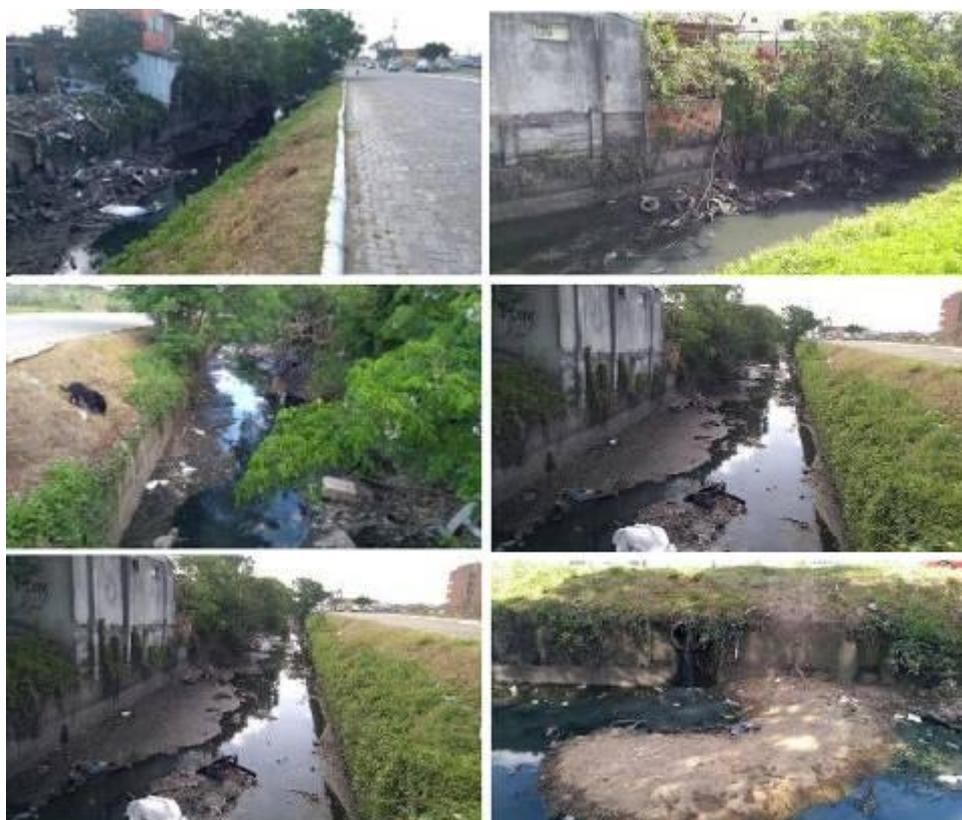
Figura 17: Imagens de vistas parciais do Canal do Pepino, entre as ruas Tiradentes e Gomes Carneiro.

Salienta-se que a coleta domiciliar abrange estes locais, no entanto não se mostra eficiente no sentido de evitar os descartes de resíduos nas margens e no interior do canal, que são de grande proporção neste trecho. É importante que o município, em parceria com o SANEP e demais órgãos, promova a conscientização dessas pessoas em relação aos riscos resultantes do descarte inadequado dos resíduos, através de ações de educação.

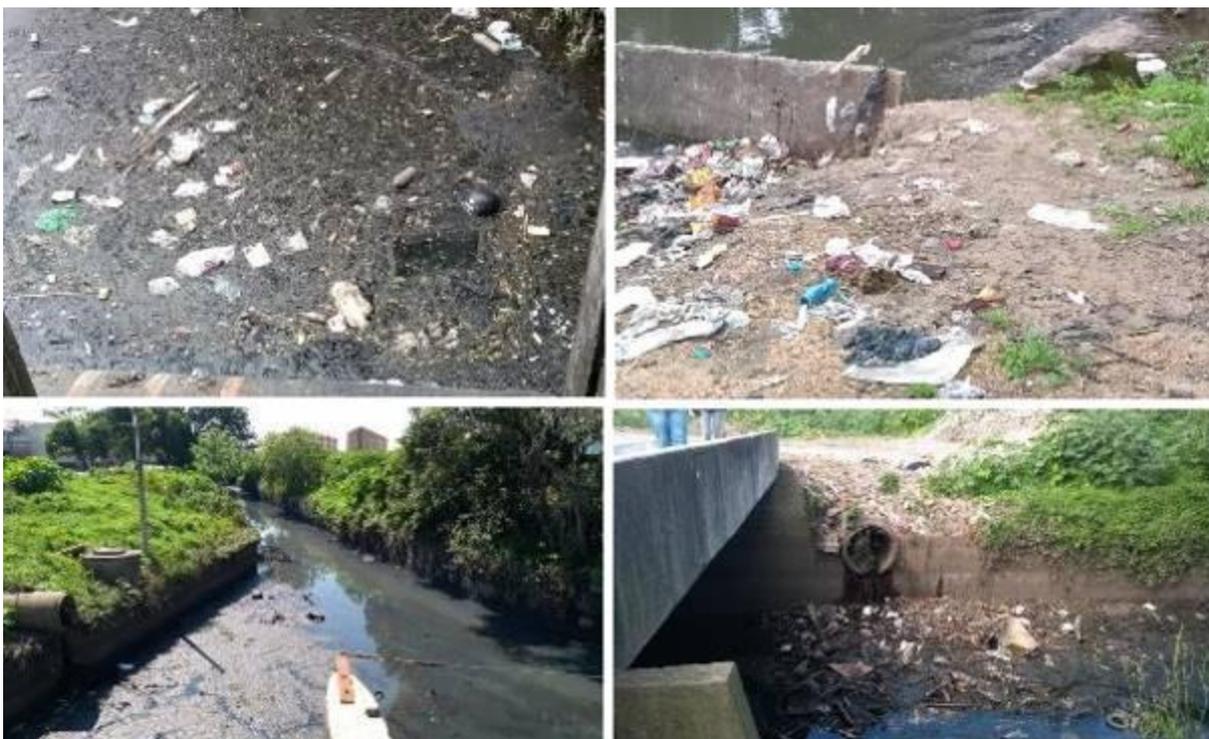
Dentre os resíduos observados ao longo de todo o canal, identificou-se o descarte inadequado de resíduos do tipo comercial, como embalagens de salgadinhos, bolachas, doces, copos e sacolas plásticas, enfim, resíduos de pequeno volume e que poderiam facilmente ser carregados até a lixeira mais próxima para realizar o descarte de modo correto, mas também resíduos domiciliares, demonstrando a necessidade da comunidade no entorno do canal se conscientizar. Esses pequenos resíduos que são descartados inadequadamente acabam representando um grande volume de resíduos quando chegam até as grades da Casa de Bombas do Anglo.

Figura 18: Imagens de vistas parciais do Canal do Pepino, entre as ruas Tiradentes e Gomes Carneiro.

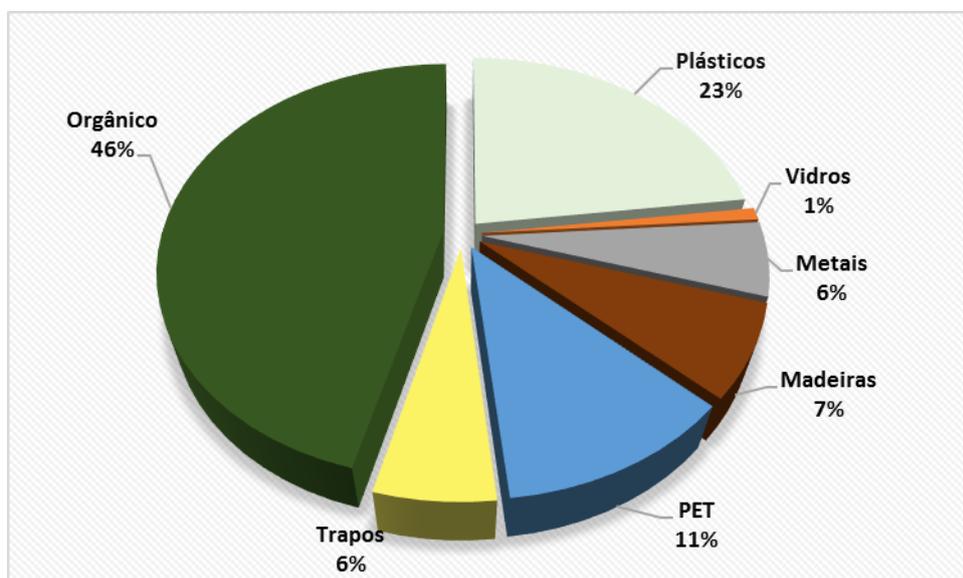
Figura 19: Composição volumétrica dos resíduos sólidos retirados das grades da Casa de Bombas do Anglo no dia 17/09/2018.

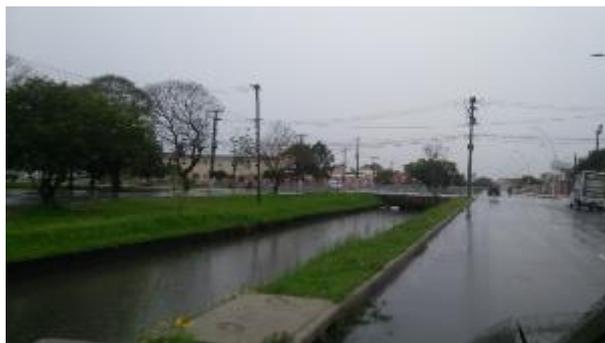
Nos dias 29/09/2018 e 30/09/2018 os resíduos não foram retirados das grades devido a ocorrência de fortes chuvas que atingiram a cidade e ocasionaram a falta de energia elétrica na Casa de Bombas do Anglo e a elevação do nível do canal, impossibilitando o trabalho (Figura 20 **Figura 20**).

Figura 20: Situação do Canal do Pepino no dia 01/10/2018 às 11:44 horas, na Avenida Presidente Juscelino Kubitschek de Oliveira, entre as ruas General Neto e Barão de Butuí.

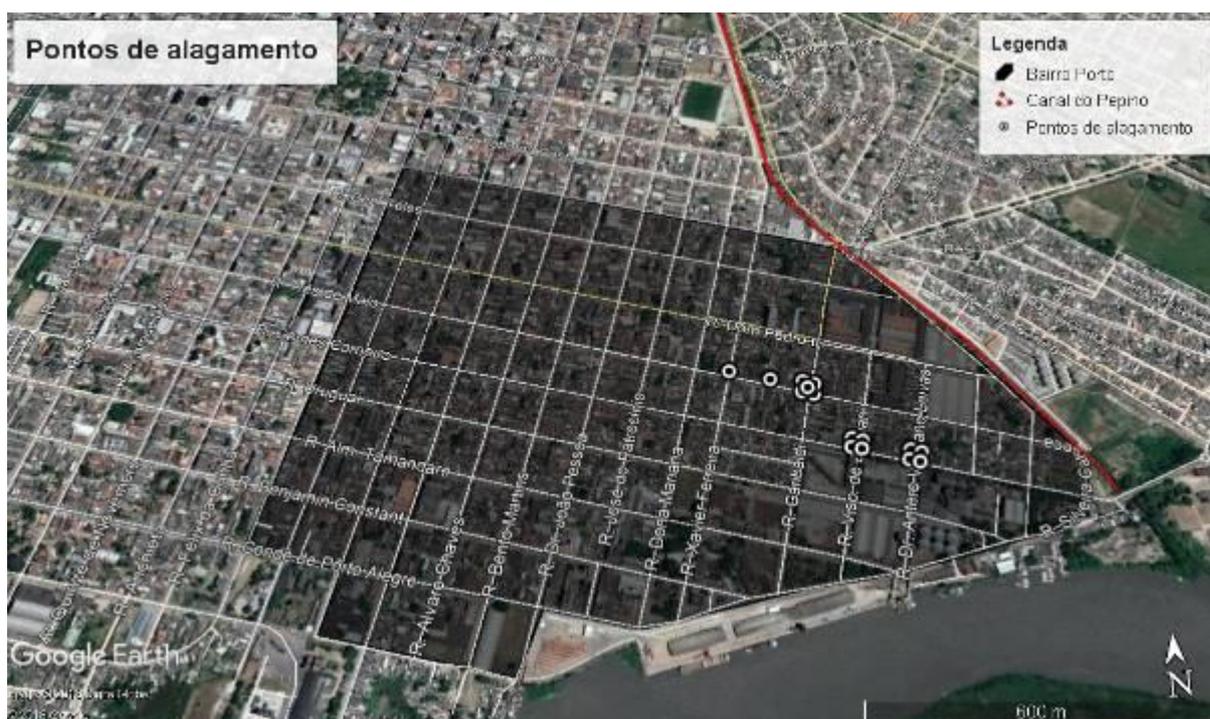
No estudo realizado por Sell et al. (2015), foram identificados pontos de alagamentos no bairro Porto (Figura 21), sendo dois deles na rua Gomes Carneiro esquina com a rua Dr. Antero Vitório Leivas e Visconde de Jaguarí. E outros dois pontos na rua Três de Maio, na esquina das ruas Garibaldi e Xavier Ferreira. O estudo de Sell et al. (2015) teve como base para identificar estes pontos de

alagamentos a topografia e a hidrografia da cidade de Pelotas, obtidos junto à Prefeitura Municipal de Pelotas, e a indicação dos principais pontos de alagamentos na cidade, associando ainda o grau de urbanização. Os autores verificaram que estes pontos de alagamentos estão associados à declividade que é praticamente nula e constante, além das cotas destes locais serem muito baixas o escoamento para o Canal do Pepino é lento.

Figura 21: Pontos de alagamentos identificados por Sell et al. (2015) no bairro Porto. Imagem obtida em 20/12/2016.

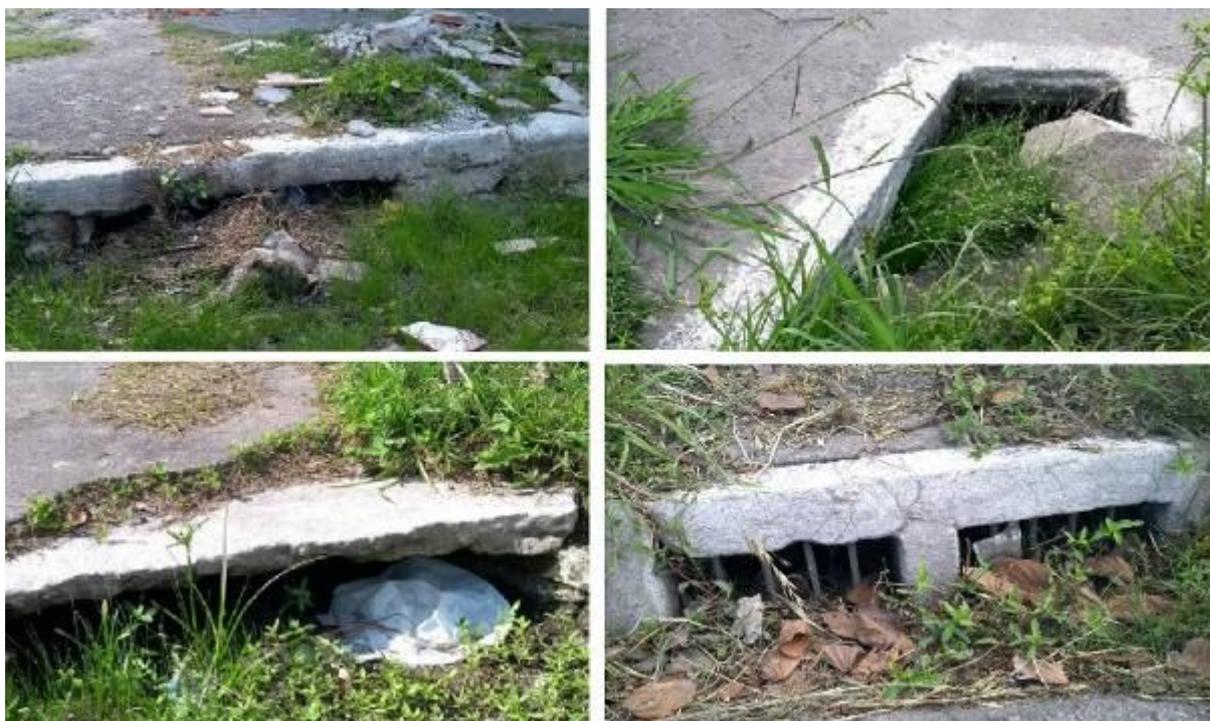
lobo. Em geral, as bocas de lobo destes pontos apresentaram-se em boas condições estruturais, no entanto, o acúmulo de vegetação pode diminuir suas vazões. Salienta-se que em períodos de precipitação intensa, o canal atinge maiores níveis, e o funcionamento das bombas auxiliam no escoamento das águas para o Canal São Gonçalo, possibilitando o escoamento das águas captadas pela rede de microdrenagem. Segundo informações pessoais do SANEP, este é também um dos fatores que motivaram a se manter o Canal do Pepino operando com o seu nível mínimo.

Figura 22: Bocas de lobo localizadas em alguns pontos de alagamentos no bairro Porto.

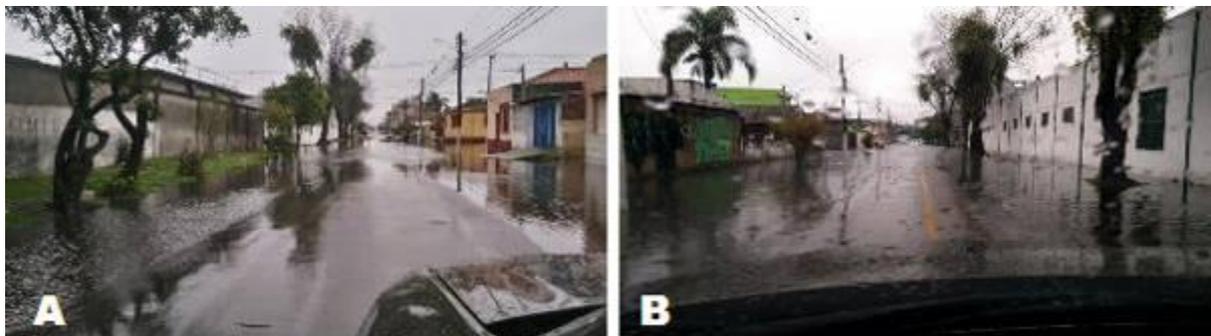
Figura 23: Ponto de alagamento no cruzamento das ruas Gomes Carneiro e Dr. Antero Vitoriano Leivas nos dias (A) 17/07/2018 e (B) 28/08/2018.

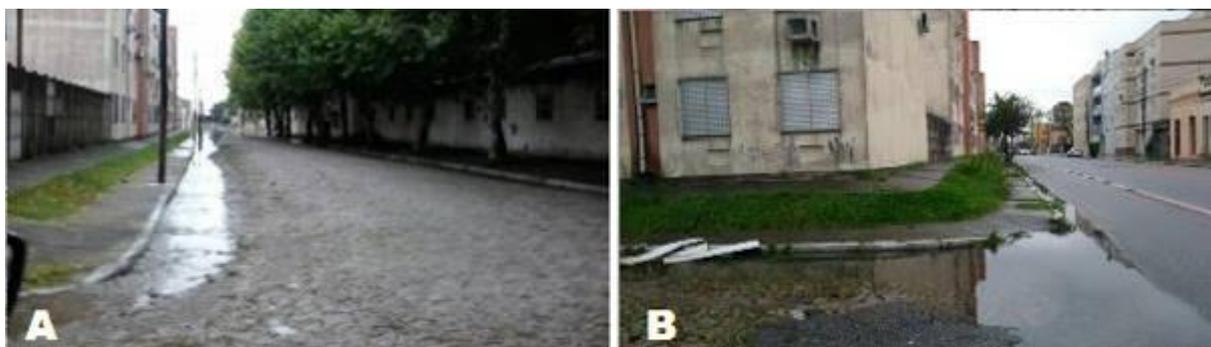
Figura 24: Ponto de alagamento no cruzamento das ruas Gomes Carneiro e Visconde de Jaguarí nos dias (A) 19/02/2015 e (B) 24/09/2018.

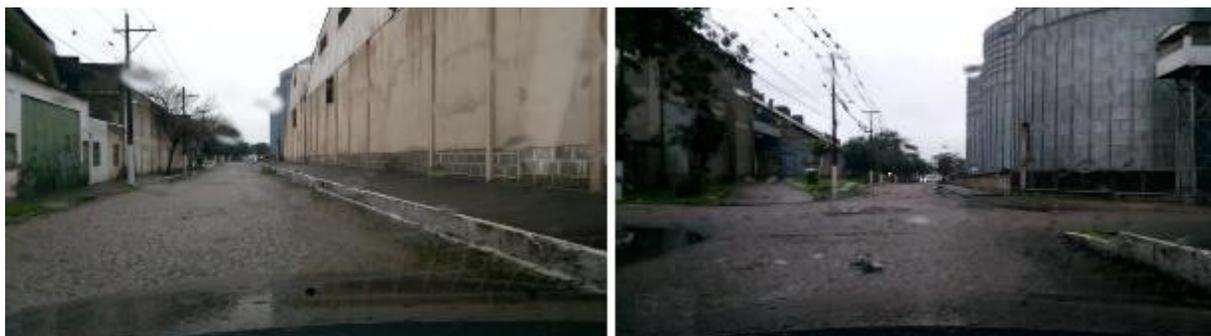
precipitação infiltra entre os blocos de paralelepípedo, diminuindo assim o escoamento superficial e a possibilidade de alagamentos (Figura 25).

Figura 25: Rua Uruguai sem problemas de alagamento no dia 17/07/2018.

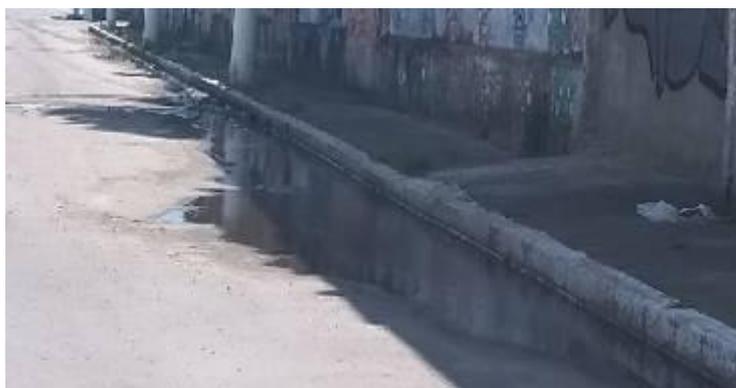
Em alguns pontos em que não havia dispositivos de microdrenagem ou estes sistemas estavam em condições inadequadas foi possível verificar que a água não tem para onde escoar ou escoar lentamente, e acaba se acumulando ao longo da sarjeta (Figura 26). Na Figura 27 é possível constatar que uma das bocas de lobo encontradas na rua Benjamin Constant necessita de reparos e de limpeza para a retirada dos resíduos orgânicos e da construção civil dispostos ao redor que em períodos de chuva podem ser carregados para o interior da boca de lobo.

Figura 26: Acúmulo de água na sarjeta na rua Benjamin Constant entre as ruas Visconde de Jaguarí e Dr. Antero Vitoriano Leivas.

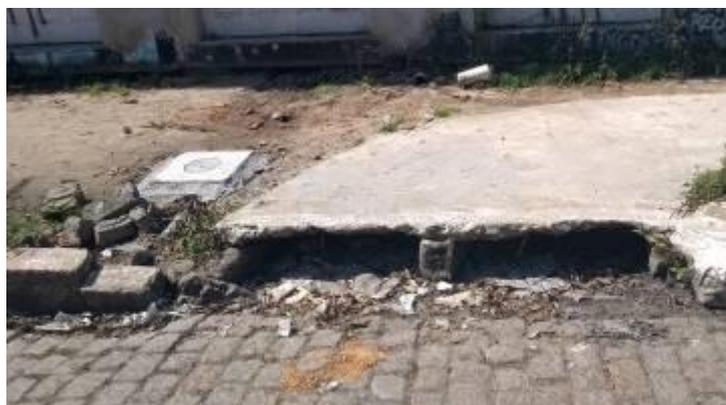
Figura 27: Boca de lobo localizada na rua Benjamin Constant esquina com a rua Álvaro Chaves.

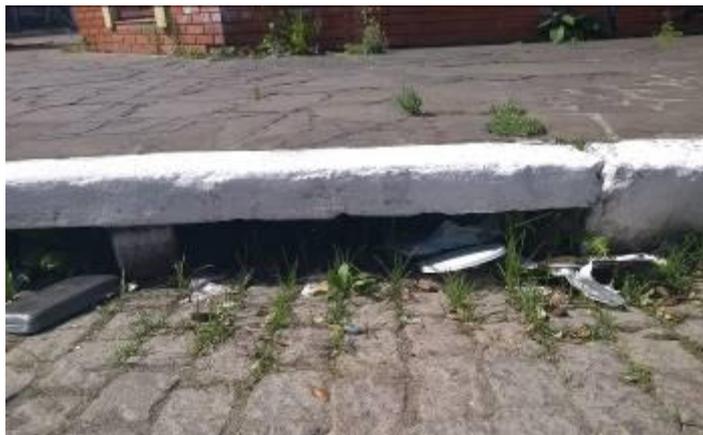
Em outra boca de lobo localizada na rua Benjamin Constant (Figura 28) foram identificados resíduos sólidos como bandeja isopor, encartes de lojas e sacolas plásticas, possivelmente descartados pela população. Embora estes resíduos não estejam obstruindo a entrada da boca coletora em sua totalidade, reduzem a capacidade de drenagem da água da chuva e podem ocasionar alagamentos, além de propiciar condições ideais para a proliferação de vetores de doenças.

Figura 28: Boca de lobo localizada na rua Benjamin Constant esquina com a rua Álvaro Chaves.

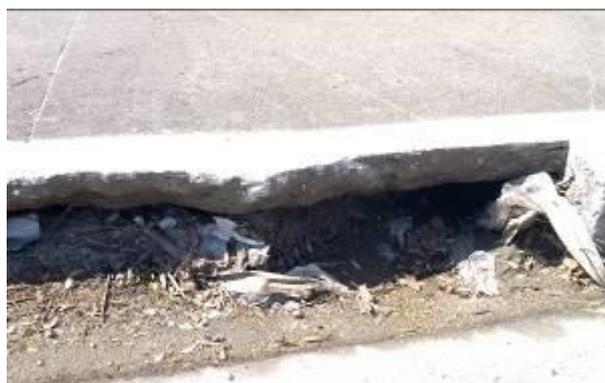
Nas bocas de lobo encontradas na rua Conde de Porto Alegre também foram verificados problemas nos microdrenos. Na Figura 29 é possível observar a boca coletora obstruída por resíduos sólidos como embalagens e copos plásticos, material orgânico (plantas, galhos e lodo) e inorgânico (areia). Em função disto, em dias de chuva é possível que o escoamento não ocorra ou ocorra com uma baixa vazão. Na Figura 30, observa-se a presença de embalagens e sacolas plásticas e sedimentos no interior da boca de lobo. Na Figura 31, apresenta-se a boca de lobo em que foi constatada a presença de lodo em grande quantidade obstruindo a entrada.

Figura 29: Boca de lobo obstruída na rua Conde de Porto Alegre esquina rua Santa Cruz.

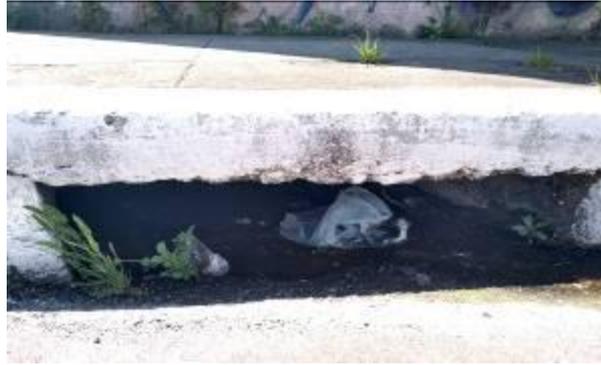
Figura 30: Boca de lobo na rua Conde de Porto Alegre esquina com a rua Garibaldi.

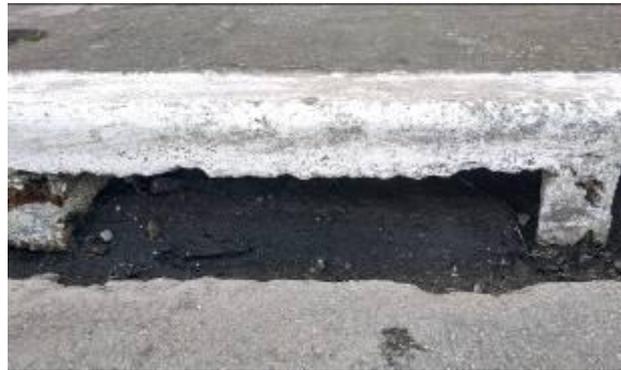
Figura 31: Boca de lobo na rua Conde de Porto Alegre esquina com a rua Garibaldi.

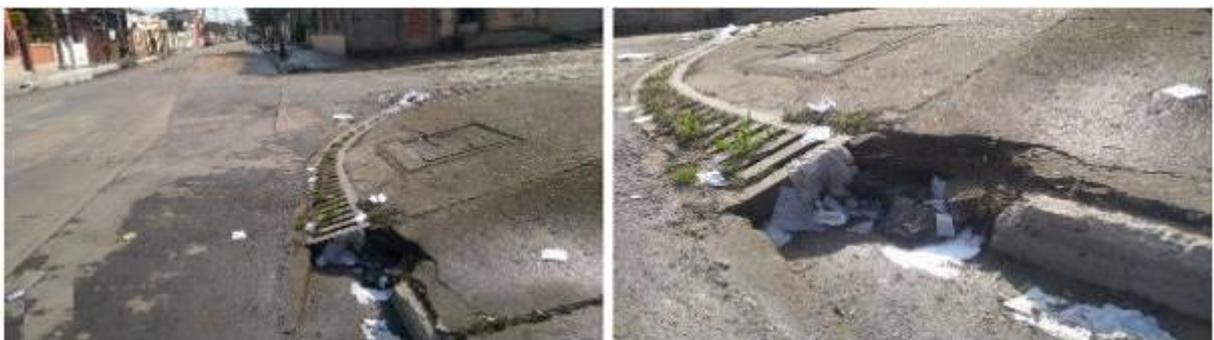
Na Figura 32, obtida no dia 18/07/2018, observa-se uma das bocas de lobo de sarjeta na área de estudo com grande quantidade de papel, sacos plásticos e algumas gramíneas obstruindo a boca coletora. Na ocasião de uma chuva antes da varrição estes resíduos impedem a boca de lobo de exercer adequadamente sua função, podendo causar alagamentos no local ou dificuldade de drenagem, causando inconvenientes aos moradores.

Figura 32: Bocas de lobo de sarjeta com a presença de resíduos.

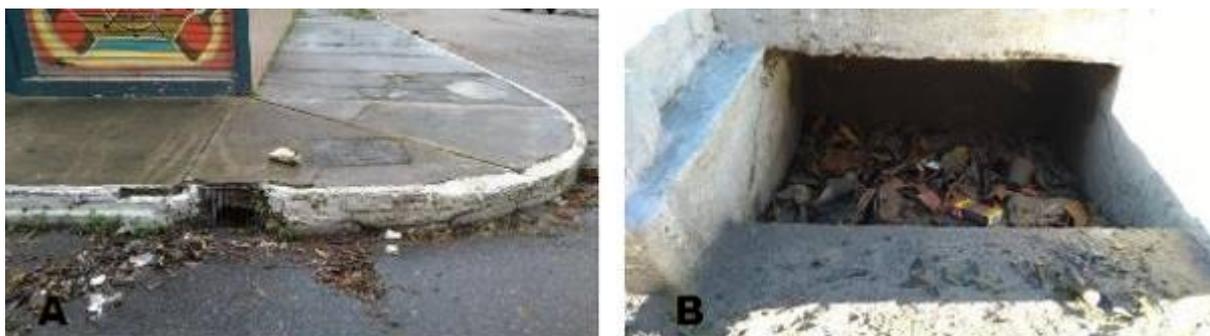
tamanho. Já na Figura 33B observa-se uma boca de lobo bastante distinta, com dimensões bem maiores e não possui grades, em ambas as imagens se observa grande quantidade de material orgânico e alguns resíduos sólidos possivelmente descartados de maneira inadequada pela população e que foram carreados para a boca de lobo antes da varrição no local.

Figura 33: (A) Boca de lobo com grade. (B) Boca de lobo de maior dimensão sem grade.

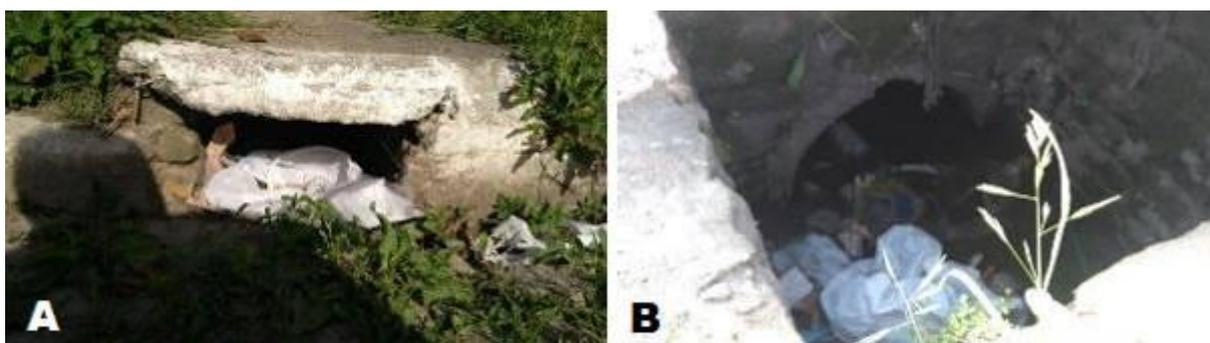
Figura 34: (A) Entrada da boca de lobo com resíduos. (B) Interior da boca de lobo com resíduos.

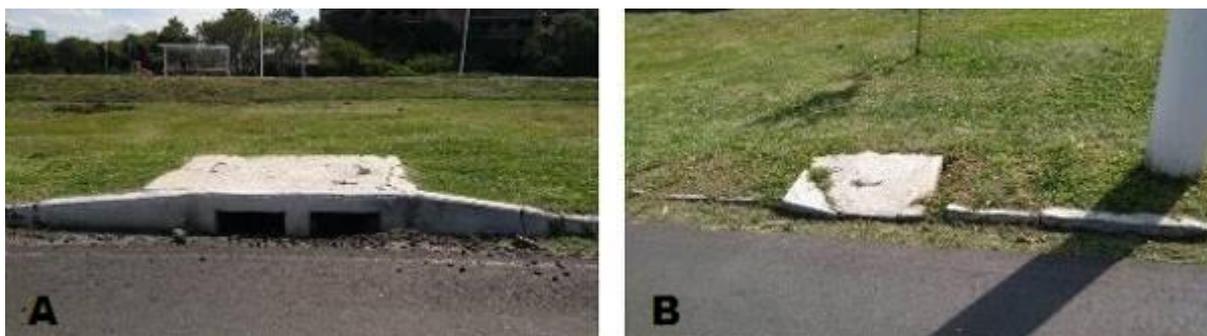
Figura 35: (A) Boca de lobo de guia dupla (B) boca de lobo obstruída pela tampa do bueiro.
