UNIVERSIDADE FEDERAL DE PELOTAS
Centro de Desenvolvimento Tecnológico
Curso de Graduação em Engenharia Hídrica

Trabalho de Conclusão de Curso

**Resíduos sólidos e drenagem urbana: Uma análise do Canal do Pepino e do
Bairro Porto, Pelotas/RS**

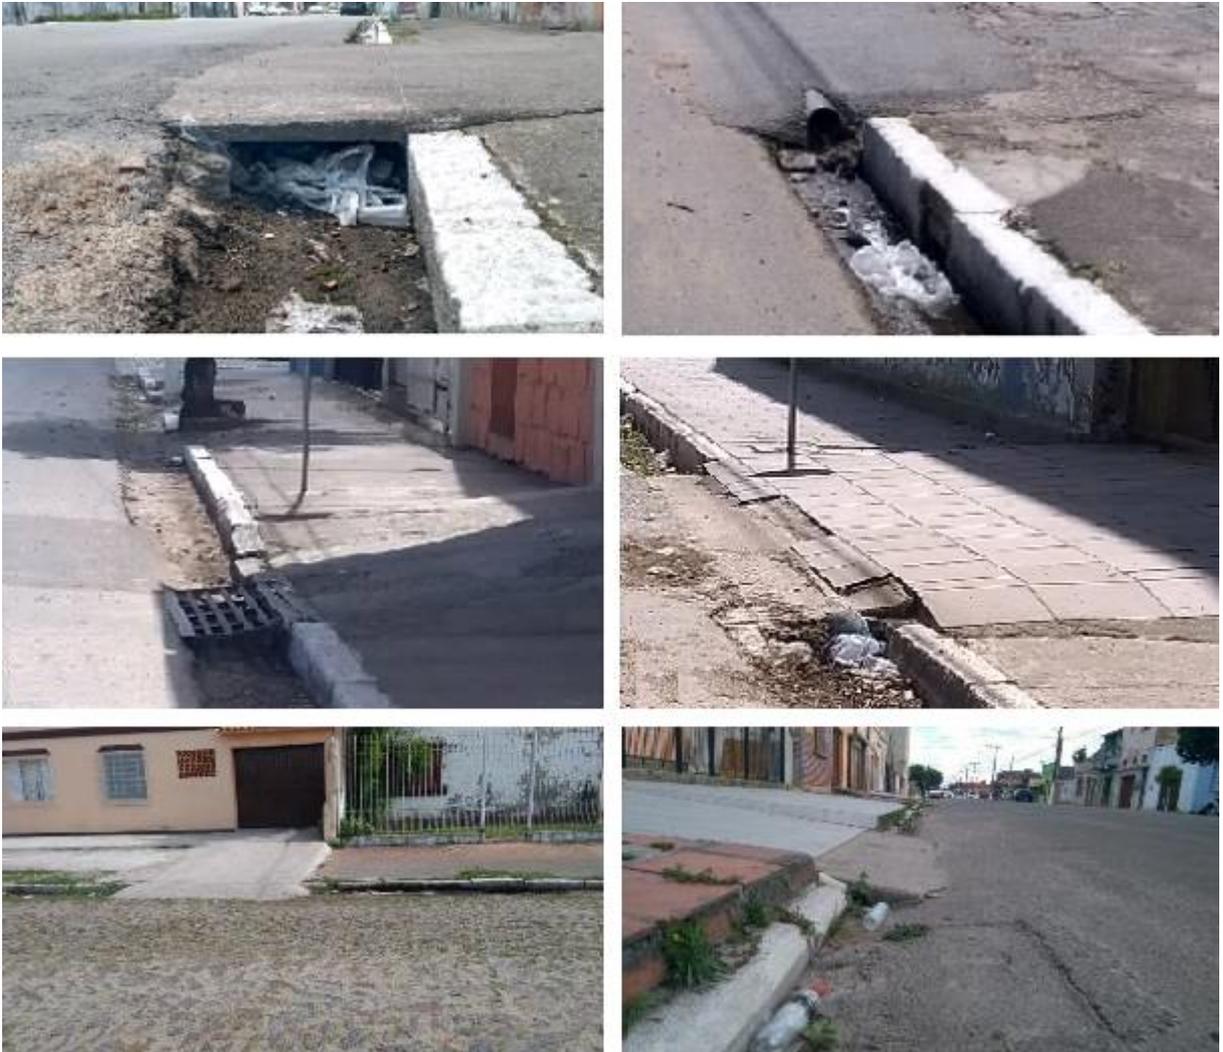
Figura 36: Rampas inadequadas observadas no bairro Porto.

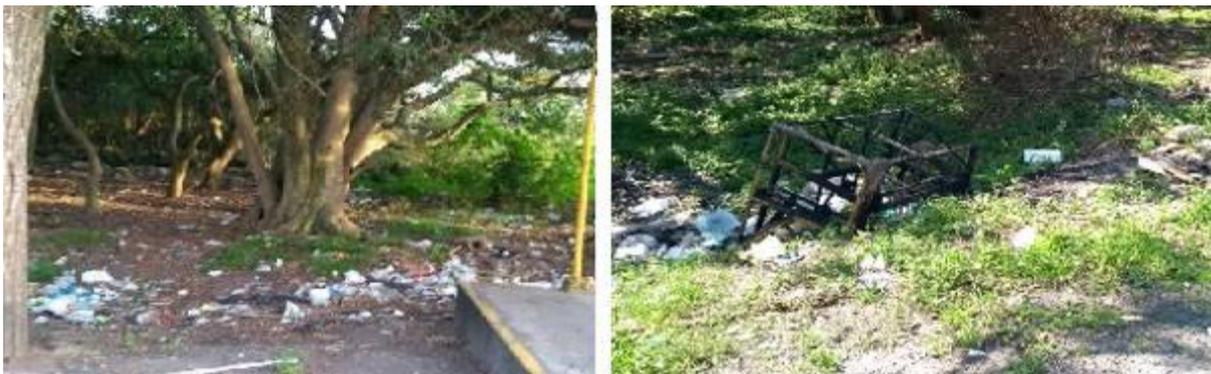
Figura 38: Ponto 1 de descarte irregular permanente de resíduos sólidos.

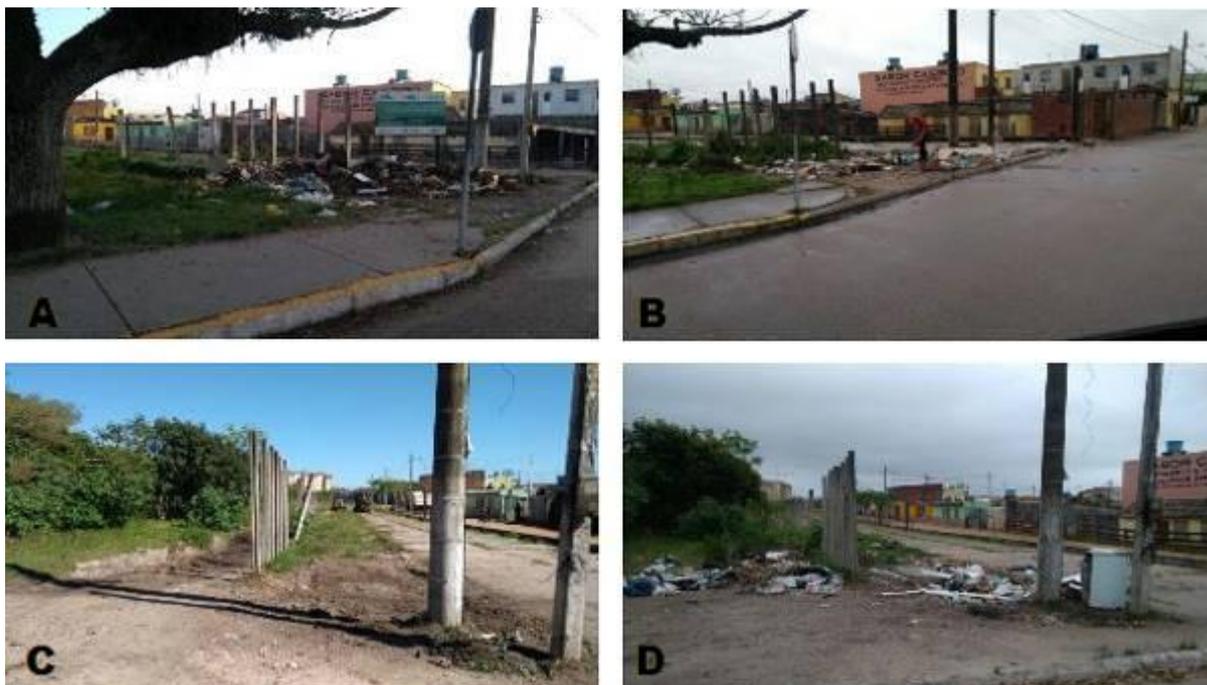
Figura 39: Ponto 2 de descarte irregular permanente de resíduos sólidos nos dias (A) 20/04/2018, (B) 24/09/2018, (C) 15/10/2018 e (D) 26/10/2018.

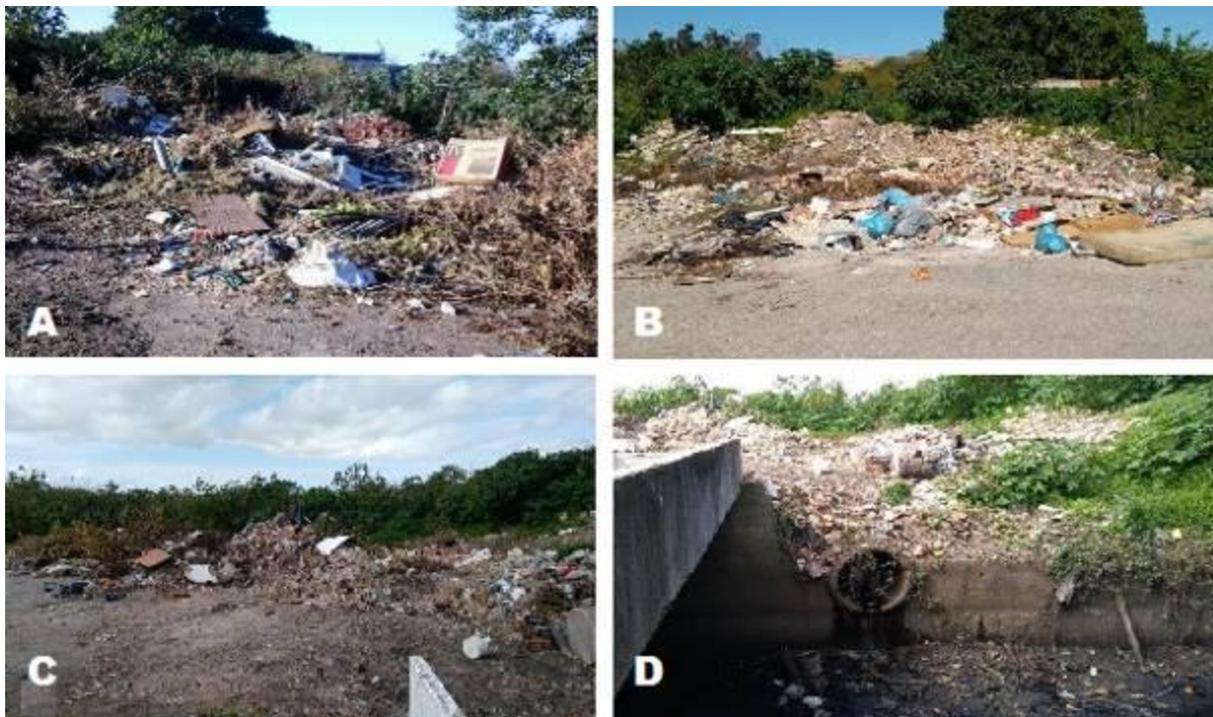
em função de deposição de resíduos que são carregados para o interior do canal principalmente em períodos de chuva (Figura 40D).

Figura 40: Ponto 3 de descarte irregular permanente de resíduos sólidos nos dias (A) 04/05/2018, (B) 06/09/2018, (C) 11/10/2018 e (D) 23/11/2018.

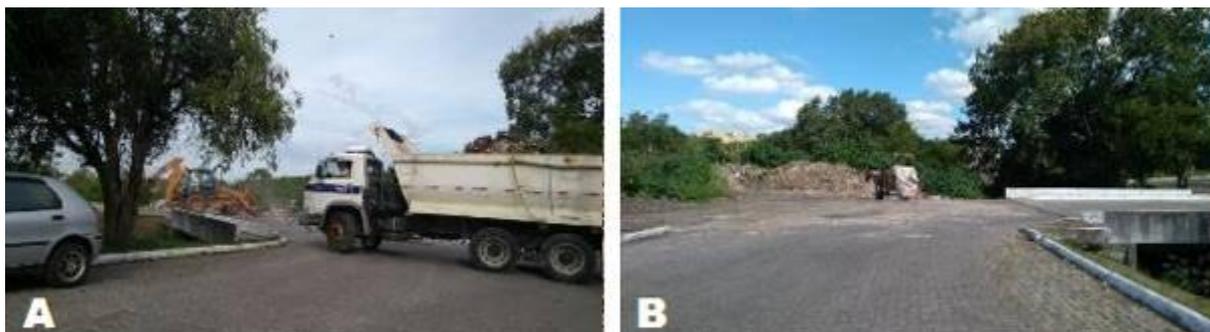
Figura 41: Ponto 3 de descarte irregular de resíduos sólidos.

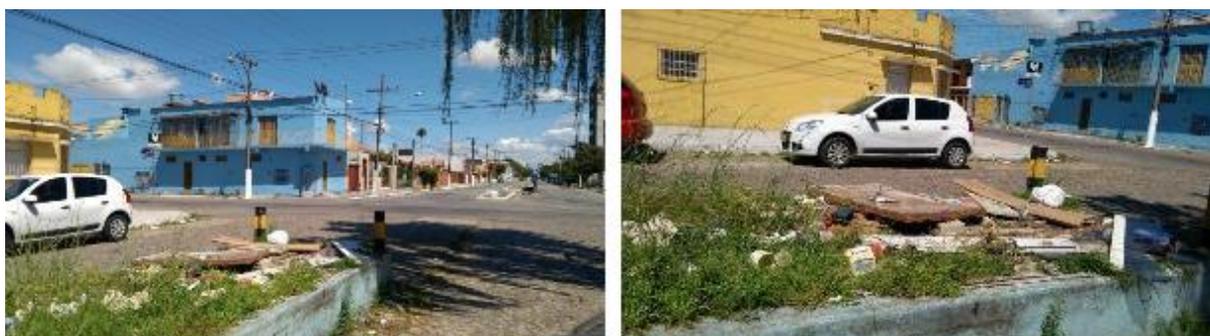
Figura 42: Ponto 4 de descarte irregular de resíduos sólidos.

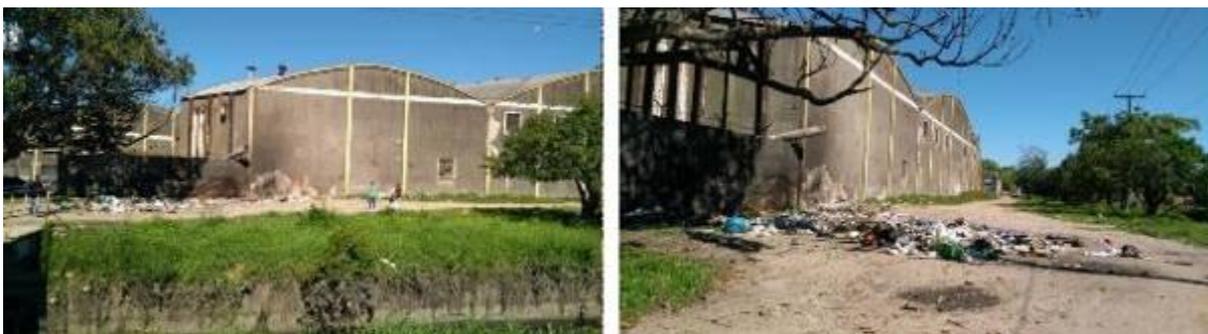
Figura 43: Ponto 5 de descarte irregular permanente de resíduos sólidos.

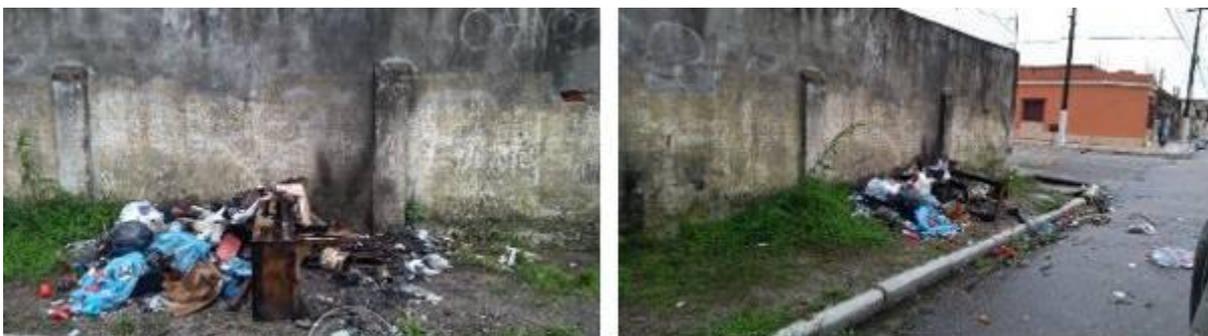
Figura 44: Ponto 6 de descarte irregular permanente de resíduos sólidos.

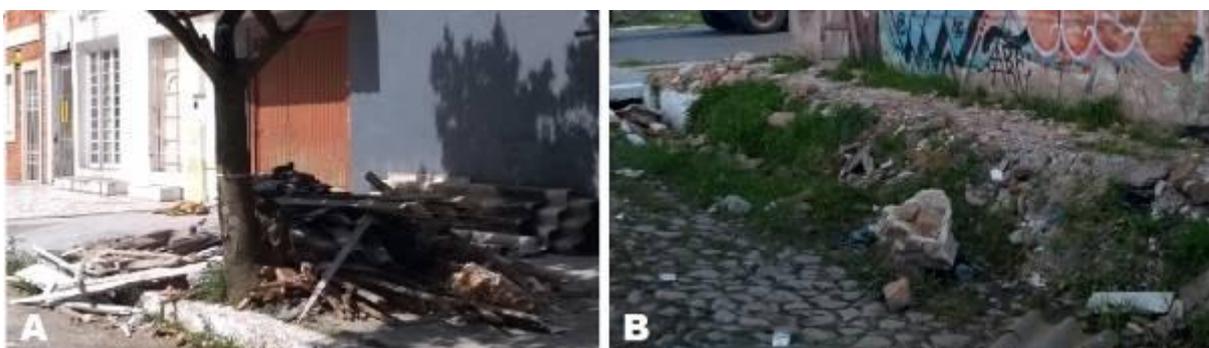
Figura 45: Descarte irregular de resíduos da construção civil.

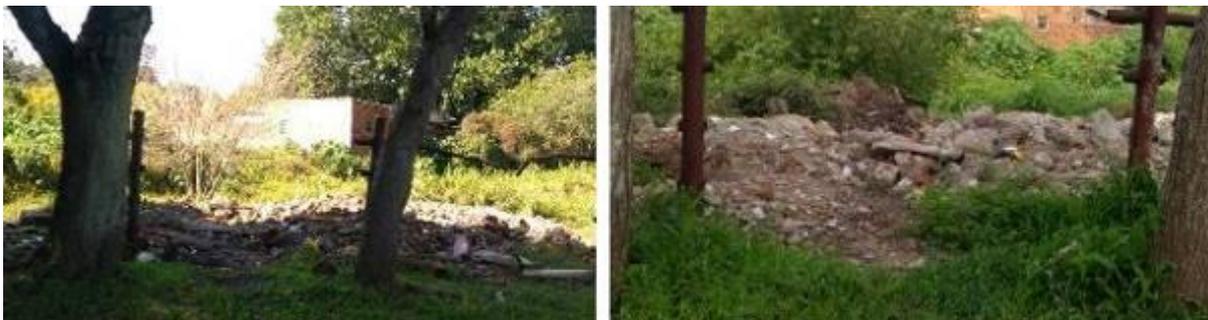
Figura 46: Ponto de descarte irregular de resíduos sólidos.

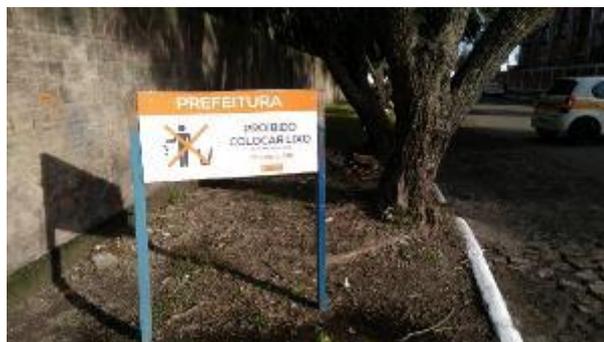
Na esquina das ruas Gomes Carneiro e Vereador Boaventura Barcelos a prefeitura colocou uma placa proibindo a colocação de resíduos naquele local (Figura 47).

Figura 47: Placa colocada pela prefeitura na esquina das ruas Gomes Carneiro e Vereador Boaventura Barcelos.

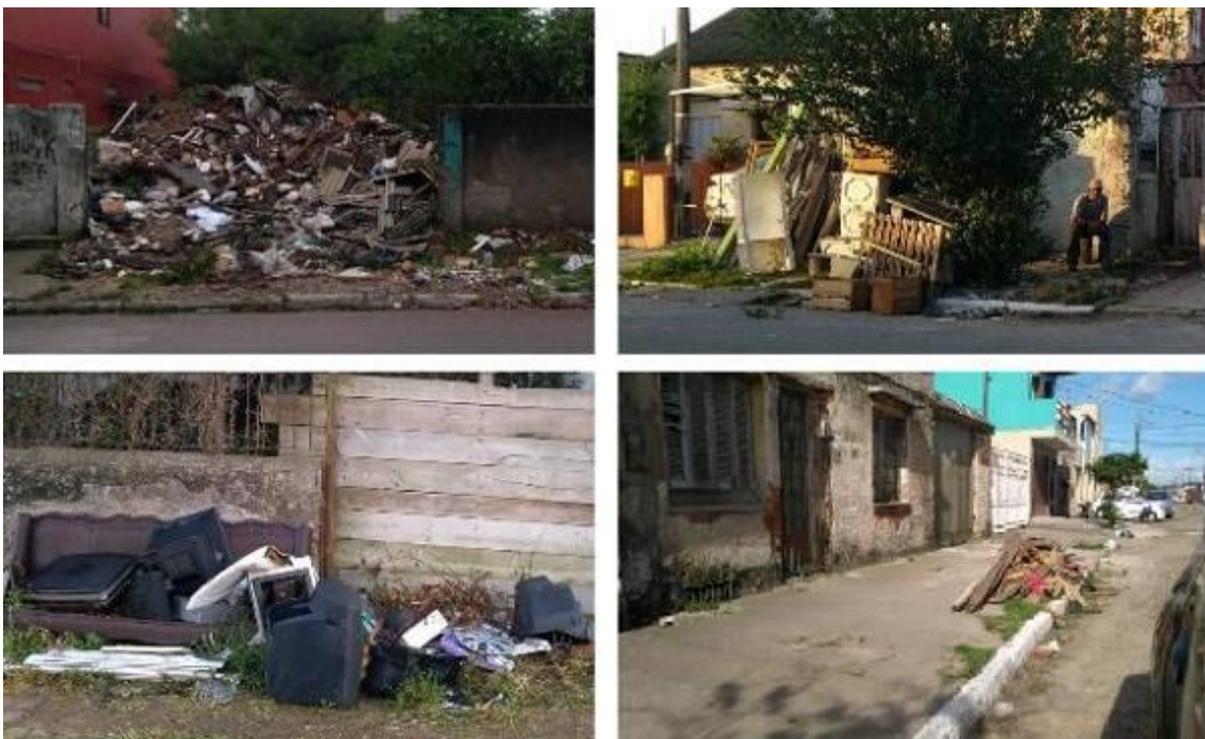
Figura 48: Descarte irregular de resíduos em terrenos, calçadas e vias.

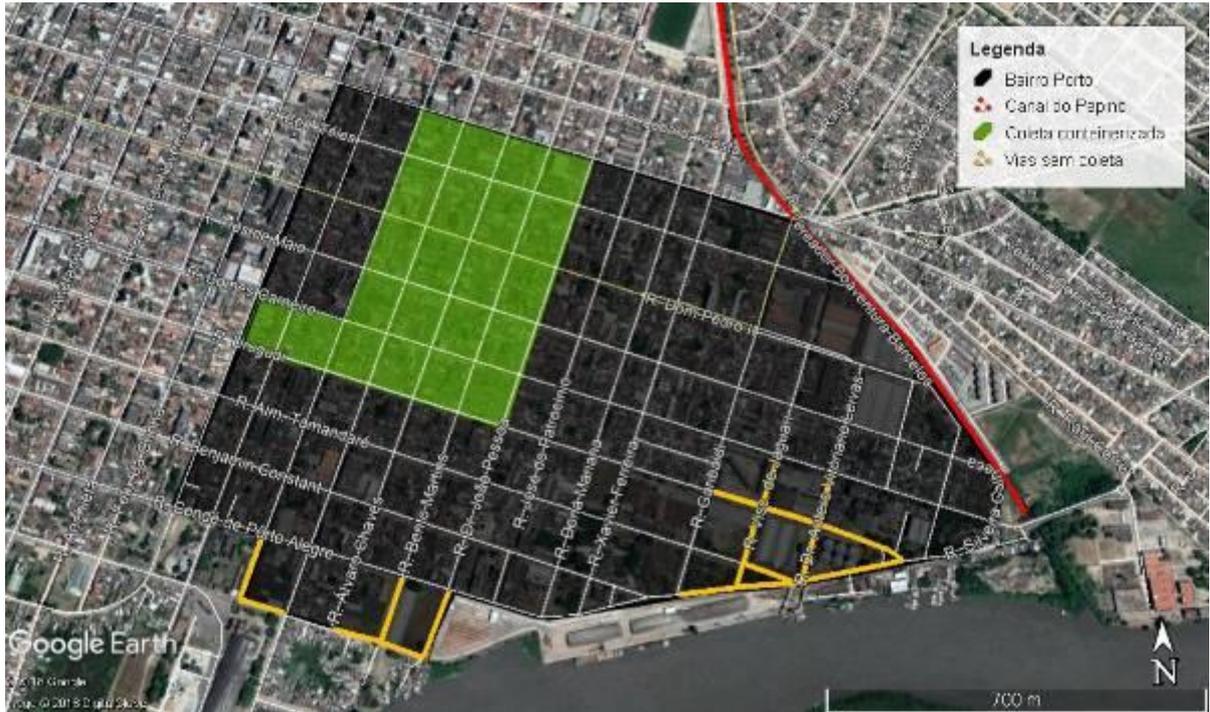
A coleta domiciliar convencional abrange o bairro Porto e tem uma frequência de três vezes por semana, nas segundas, quartas e sextas-feiras no turno da noite. Estes resíduos são encaminhados à Estação de Transbordo de Pelotas e posteriormente enviados ao Aterro de Candiota. A coleta seletiva atende o bairro nas quartas e sextas-feiras, coletando quatro grupos principais de resíduos: plástico, papel, vidro e metal, os quais são encaminhados para as Cooperativas de Catadores associadas à autarquia. Contudo, para ser eficiente a coleta seletiva tem como fator principal a participação consciente da comunidade. A coleta containerizada abrange apenas uma pequena parte do bairro, conforme a delimitação em verde na Figura 49 e as vias destacadas em amarelo não recebem nenhum tipo de coleta de resíduos.

Figura 49: Mapa de abrangência das coletas de resíduos.

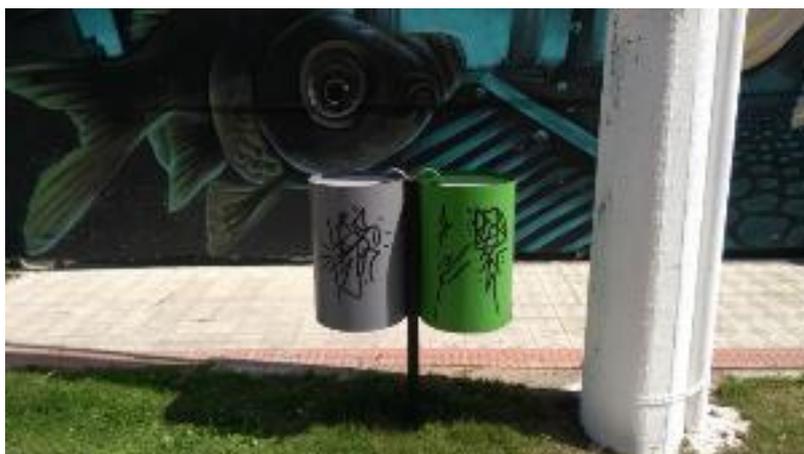
No percurso realizado no bairro Porto foram identificadas apenas 3 lixeiras públicas para resíduos recicláveis (verde) e não recicláveis (cinza) localizadas na rua Conde de Porto Alegre entre as ruas Dona Mariana e Dr. João Pessoa (Figura 50). Nas demais ruas não foram identificadas lixeiras públicas ou particulares, apenas contêineres exclusivos em alguns edifícios.

Figura 50: Lixeira pública na rua Conde de Porto Alegre entre as ruas Dona Mariana e Dr. João Pessoa.

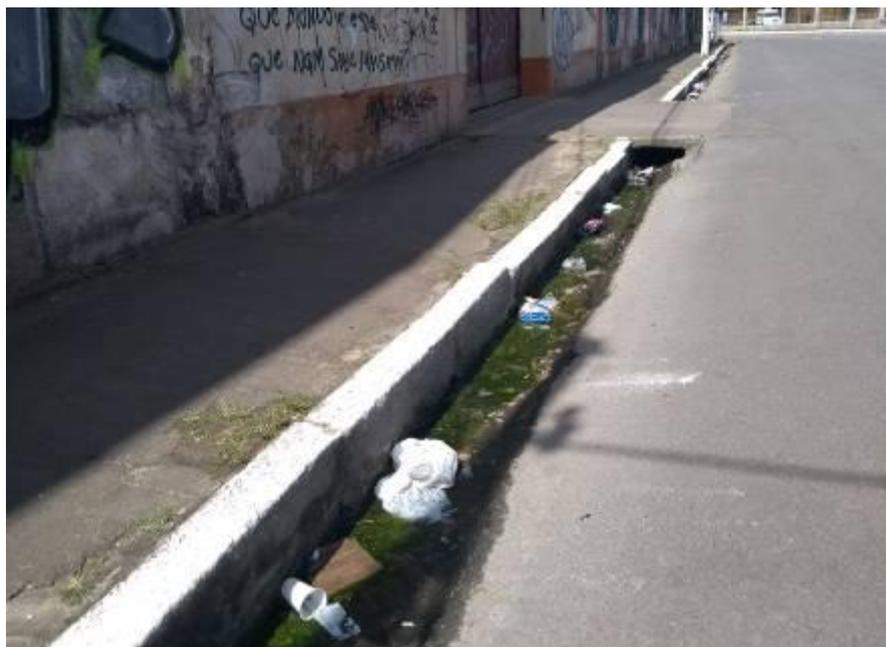
Figura 51: Resíduos sólidos na sarjeta.
