# **ANÁLISES DE ACIDENTES DO TRABALHO **FATAIS** NO RIO GRANDE DO SUL**

**A EXPERIÊNCIA DA SEÇÃO DE SEGURANÇA E SAÚDE DO TRABALHADOR - SEGUR**

**Ministério do Trabalho e Emprego  
Superintendência Regional do Trabalho e Emprego do Rio Grande do Sul**

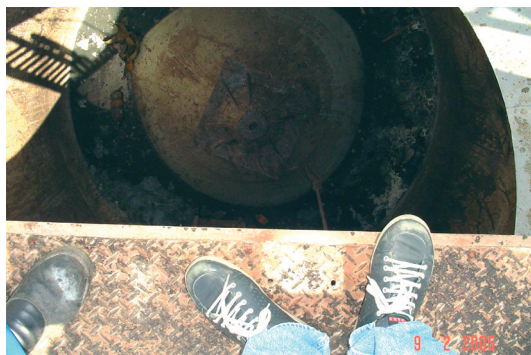
O tanque onde ocorreu o acidente faz parte de um conjunto que forma a Estação de Tratamento de Efluentes da empresa, que fabrica óleo vegetal. Trata-se de um tanque reator, ou seja, uma unidade onde a matéria orgânica é degradada parcialmente por bactérias anaeróbicas, formando gás sulfídrico. O tanque de fibra é cilíndrico, medindo 5m de altura por 3m de diâmetro, tendo, a aproximadamente 20cm do chão, uma saída de emergência do líquido com boca de 3 polegadas de diâmetro. Na parte superior, o reator é fechado por um dispositivo cônico de diâmetro inferior ao do tanque, que permanece flutuando sobre o lodo. Esse cone, originalmente, era suspenso por tirantes de aço carbono, que estavam rompidos já havia algum tempo.

Dois dias antes do acidente foi notado um vazamento no cano de saída de emergência do líquido, que estava trincado. Para fazer a sua manutenção e a do cone, cujos tirantes estavam rompidos, iniciou-se o esvaziamento do reator, inclusive com o uso de uma bomba de sucção. No dia do acidente (2/2/2005) foi necessário fazer a limpeza interna do reator para dissolver os grumos de lodo que ainda obstruíam a saída de emergência, e isso foi feito com jateamento de água.

Figura 3: Dispositivo cônico, ao fundo

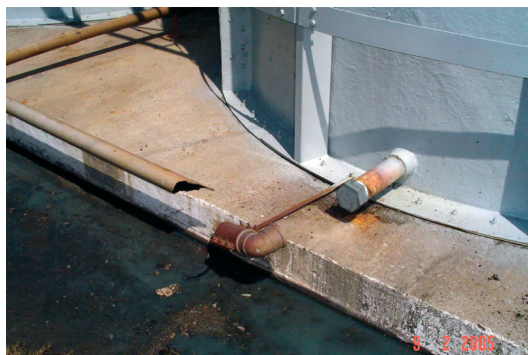
O acidente do trabalho ocorreu devido ao inadequado gerenciamento da atividade e à falta de manutenção preventiva dos tirantes de aço carbono do cone existente no tanque de efluentes. A atividade não foi adequadamente planejada, os riscos não foram adequadamente identificados, os trabalhadores não foram capacitados para a entrada em espaços confinados, não foi feito monitoramento contínuo da concentração de contaminantes e do percentual de oxigênio, não foi providenciado sistema de ventilação, não foram fornecidos os EPIs necessários e não foi emitida a Permissão de Entrada e Trabalho (PET) para liberação do serviço.

Figura 4: Cano de saída de líquidos

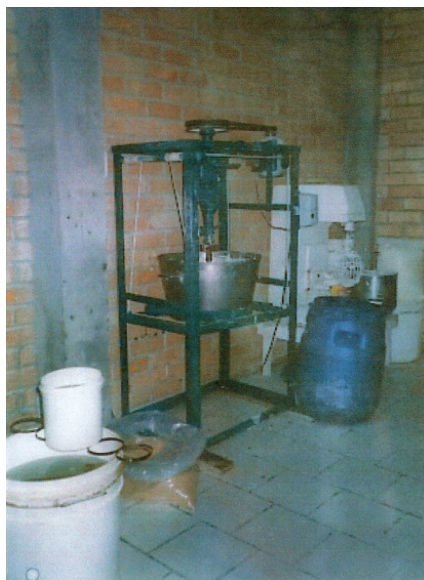
O acidente ocorreu em uma fábrica de produtos alimentícios no momento em que o adolescente estava limpando o piso de um dos setores do estabelecimento. O setor possui 40m<sup>2</sup>, iluminação artificial, piso de cerâmica lavável e ventilação artificial. A máquina envolvida no acidente do trabalho fatal é denominada “batedeira elétrica de massa de mandolate”. É composta por um tacho, comando elétrico, caixa de redução, mesa para o tacho, pá misturadora, polias e um motor elétrico de 2hp. Esta máquina, fabricada artesanalmente, não possui nota fiscal, foi adquirida há mais de cinco anos, pesa cerca de 100kg, tem uma altura de 1,60m e uma largura de cerca de 90cm e repousa sobre um estrado de madeira.

Figura 1: Máquina bateadeira

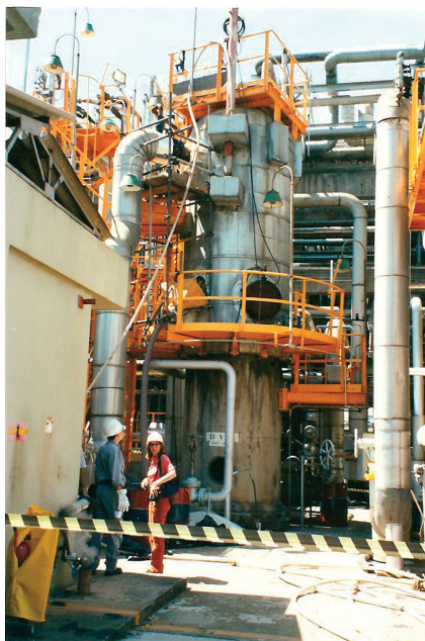
Figura 1: Vista do vaso secador

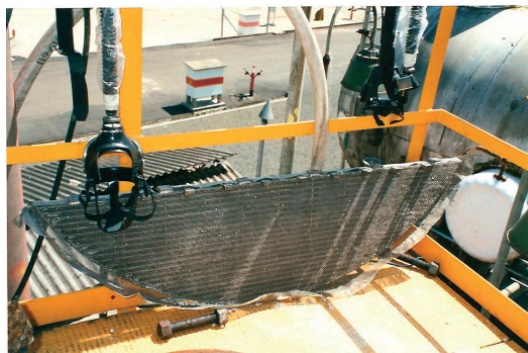
Figura 3: Segmento menor da grade, com 58,5kg em forma de meia-lua, retirado do interior do vaso

4. Em conversação mantida com o técnico de operação da empresa contratante, Sr. E, o Sr. A foi orientado a suspender os trabalhos. O Sr. A, então, acercou-se da boca de visita (obstruída parcialmente pelo segmento da grade, escorada no distribuidor e com sua extremidade superior encostada na face interna da boca de visita e sua extremidade inferior apoiada na peneira molecular), na intenção de alcançar o conjunto auxiliar de fuga ao Sr. C, que estava no topo do vaso, fora do mesmo. Foi ponderado pelo Sr. C que seria impossível sair pela boca de visita, pois se encontrava obstruída pela grade.

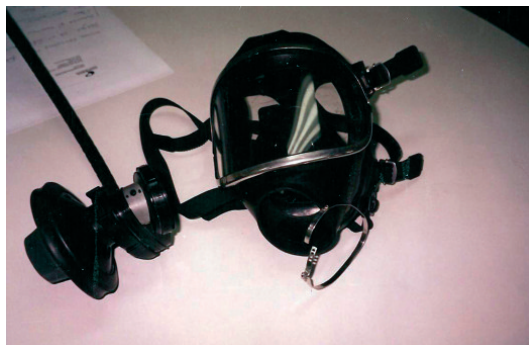
vinete minutos, entre a efetiva constatação do acidente do Sr. A e a entrada do integrante da equipe de emergência, Sr. G, o qual passou a examinar a vítima, constatando que o Sr. A estava usando a máscara visão panorâmica e a mascarilha, porém sem a válvula de demanda. O conjunto auxiliar de fuga (que pesa cerca de 6kg) e as cintas, conectados à mangueira de ar mandado, estavam do lado oposto do rosto do Sr. A., havendo ruído de ar escapando da válvula de demanda, que estava conectada ao conjunto de ar mandado. A vítima não apresentava pulso. A vítima foi içada para fora do vaso e estendida no topo do mesmo, onde foi ministrada a massagem cardíaca, sem lograr êxito. Teve óbito em 19.11.2001, por volta das 19h45min. No momento do resgate da vítima, não havia sido recolhida a abraçadeira que firma o conjunto da válvula de demanda à máscara visão panorâmica. A equipe do pessoal da empresa contratante que investigou o acidente constatou que estava faltando, também, “uma peça metálica que fica presa pela abraçadeira, na parte frontal da máscara, cuja função é de servir de batente para o movimento ascendente da mesma”. O conjunto auxiliar de fuga foi encontrado vazio, com a válvula totalmente aberta. A abraçadeira, que é do tipo apertada mediante pressão (sem parafuso) e que firma o conjunto da válvula de demanda à máscara visão panorâmica, foi encontrada no dia 27.11.2001, junto à peneira molecular que havia sido drenada do vaso, após a liberação do mesmo, interdita anteriormente pela fiscalização do MTE, conforme Figura 6. A peça metálica, antes referida, foi encontrada na plataforma, fora do vaso. Provavelmente estava presa nas vestes da vítima ou teria caído da sua máscara, ao ser atendida para primeiros socorros.

Figura 6: Abraçadeira desconectada da máscara VP

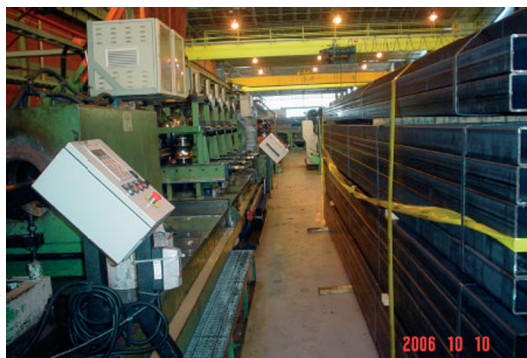
Figura 1: Local de ocorrência do acidente, setor de formação de tubos de aço carbono, ao lado da máquina formadora de tubos, equipamento em manutenção e regulagem no dia do acidente

como máquinas formadoras, rebarbadeiras, serras, plaina, mandrilhadora e uma área de montagem. A planta baixa com o leiaute do pavilhão apresenta áreas específicas para a estocagem de tubos e uma área de expedição de produtos acabados. Em linhas gerais, constatamos a exigüidade de espaços neste pavilhão, especialmente no tocante à adequada distância intermáquinas e bancadas.

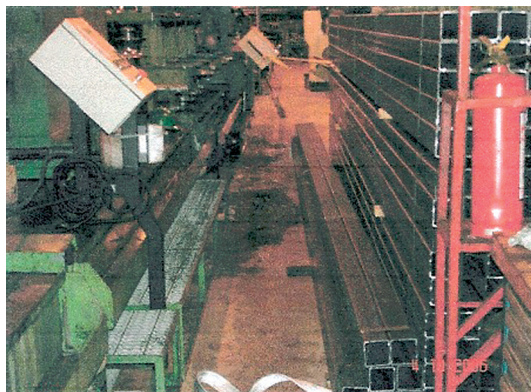
rolante. Inicia a ascensão dos amarrados. Este movimento provoca oscilação e desequilíbrio em um dos amarrados de dez tubos voltado para a máquina formadora, que compõe a pilha. O amarrado tomba sobre a área de operação da máquina formadora de tubos e sobre os trabalhadores.

Figura 6: Cedida pela empresa, foto colhida no dia do acidente. Pode-se observar a posição do empilhamento de amarrados de tubos de aço carbono, com perfil quadrado

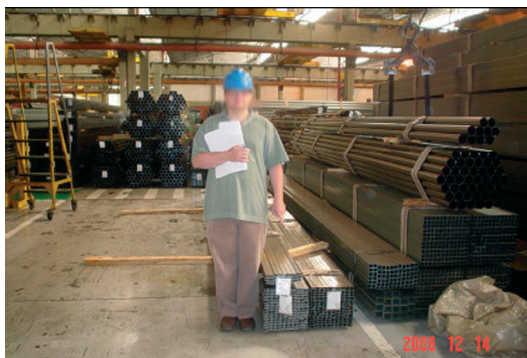
h) Estocagem de materiais inadequada/insegura/perigosa. A prática gerencial da empresa, por alegada restrição do espaço de estocagem existente, incentiva, permite e tolera a colocação de materiais e produtos acabados em áreas de circulação e/ou de operação de máquinas e equipamentos, mesmo após o acidente, estando em conflito com o disposto nos itens 12.1.2, 12.1.3, 12.1.5, 12.1.6, 12.1.7 da NR 12 do MTE. Cumpre observar que, após o acidente, a empresa alterou sua “Instrução técnica para armazenagem de tubos em geral”, acrescentando pará-

Figura 7: Observe-se a existência de amarrados de tubos fora de área própria de estocagem, mesmo após o acidente

grafo referente a espaços de armazenagem de tubos. Conforme constatamos em inspeção, na prática esta instrução não é observada;

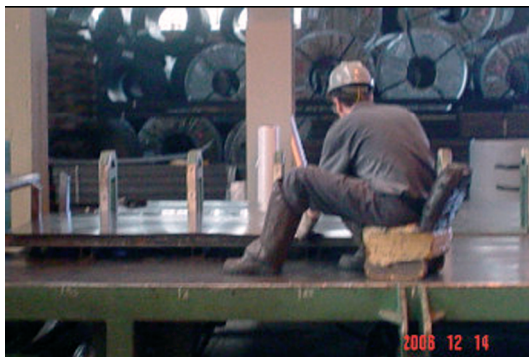
Figura 8: Outra situação encontrada na empresa, em que a presença de situações como o “homem-batente” de chapas metálicas, no setor de produção da empresa, pode comprometer os alegados esforços em busca de um ambiente sadio

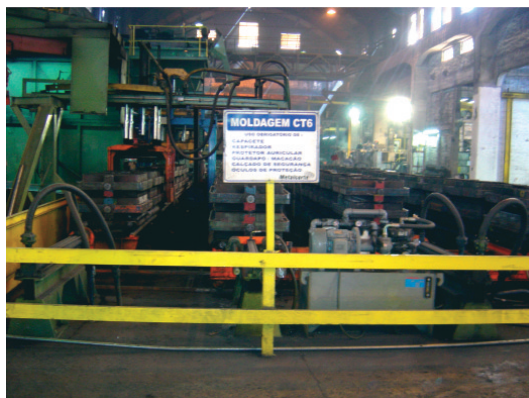
Figura 2: Vista frontal da linha de moldagem no dia 8/3/2005. Perímetro desguarnecido de proteção (barreira física ou equipamentos eletrosensitivos de segurança para detecção de aproximação de pessoas)

Os sensores utilizados na linha são sensores indutivos de proximidade para automação, que visam a detectar a presença das caixas, em nada se relacionando aos equipamentos eletro-sensitivos para detecção através da aproximação de segurança de pessoas.

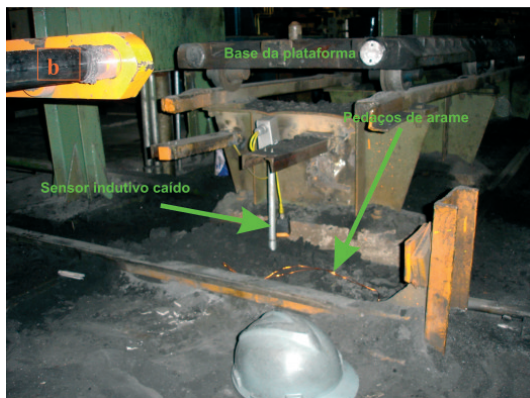
Figura 5: Foto do local colhido logo após o acidente, pelo SESMT da empresa.  
b- cilindro hidráulico de amortecimento

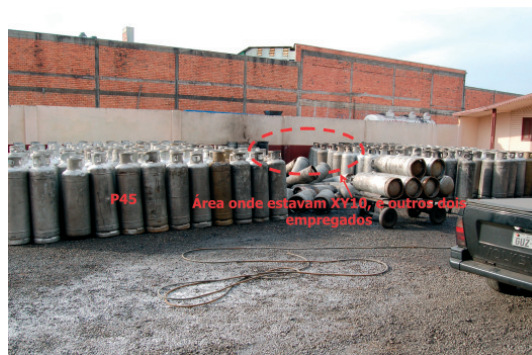
O GLP liberado ficou junto ao solo e, conforme relatos, com esmerilhadeira(s) funcionando no interior/na borda do galpão da empresa (onde se realizavam atividades em botijões P45), uma faísca muito provavelmente foi iniciadora desse incêndio (*flash fire*), que atingiu os trabalhadores que laboravam nessa parte lateral do pátio da empresa.

Figura 6: Área do primeiro acidente

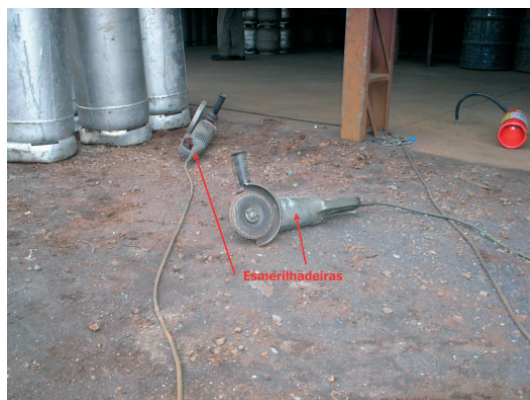
Figura 7: Esmerilhadeiras e sua localização (próximas ao pavilhão).  
Foto cedida pelo Corpo de Bombeiros

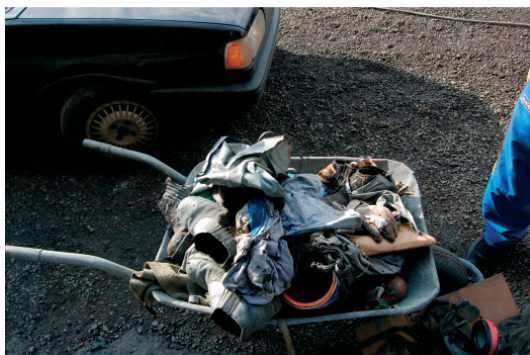
Figura 10: Roupas e EPIs dos trabalhadores atingidos pelo incêndio

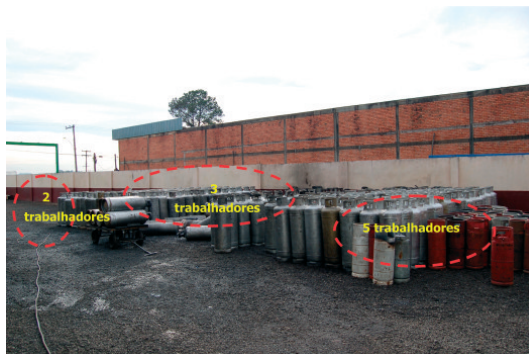
Tendo em vista a presença de GLP acumulado junto ao solo e na região entre os botijões, na faixa entre os Limites Inferior e Superior de Explosividade (“zona rica”), sob uma temperatura ambiente de aproximadamente 28° C, naquele dia, qualquer fonte de ignição (seja de natureza eletrostática ou até mesmo uma pequena faísca ou fonte quente, decorrente de contatos metálicos) pode ter sido a fonte geradora do incêndio, considerando-se a hipótese de que não houve fonte de ignição “tradicional” (faísca de esmerilhadeira, soldagem etc.) e a impossibilidade de, por exemplo, uma fonte externa ter vindo de trás do muro.

Figura 11: Área (aproximada) com GLP no ar e principalmente junto ao solo, decorrente da decantação e desgaseificação dos P45 e P20

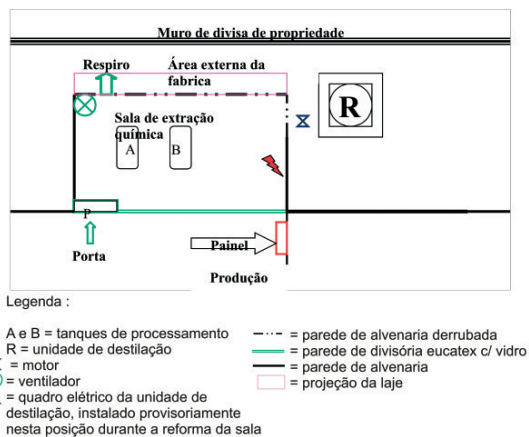
Figura 1: Desenho esquemático da sala de extração química

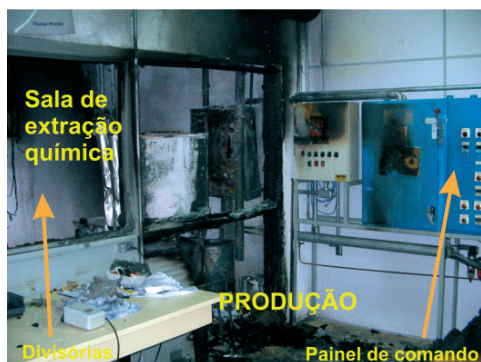
Figura 2: Painel de comando do setor de extração química logo após o acidente

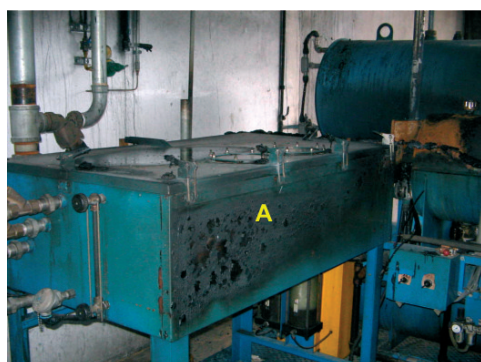
Figura 3: Painel de comando do setor de extração química logo após o acidente

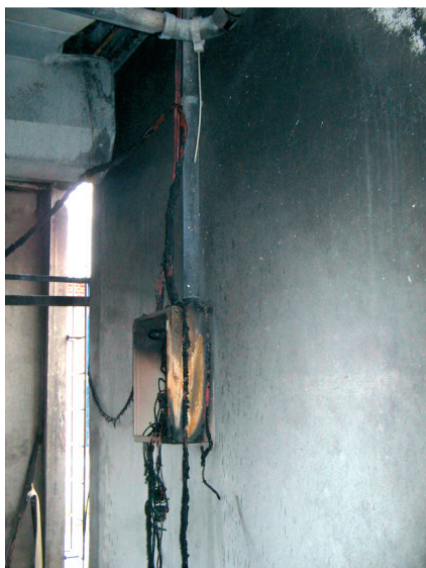
Figura 5: Quadro elétrico interno da sala de extração química

quadro elétrico da unidade de destilação que se encontrava no interior da sala durante a reforma, pois havia sido deslocado de sua posição original devido à derrubada da parede onde se encontrava instalado (pelo lado externo), provocando a explosão e fogo, uma vez que a sala estava impregnada de vapores de solvente, formando uma atmosfera explosiva em contato com faísca elétrica (fonte de ignição). Os trabalhadores sofreram queimaduras internas e externas.

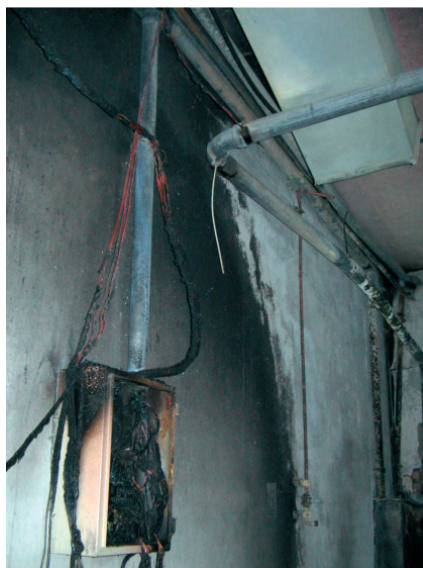
Figura 6: Detalhe do quadro elétrico

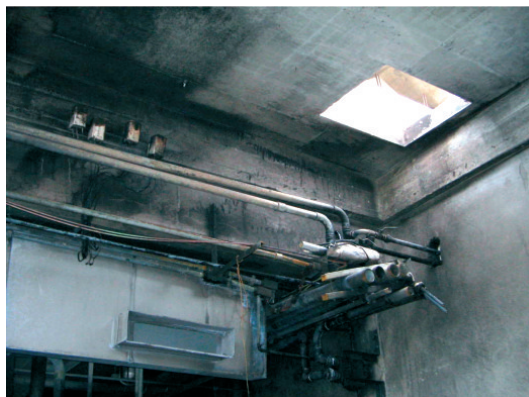
Apesar do circuito de reaproveitamento do solvente, parte do solvente volatilizado se perde na atmosfera, sendo necessária a reposição de 600 litros por semana. Um respiro, para equalização de pressão e fuga do solvente volatilizado para a atmosfera, está instalado na parede de alvenaria oposta a porta de entrada.

Figura 10: Duto de respiro

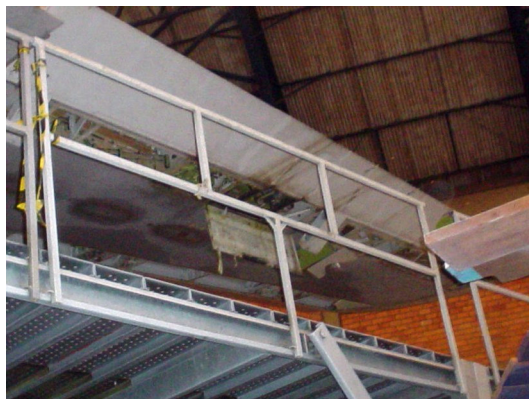
Figura 4: Vista detalhada do local de instalação, na asa direita, dos sensores pelos trabalhadores (reconstituição)

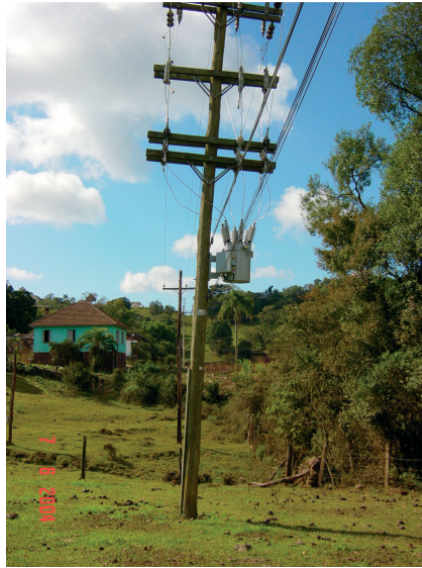
Figura 1: Local de ocorrência do acidente, com visão do poste e religador A

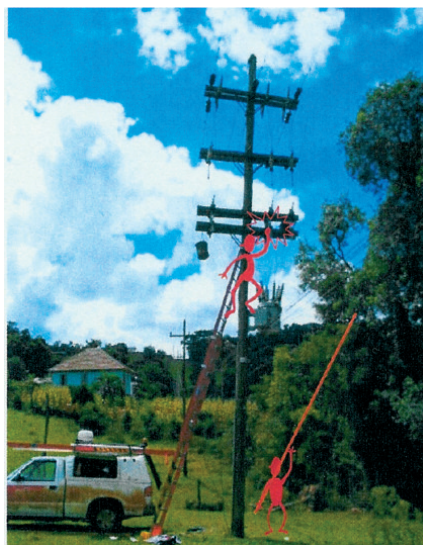
Figura 3: Provável posição de contato da vítima, segundo versão apresentada pela empresa em documentação encaminhada à SRTE/RS

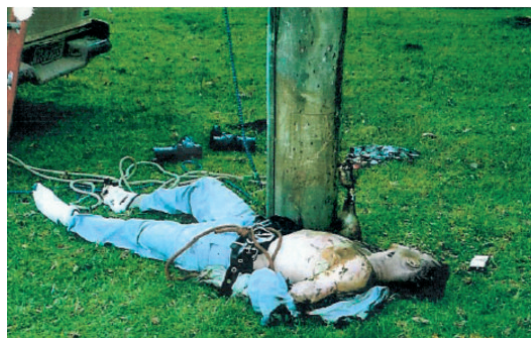
Figura 4: Posição em que foi encontrado o corpo da vítima. Todos os esforços devem ser depreendidos para evitarmos eventos com estas conseqüências

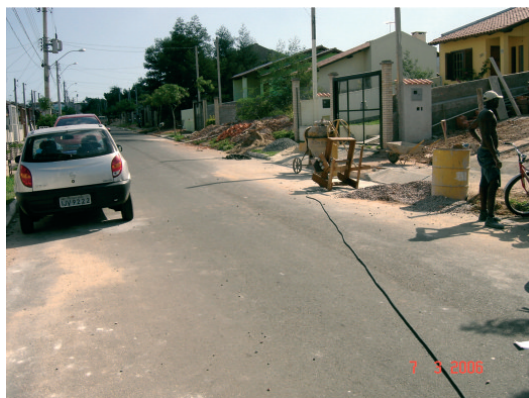
Figura 2: Fiação elétrica no meio da rua

A vizinha, Sra. D, disse que os fios da betoneira eram cheios de emendas e havia um fio que ia até a tomada da extensão. Esta extensão é que ia até o “gato” no poste.

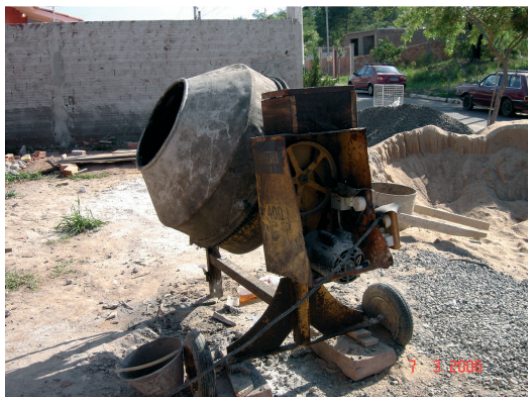
Figura 3: Betoneira envolvida no acidente

neira, constatamos que as “arrumações”, que a empresa construtora havia executado, eram insuficientes e procedemos à interdição.

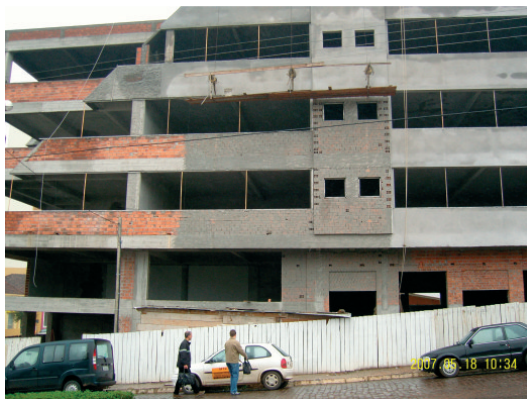
Figura 1: Vista frontal do prédio em construção, mostrando o andaime suspenso mecânico, onde ocorreu o acidente

chos de elevação com acionamento manual, tipo catraca, situados um de cada lado, e o outro na posição central do andaime, com os respectivos quadros metálicos. O sistema era composto por apenas um guincho de sustentação por armação, sem a presença de cabo de segurança adicional de aço.

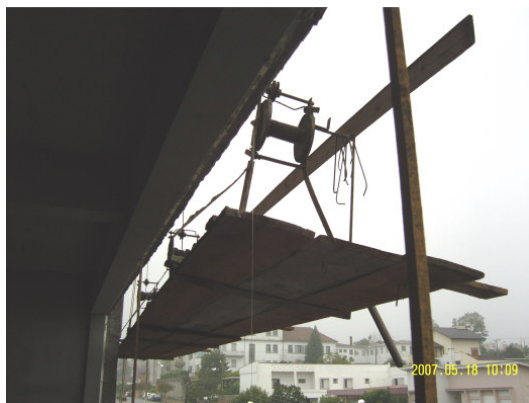
Figura 2: Detalhe do andaime

extremidade norte do andaime, desloca-se até o local onde estava o depoente, na extremidade sul do mesmo, onde as pontas das tábuas do assoalho (plataforma de trabalho) ficavam sem suporte, para depositar um balde de cimento na sua caixa, momento em que as pontas das tábuas de madeira quebraram, não suportando a concentração de esforços ocasionada pelo peso dos trabalhadores e da caixa de cimento, ocasionando a queda de ambos. Segundo o depoente, sobre o piso de trabalho do andaime havia duas caixas de cimento de aproximadamente 0,6m x 0,4m, uma para cada trabalhador, com capacidade aproximada de seis baldes de massa de cimento cada, sendo que, no momento do acidente, sua capacidade estava pela metade. O depoente não soube informar o peso de cada balde de massa. Na data da inspeção no canteiro de obras (18/5/2007) pela Auditoria Fiscal do MTE, decorridos nove dias da data do acidente, foi constatado que o piso de trabalho do andaime não apresentava sinais de rompimento da madeira, indicando que, provavelmente, o mesmo tenha sido reconstituído pela empresa contratada para a execução do serviço.

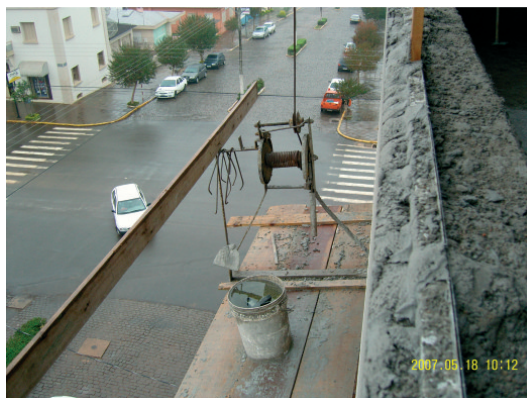
Figura 3: Estado precário do andaime

d) Trabalho habitual em altura sem proteção contra queda. A utilização do andaime suspenso mecânico, considerado como componente de um sistema protetivo contra quedas, nas condições precárias já descritas neste trabalho, caracteriza o conflito com item 18.13.1 da NR 18 do MTE;

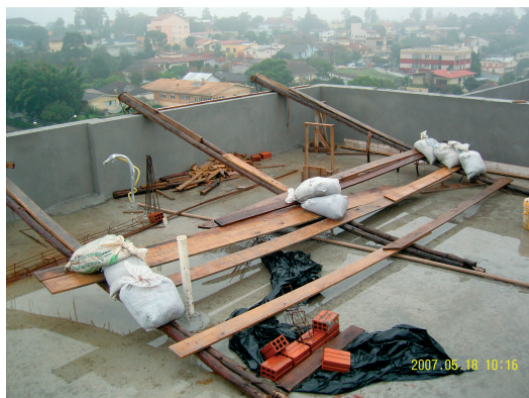
Figura 4: Sustentação do andaime com sacos de areia

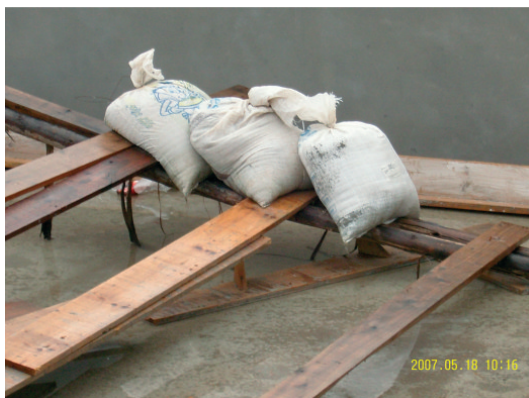
Figura 5: Detalhe do sistema de fixação dos andaimes

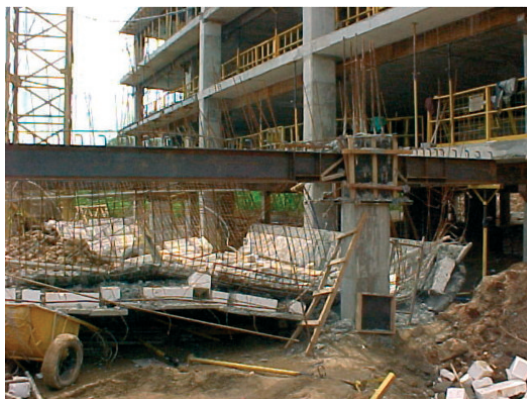
Figura 1: Detalhes da vigas metálicas, dos pilares concreto e da gerica

A e B que estavam sob essa estrutura. Alguns trabalhadores, que estavam na sua parte superior, sofreram ferimentos com a queda. As lajes eram pré-moldadas sobre vigas metálicas, estas apoiadas em pilares de concreto.

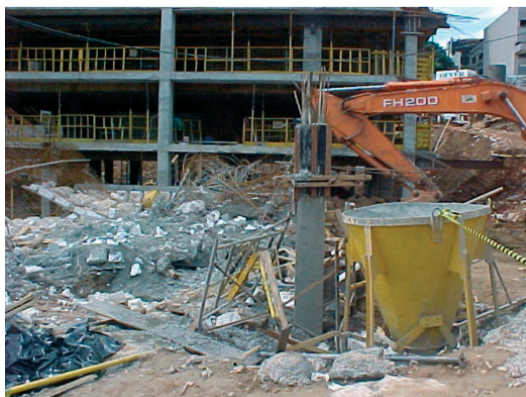
Figura 3: Retroescavadeira utilizada na concretagem

d) Item 18.9.10: no local onde se executa a concretagem, somente deve permanecer a equipe indispensável para a execução dessa tarefa.

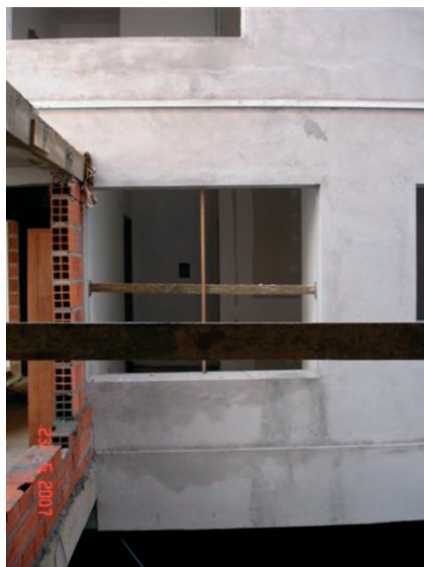
Figura 1: Vista parcial da janela do acidente (superior)

O local do acidente é a obra de construção de um edifício residencial com 4 pavimentos mais subsolo, uma loja, boxes de estacionamento e apartamentos, dispostos em 4 blocos. A queda ocorreu na área de luz entre o 3º e o 4º blocos. Na ocasião do acidente, havia um elevador de materiais nessa área. Porém, na data da investigação (23 dias após o acidente), o elevador não se encontrava mais no local, o que prejudicou a análise desse equipamento. A torre do elevador era de metal e tinha acesso pela janela da sala do apartamento dos fundos e da esquerda do 3º bloco. Essa janela tem 1,60m de altura e 1,70m de largura, e seu peitoril tem 50cm de altura.

ção ascendente, do piso da sala até o peitoril da janela, com 2m de comprimento e 50cm de altura, e uma parte externa, sem inclinação, com aproximadamente 70cm de comprimento, do peitoril da janela até a torre do elevador. Há divergências nos depoimentos quanto à existência de guarda-corpo de proteção contra quedas na rampa de acesso ao elevador. O mestre-de-obras informou que havia guarda-corpo nas rampas, em um período anterior, mas que as rampas precisaram ser desmanchadas para permitir a passagem do andaime suspenso para executar o reboco externo e que, executado o reboco, a rampa do 2º pavimento foi refeita no dia do acidente, mas o guarda-corpo, não. Já o dono da obra, o azulejista e o guincheiro afirmaram que havia guarda-corpo na rampa. O elevador de materiais não possuía projeto. A obra também não possuía PCMAT, nem projeto de proteções coletivas contra quedas. Na data da inspeção, a obra contava com proteções contra quedas em altura em alguns locais, mas não em outros, e as que haviam apresentavam deficiências. Foram verificadas também diversas outras condições de risco grave e iminente.

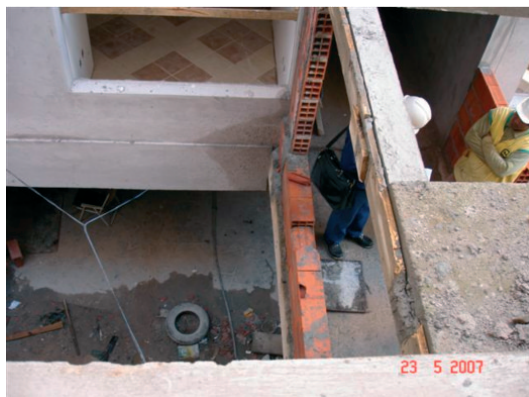
Figura 2: Área onde estava o elevador, vista da janela do acidente

estava retirando entulhos. Para isso, estava indo apanhar um carrinho vazio que estava sobre a plataforma do elevador. Quando ia pegar tal carrinho, o acidentado caiu do 2º pavimento para o subsolo, de uma altura aproximada de seis metros, vindo a falecer de traumatismo crânio-encefálico.

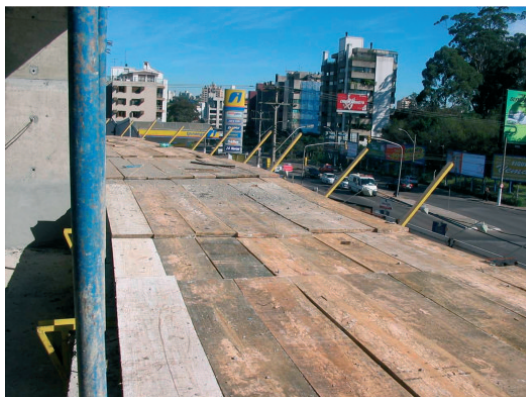
Figura 1: Plataforma de proteção

assoalhada. O acidentado subiu na plataforma para desamarrar o cabo de aço que prendia a pilha. Nesse momento, a plataforma ruiu, causando a queda do trabalhador e sua morte.

A plataforma era constituída por suportes metálicos assoalhados com tábuas (Figura 1). Os suportes tinham formato triangular, sendo que, na extremidade mais alta, que fica junto à edificação, havia um encaixe, que se acoplava na viga invertida da periferia da edificação (Figuras 2 e 3). Cunhas de madeira eram utilizadas para ajuste entre o encaixe do suporte e a viga. Os suportes metálicos possuíam uma parte horizontal, de 2,50m, e uma parte inclinada a 45°, e eram feitos de um perfil U de 30mm de altura por 68mm de largura e 2mm de espessura, de aço SAE 1010. O espaçamento entre suportes tinha, em média, 1,91m. As tábuas que formavam o assoalho tinham 270x30x2,5cm, e eram de pinho. Cada tábua se apoiava em dois suportes. Eram colocadas oito tábuas lado a lado para cobrir a parte horizontal da plataforma. Cunhas de madeira eram utilizadas para ajuste entre o encaixe do suporte e a viga. Na maioria dos suportes, eram usados

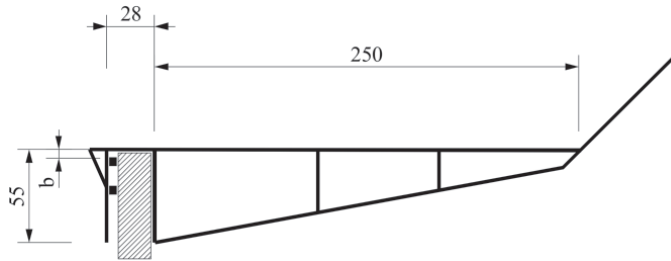
Figura 2: Suporte

dois pares de cunhas, um par colocado mais acima e outro, mais abaixo. Medimos um desses suportes, verificando que o par superior estava a 5cm da extremidade superior da viga, e o par inferior estava a 20cm da mesma.

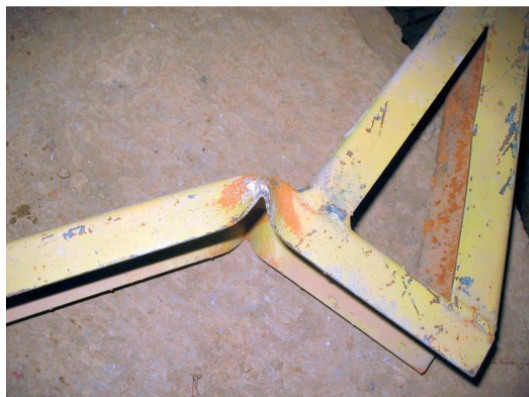
Figura 4: Suporte deformado

A ruptura da plataforma ocorreu pelo desprendimento de 3 suportes, em virtude da deformação do encaixe dos mesmos na viga. Essa deformação ocorreu por ter sido ultrapassado o momento fletor a que a barra horizontal do encaixe poderia resistir. Tal momento fletor é função da carga (permanente e variável) da plataforma no momento do acidente e da geometria do suporte, incluindo a posição das cunhas de ajuste entre o encaixe do suporte e a viga.

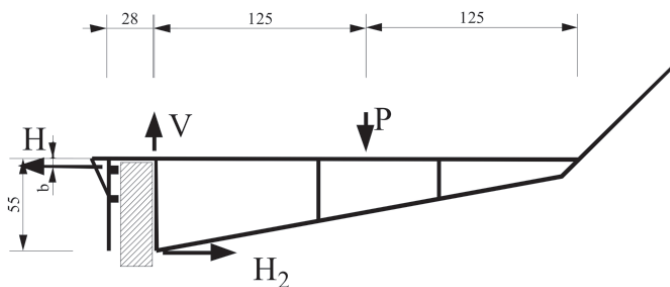
Figura 5: Esquema de forças no suporte

b) Cálculo das reações e dos esforços (Figura 5):

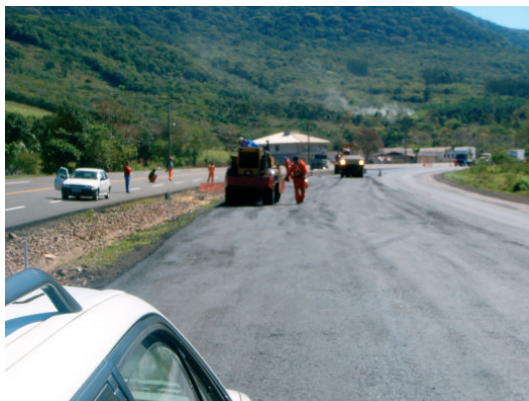
Figura 1: Vista geral de trabalhos na pista da BR 101

Em certas tarefas do recapeamento, a distância entre os trabalhadores e o fluxo de veículos era muito pequena.

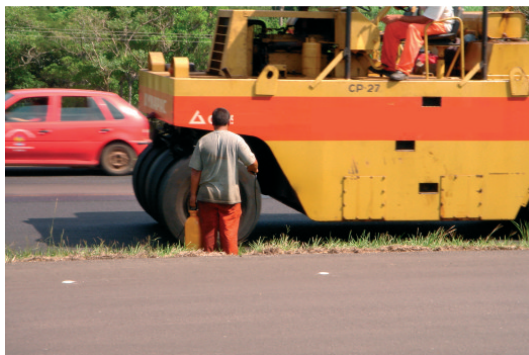
Figura 3: Vista da tarefa de pulverização dos pneus do rolo compactador

A proximidade dos trabalhadores com o fluxo de veículos, na BR 101, foi relevante para a ocorrência desse acidente. Uma distância maior entre os trabalhadores e o fluxo deveria ser previamente definida e constantemente verificada, bem como quanto ao espaçamento e fixação dos cones.

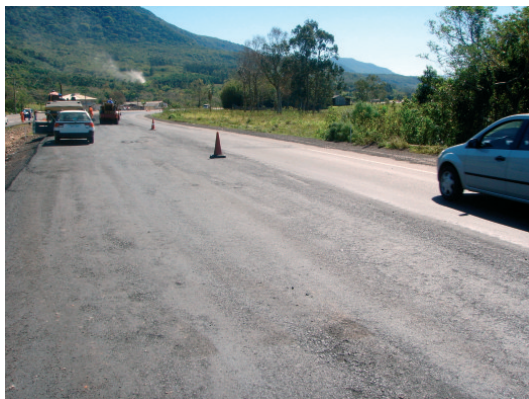
c) Inexistência de distâncias mínimas entre o alinhamento dos cones, os trabalhadores, pista e a passagem de veículos.

Figura 4: Espaçamento dos cones sinalizadores na pista

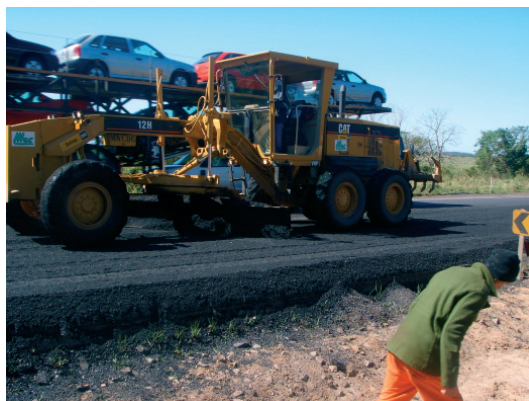
Esse acidente fatal inicia em falhas no processo de planejamento, gestão e monitoramento dos trabalhos de recapeamento asfáltico da BR 101, com trabalhos sendo realizados em meia pista e veículos (caminhões e carros) transitando na outra meia pista da rodovia, em distâncias muito próximas aos trabalhadores e sem um sistema que garantisse uma velocidade reduzida desses veículos, quando

Figura 5: Trabalhos de recapeamento asfáltico em meia pista e fluxo da BR 101 na outra pista

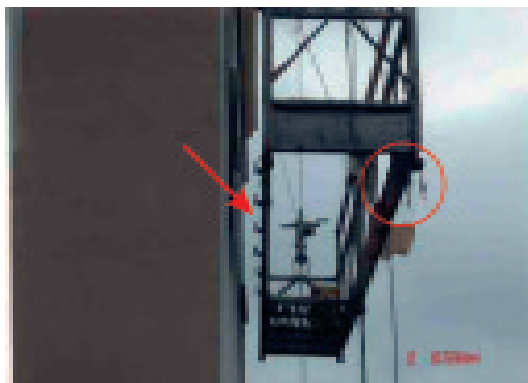
Figura 2: Detalhe do andaime

b) Falha no projeto do equipamento/sistema ou dispositivo de prevenção ausente por concepção: o projeto do andaime, conforme se constata pelo acidente, permitia que as estruturas fossem encaixadas de forma incorreta. Também

não havia nenhuma forma de fixação do piso nos “garfos” ou “estribos” e/ou na estrutura principal do andaime, por parafusos ou outro sistema, de forma a garantir sua fixação de forma segura e resistente.

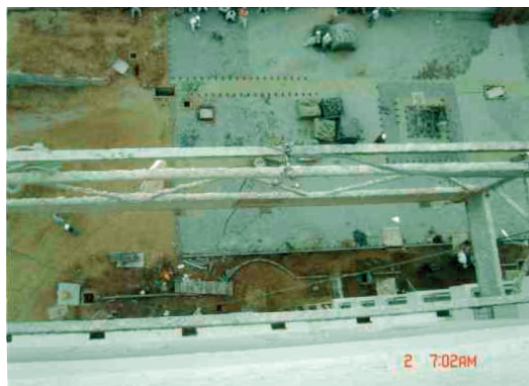
a) Equipamento montado de forma incorreta: observou-se que os suportes do piso do andaime do lado mais próximo do edifício, os quais são fixados na estrutura principal do andaime, estavam virados para o lado externo do equipamento. Esse fato permitiu que o piso do andaime caísse, por falta de estrutura onde se apoiar, tendo como causas:

Figura 3: Verificava-se também que os suportes do piso do andaime do lado mais próximo do edifício, os quais são fixados na estrutura principal do andaime, estavam virados para o lado externo do equipamento

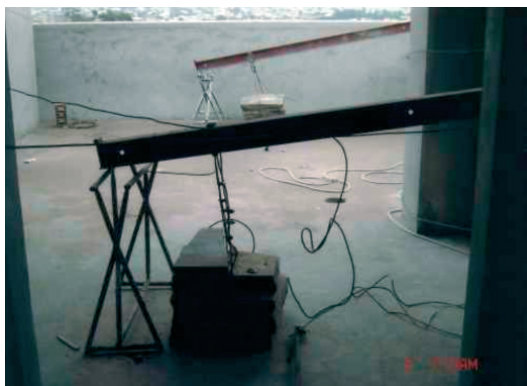
As estruturas dos andaimes, denominadas guarda-corpo, tinham menos de 1,20 m de altura em relação ao piso do equipamento. A inspeção da estrutura de sustentação do andaime, localizada na cobertura, mostrou que não havia contraventamento que impedisse o seu deslocamento horizontal. Da mesma forma, o sistema de contrapeso utilizado não tinha seu peso marcado de forma indelével em cada peça e estava mal-fixado. Permaneciam em cabos independentes os equipamentos denominados trava-quedas, disponíveis para uso pelo acidentado e seu colega de trabalho, no dia do acidente. Os dois trava-quedas se encontravam em bom estado. O cinto de segurança que o trabalhador estaria vestindo, no dia do

Figura 4: Sistema de contrapeso para sustentação do contraventamento, utilizando pedras amarradas sem marcação de peso

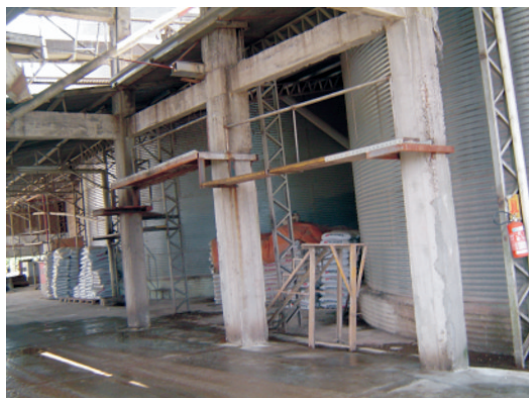
Figura 1: Vista das plataformas, no local onde ocorreu o acidente, visivelmente sem proteções

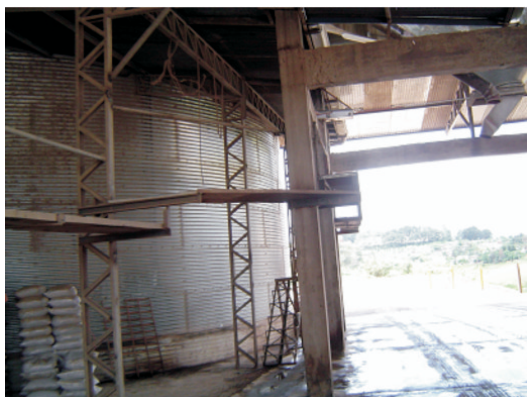
Figura 3: Vista de outro ângulo da plataforma, no local onde ocorreu o acidente, sem proteção

Ou seja, em nenhum momento, as plataformas e escadas existentes naquele setor atendiam aos preceitos legais, colocando em risco a integridade física dos trabalhadores que fossem utilizá-las, como pode ter sido o caso do Sr. A.

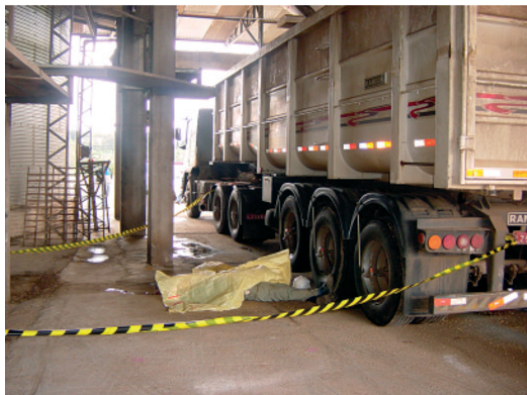
Figura 4: Local do acidente fatal, com a vítima caída no chão

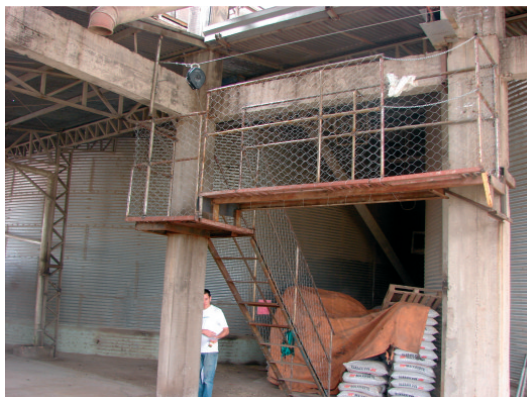
Figura 6: Plataforma no local do acidente adequada, após sua interdição, com guarda-corpo, cabo de segurança e trava-queda retrátil

Como a empresa teve os setores de carregamento, descarregamento e limpeza dos caminhões interditados em 13 de outubro de 2007 (dia do acidente), a mesma providenciou, em 12 de novembro de 2007, a adequação dos referidos setores às normas vigentes, como podemos constatar nas Figuras 6, 7 e 8.

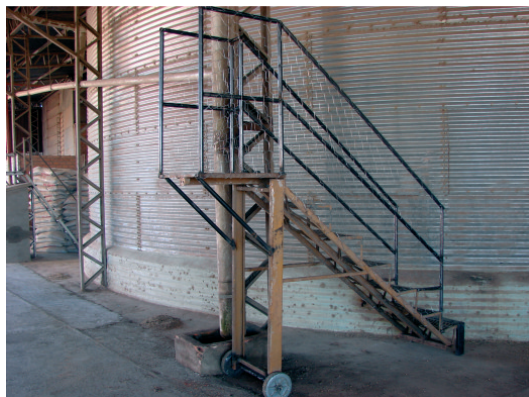
Figura 7: Escada para limpeza dos caminhões dotada, após a sua interdição, de guarda-corpo metálico

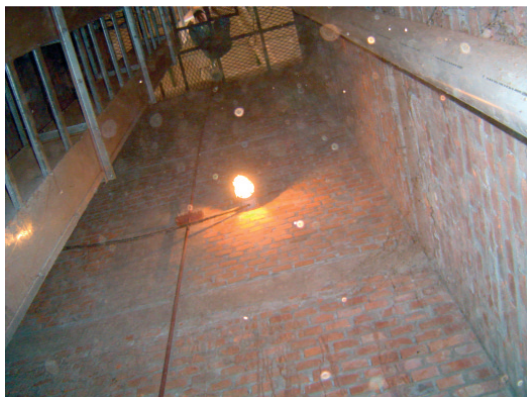
Figura 1: Poço de elevador onde ocorreu o acidente de trabalho

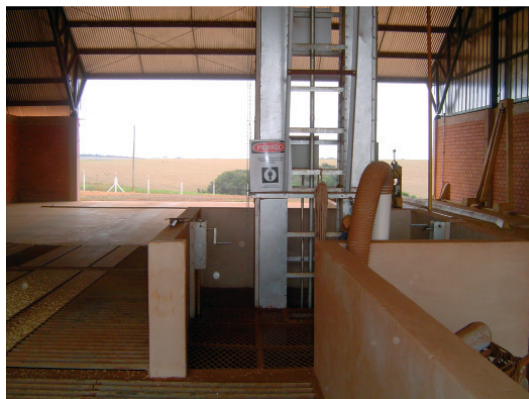
Figura 2: Elevador de grãos após o acidente, com sinalização e sistema de ventilação

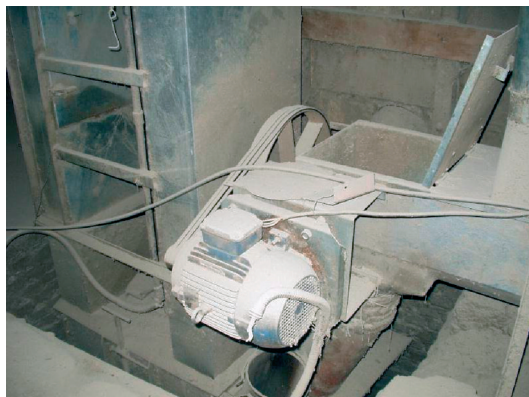
b) Deixar de enclausurar as transmissões de força das máquinas e equipamentos;

Figura 3: Transmissões de força das máquinas e equipamentos não-enclausuradas

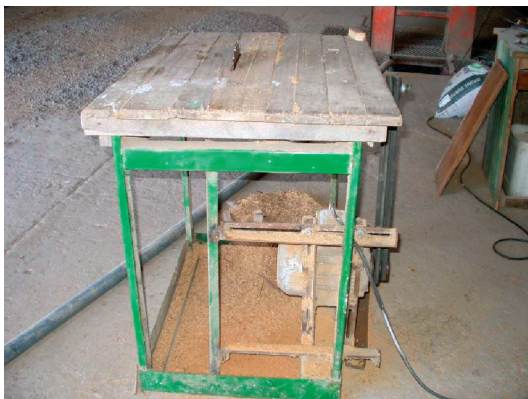
Figura 4: Serra circular fora dos padrões recomendados pela NR 18

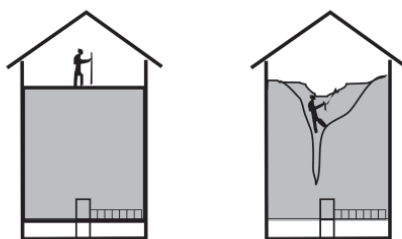
Figura 1: Afogamento/arraste do trabalhador pela massa de grãos em movimento.  
Obs: no acidente que vitimou o Sr. A a massa de grãos possuía altura aproximada de 3,0m

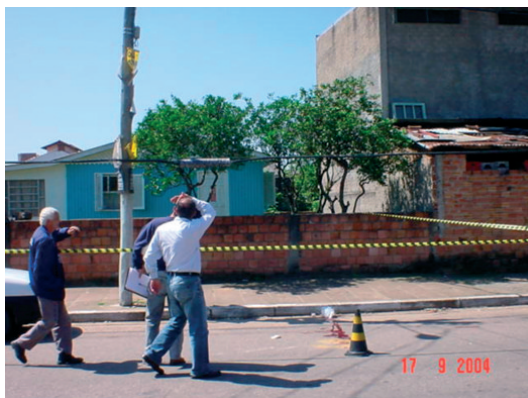
Figura 1: Local de ocorrência do acidente, no dia do evento. Foto colhida e cedida pela empresa contratada

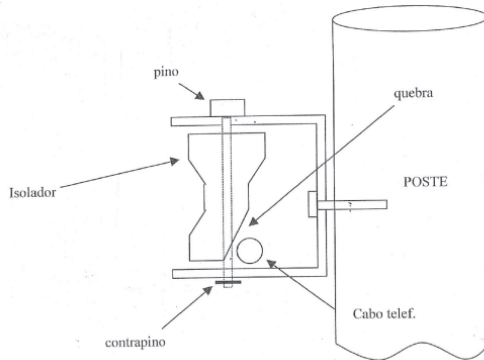
Figura 2: Croquis cedido pela empresa, constante no documento “Relatório Inicial de Investigação de Acidente do Trabalho, elaborado por profissional contratado pela empresa contratada, permite visão do sistema de fixação do cabo telefônico ao poste

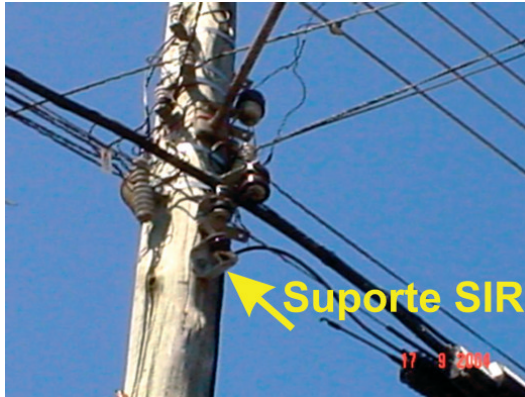
Figura 4: Suporte SIR envolvido no acidente, com inclinação aproximada de 45°. O pino de sustentação da castanha não possuía trava de segurança (contra-pino). Foto colhida e cedida pela empresa

m) Material deteriorado e/ou defeituoso. O isolador de cerâmica, componente do elemento de fixação da cordoalha, estava quebrado e com o pino de fixação sem o seu contrapino de segurança. Relatório inicial de investigação não só confirma esse fato como afirma a existência de outros suportes, inclusive próximos ao local do acidente, sem o contrapino de segurança. Afirma-se textualmente ocorrer “chance de novo acidente”, conflito com o item 18.13.1 da NR 18 do MTE;

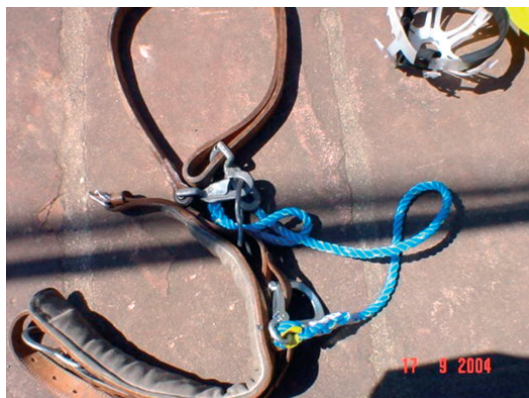
Figura 5: Cinto de segurança e talabarte utilizados pelo acidentado.  
Foto colhida e cedida pela empresa

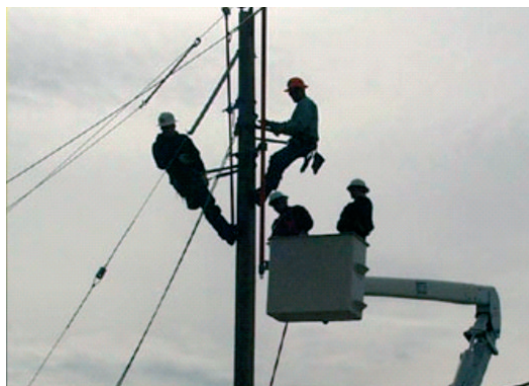
Figura 6: Algumas possibilidades de realização de atividades, com razoável confiabilidade, em rede aérea elétrica e de telefonia, com utilização de veículos dotados de plataformas elevatórias projetadas para uso humano

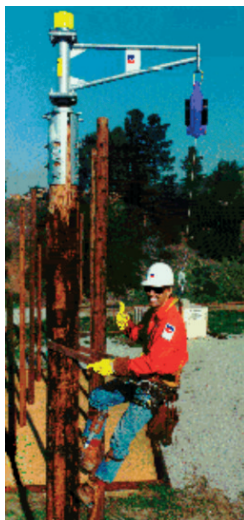
Figura 7: Uso de sistema trava-quedas individual para trabalho em postes

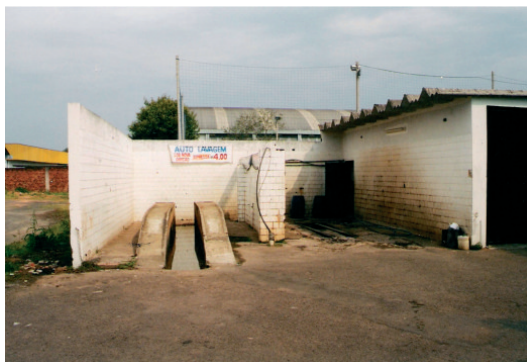
Figura 1: Vista do local do acidente

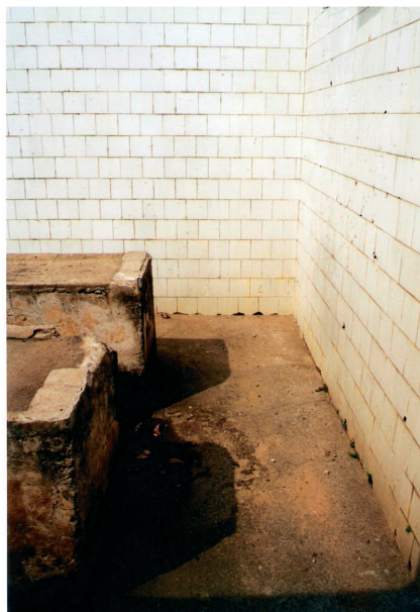
Figura 2: Vista do local do acidente – final da rampa

d) Falha ambiental: poderia ter sido instalado, no final da rampa, um “final de curso” para impedir a queda de veículos.

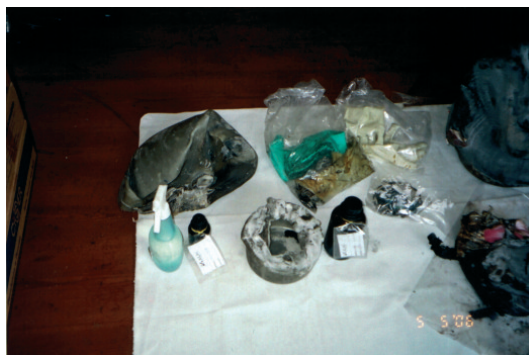
a) Apesar de a contratante afirmar que não cedeu ou permitiu o uso de nenhum de seus insumos (produtos químicos), alegando que, no contrato de limpeza, a empresa contratada deveria fornecer a mão-de-obra e os materiais para trabalho, o depoimento do Sr. H, empregado de manutenção da contratante,

Figura 3: Recipientes com solventes utilizados na limpeza, coletados após a explosão e analisados em laboratório

admitindo ter fornecido 1,5 litros de diluente oriundo da sala de armazenamento de solvente da contratante, para a Sra. E, supervisora da contratada, evidencia um descontrole no acesso à sala de líquidos inflamáveis;

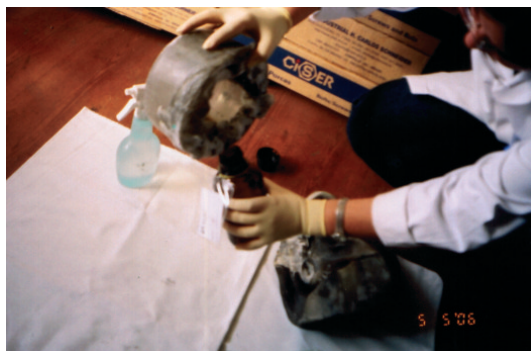
O acidente ocorreu devido à concentração de vapor de acetona em um ambiente sem ventilação, na presença de atrito e energia elétrica proveniente da enceradeira, ocasionando violenta explosão. As causas prováveis que deram origem ao acidente são:

Figura 4: Recipiente encontrado no interior da sala de metalização após a explosão contendo produto à base de acetona (conforme análise de laboratório), utilizado pelos empregados da empresa contratada

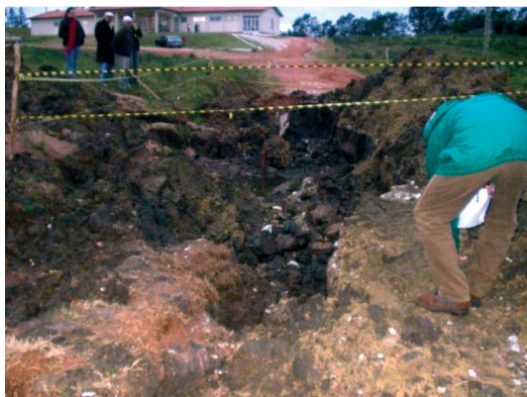
Figura 1: Vista do local do acidente

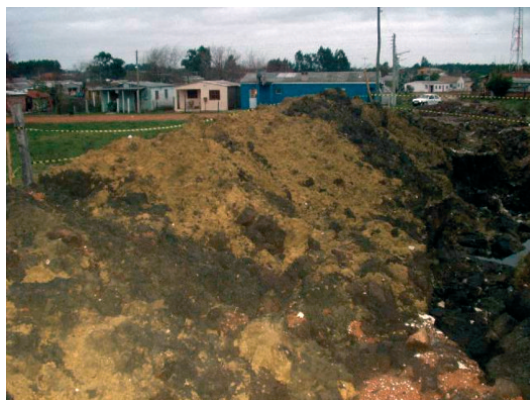
Figura 2: Detalhe da vala onde ocorreu o acidente

Em síntese, o acidente ocorreu em uma vala, ao longo de uma rua para saneamento cloacal de aproximadamente 1,70m de profundidade, 12m de comprimento e 70cm de largura, aberta através de retro-escavadeiras, sem escoras e com pouca ou nenhuma inclinação de taludes, com entrada e saída de trabalhadores através de rampas. Teve como causa imediata a queda de placa de material argiloso com comprimento de 2,5 a 3m, largura de 1,40m e espessura de 25cm. O acidente causou o óbito do Sr. A por traumatismo por esmagamento (lesão contundente de cabeça e tórax), envolvendo outras combinações de regiões do corpo. O segundo acidentado teve lesão corto-contundente na região periorbital esquerda, além de dor torácica pós-traumática.

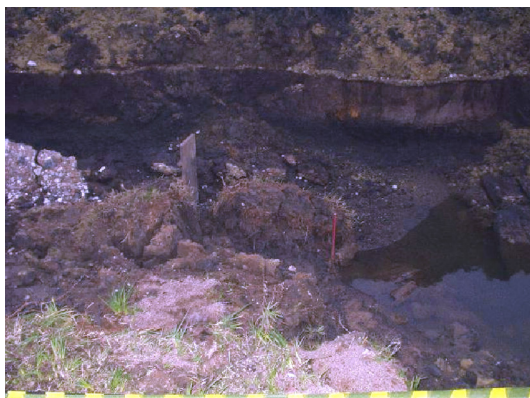
Figura 3: Vista superior do local do acidente

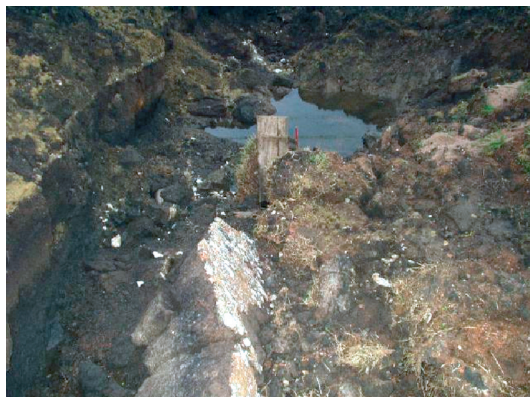
Figura 4: Vista parcial do local do acidente

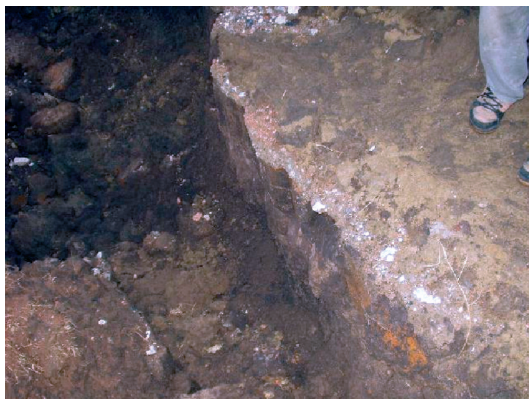
Figura 5: Detalhe do local do acidente

O acidente do trabalho ocorreu por inadequado gerenciamento da atividade e falta de prévio e adequado estudo topográfico do solo onde estavam sendo abertas as valas para implantação do sistema de esgotamento sanitário, o qual deveria identificar a estrutura do solo, o ângulo dos taludes, as proteções laterais destes, as infiltrações, etc., como regulamentam as legislações vigentes, inclusive a NBR 9814/1987, anexada nos autos da sindicância interna realizada pelo órgão público. A atividade também não foi adequadamente planejada, os riscos não foram propriamente identificados e os trabalhadores não foram adequadamente capacitados para a atividade. Não foi feito monitoramento contínuo da estabilidade do solo. Não foi realizada a conveniente inclinação dos taludes e nem a adequada estabilização dos mesmos. Os trabalhadores não utilizavam capacetes de segurança, apesar de trabalharem a céu aberto e dentro de valas.
