# **ANÁLISES DE ACIDENTES DO TRABALHO **FATAIS** NO RIO GRANDE DO SUL**

**A EXPERIÊNCIA DA SEÇÃO DE SEGURANÇA E SAÚDE DO TRABALHADOR - SEGUR**

**Ministério do Trabalho e Emprego  
Superintendência Regional do Trabalho e Emprego do Rio Grande do Sul**

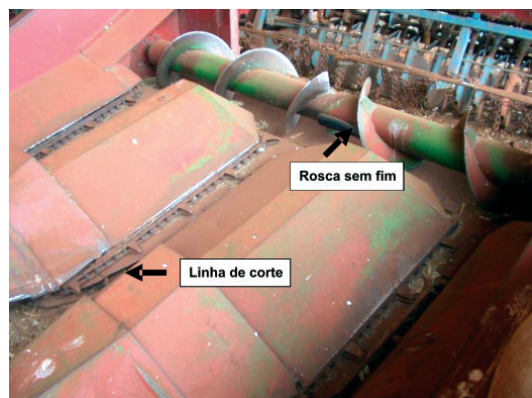
Figura 1: Plataforma de milho onde ocorreu o acidente

O acidente ocorreu devido à falta de dispositivos de proteção que impeçam o contato do trabalhador com a rosca sem fim da plataforma de milho. Infelizmente, quando da nossa inspeção, a colheitadeira tinha sido vendida, o que impossibilitou verificar se o acesso à plataforma de milho poderia ter ocorrido pela colheitadeira, bem como se a colheitadeira possuía proteção contra quedas (guarda-corpo) ou se a proteção foi retirada.

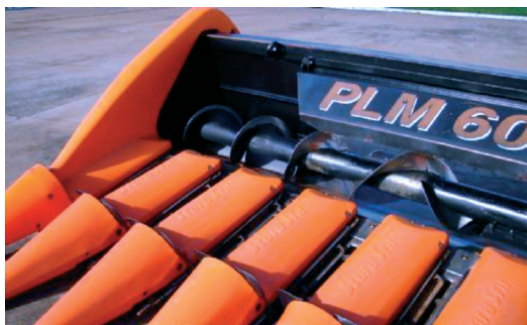
Figura 2: Plataforma de milho nova sem proteção

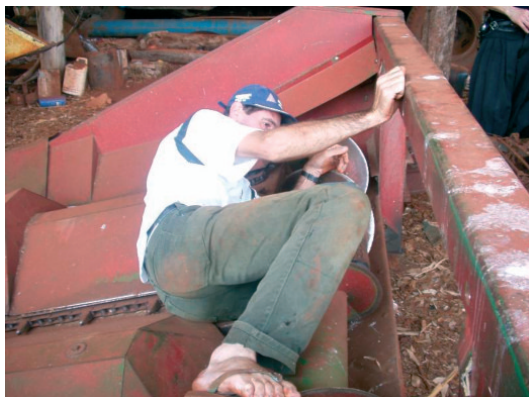
Figura 3: Posição em que o Sr. A foi encontrado na plataforma de milho

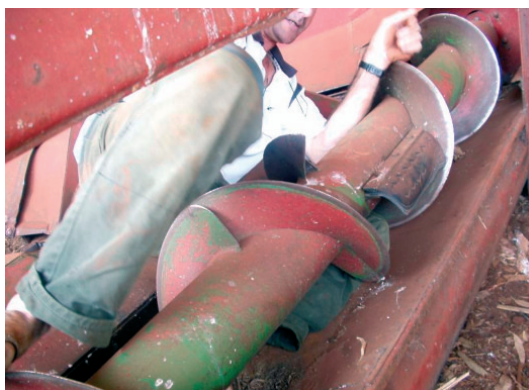
Figura 4: Detalhe da posição em que o Sr. A foi encontrado “prensado” pela rosca sem fim da plataforma de milho

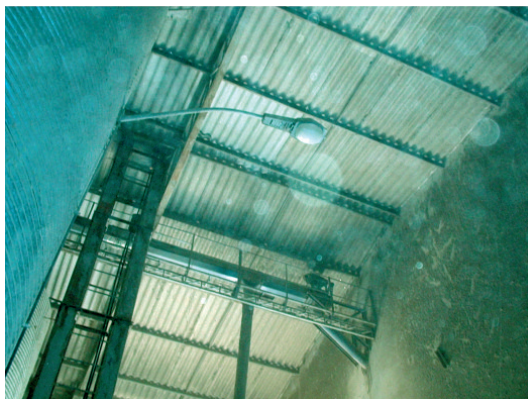
Figura 1: Interior do armazém onde ocorreu o acidente. À esquerda, silo e elevador de grãos

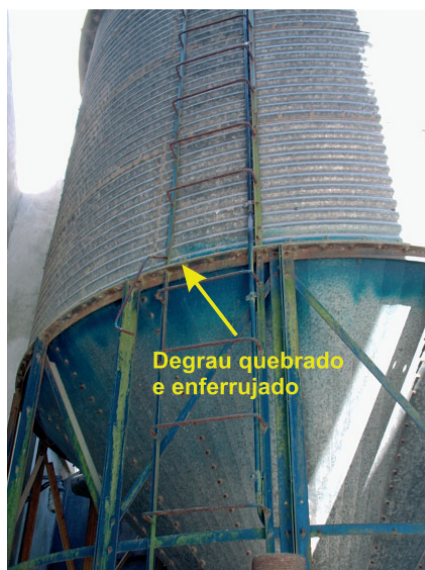
Figura 2: Escada tipo marinheiro, para acesso ao topo do silo existente na área externa do armazém

Já no acesso ao telhado, estava presente o risco de queda, uma vez que os degraus das escadas estavam quebrados e/ou enferrujados. O risco de queda era ainda maior devido à ausência de gaiola protetora na escada fixa, tipo marinho, conforme estabelece o item 18.12.5.10 da NR 18 do MTE, e de corrimão na escada para acesso do topo do silo ao telhado do armazém, conforme estabelece o item 18.12.2 da mesma NR.

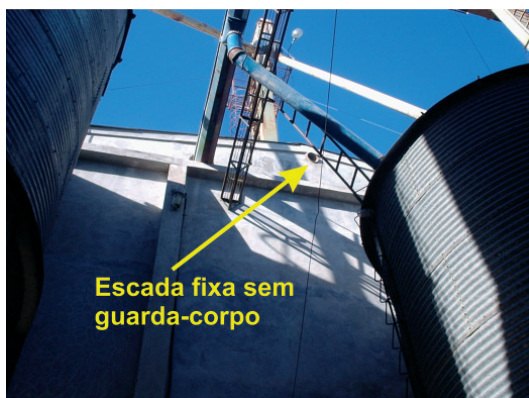
Figura 3: Escada para acesso do topo do silo ao telhado do armazém

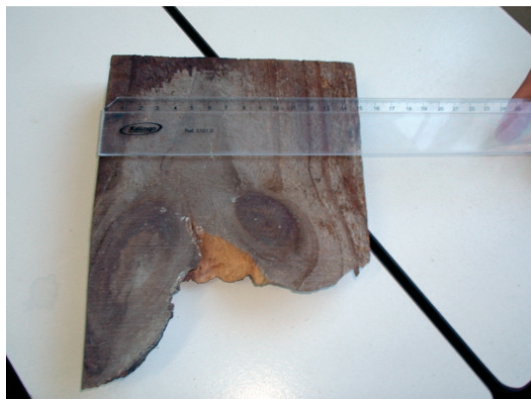
Figura 4: Tábua de madeira recolhida do local do acidente

O empregador, no entanto, preferiu utilizar tábuas de madeira de 15cm de largura, com nós e exposta permanentemente a intempéries, já que não eram retiradas após o término de serviços no telhado, contrariando o item 18.15.5 da NR 18, que trata da utilização de madeiras para estrutura e piso de andaimes: “a madeira para confecção de andaimes deve ser de boa qualidade, seca, sem apresentar nós e rachaduras que comprometam a sua resistência, sendo proibido o uso de pintura que encubra imperfeições”.

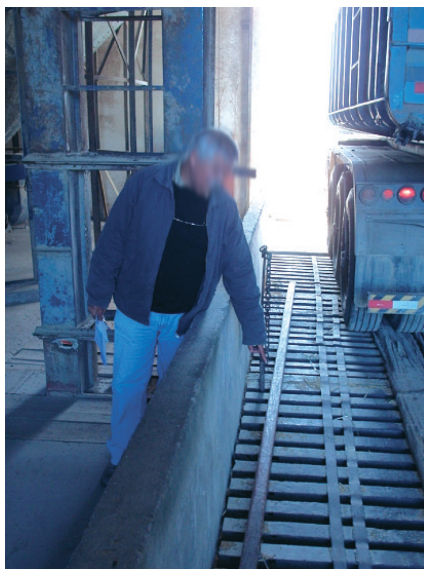
Figura 5: Local onde caiu o Sr. A

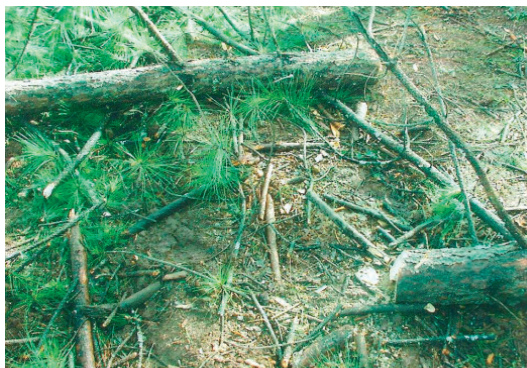
O Sr. B executou o segundo corte no lado oposto do tronco. Neste momento visualizou a vítima caminhando pela referida estrada (contígua à área que estava sendo realizada a derrubada de árvores) e gritou para que saísse da área de queda da árvore. O jovem foi atingido pela árvore, sofrendo traumatismo cerebral difuso e lesão por esmagamento do crânio, vindo a falecer.

Figura 2: Detalhe do local do acidente

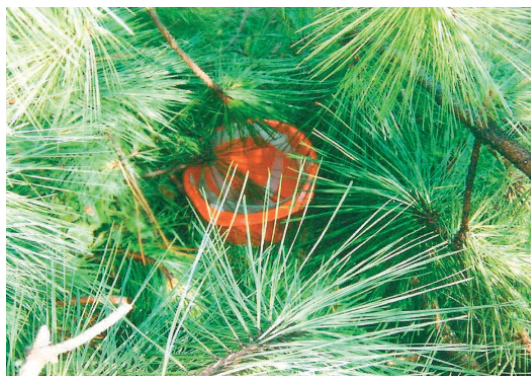
Figura 3: EPI utilizado pela vítima

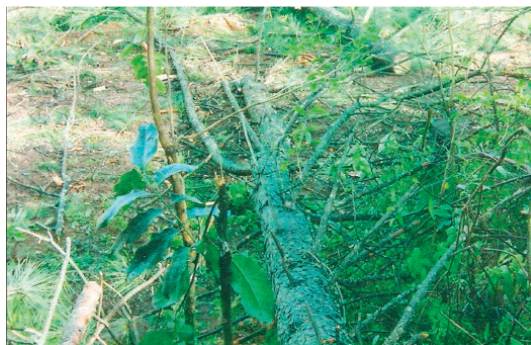
Figura 4: Local do acidente

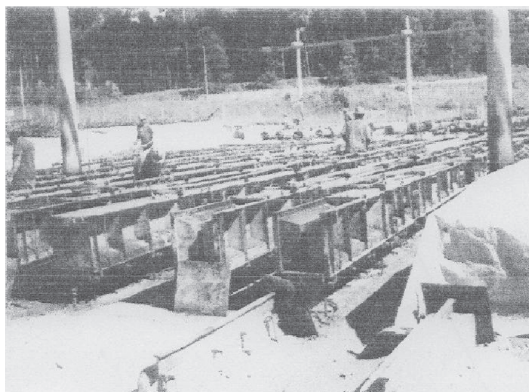
O acidente ocorreu no dia 4/7/2005. Para a fabricação dos postes, o concreto deve ser transportado desde a área em que é preparado até o local de concretagem. Tal carregamento é feito em carrinhos de mão, os quais, quando cheios, chegam a pesar 200kg ou mais. O trajeto a ser percorrido é a céu aberto, em terreno irregular, e a uma distância aproximada de 50 a 100m. É necessário o transporte de, aproximadamente, dez carrinhos cheios de concreto por dia de trabalho, dependendo da produção. Pode ser necessário também o transporte de armações

Figura 1: Local de trabalho da vítima

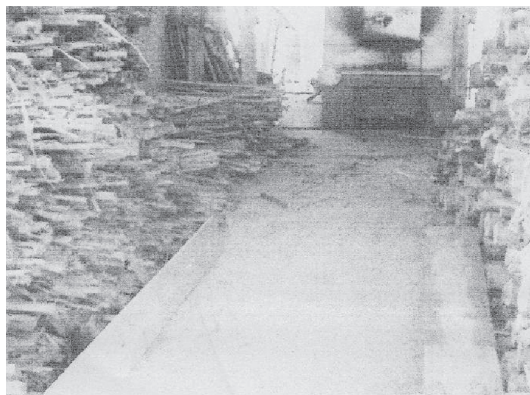
O trabalho braçal, ao transportar em carrinho cargas pesadas com 200kg ou mais, requer no seu desempenho um dispêndio acentuado de energia física. Isso coloca em sobrecarga o sistema cardiovascular, contribuindo para a etiopatogenia dos distúrbios vasculares ligados à eventual moléstia constitucional ou preexistente do trabalhador, culminando então com a sua morte.

É importante salientar que o laudo de necropsia mostrou obstrução muito severa das artérias coronárias (mais ou menos 90% da luz), bem como calcificação dessas artérias. Com tal nível de comprometimento coronário, qualquer outro

Figura 2: Local onde a vítima foi encontrada morta
