Centro Cultural e Gastronômico Jacob Rheingantz

Acadêmica: Geovana Schneid | Orientadora: Aline Montagna | Pelotas: Julho de 2016.

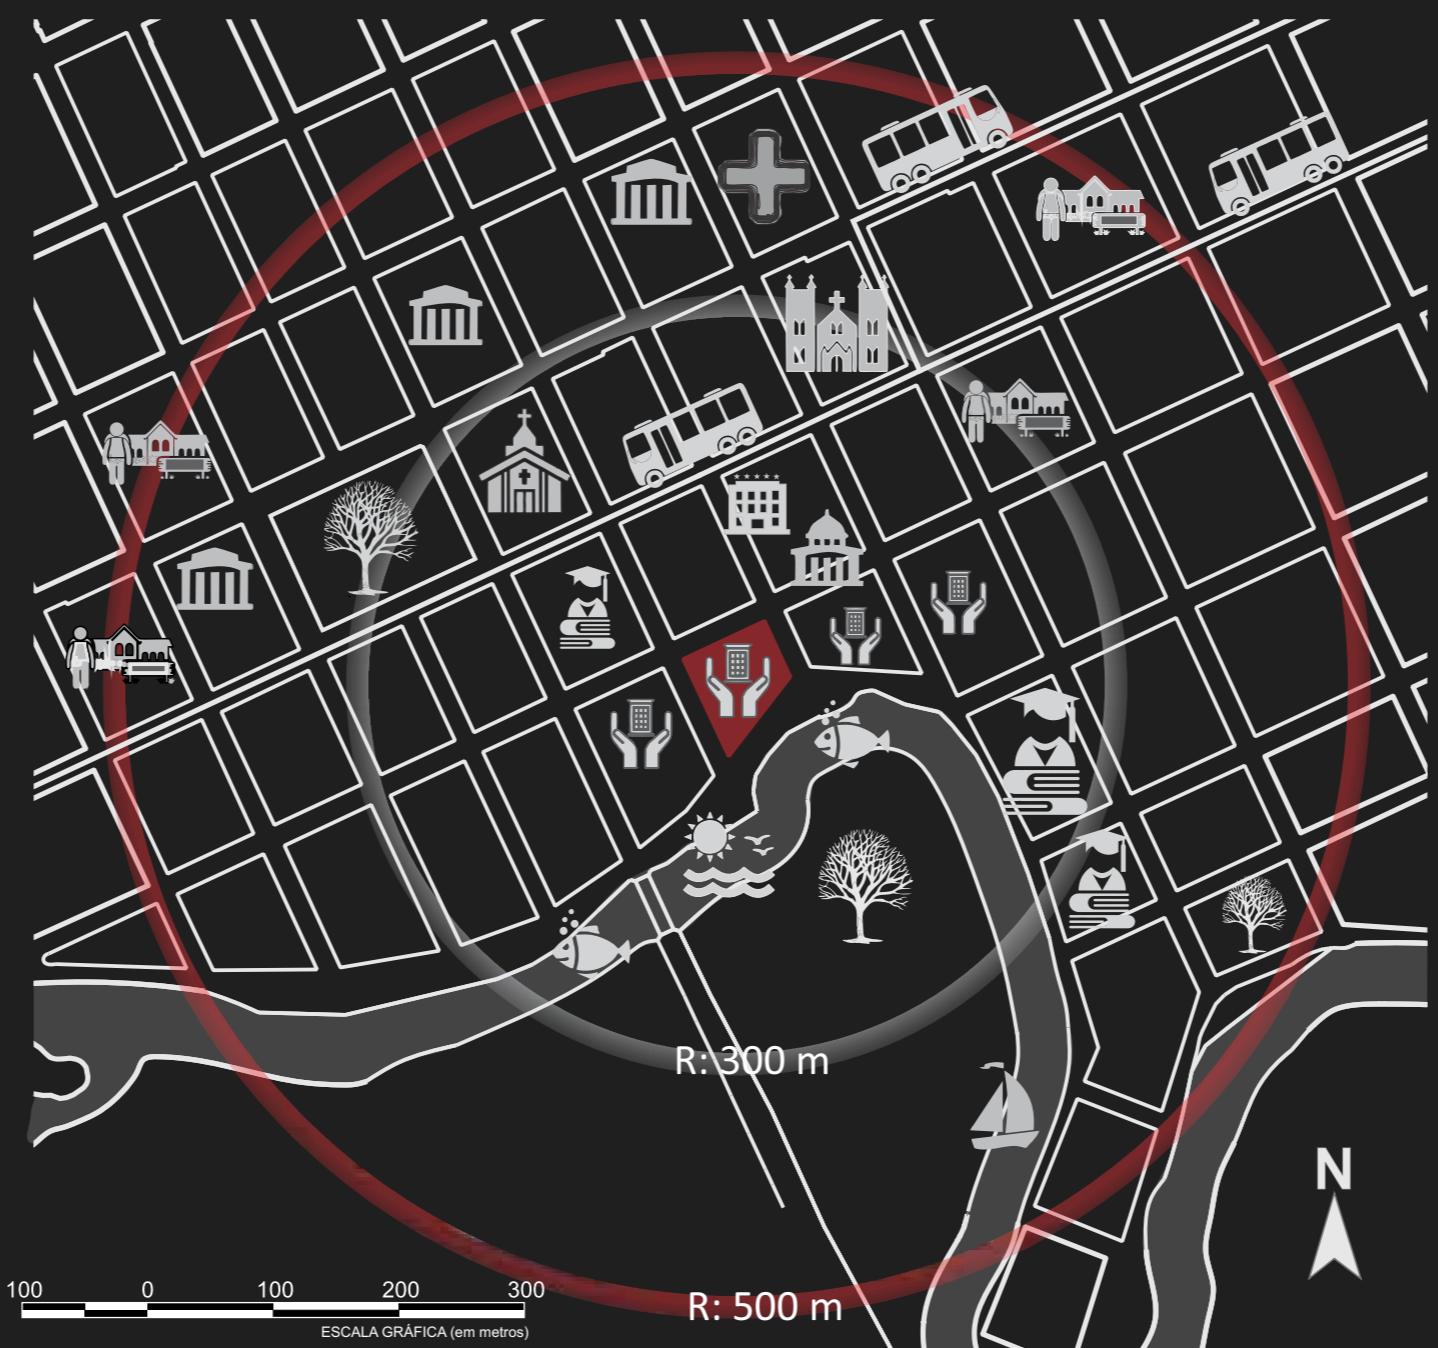
ENTORNO + CARACTERÍSTICA DO SÍTIO

Os raios de abrangência mostram a proximidade do terreno em relação aos pontos importantes para cidade.

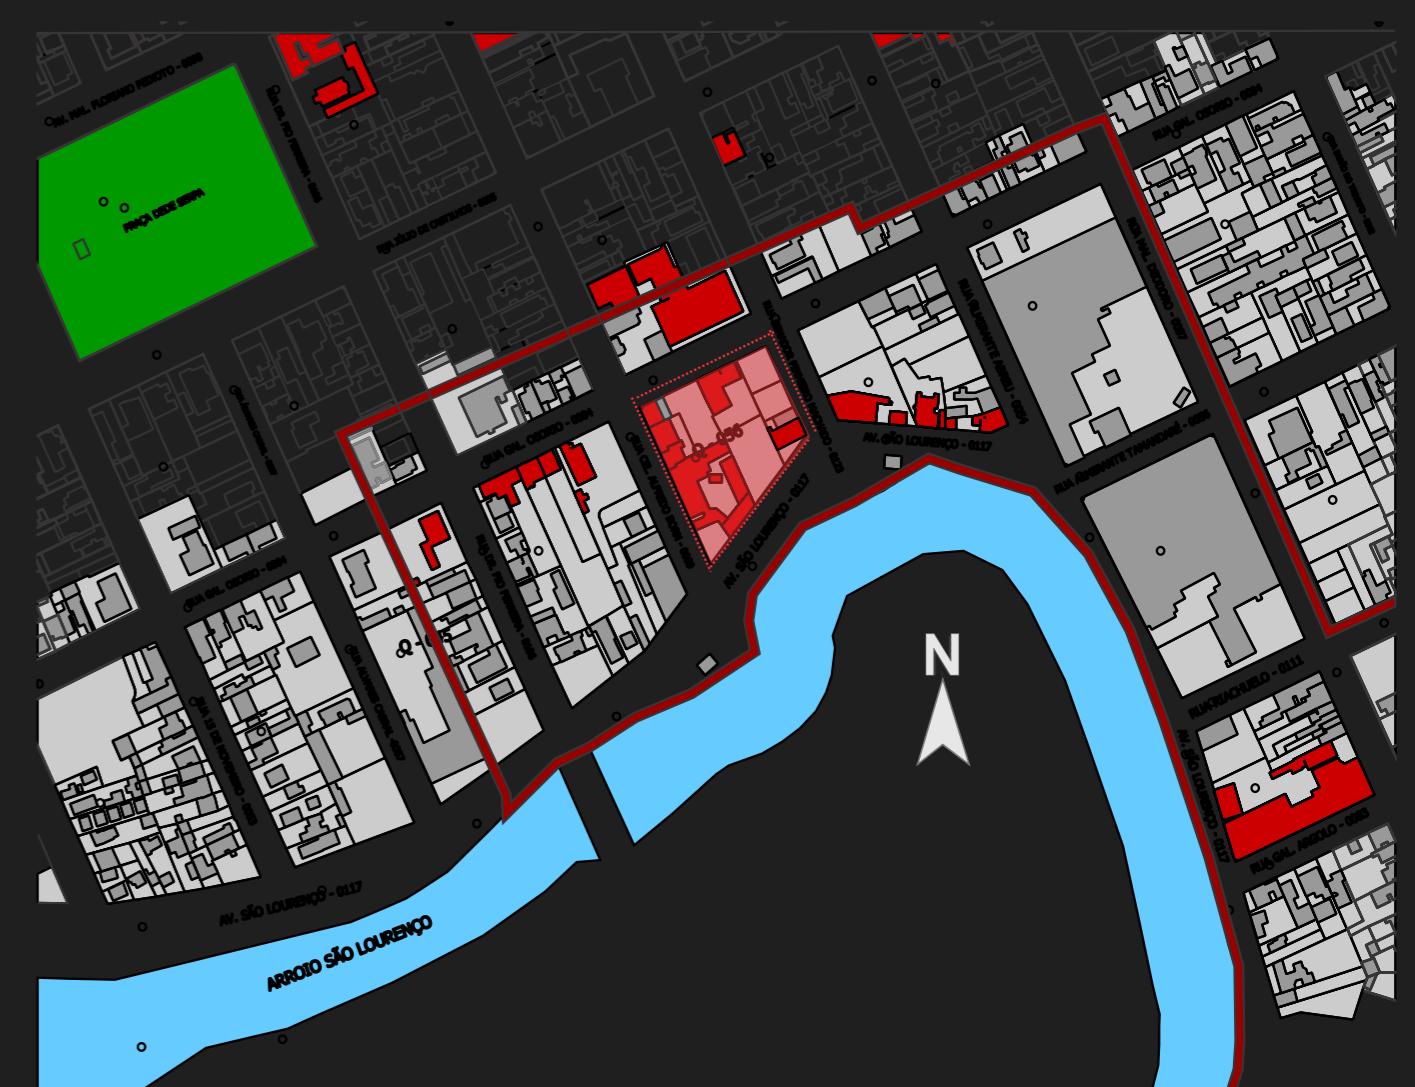
ENTORNO + EDIFICAÇÕES HISTÓRICAS

Entorno do projeto com Área de ocupação inicial com as edificações de valor histórico:

Nesse entorno concentram-se os principais remanescentes dos exemplares arquitetônicos das linguagens **Luso-brasileira, Eclética e Protomoderna**.

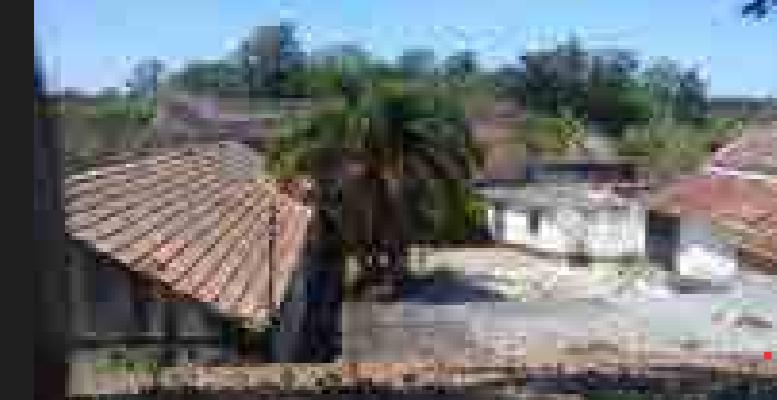
Construída em 1905.

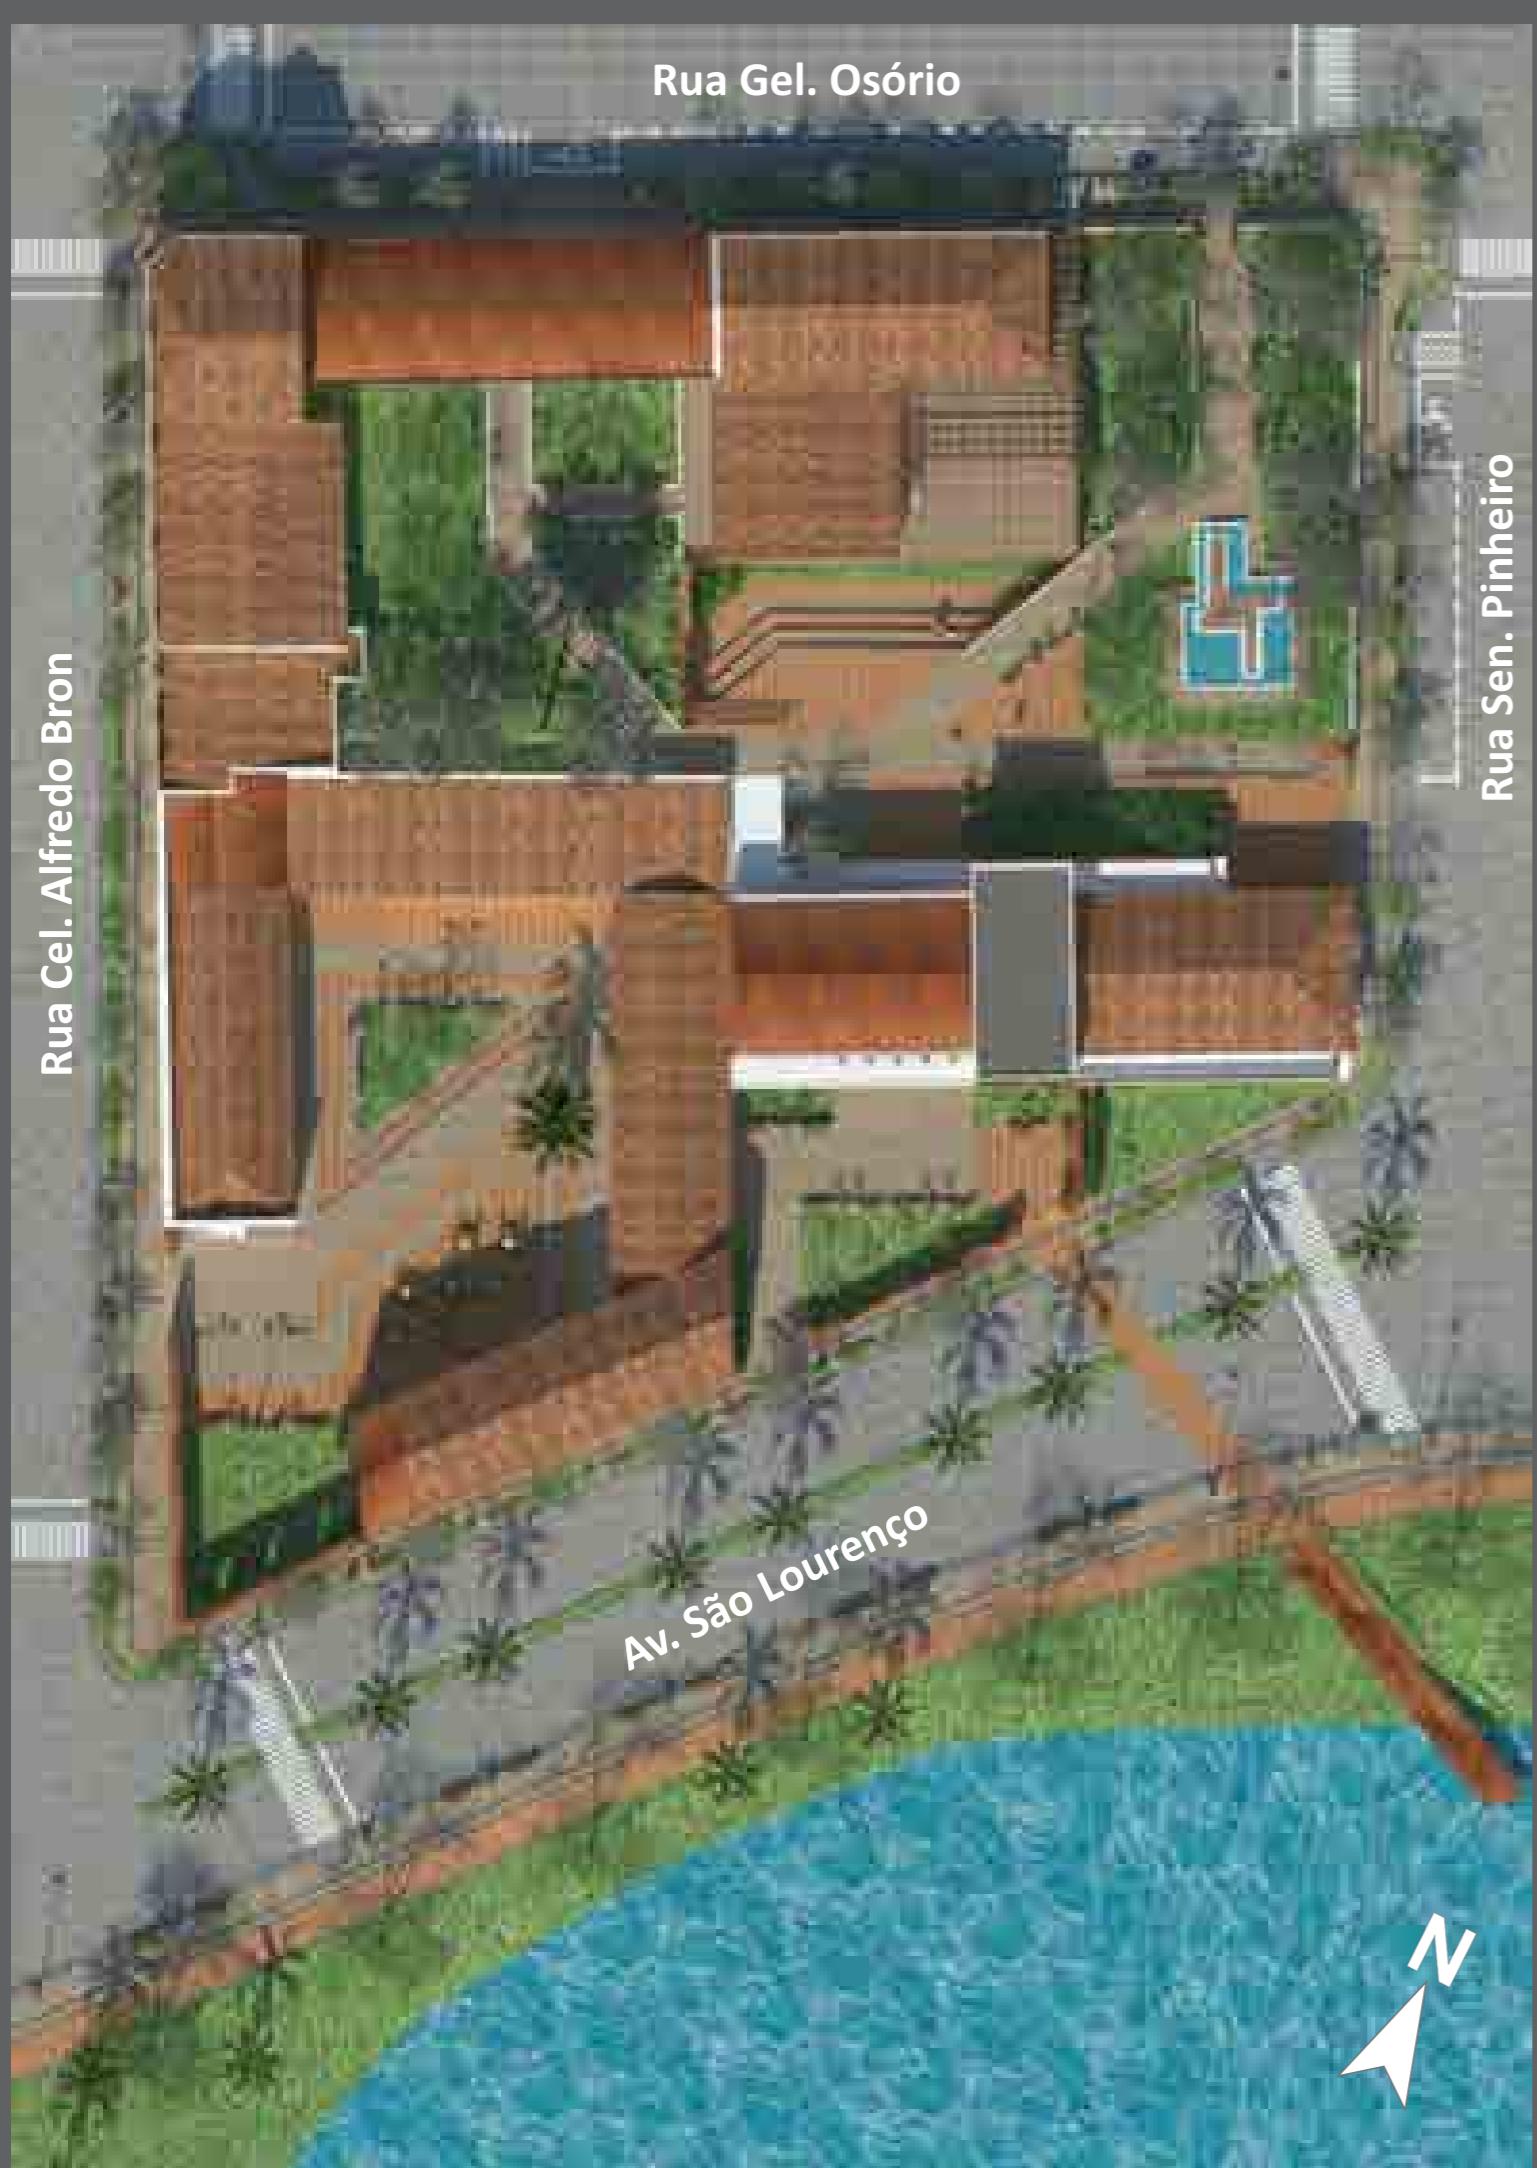
PLANTA DE COBERTURA HUMANIZADA

- ✓ Novos usos para quatro edificações com valor patrimonial e histórico para cidade;
- ✓ Requalificação da área que hoje encontra-se em estado precário de conservação;
- ✓ Criação de caminhos e passarelas acessíveis entre todas os ambientes;
- ✓ Reestruturação dos ambientes externos desse lote;
- ✓ Criação de dois novos espaços anexos, afim de atender adequadamente o programa de necessidades

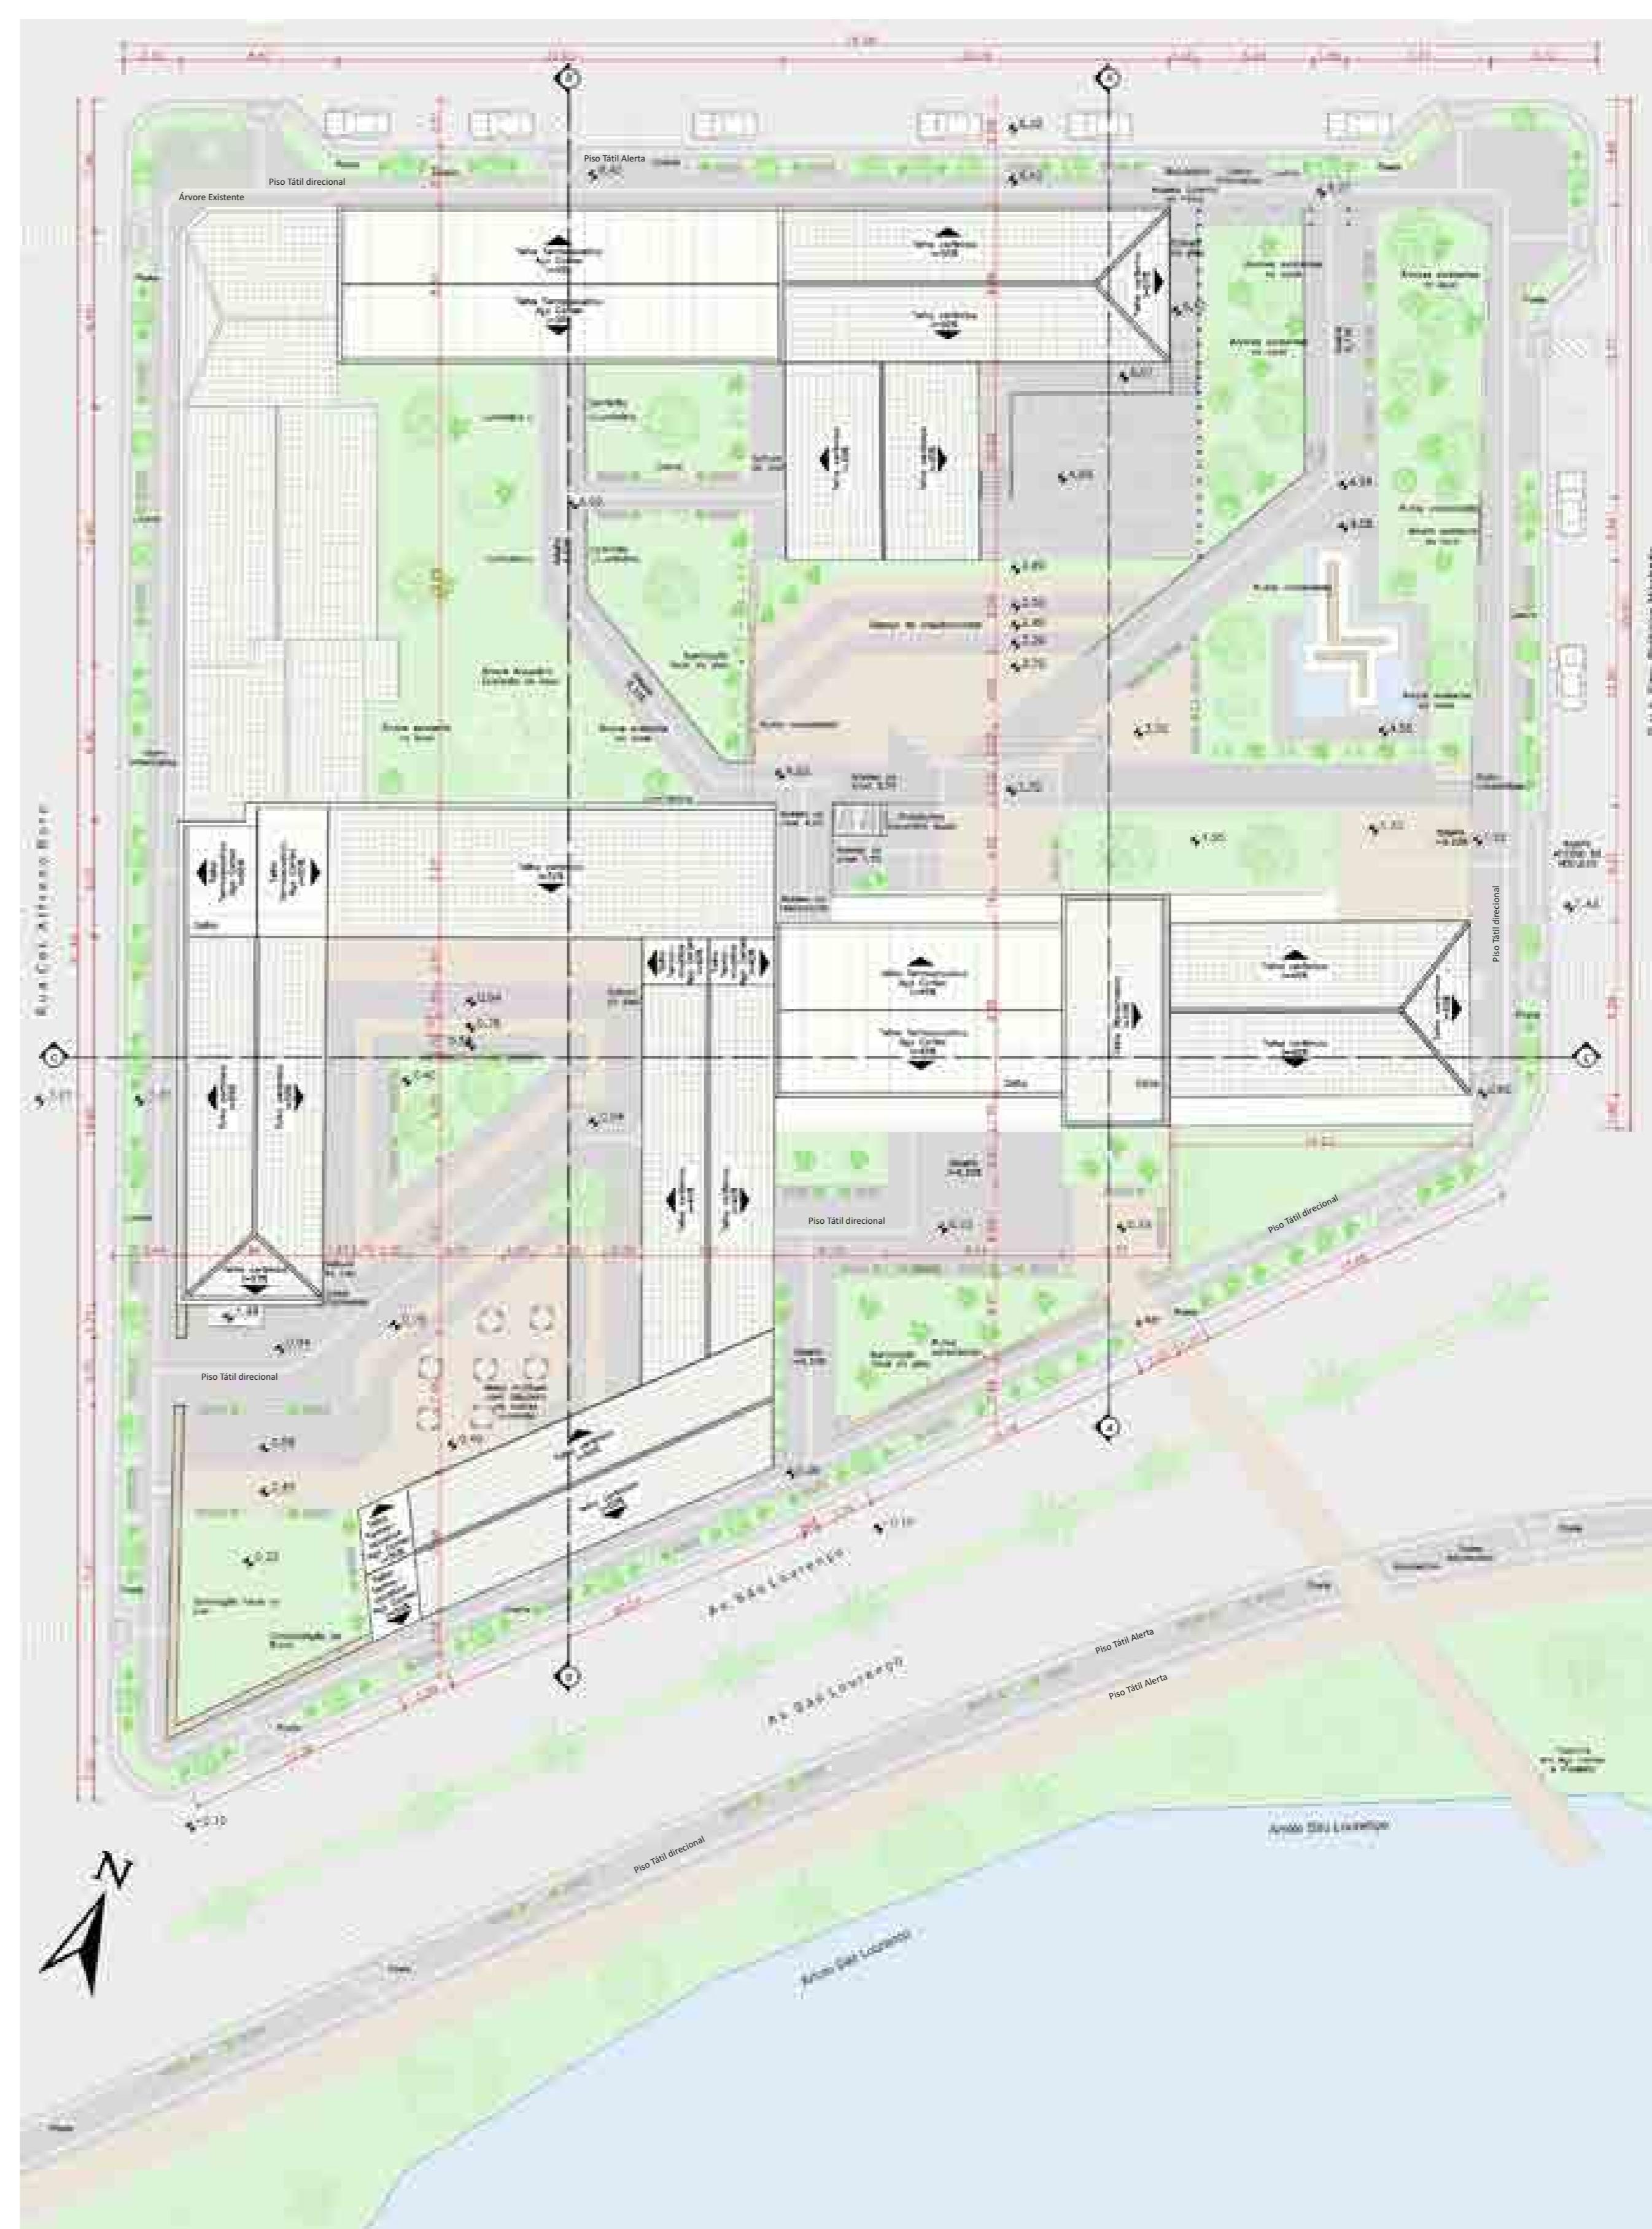
PLANTA DE SITUAÇÃO E COBERTURA

ESCALA: 1:250

DESCRÍÇÃO DOS USOS das edificações:

- Anexo 1.1 - Centro de informações do Caminho Pomerano e festa e eventos da cidade.
- Anexo 1.2 - Loja de Suvenires.
- Edificação 1 - Export-Haus - Espaço para exposições e acesso para cafeteria
- Edificação 1 - Cafeteria
- Edificação 2 - Comércio de alimentos típicos coloniais
- Anexo 2 - Restaurante
- Anexo 2 - Acesso ao Salão de eventos
- Edificação 1 - Espaço de convivência e Salão de Eventos.
- Edificação 3 - Sede do grupo de danças folclóricas Sonnenschein
- Edificação 4 - Ateliê de confecção de roupas e adereços para os eventos produzidos pelos integrantes dos grupos de Dança.

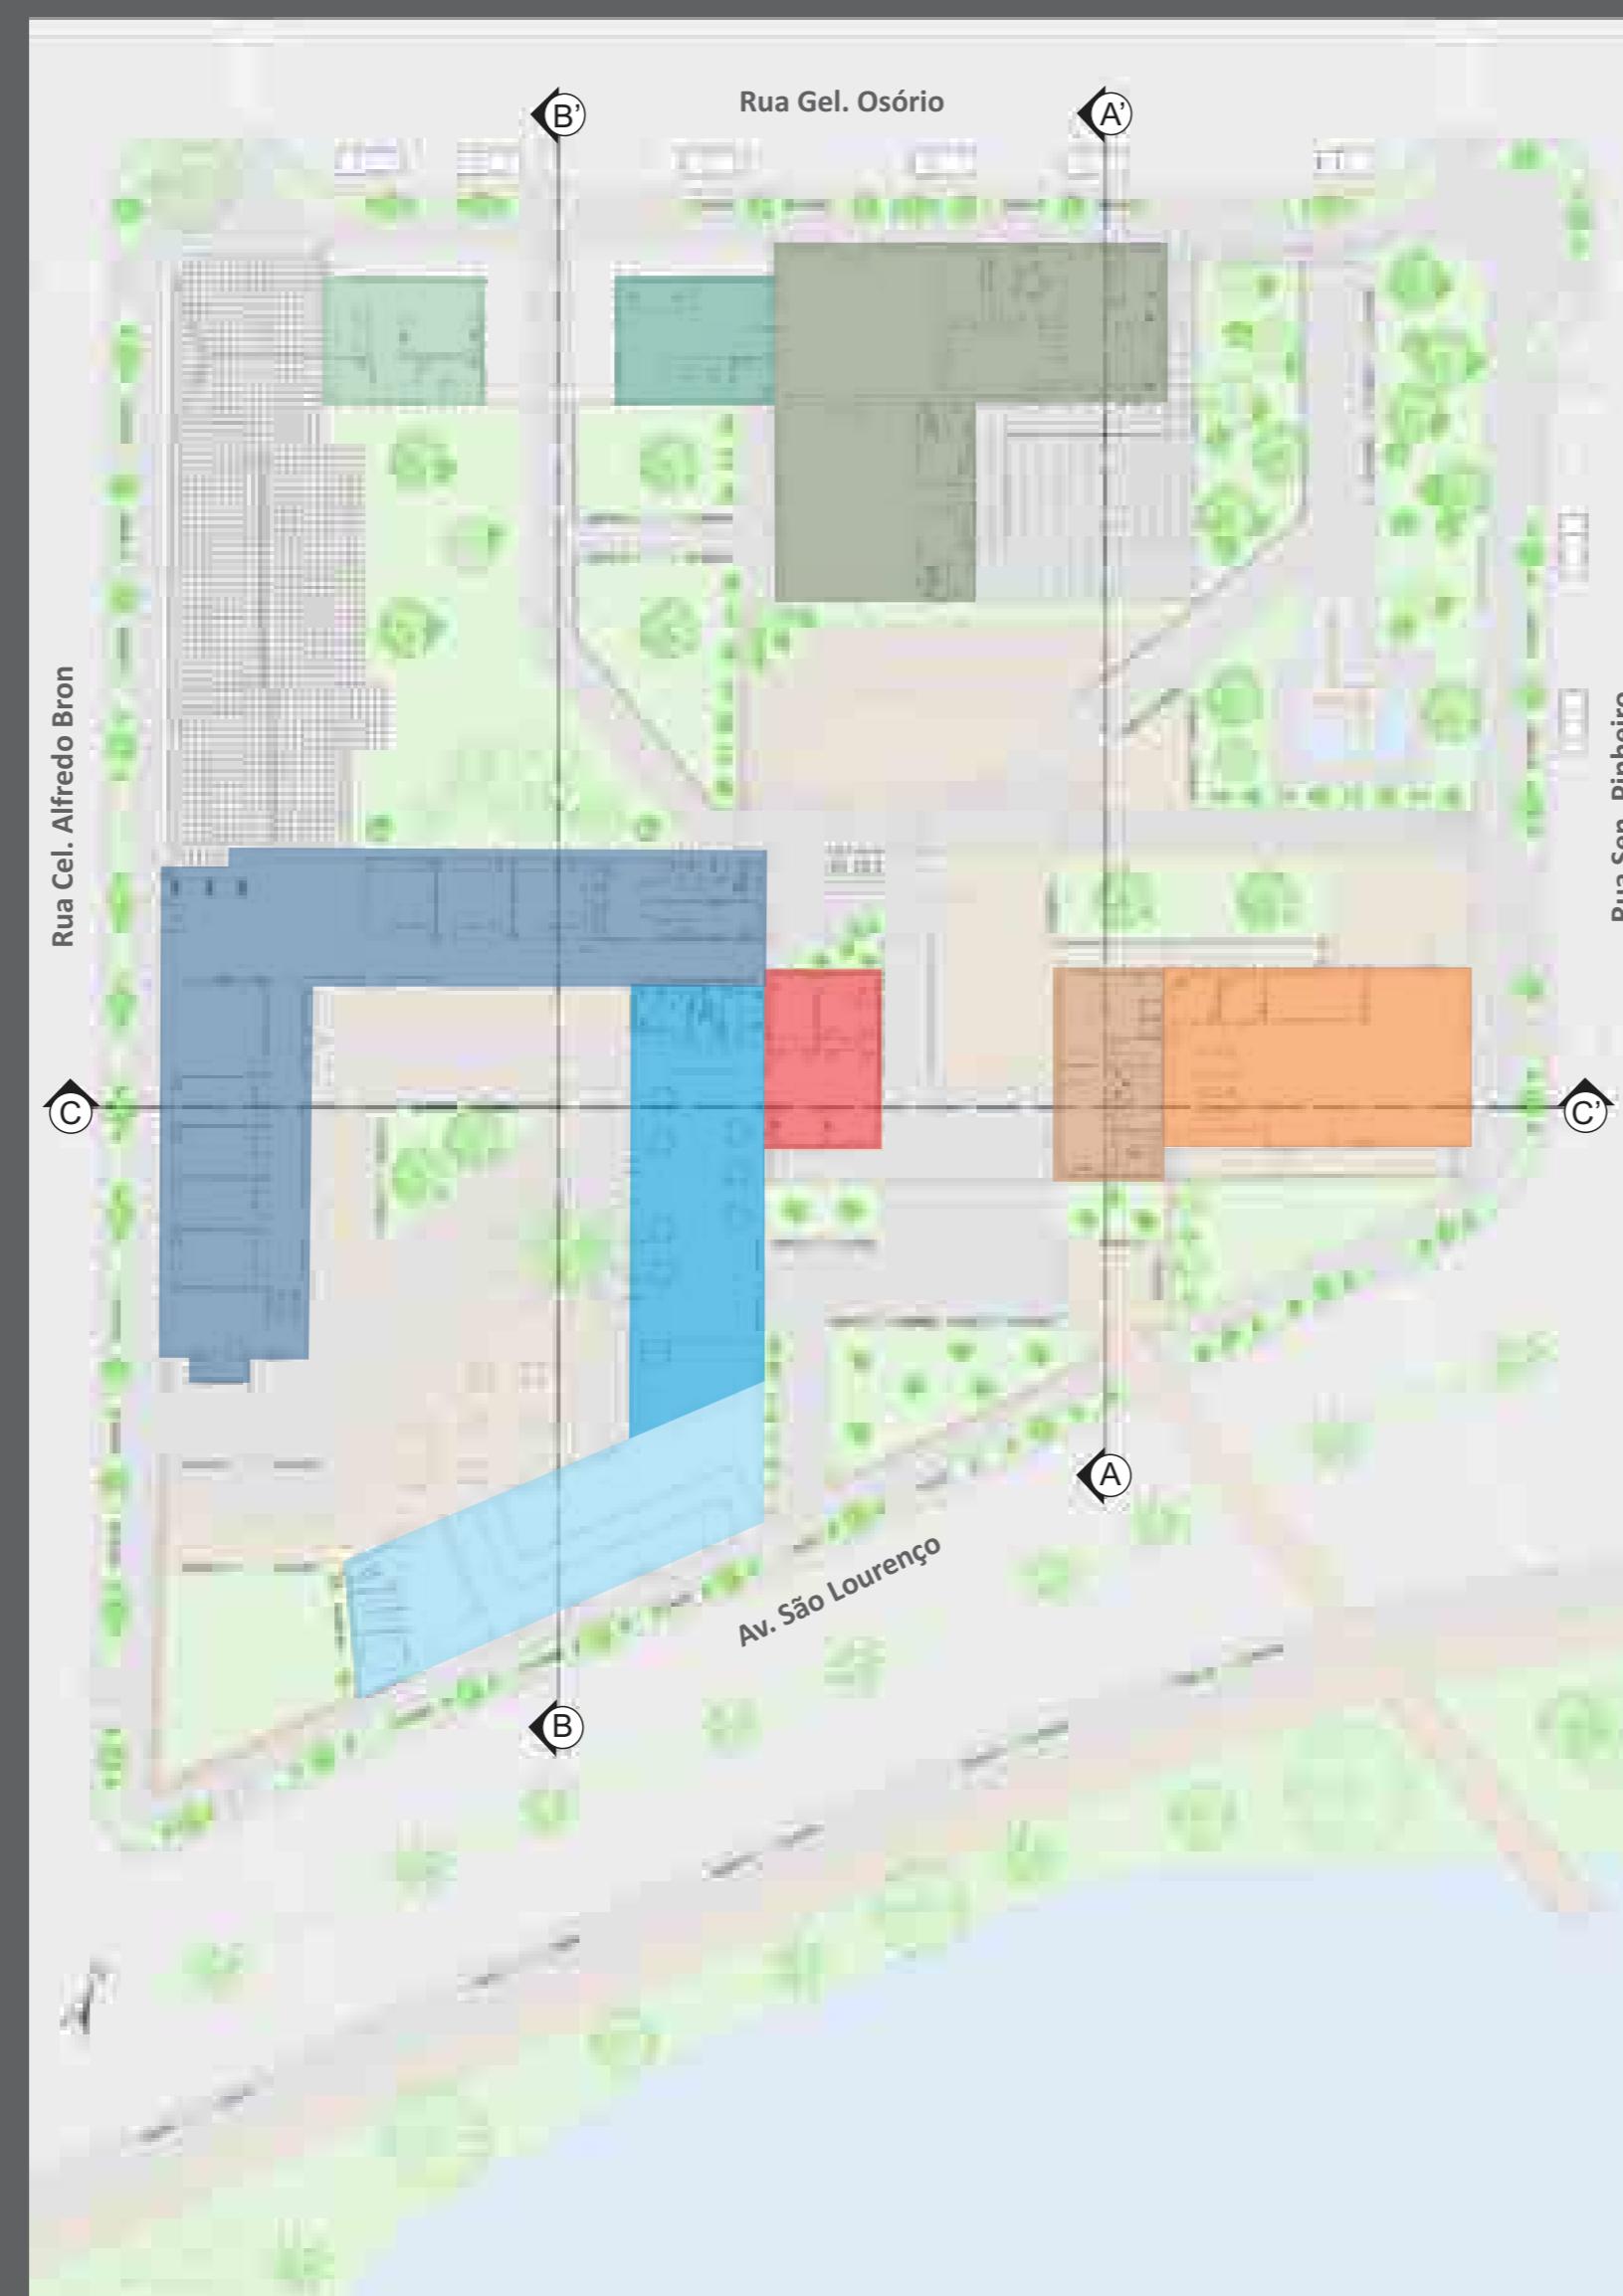
Planta Baixa Pavimento Térreo

PLANTA DE SETORIZAÇÃO

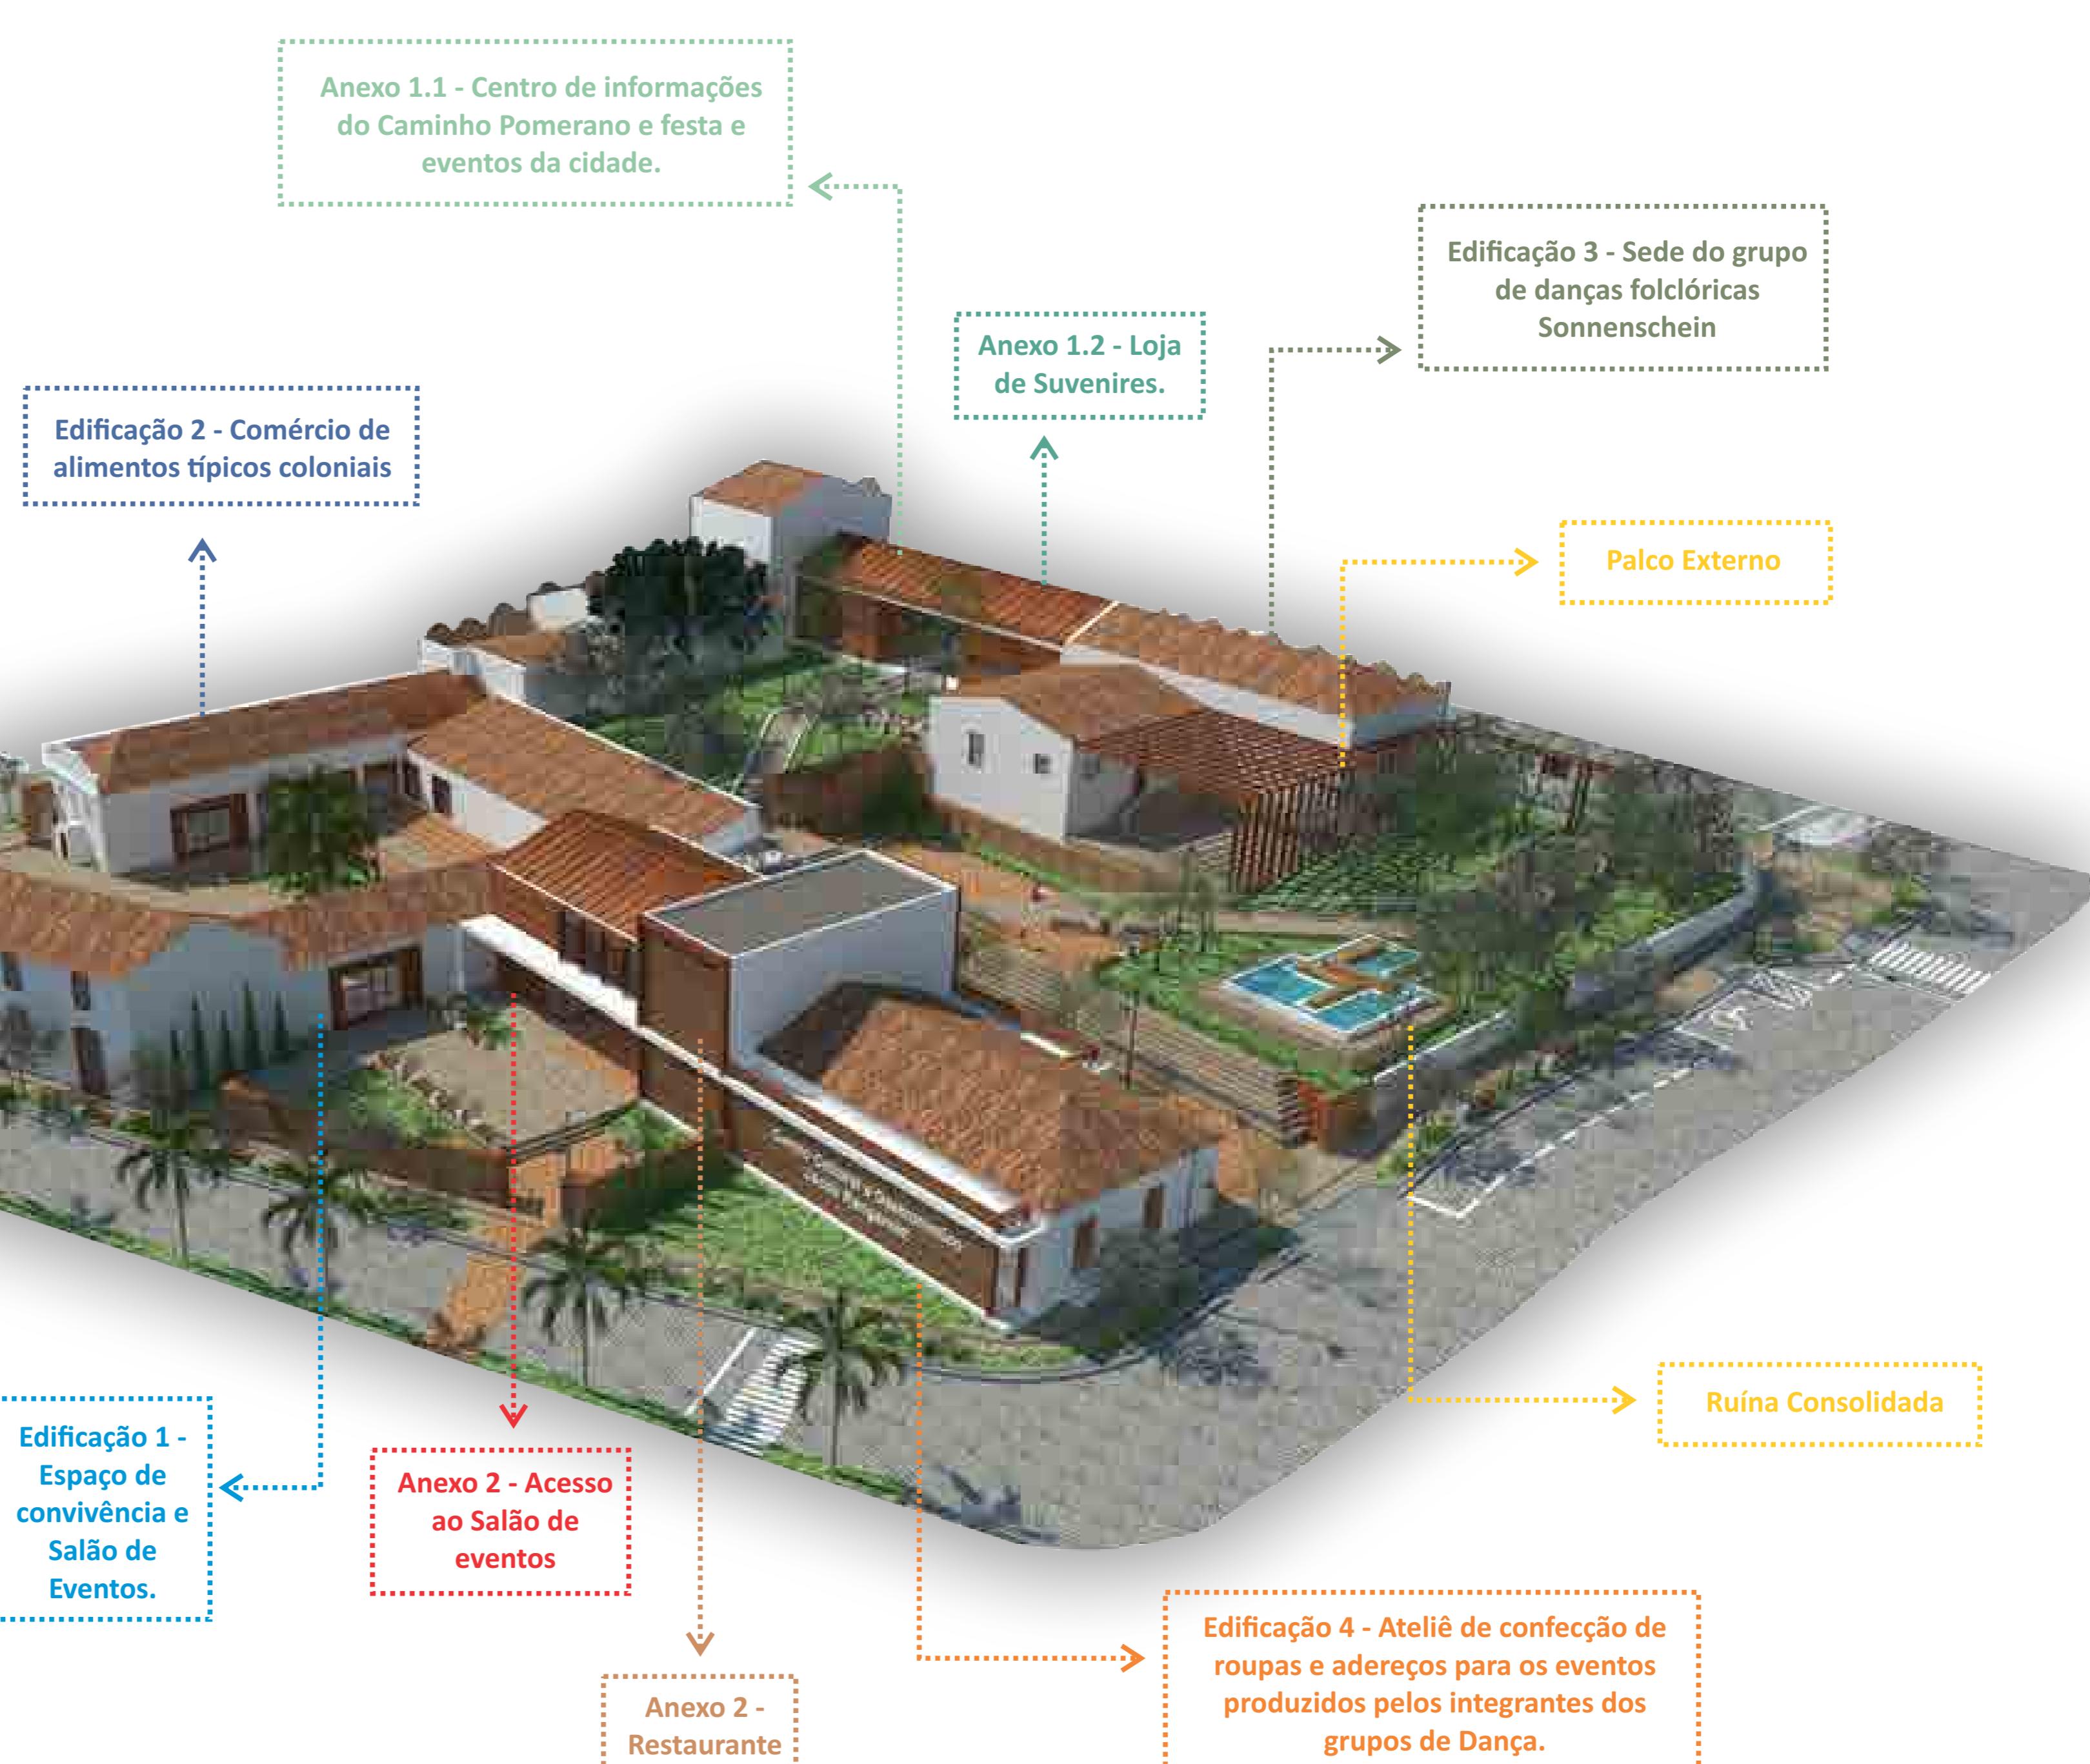
SETORIZAÇÃO DAS VOLUMETRIAS

Perspectiva da Av. São Lourenço com Rua Senador Pinheiro Machado

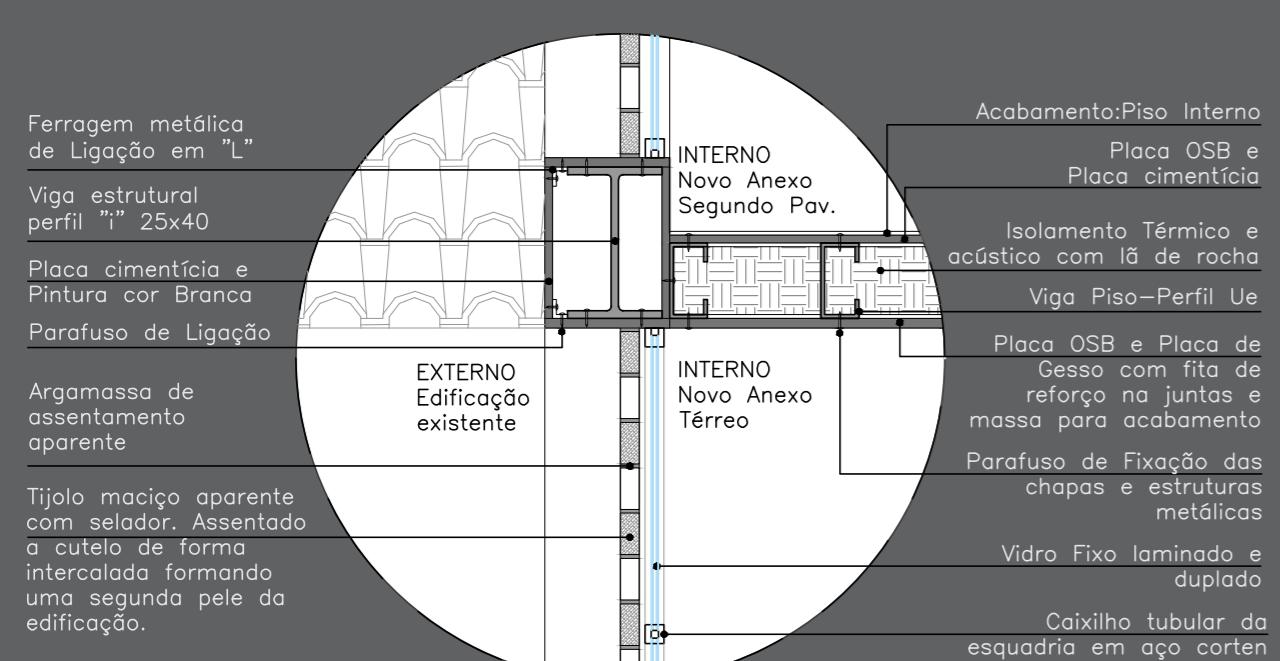
Detalhamento 1 – Escala: 1:20 – Vista Lateral

Detalhe da estrutura de Steel Frame e fechamento da edificação

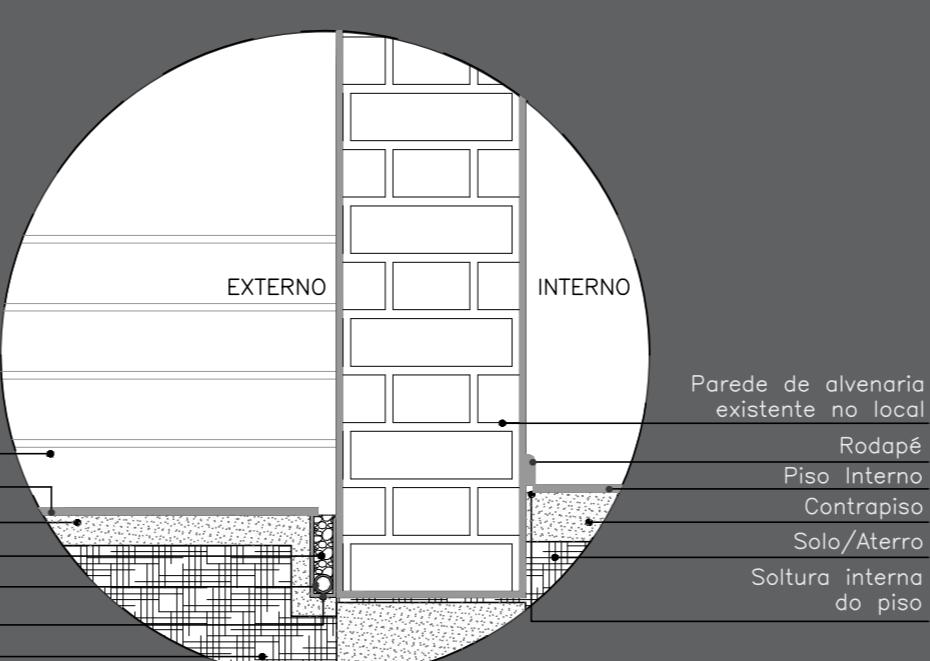
Detalhamento 2 – Escala: 1:20 – Vista Lateral

Detalhe da Soltura dos pisos nas edificações existente

Pisos
Foram pospostos solturas nos novos pisos
nos encontros com a pré-existência,
conforme detalhamentos emanexo.

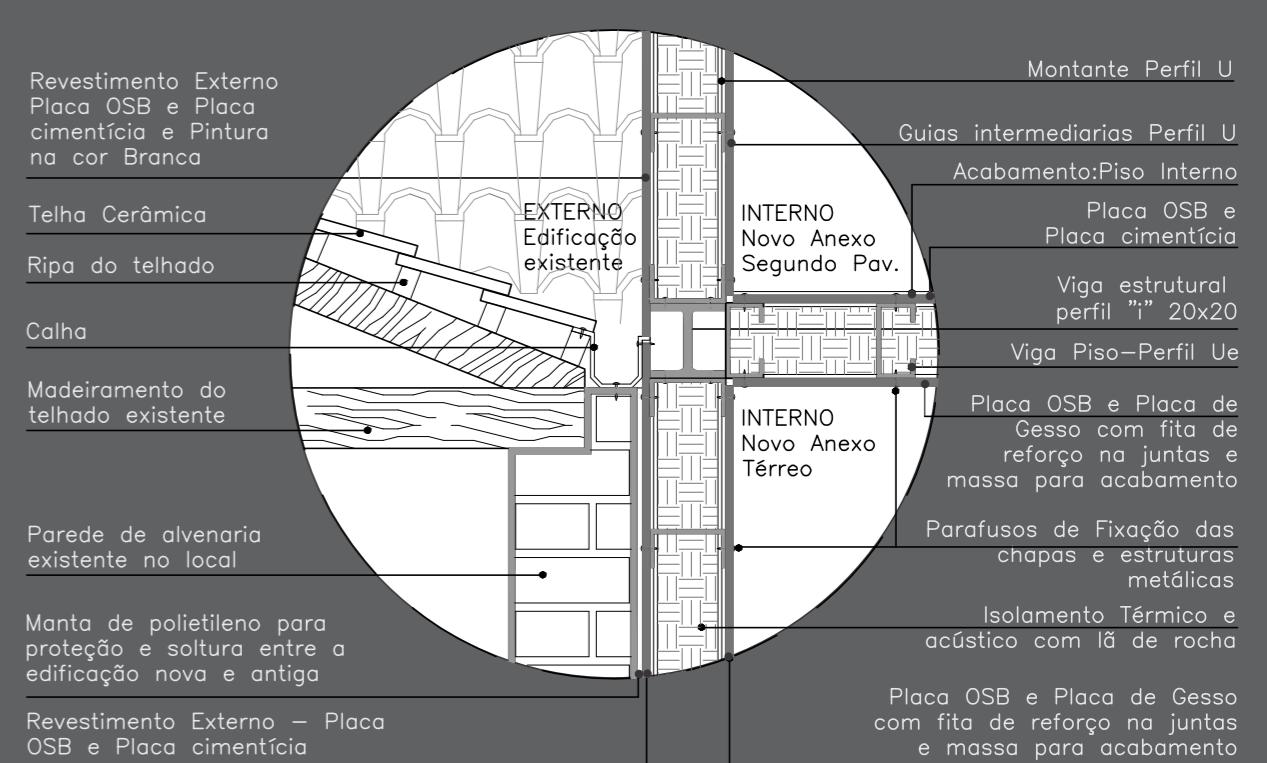
Detalhamento 3 – Escala: 1:20 – Vista Lateral

Detalhe da ligação entre a edificação existente e o novo anexo (estrutura em Steel Frame)

Reversibilidade
Intervenções e Anexos
Anexos trabalhados com estrutura
independente a pré-existência, com soltura
conforme detalhamentos.

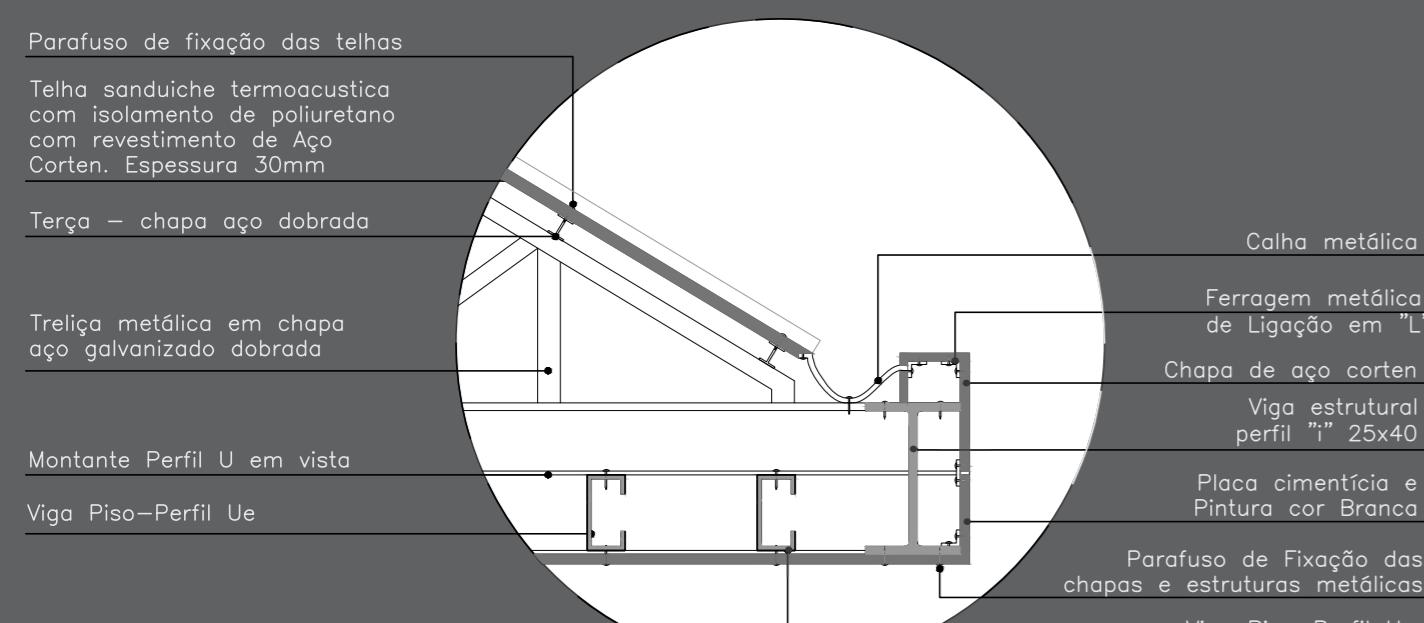
Detalhamento 4 – Escala: 1:20 – Vista Lateral

Detalhe da cobertura metálica do Anexo 1

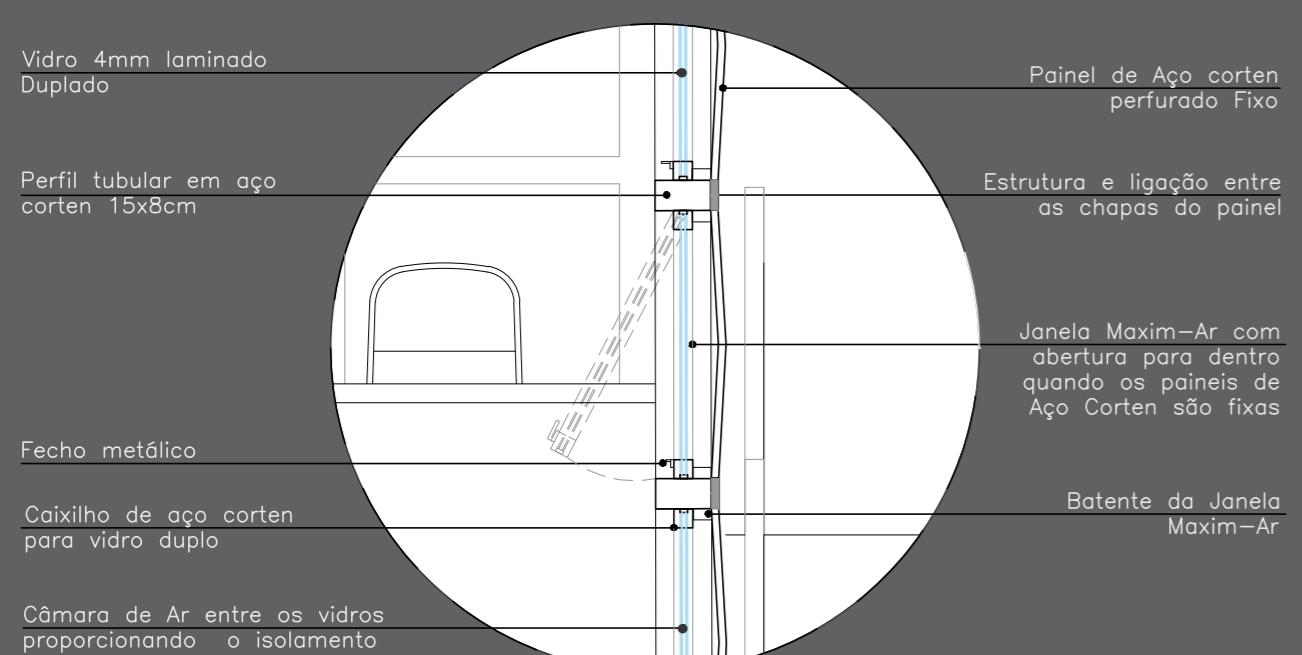
Detalhamento 5 – Escala: 1:20 – Vista Lateral

Detalhe da janela e fechamento externo do Anexo 2
