Centro Cultural e Gastronômico Jacob Rheingantz

Acadêmica: Geovana Schneid | Orientadora: Aline Montagna | Pelotas: Julho de 2016.

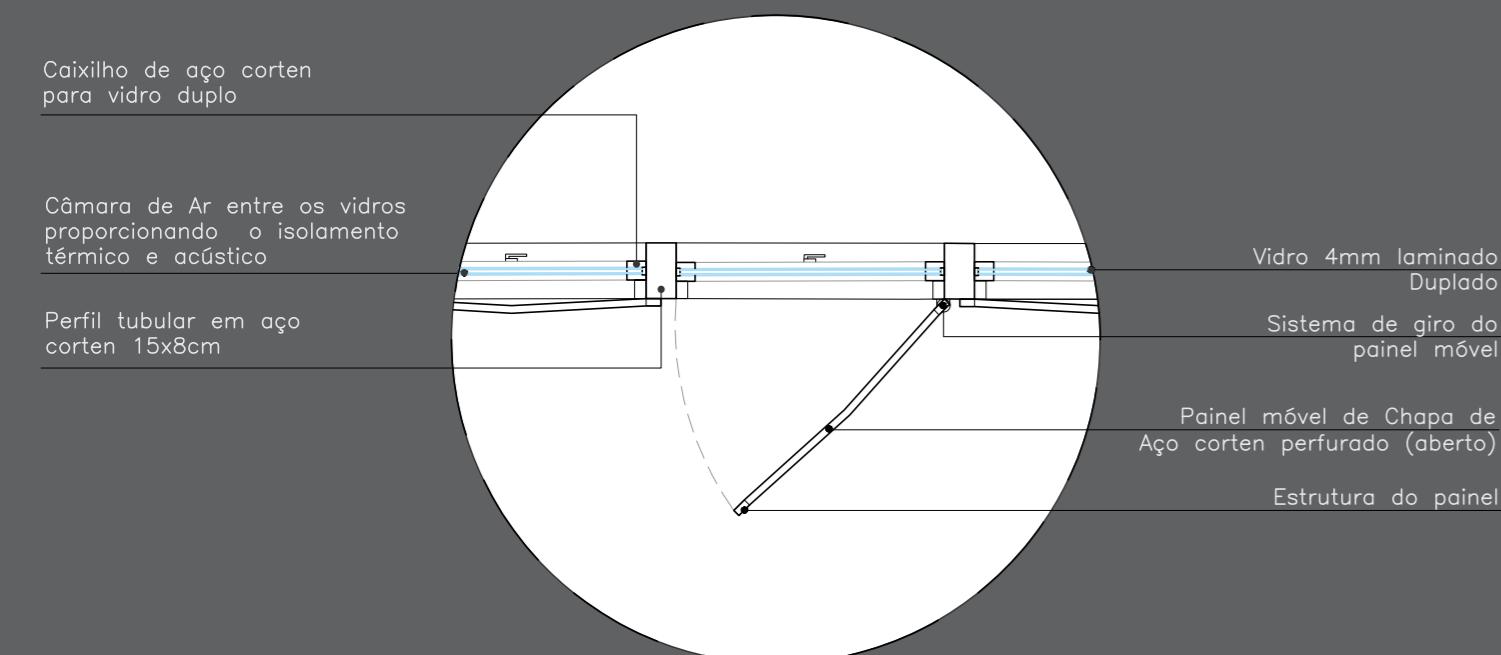
Detalhamento 6 – Escala: 1:20 - Planta Baixa

Detalhe da janela e fechamento externo com painéis móveis – anexo 2

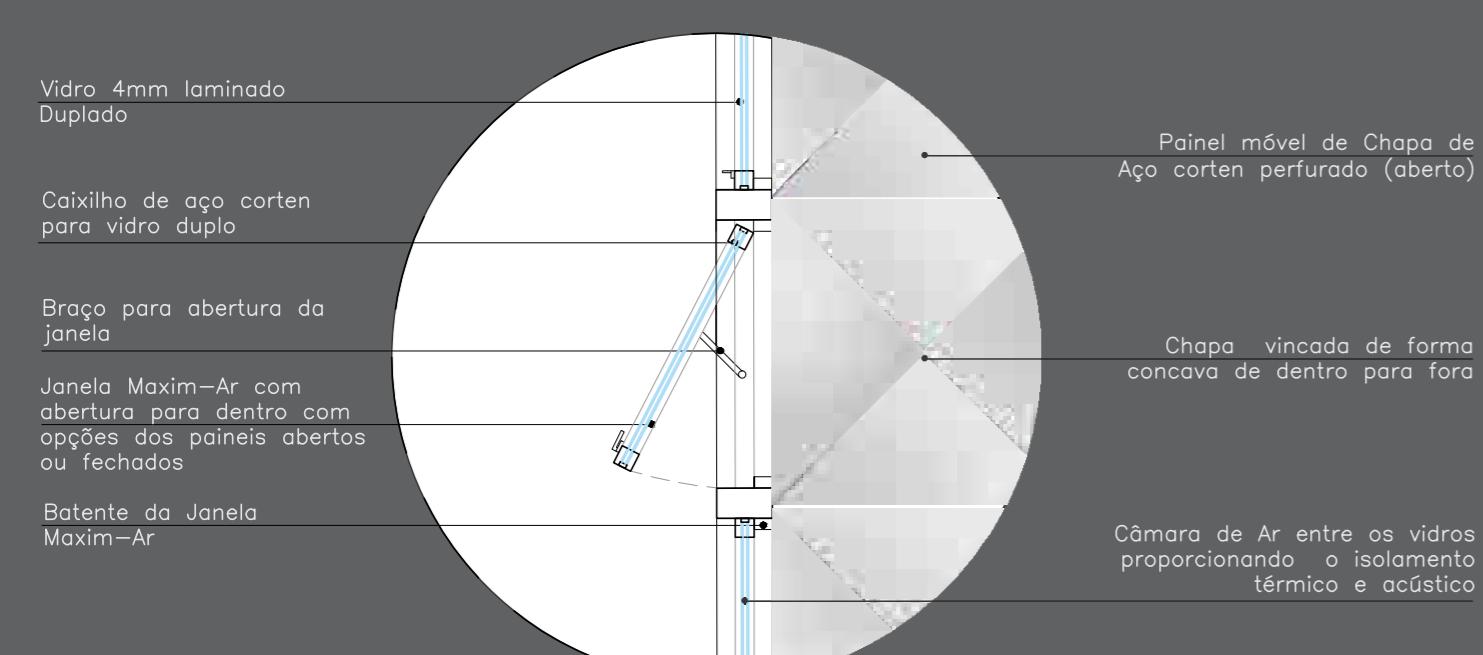
Detalhamento 6 – Escala: 1:20 – Vista Lateral

Detalhe da janela e fechamento externo com painéis móveis – anexo 2

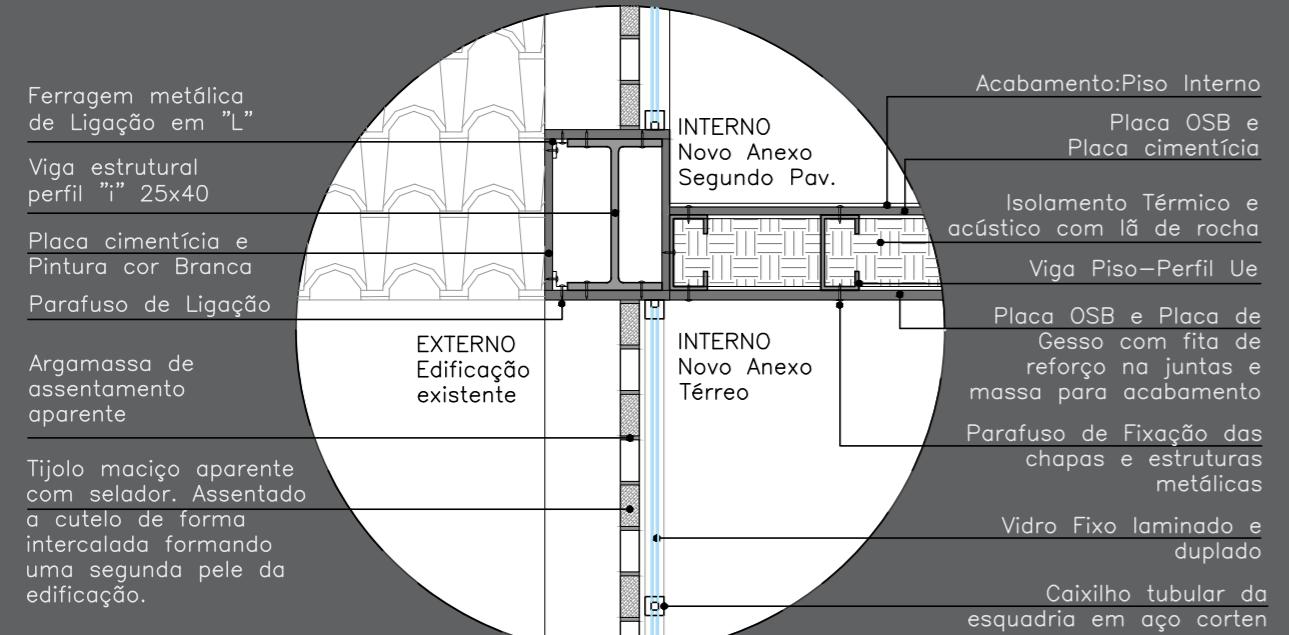
Detalhamento 1 – Escala: 1:20 – Vista Lateral

Detalhe da estrutura de Steel Frame e fechamento da edificação

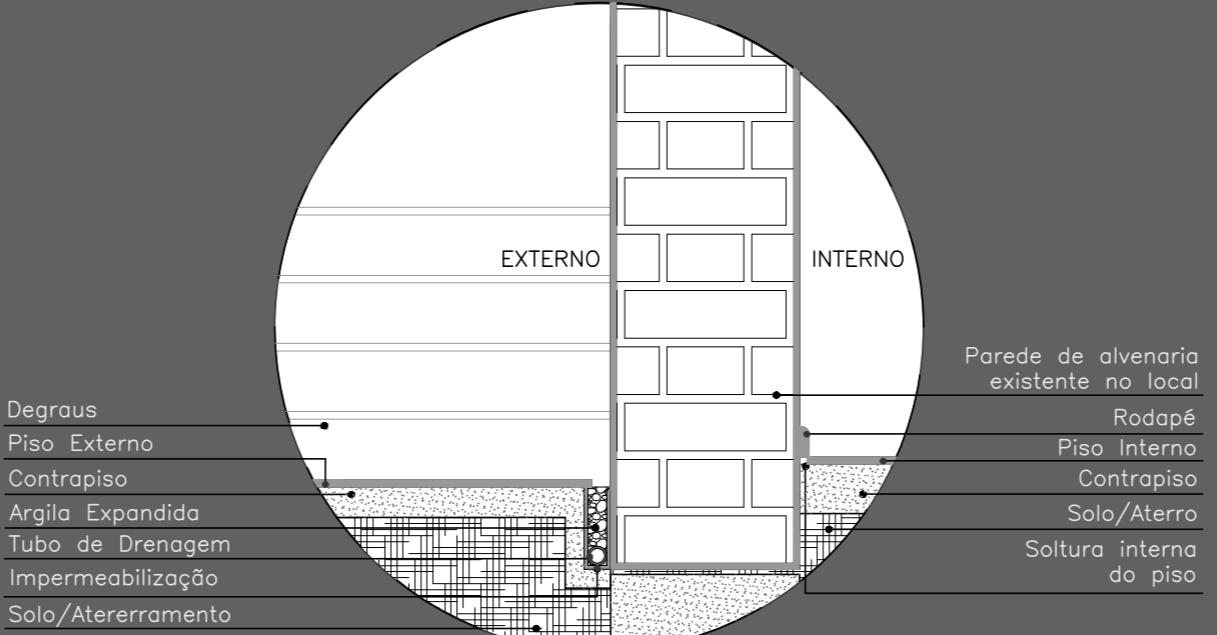
Detalhamento 2 – Escala: 1:20 – Vista Lateral

Detalhe da Soltura dos pisos nas edificações existente

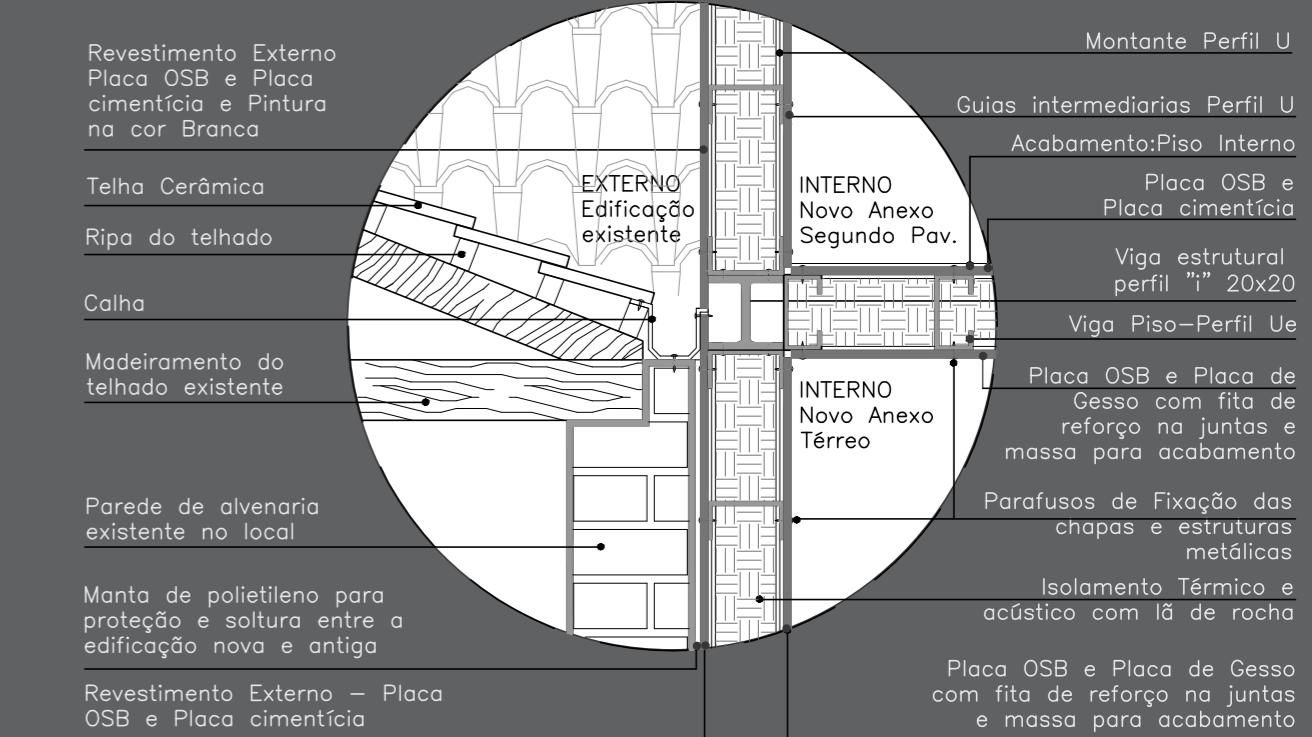
Detalhamento 3 – Escala: 1:20 – Vista Lateral

Detalhe da ligação entre a edificação existente e o novo anexo (estrutura em Steel Frame)

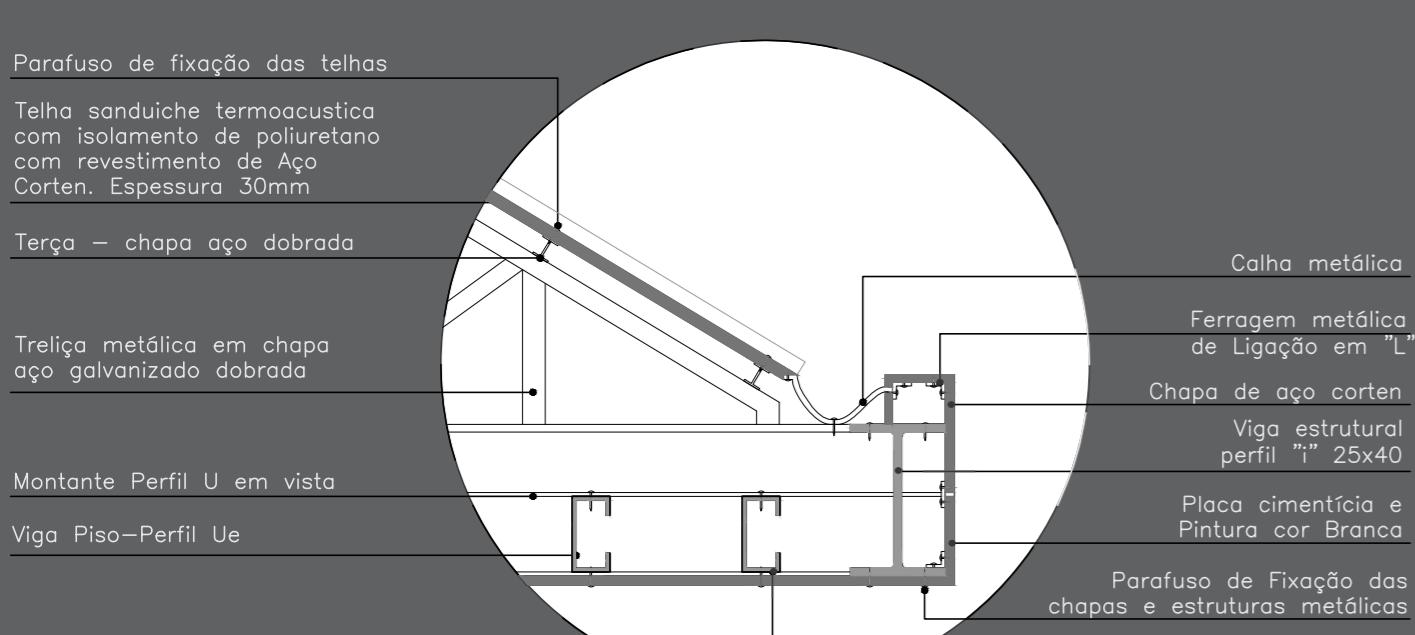
Detalhamento 4 – Escala: 1:20 – Vista Lateral

Detalhe da cobertura metálica do Anexo 1

Tela Sanduiche termoacústica com isolamento de Poliuretano e revestimento externo com chapa de Aço Corten. Espessura total da telha: 30 mm. Conforme as especificações do detalhamento 4.

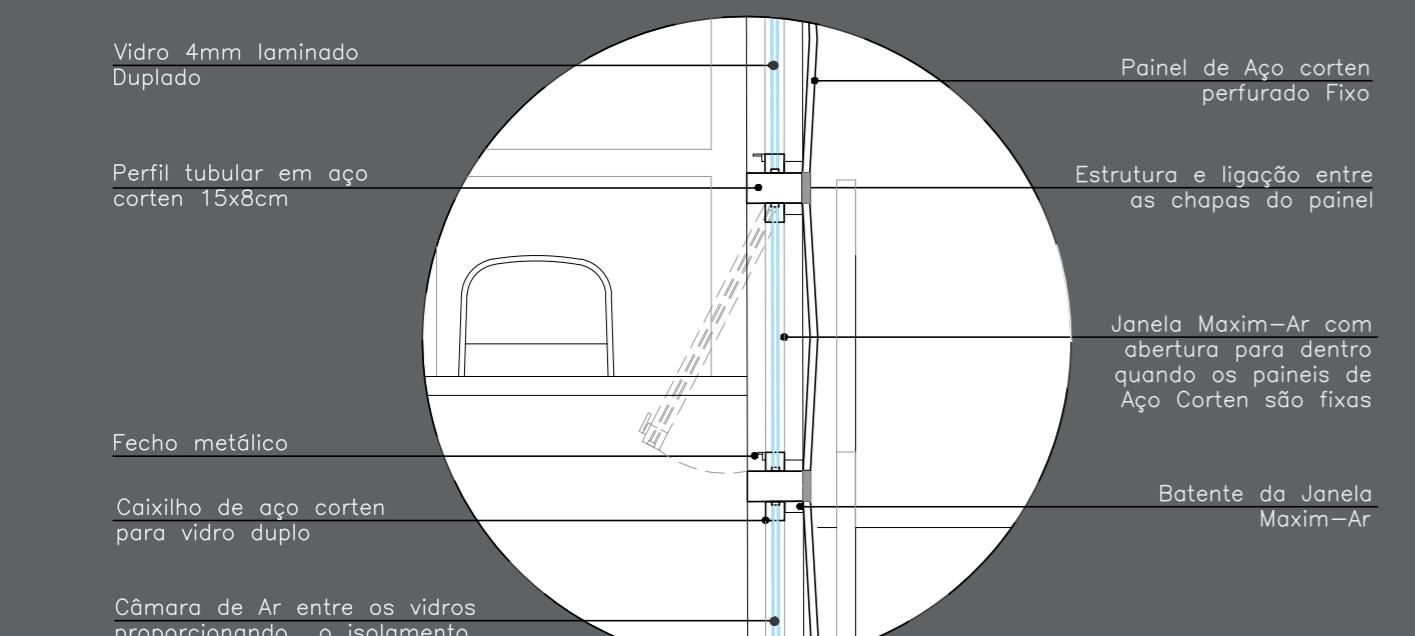
Detalhamento 5 – Escala: 1:20 – Vista Lateral

Detalhe da janela e fechamento externo do Anexo 2

Estrutura em Aço Corten (Perfil Tubular) com fechamento em vidro duplo. Janela Maximus nos dois módulos centrais, conforme o detalhamento 5 em anexo.

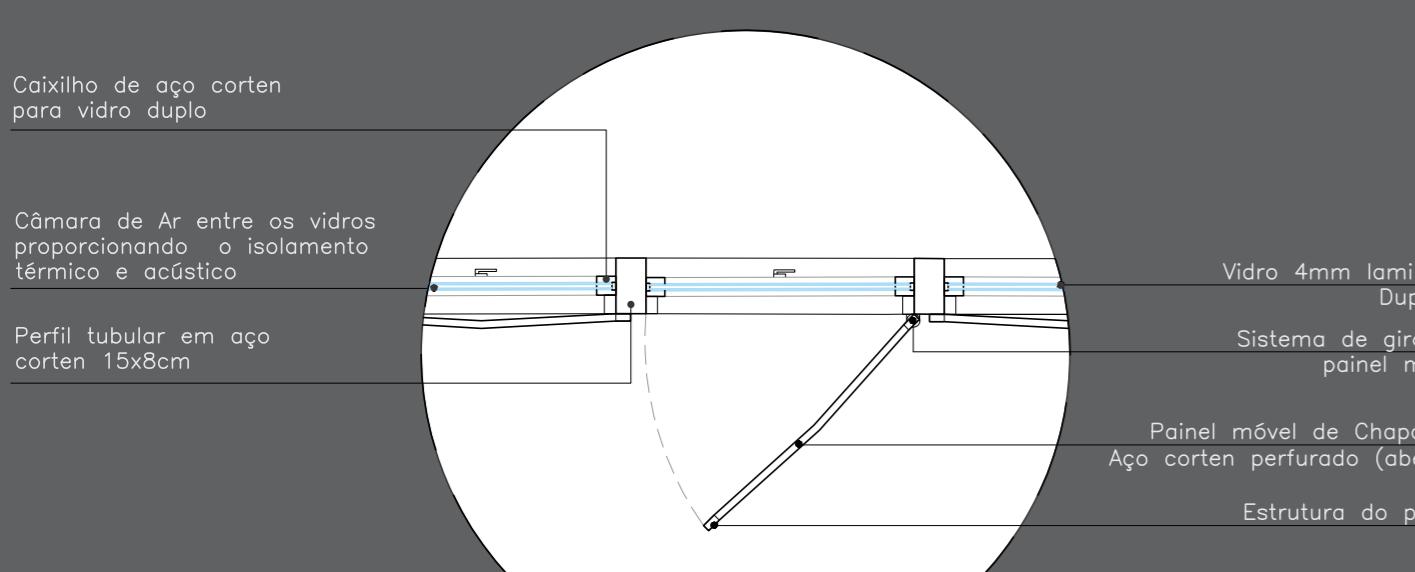
Detalhamento 6 – Escala: 1:20 - Planta Baixa

Detalhe da janela e fechamento externo com painéis móveis – anexo 2

Fechamento externo com painéis móveis de aço corten, perfurada, e fechamento interno, com esquadrias basculante de vidro duplo, conforme o detalhamento 6 em anexo.

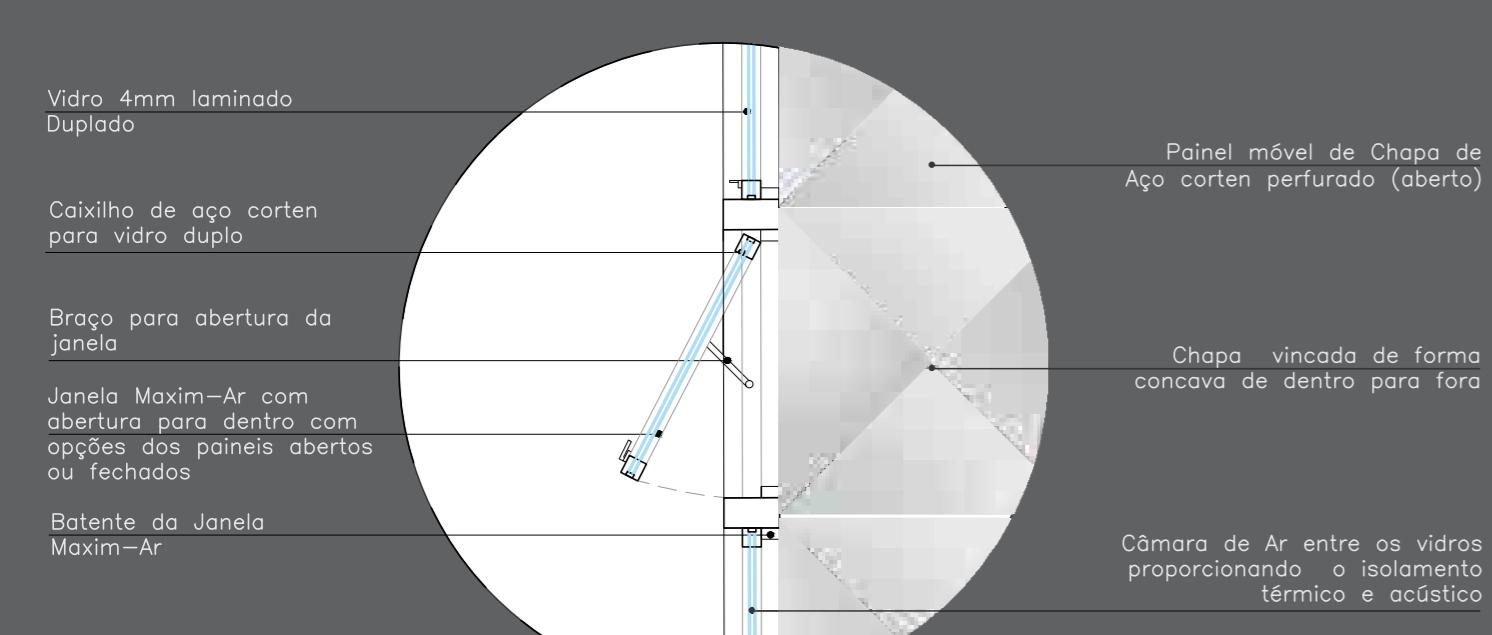
Detalhamento 6 – Escala: 1:20 – Vista Lateral

Detalhe da janela e fechamento externo com painéis móveis – anexo 2
