**DISSERTAÇÃO**

**A ARTE VITRAL DO SÉCULO XX EM PELOTAS, RS.**

Arquiteta Mariana Gaelzer Wertheimer

Julho, 2011

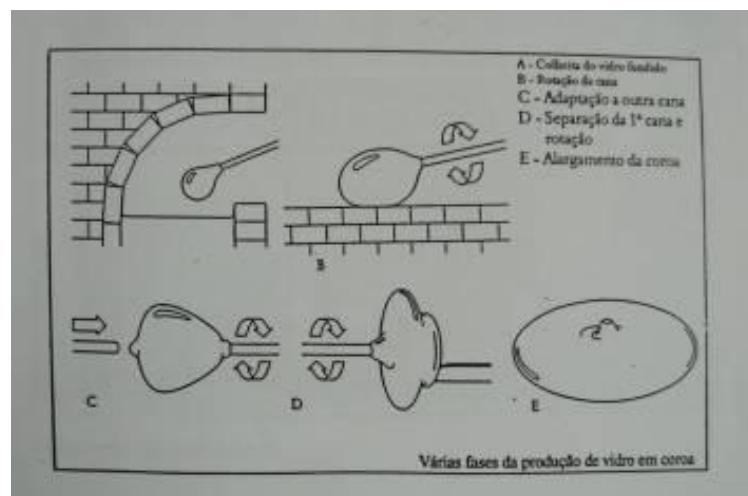
Figura 48: Obtenção de disco de vidro soprado.

As técnicas de fabricação de vidro plano baseiam-se em dois processos: coroa ou manga, ambos feitos a partir do sopro de uma massa em fusão. No primeiro processo, a bolha formada pelo sopro é girada formando um disco (fig. 48) e, no segundo, a bolha é balançada formando um cilindro (fig. 49). O cilindro, posteriormente, é reaquecido para a planificação e obtenção de placas.

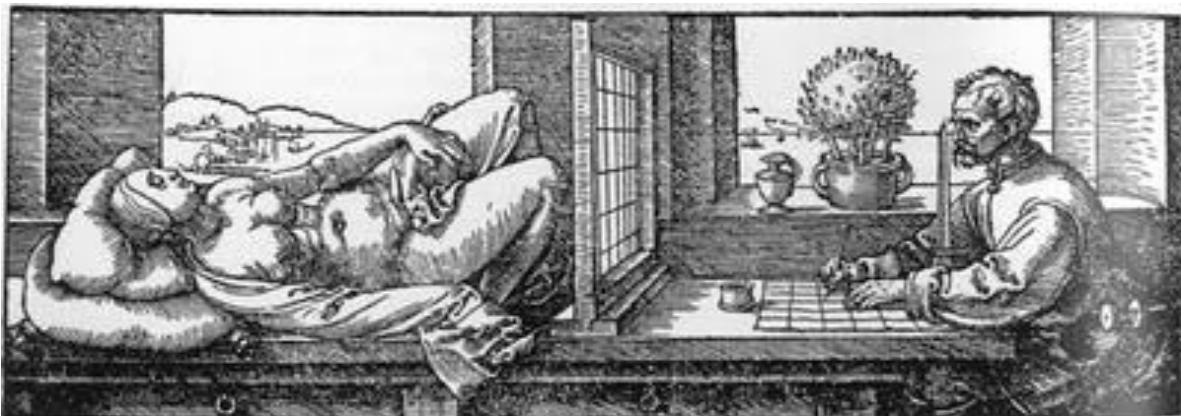
Figura 51: Exemplo de desenho da técnica da quadricula usada no Renascimento.

A ampliação do desenho era feita pelo processo de quadricular (fig. 51), que se utilizava de projeção na parede para facilitar o processo. No entanto, independente do suporte, o desenho depois de pronto era passado para um papel mais firme, visto que serviria de molde para o corte dos vidros.

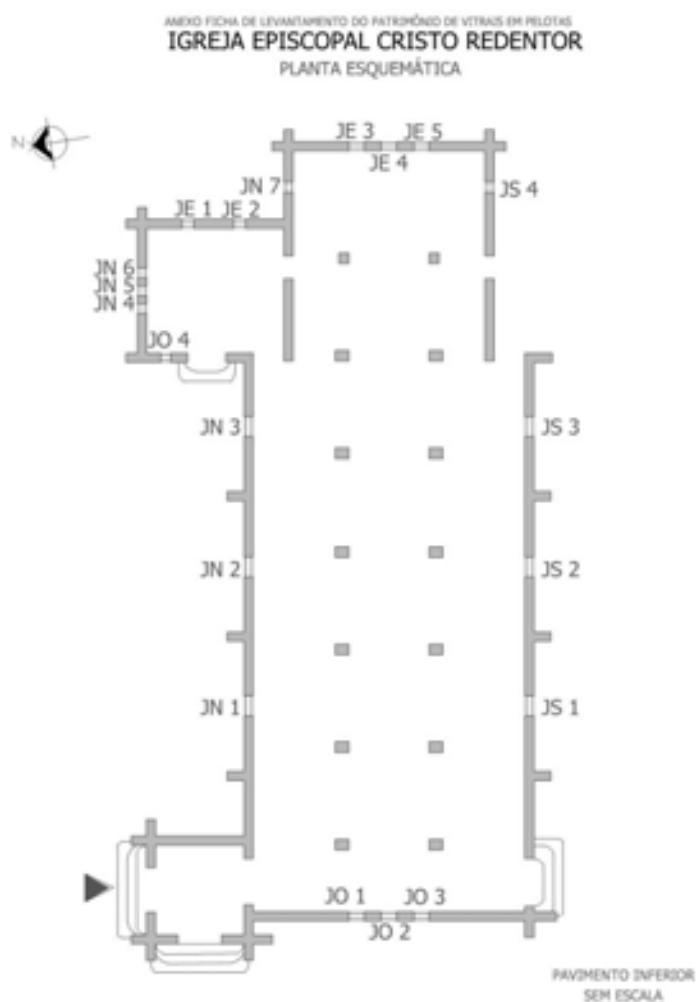
Figura 87: Planta de localização do conjunto de vitrais da Catedral Episcopal Anglicana do Redentor.

O conjunto de vitrais é formado por dezenove janelas distribuídas nas quatro fachadas, todas encimadas por ogivas, localizadas na planta baixa da fig. 87. Destas, seis estão na sacristia (fig. 88a) e treze estão na nave e no coro (fig. 88b). Sem marcas de assinatura o conjunto é originário dos Estados Unidos da América (KICKHOFEL, 1999, p. 67). Em descrição encontrada no livro Cem Imagens da Arquitetura Pelotenses (MOURA 1998, p. 40) lê-se que as “esquadrias” teriam sido executadas por Charles F. Hoeyman de Nova Iorque, mas não é especificado se esse seria o trabalho de cantaria ou os próprios vitrais. As janelas do coro são divididas pela estrutura da escada que dá acesso ao mezanino de madeira (fig. 89), dificultando bastante a sua fruição.

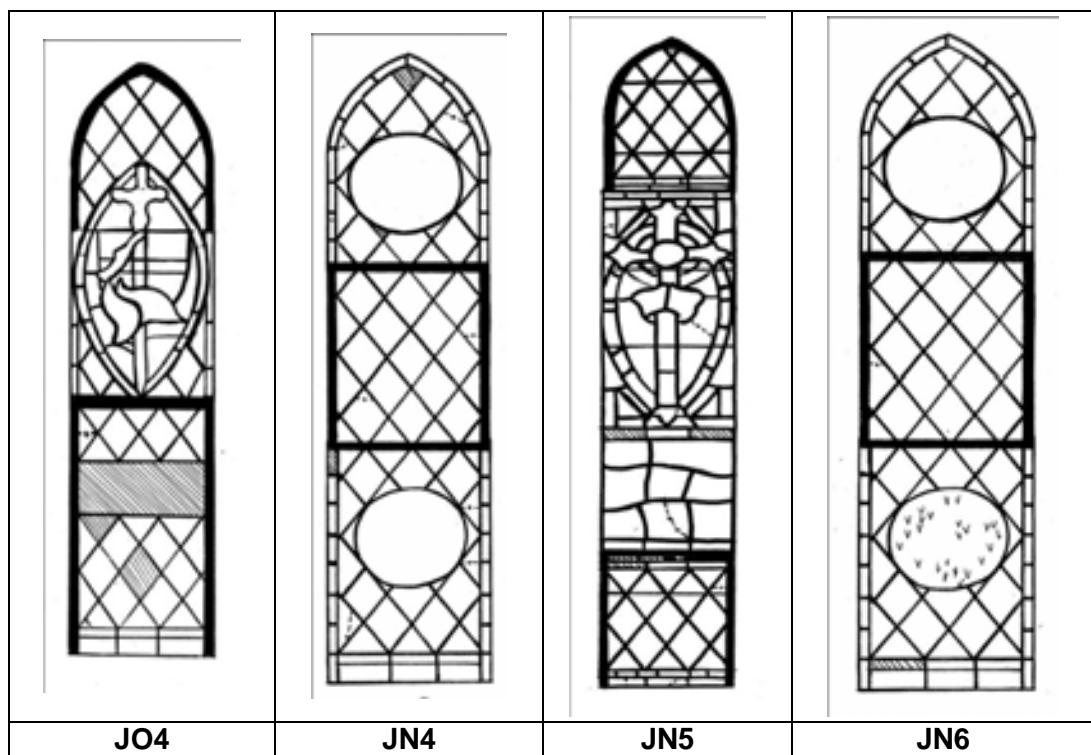
Figura 98: Diagrama do estado de conservação dos vitrais da sacristia– anverso. Escala livre.

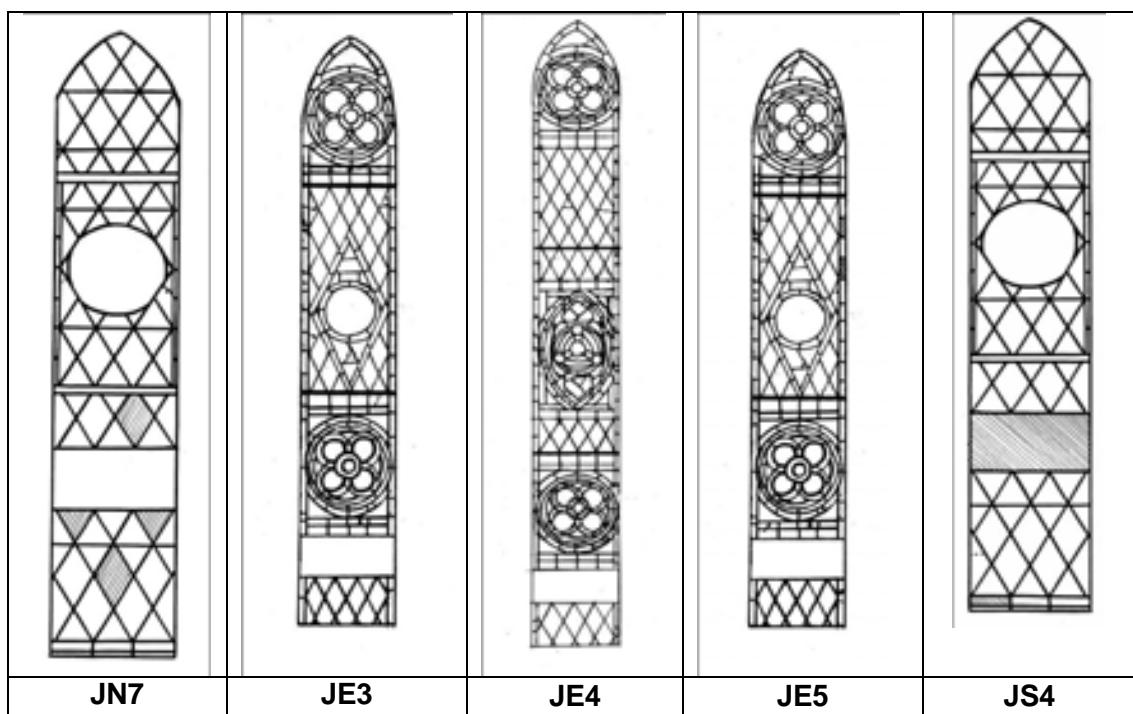
Figura 100: Diagrama do estado de conservação dos vitrais do altar-anverso. Escala livre.

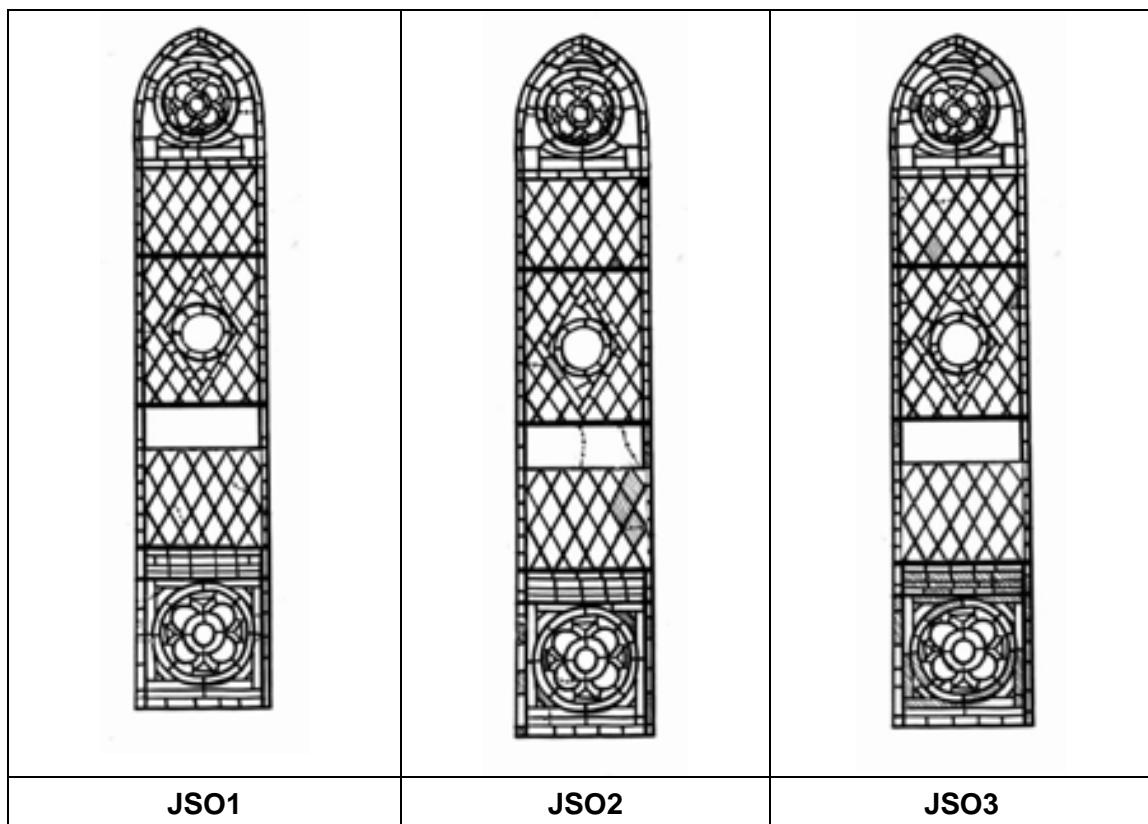
Figura 101: Diagrama do estado de conservação dos vitrais-anverso, do lado Sul. Escala livre.

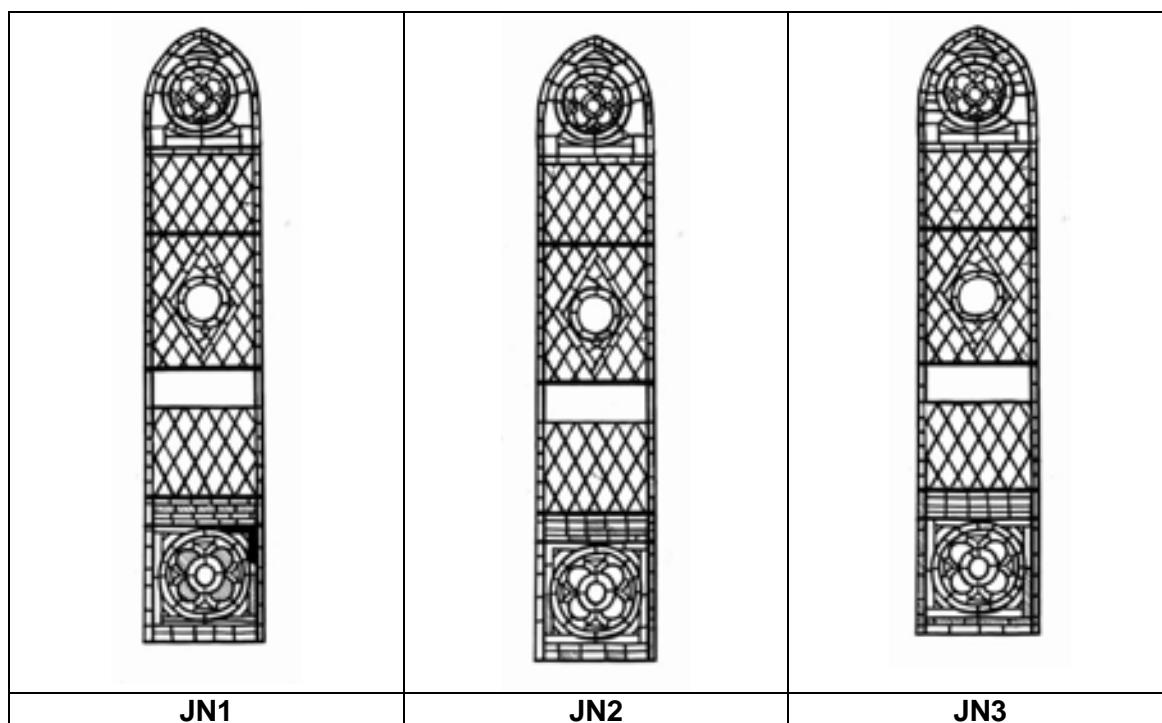
Figura 102: Diagrama do estado de conservação dos vitrais - anverso, do lado Norte. Escala livre.

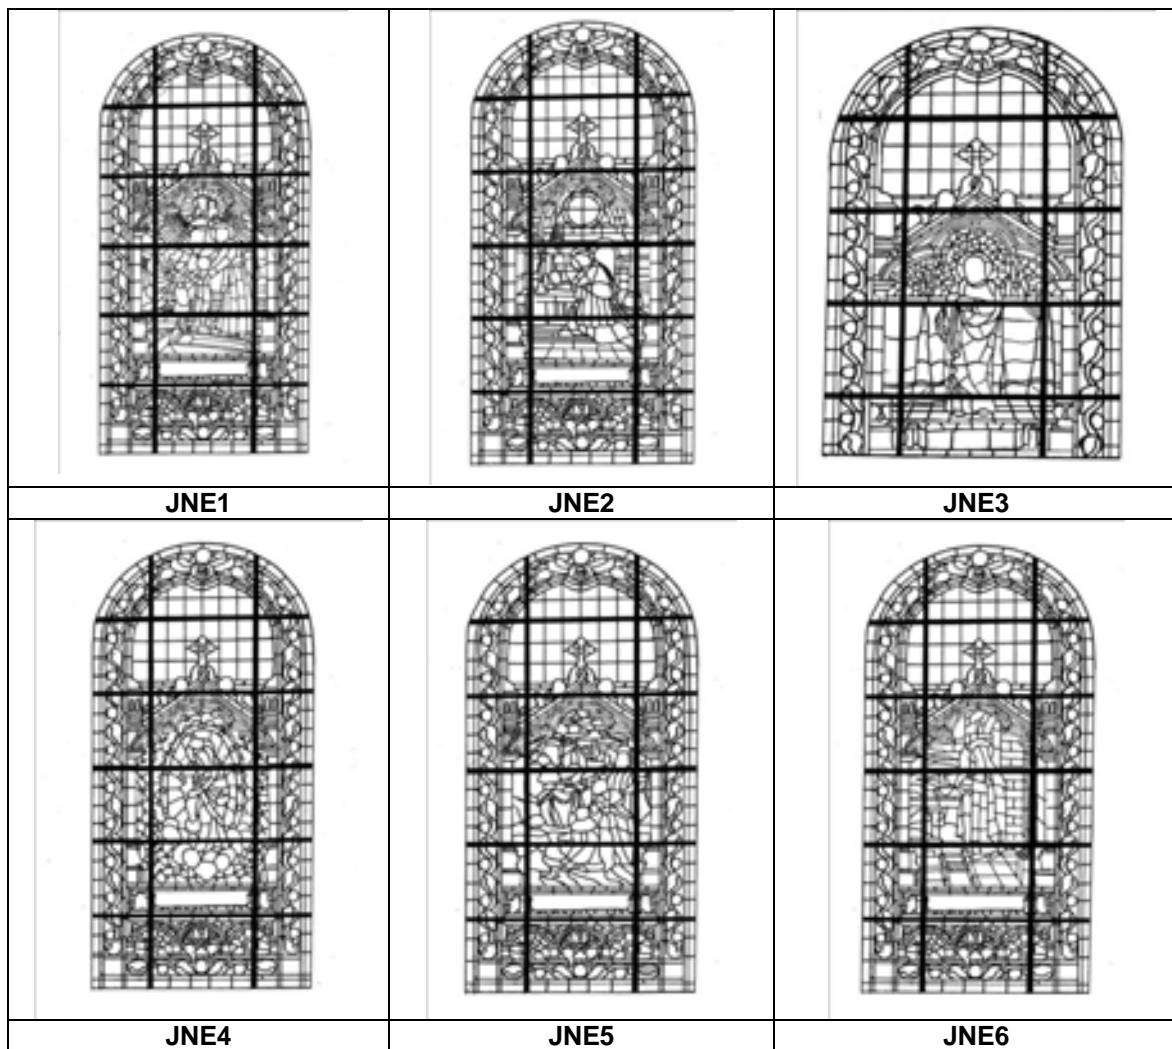
Figura 132: Diagrama do estado de conservação dos vitrais-anverso, da Catedral São Francisco de Paula, manufaturados pelo ateliê Casa Veit. Escala livre.

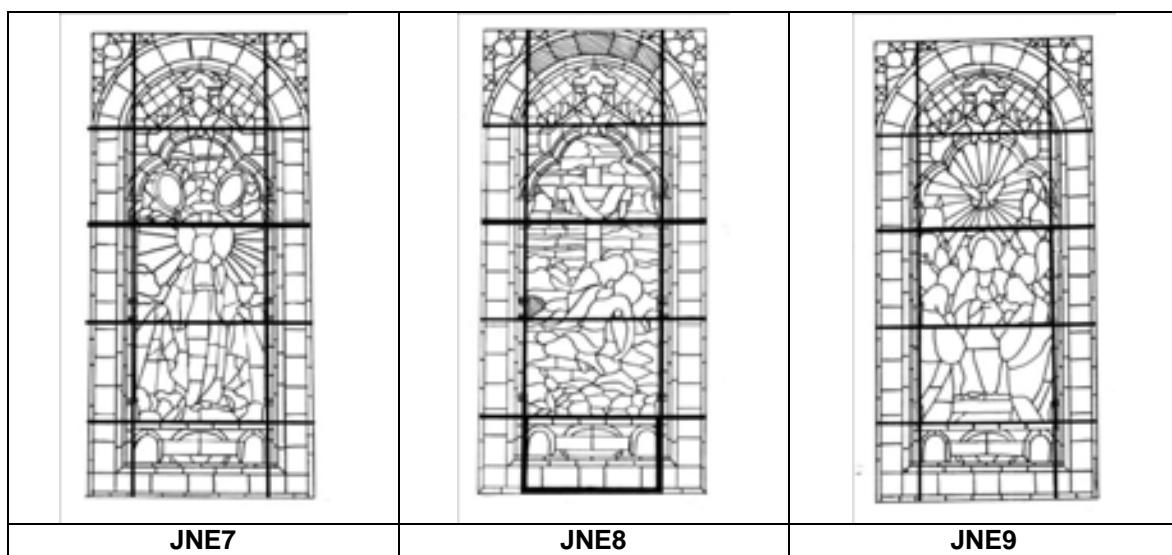
Figura 133: Diagrama do estado de conservação dos vitrais-anverso, da Catedral São Francisco de Paula, manufaturados pelo ateliê Casa Genta. Escala livre.

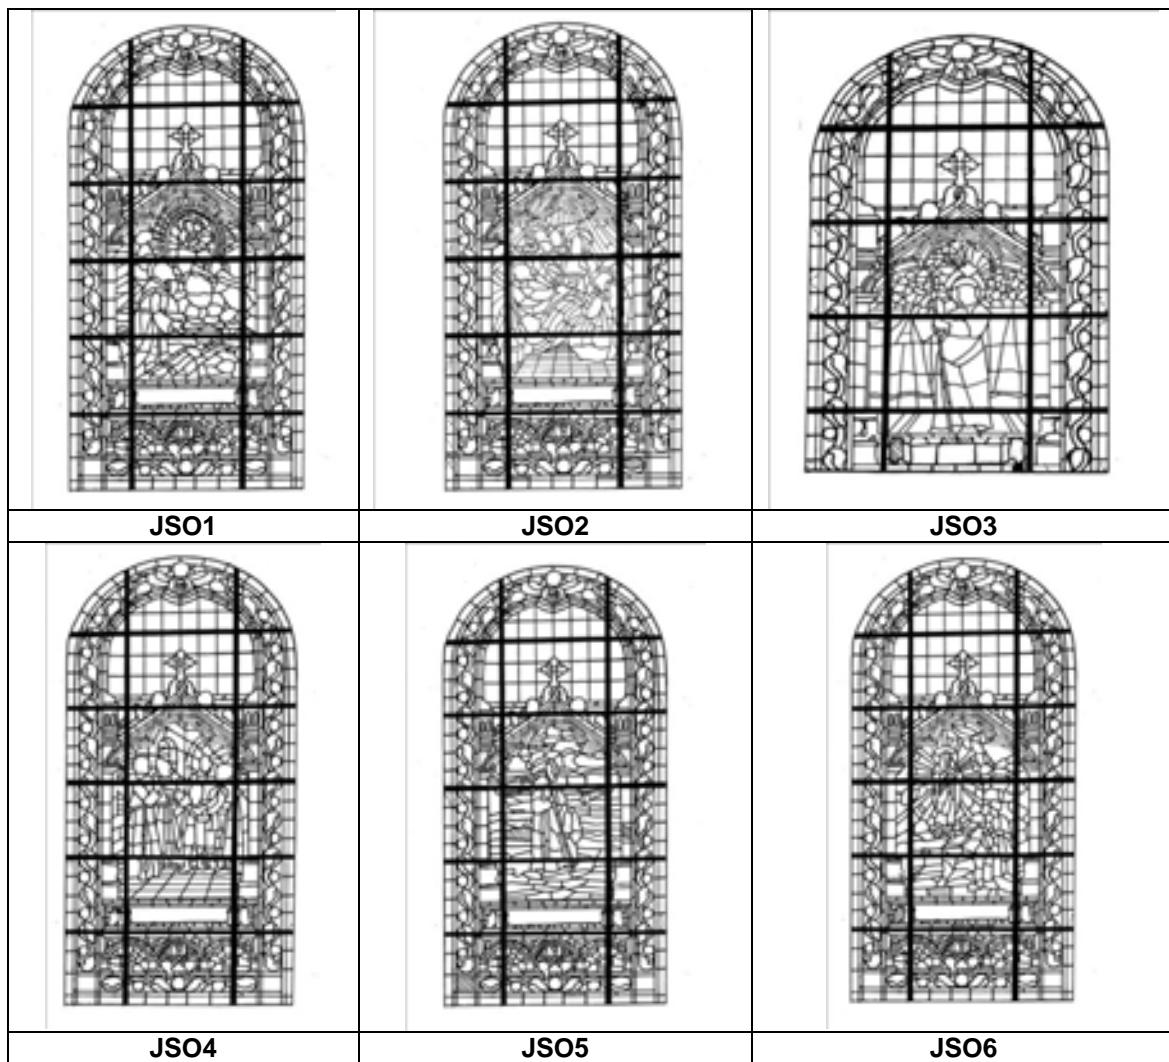
Figura 134 Diagrama do estado de conservação dos vitrais-anverso, da Catedral São Francisco de Paula, manufaturados pelo ateliê Casa Veit. Escala livre.

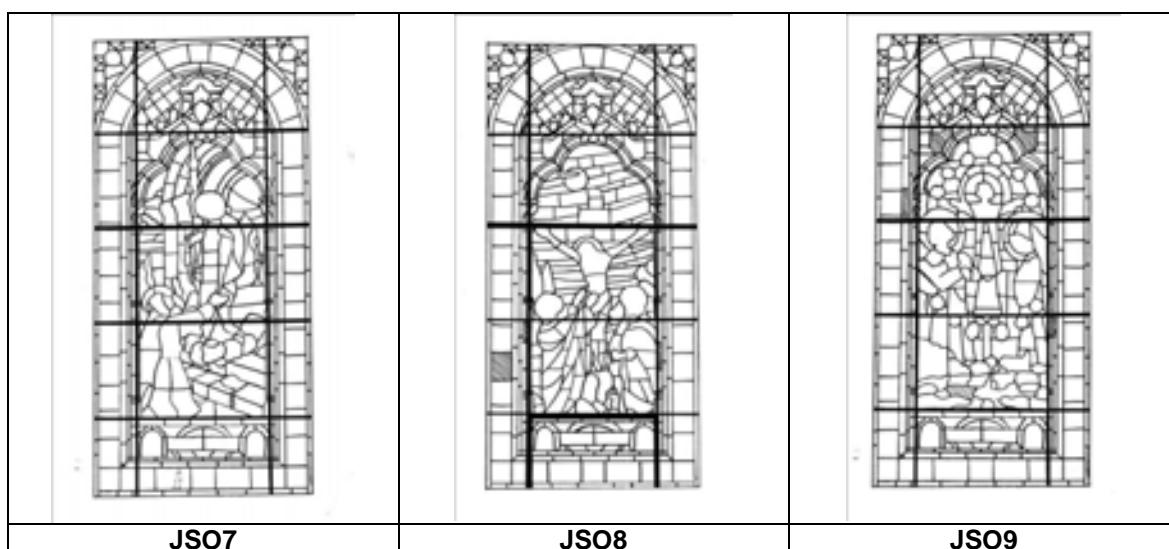
Figura 135: Diagrama do estado de conservação dos vitrais-anverso, da Catedral São Francisco de Paula, manufaturados pelo ateliê Casa Genta. Escala livre.

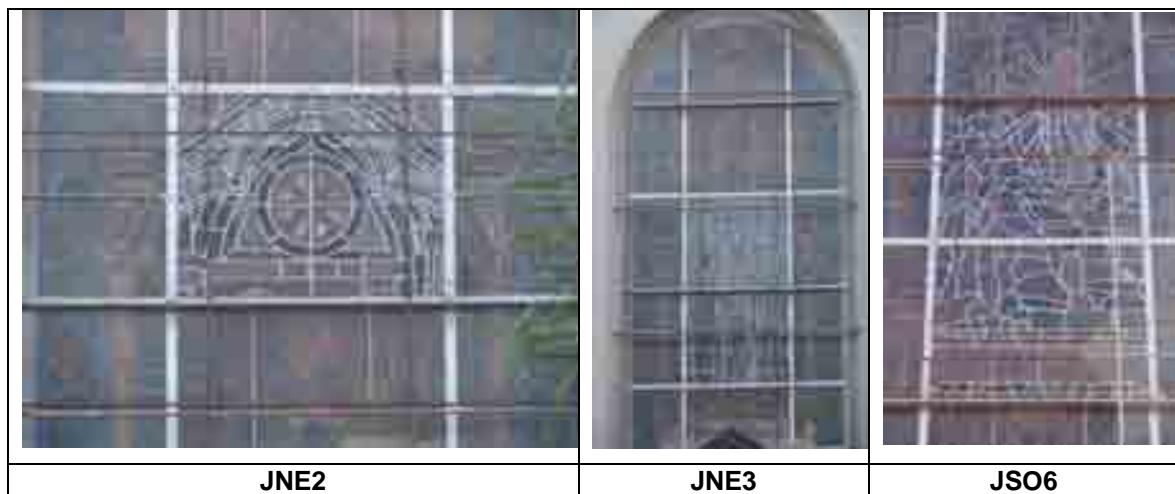
Figura 136: Exemplos de diferentes tons de calhas e soldas entre painéis. Vitrais-anverso.

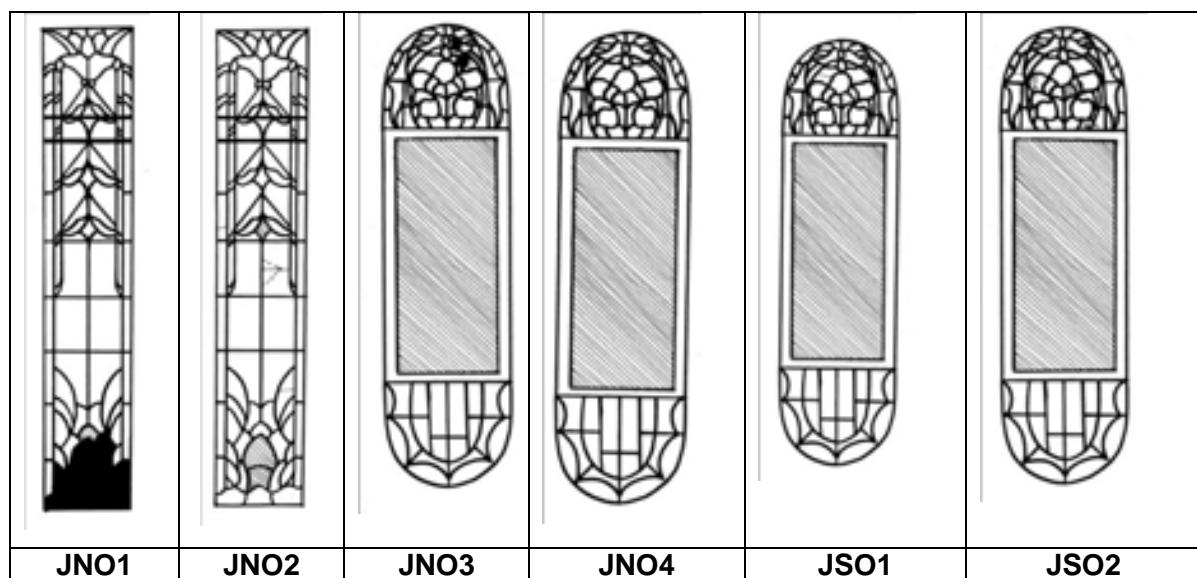
Figura 144: Diagrama do estado de conservação dos vitrais-anverso. Escala livre.

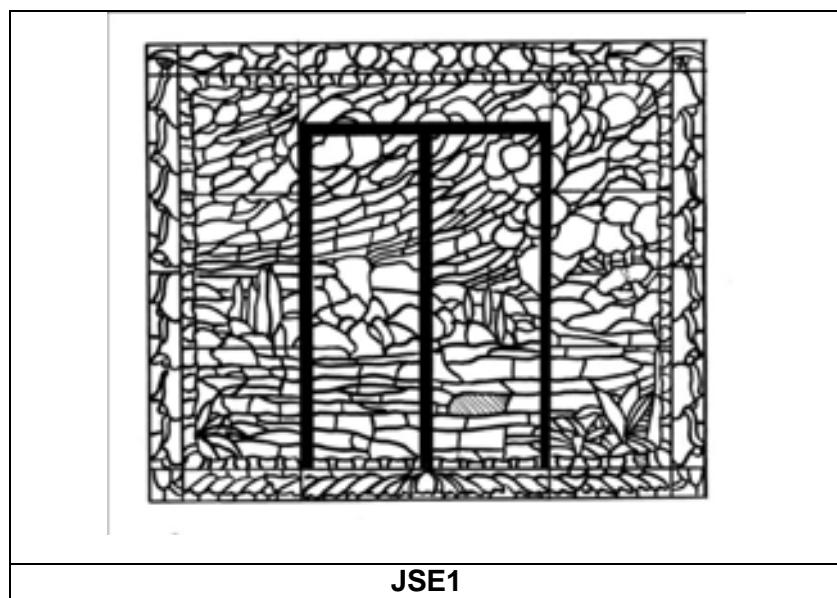
Figura 145: Diagrama do estado de conservação dos vitrais-anverso. Escala livre.

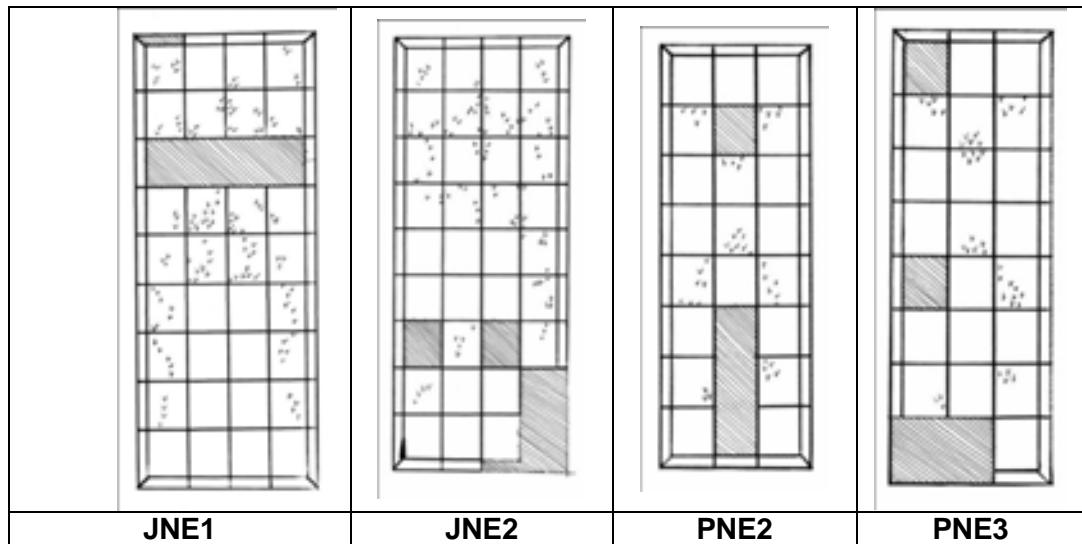
Figura 153: Diagrama do estado de conservação dos vitrais-anverso. Escala livre.

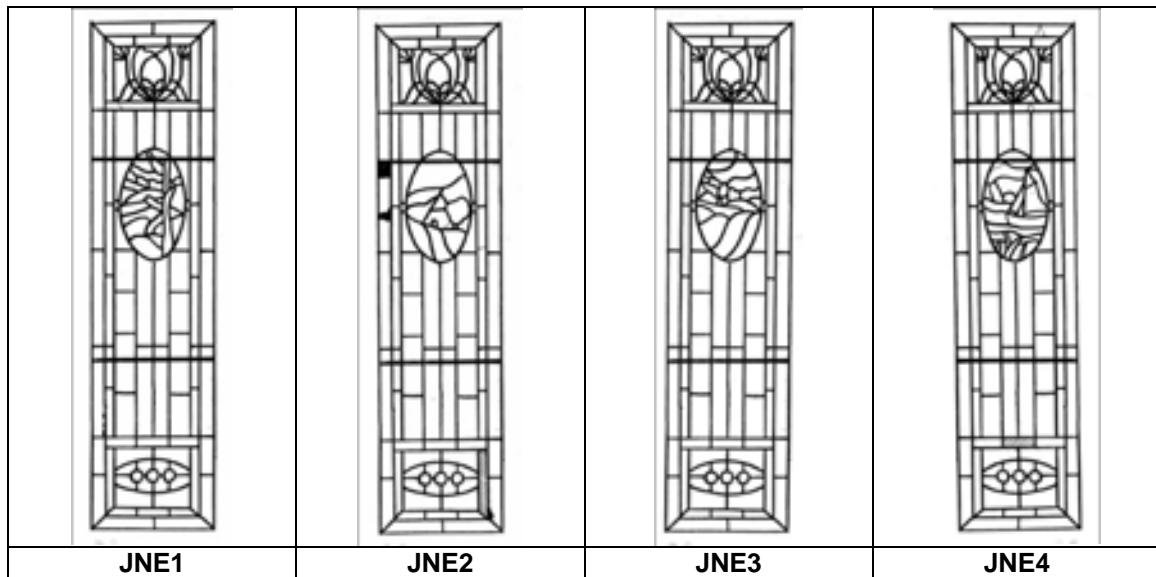
Figura 165: Diagrama do estado de conservação dos vitrais-anverso. Escala livre.

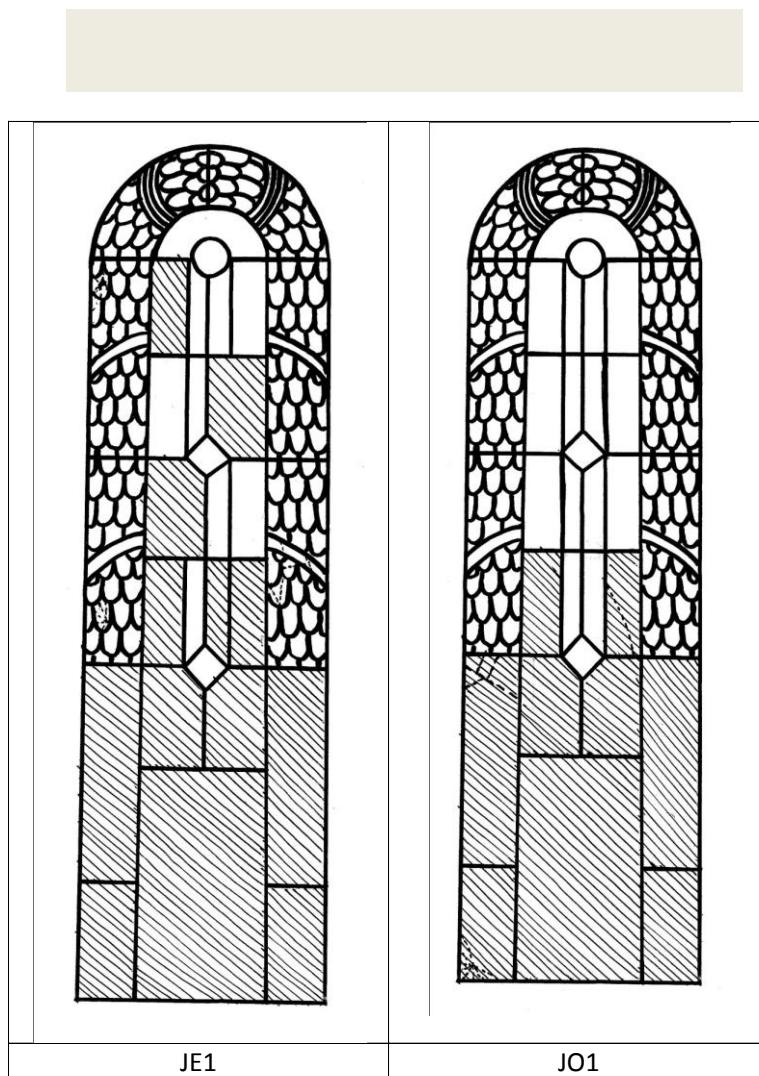
Figura 170: Diagrama do estado de conservação dos vitrais-anverso. Escala livre.

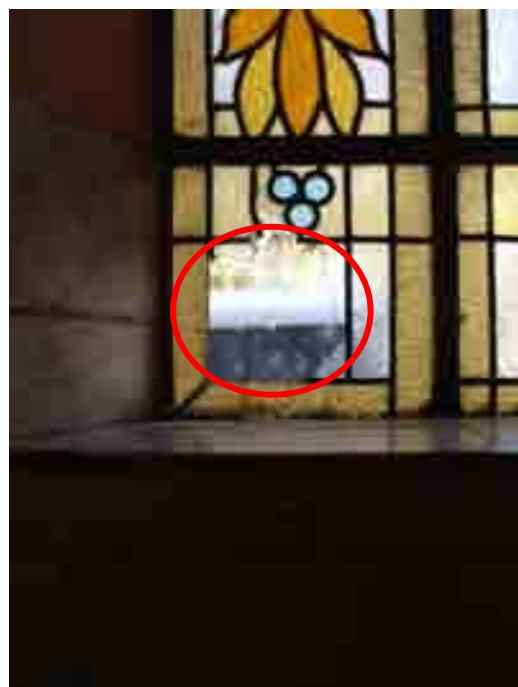
Estado de conservação: O conjunto apresenta-se, de modo geral, em bom estado de conservação. Os vidros estão quimicamente estáveis, ao menos em análise visual. O maior dano encontrado é uma lacuna de vidro no painel JSE1 (fig. 174) de alvo de pressão pontual, causado pelo apoio de alguma pessoa ou mesmo de projétil lançado. Não existem sujidades ou respingos resultantes da manutenção do edifício. Infelizmente, durante a elaboração desta dissertação a janela JSE2 sofreu um ato de vandalismo fraturando a vidraça de proteção e vários vidros originais. Outras alterações pontuais foram observadas, tais como pequenas fraturas e lacunas, que registradas no diagrama do estado de conservação dos vitrais, representado na figura 175.

Figura 174: Detalhe da lacuna do painel JSE2.

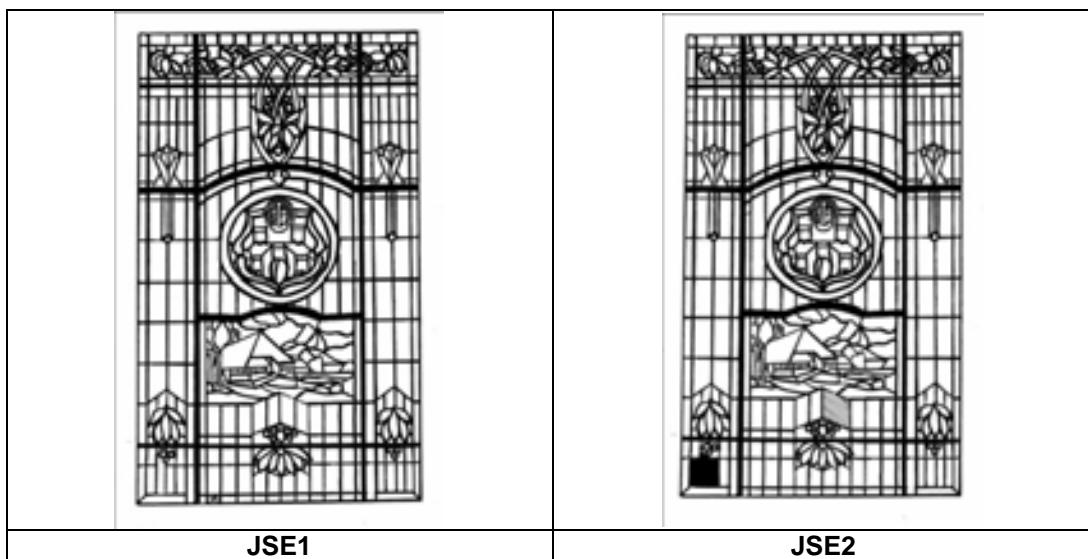
Figura 175: Diagrama do estado de conservação dos vitrais-anverso. Escala livre.

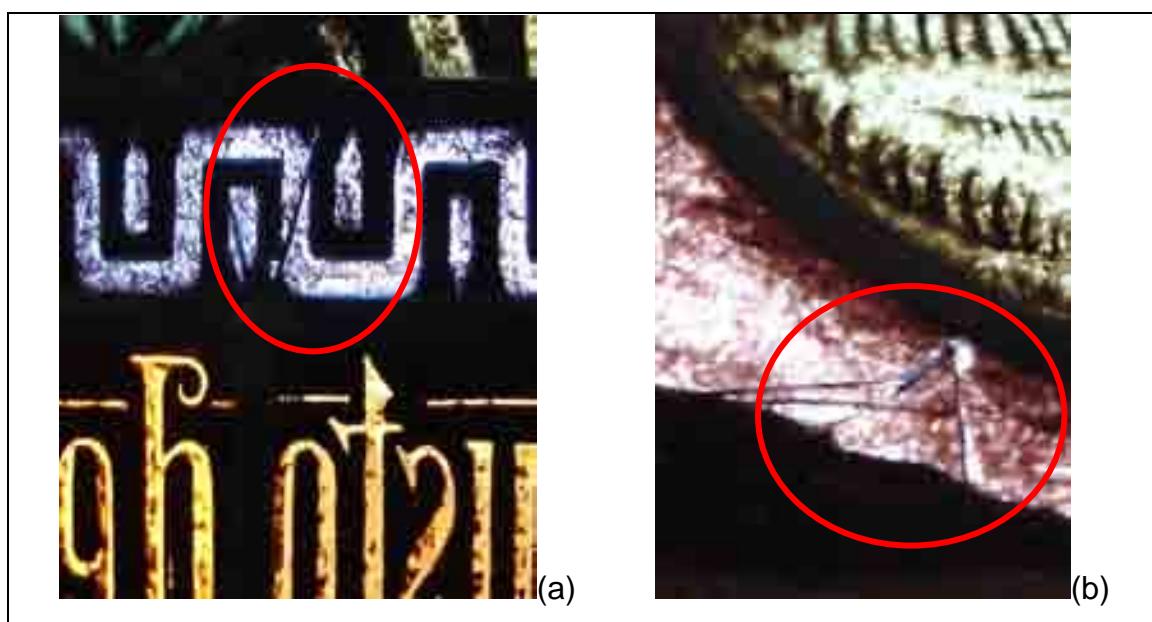
Figura 185: Fraturas instáveis do painel do vitral da Igreja Sagrado Coração de Jesus.

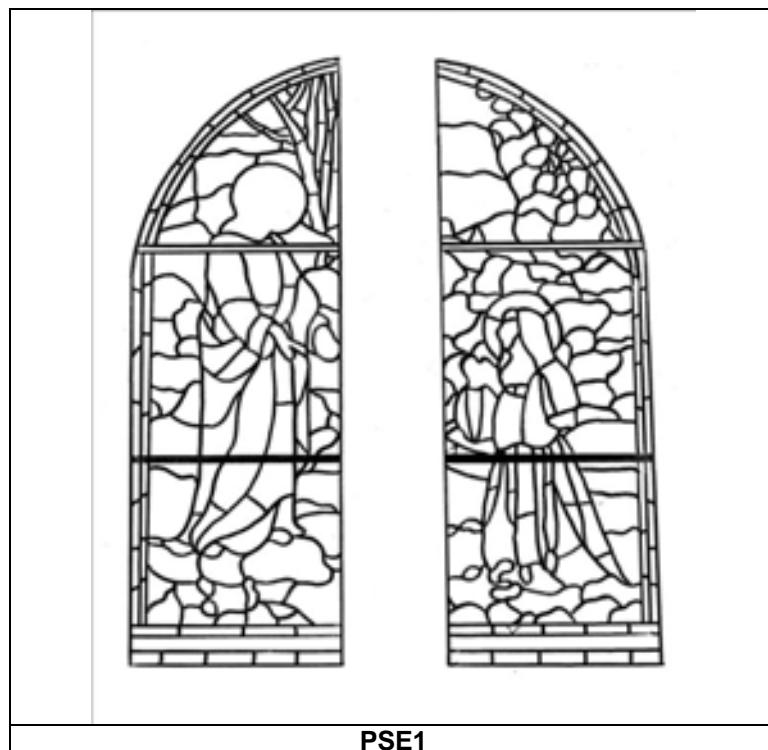
Figura 186: Diagrama do estado de conservação do vitral da Igreja do Sagrado Coração de Jesus.-anverso. Escala livre.
